CONTROL DE LA FALLA POR DESLIZAMIENTO EN PLACAS DE CONCRETO REFORZADAS CON MALLAS ELECTROSOLDADAS

Proyecto SENCICO-PUCP

Por: Ángel San Bartolomé, Alejandro Muñoz, Georgina Madueño y Rolando Cavero
PONTIFICIA UNIVERSIDAD CATÓLICA DEL PERÚ

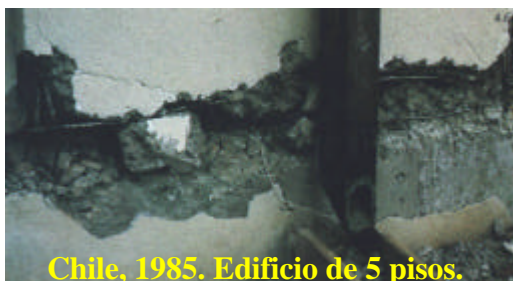
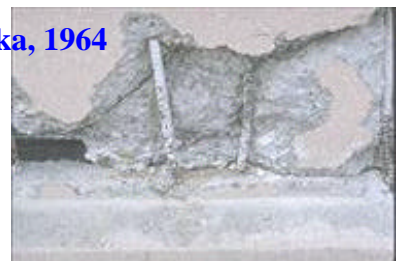
Alaska, 1964

La falla por deslizamiento es muy peligrosa, más aún cuando se utiliza una sola línea central de refuerzo, porque ante las acciones sísmicas transversales, el muro se inclina sobre uno de sus bordes longitudinales, triturándolo y disminuyendo el área de corte para acciones coplanares que actúan simultáneamente con las transversales, como se ha reportado en sismos severos (Foto 1).

Foto 1. Falla por deslizamiento.

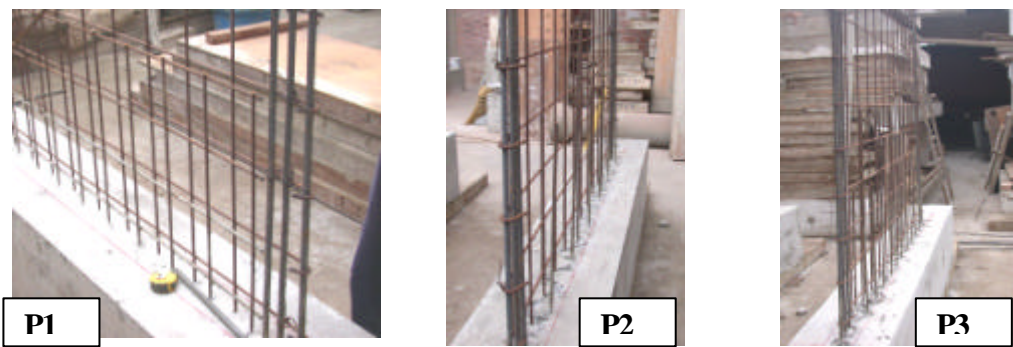
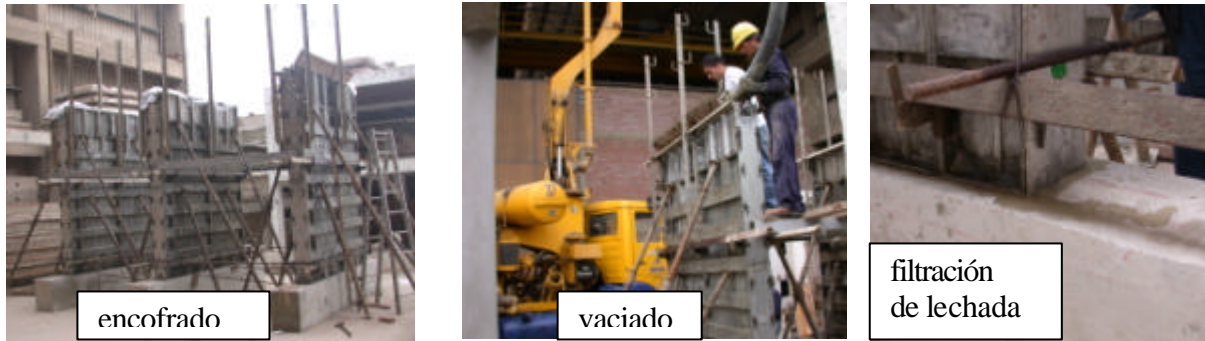
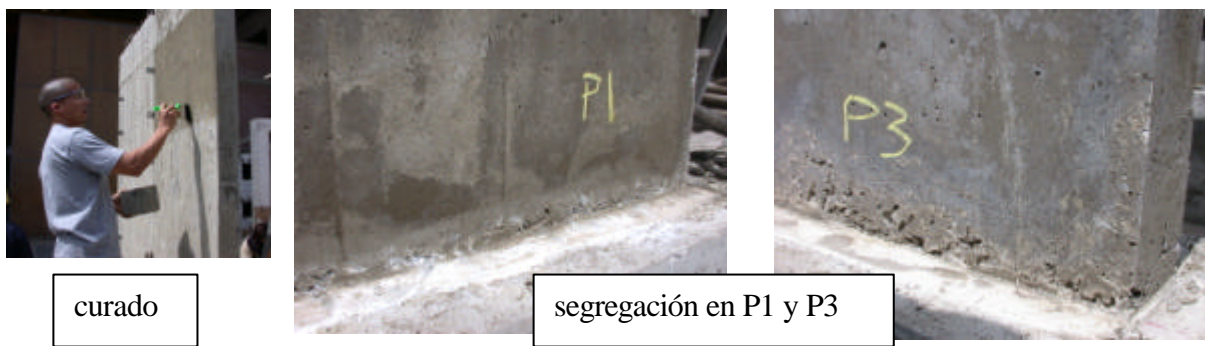
Foto 2. Secuencias del proceso constructivo.

Luego de desencofrar a las placas, pudo notarse una ligera segregación del concreto en la base de P1 y P2, mientras que en P3 la segregación fue moderada (Foto 2). Esta segregación es causada

porque el concreto se vació desde una altura de 2.4 m y porque se presentó filtración de lechada de cemento a través de la base del encofrado. Posteriormente, los 3 muros se curaron pintándolo con Membranin de Chema .

- El procedimiento de vaciado del concreto, desde una altura considerable (2.4 m), debe mejorarse, ya que ésta es la causa principal de que se presente segregación y se debilite la base de los muros. Otra razón por la que se genera segregación es la filtración de lechada de cemento a través de la base del encofrado.
- Mediante ensayos de corte directo, pudo observarse que la resistencia a cizalle puro en la junta de construcción concreto-concreto endurecido se incrementa sustancialmente cuando la superficie de una de las caras se raya con una profundidad de por lo menos 6 mm.

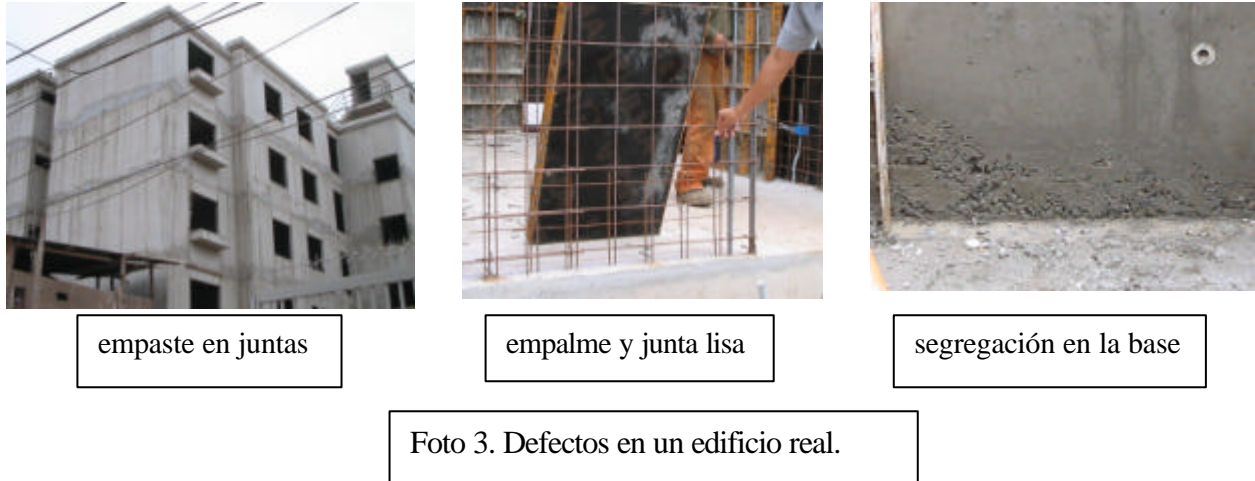
Los defectos presentados en los especímenes, también suelen ocurrir en obra (Foto 3).

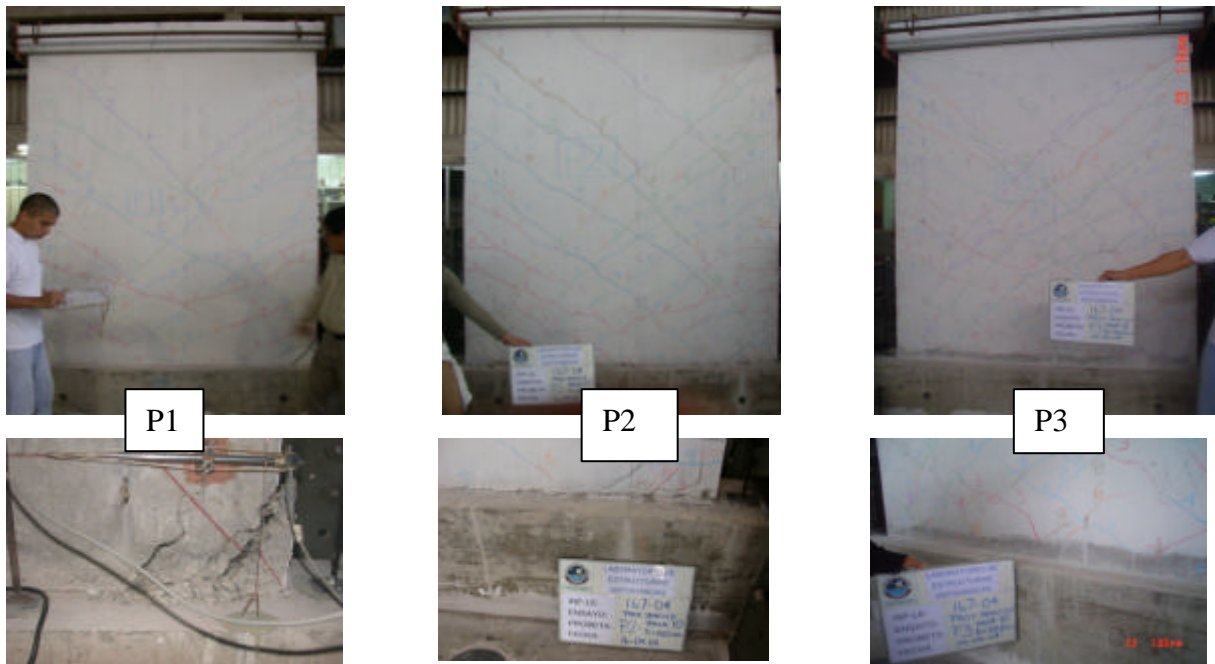
Foto 4. Estado de las 3 placas en la Fase 10. D1 = 20 mm.

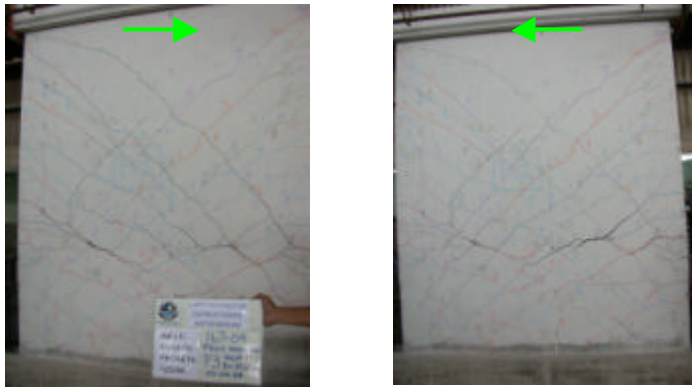
Foto 5
Placa P3.
Fase 11.
D1 = 25 mm.

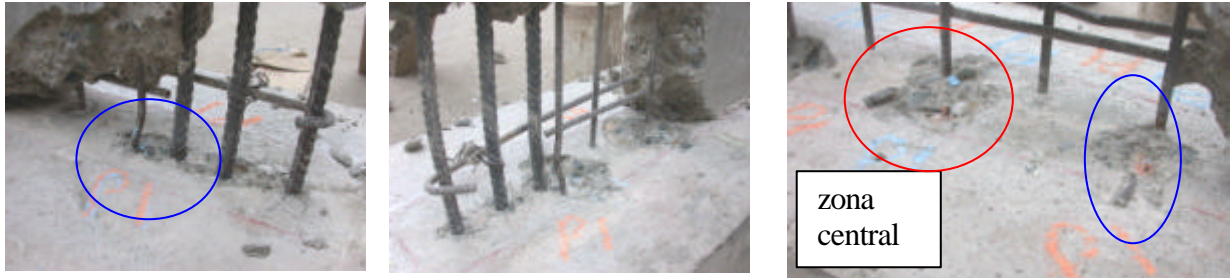
En P1 se observó que el refuerzo vertical correspondiente a la malla electrosoldada embutida en la cimentación, se había cortado en la zona de conexión con la cimentación (parte intermedia entre 2 puntos de soldadura). Esta falla por cizalle no se presentó en el refuerzo vertical extremo compuesto por varillas convencionales, aunque estas barras quedaron pandeadas (Foto 5).

Foto 5. Inspección post-ensayo de la placa P1. Pandeo de la barra vertical extrema y cizalle de las varillas verticales de la malla electrosoldada embutida en la cimentación.

- Para una distorsión de 0.006, el refuerzo vertical de la franja de malla electrosoldada embutida en la cimentación de P1 (empleada también en edificios reales), se fracturó debido a la acción simultánea de tracción y cizalle. A partir de este momento, el refuerzo vertical convencional empleado en los extremos, trabajó en mayor grado y terminó pandeándose en forma excesiva (más que el empleado en P2).
- En P2 se utilizó espigas de acero dúctil embutidas en la cimentación, dispuestas en zigzag con un recubrimiento de 2 cm. Estas espigas tuvieron sólo la función de servir de traslape a las varillas verticales de la malla electrosoldada, razón por la cual no pudieron evitar la falla por deslizamiento. Sin embargo, estas espigas disminuyeron el deslizamiento de P2 a través de su base, en relación al presentado en P1, y si bien se doblaron, no se fracturaron.

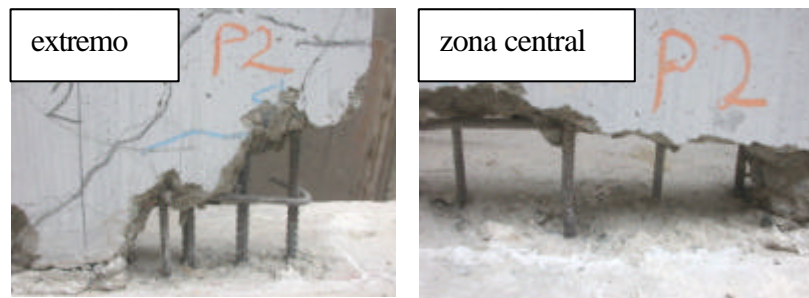
En la base de P2 (Foto 6) se observó que las espigas no fallaron por cizalle, pero quedaron dobladas; asimismo, el pandeo del refuerzo extremo no fue tan significativo como el mostrado en la placa P1. Por otro lado, debido a la distribución que tuvieron las espigas, la placa P2 quedó más estable que P1 ante acciones perpendiculares a su plano.

Foto 6
Observaciones post-ensayo. Placa P2.
Espigas dobladas en la zona central.

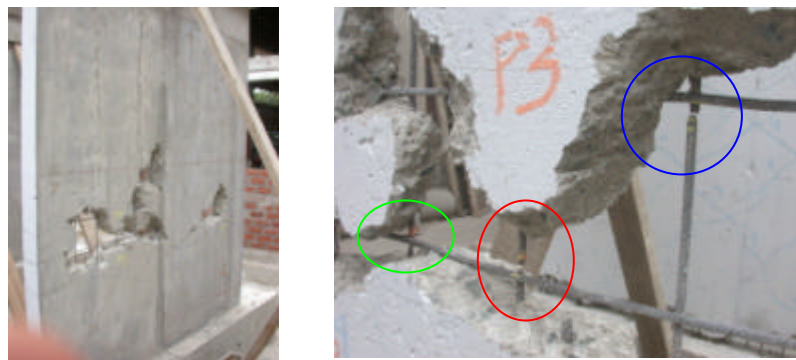
En P3 no se presentó falla por cizalle ni por pandeo del refuerzo extremo. En la parte intermedia (zona superior a las espigas, Foto 7), se observó que el refuerzo vertical correspondiente a la malla electrosoldada se encontraba fracturado en los puntos de soldadura con el refuerzo horizontal. Cabe mencionar que el refuerzo vertical de la malla se encuentra mas solicitado que el horizontal ya que trabaja en simultáneo a tracción por flexión y a cizalle

Foto 7
Inspección post-ensayo. Placa P3.
Rotura de varillas verticales de la malla electrosoldada.
