COMPORTAMIENTO SÍSMICO DE PLACAS DE CONCRETO REFORZADAS CON MALLAS ELECTROSOLDADAS

Por: Angel San Bartolomé, Alejandro Muñoz, Mariela Villagarcía y Claudia Acuña
PONTIFICIA UNIVERSIDAD CATÓLICA DEL PERÚ

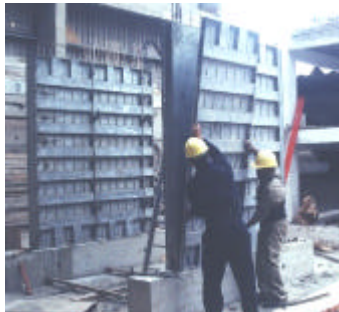
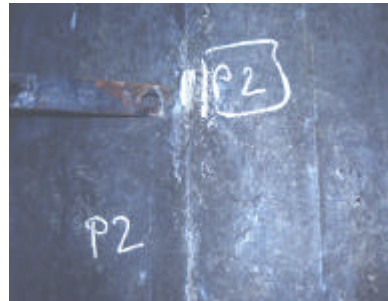
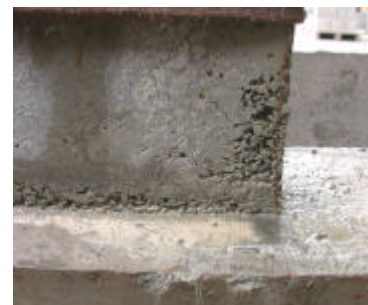
Foto 6. Desencofrado, ranura dejada por la corbata y segregación en la base de P1.

El desencofrado de las placas se realizó 3 días después de haberlas vaciado. Al extraerse las corbatas, quedó embutida la envoltura de polipropileno, dejándose ver a trasluz una ranura (Foto 6-centro). Luego del desencofrado, se notó segregación en la base de las 3 placas (Foto 6-derecha). Este problema también puede ocurrir en obra y en esos casos se empasta la zona defectuosa (ver el acápite 3.5). El curado de los 3 muros se hizo envolviéndolos con sacos de yute y regándolos con agua durante 7 días, a razón de una vez al día.

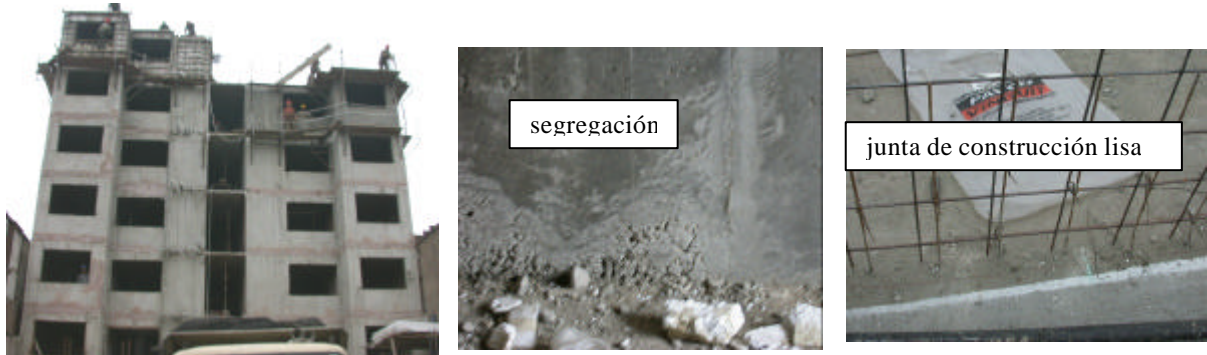
Foto 7. Defectos en una obra.

Los problemas constructivos encontrados en los tres especímenes (acápites 3.4) suelen presentarse también en obras reales. Con fines de ilustración (Foto 7), se muestran algunos problemas encontrados en un edificio construido con placas similares a la P1. La diferencia de color que se aprecia en las juntas de construcción (lisas), corresponden al empaste realizado.

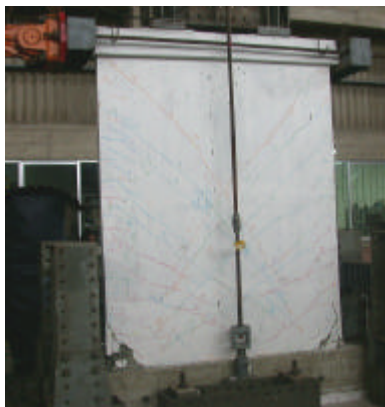
Foto 9
Fase 10.
Placa P1.

Fase 4. Se presentó la primera rotura diagonal importante, con un grosor de 0.3 mm. La fisura longitudinal en la base alcanzó una extensión de 73 cm.

Fase 5. Se presentó la rotura diagonal al jalar al muro.

Fase 6 Se presentaron roturas diagonales por encima de las formadas en las fases anteriores, con grosor de hasta 0.5 mm. La fisura longitudinal en la base alcanzó una extensión de 90 cm.

Fase 7. Las fisuras formadas en las fases anteriores continuaron progresando.

Fase 8 El grosor de la fisura diagonal fue 0.6 mm. Se inició el deslizamiento a través de la base, así como la trituración de los talones. Empezaron a escucharse chasquidos, causados por la rotura de la franja de malla electrosoldada embutida en la cimentación.

Fase 9. El grosor de la grieta diagonal disminuyó y el deslizamiento se hizo más notorio.

Fase 10. Las grietas diagonales se cerraron, concentrándose la falla en la base del muro. Los talones se trituraron completamente pandeándose el refuerzo vertical en ambos extremos.

La fase armónica mostró un claro balanceo y deslizamiento del muro, pandeándose aún más el refuerzo vertical en los extremos. La placa quedó en estado inestable ante acciones perpendiculares a su plano. Luego de descubrir la base de la placa, se encontró que el refuerzo vertical correspondiente a la franja de malla electrosoldada embutida en la cimentación, se había cortado en sus puntos de soldadura con la varilla horizontal de la propia malla. Esta falla por cizalle no se presentó en el refuerzo vertical extremo compuesto por varillas convencionales.

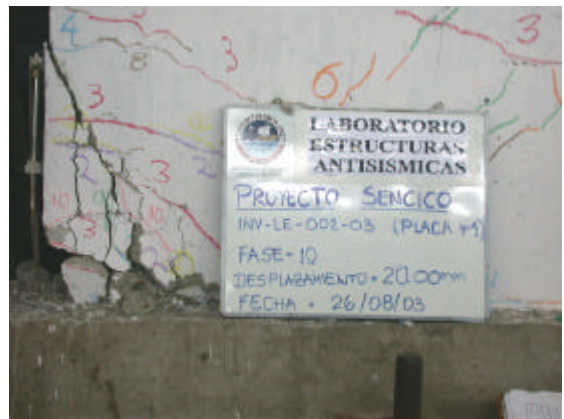
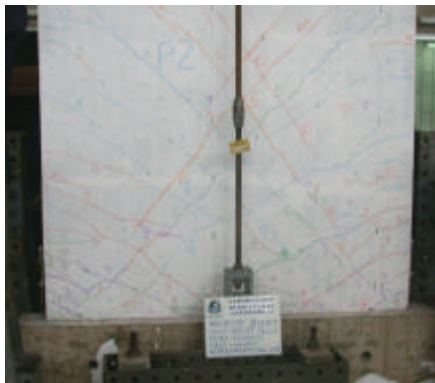
Foto 10
Fase 10.
Placa P2.

Fase 4. Se presentó la primera rotura diagonal importante, con un grosor de 0.35 mm. No se observaron fisuras longitudinales en la base.

Fase 5. Las fisuras anteriores continuaron progresando, alcanzando grosores de hasta 0.5 mm.

Fase 6 Se presentaron roturas diagonales por encima de las formadas en las fases anteriores, con grosores de hasta 0.8 mm. No se observaron fisuras longitudinales en la base.

Fase 7. Las fisuras diagonales alcanzaron grosores de hasta 1 mm. Se formó una fisura longitudinal a lo largo de toda la base.

Fase 8 El grosor de la fisura diagonal disminuyó a 0.8 mm. Se inició el deslizamiento a través de la base, así como la trituración de los talones.

Fase 9. El deslizamiento se hizo más notorio y empezó a desgranarse el concreto del talón.

Fase 10. Se formó una nueva grieta diagonal, por encima de las anteriores. A lo largo de toda la base, el concreto empezó a desgranarse.

La fase armónica mostró un claro balanceo y deslizamiento del muro, sin embargo, a diferencia de la placa P1, los talones no se trituraron completamente. La placa quedó en estado inestable ante acciones perpendiculares a su plano. Luego del ensayo se descubrió la base de la placa, encontrándose que el refuerzo vertical no mostró falla por cizalle y el pandeo del refuerzo extremo no fue tan significativo como el mostrado en la placa P1.

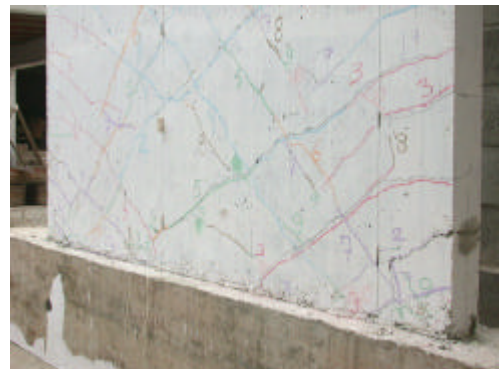
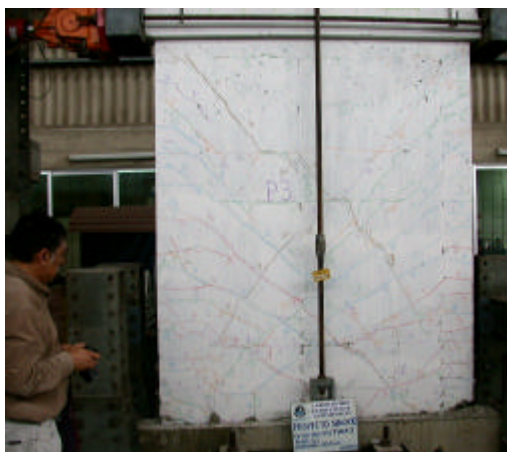
Foto 11
Fase 10.
Placa P3.

Debe indicarse que antes del ensayo la placa P3 mostró más problemas de segregación y cangrejeras en el talón derecho que en el izquierdo.

Fase 4. Se presentó la primera rotura diagonal importante, con un grosor de 0.4 mm. La fisura longitudinal en la base alcanzó una extensión de 54 cm.

Fase 5. Se presentó la rotura diagonal al jalar al muro. En la zona central de la base del muro, se formó una fisura longitudinal con una extensión de 62 cm. A 12 cm por debajo de la base de la solera, en la parte central del muro, se presentó una fisura horizontal con una extensión de 70 cm, y en la parte central se presentó otra fisura horizontal con una extensión de 82 cm; estas fisuras fueron muy finas y no progresaron en las siguientes fases.

Fase 6. Empezó a triturarse el talón derecho. El grosor máximo de la fisura diagonal fue 0.45 mm. La fisura longitudinal en la base alcanzó una extensión de 160 cm.

Fase 7. El talón derecho continuó triturándose. Las fisuras longitudinales formadas en la base se conectaron, iniciándose el deslizamiento del muro. El grosor de la grieta diagonal fue 0.6 mm.

Fase 8. Se formó una grieta diagonal. El concreto se trituró en gran parte de la base del muro.

Fase 9. El grosor de la grieta diagonal disminuyó a 0.5 mm y el deslizamiento se hizo más notorio, aunque en menor grado que el registrado en las placas P1 y P2. Se inició el pandeo del refuerzo vertical en el extremo derecho.

Fase 10. La falla se concentró en la base del muro, con una trituración total del concreto.

La fase armónica mostró un claro balanceo por flexión del muro con poco deslizamiento a través de su base. El concreto de la base continuó triturándose aún más. Luego del ensayo se descubrió la base de la placa, encontrándose que las espigas de acero convencional, embutidas en la cimentación, no mostraron fallas por cizalle, asimismo, el pandeo del refuerzo extremo no fue tan significativo como el mostrado en la placa P1.

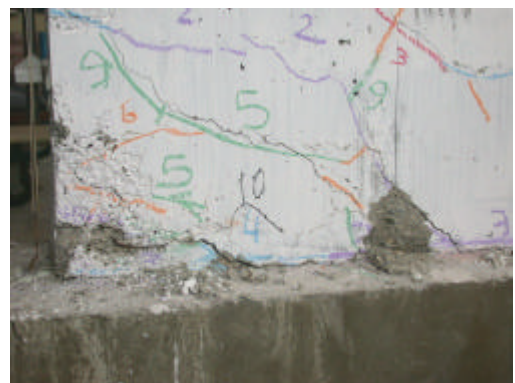
Foto 12. Placa P1. Inspección post-ensayo. Pandeo del refuerzo vertical extremo y rotura de la franja de malla electrosoldada embutida en la cimentación.

- Para desplazamientos laterales del orden de 15 mm, el refuerzo vertical de la franja de malla electrosoldada embutida en la cimentación de la placa P1 (empleada en edificios reales), se fracturó en el punto de soldadura con la varilla horizontal, debido a la acción simultánea de tracción y cizalle. Luego, el refuerzo vertical convencional empleado en los extremos, trabajó en mayor grado y terminó pandeándose en forma excesiva (más que el empleado en P2 y P3).

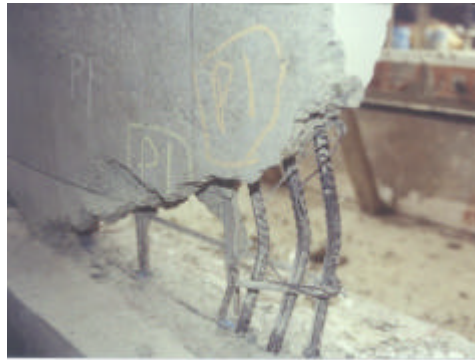
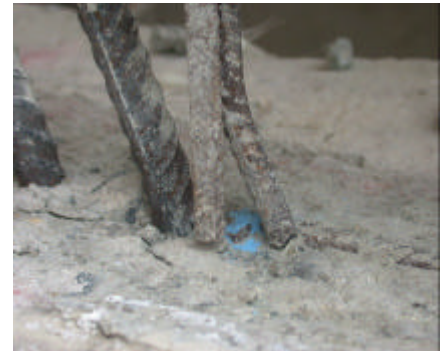
Foto 13. Placa P2. Inspección post-ensayo. Pequeño pandeo en las barras extremas (izquierda) y comportamiento adecuado de las varillas centrales (derecha).

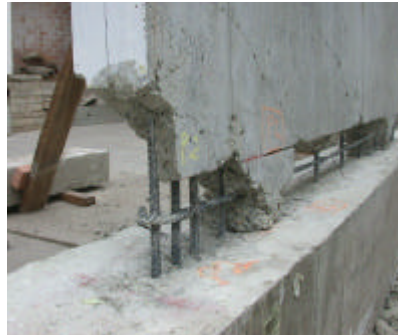
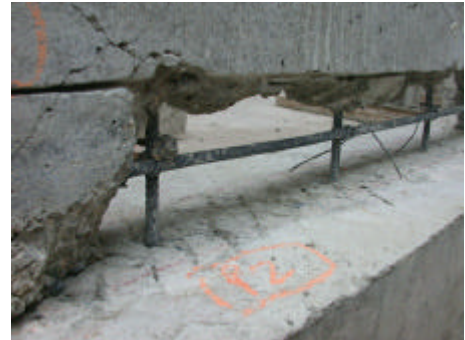
Foto 14. Placa P3. Inspección post-ensayo. Pequeño pandeo de las barras extremas (izq.) y comportamiento adecuado de las espigas de acero convencional (der.).

- En la placa P3 se utilizó espigas de acero convencional embutidas en la cimentación, las cuales disminuyeron el deslizamiento del muro a través de su base y si bien pandearon ligeramente, no se fracturaron. Algo similar, aunque en menor grado, se produjo en la placa P2, donde se utilizó refuerzo vertical continuo convencional.
