EL SISMO DEL 16 DE FEBRERO DE 1979 EN AREQUIPA

Por: Juan Bariola y Ángel San Bartolomé
PONTIFICIA UNIVERSIDAD CATÓLICA DEL PERÚ

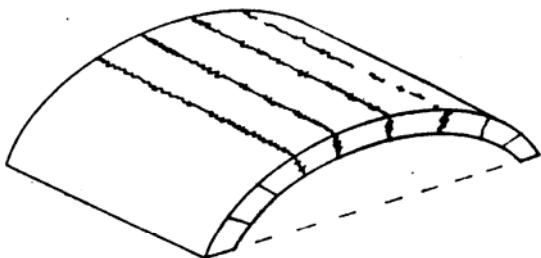
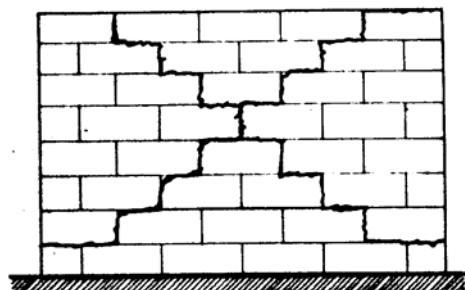
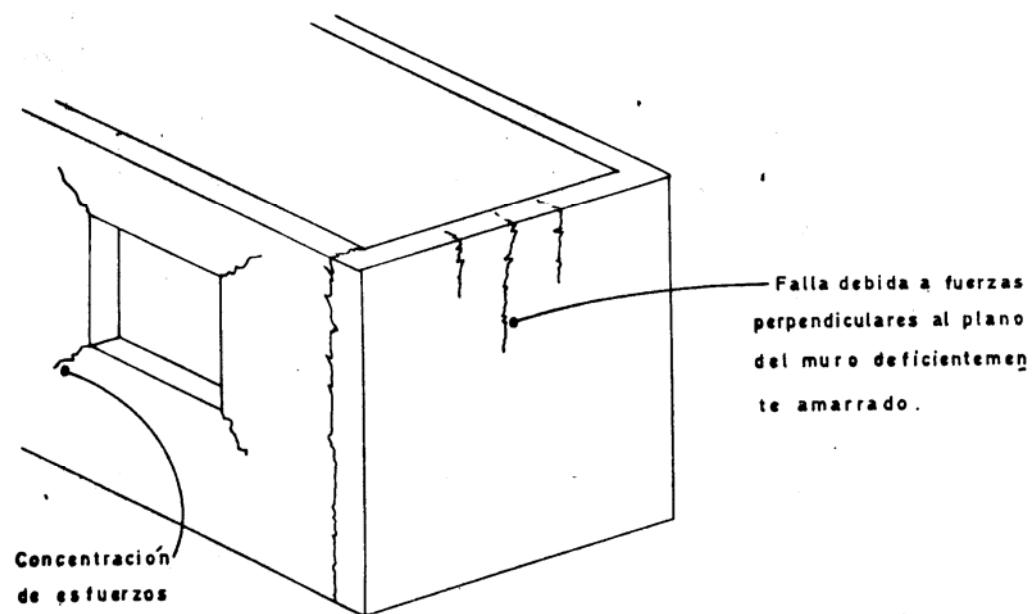
Fig. 2 Fallas típicas en viviendas de sillar.

En las bóvedas, las rajaduras se presentan en la parte superior debido a que en esta zona las compresiones son mínimas, pudiendo desaparecer por efecto de la vibración. Asimismo, un mínimo desplazamiento relativo entre los muros de soporte hace que se desprendan los bloques en la bóveda y pueda sobrevenir el colapso por inestabilidad.

Otra falla típica es la caída de muros o parapetos que carecen de resistencia en dirección perpendicular a su plano, tal es el caso de los muros de fachada no amarrados convenientemente al resto de la estructura. En la figura 2 se aprecian casos típicos de las fallas mencionadas.

Falla en Bóvedas de Sillar

Muro de Sillar - Falla a través de las juntas.

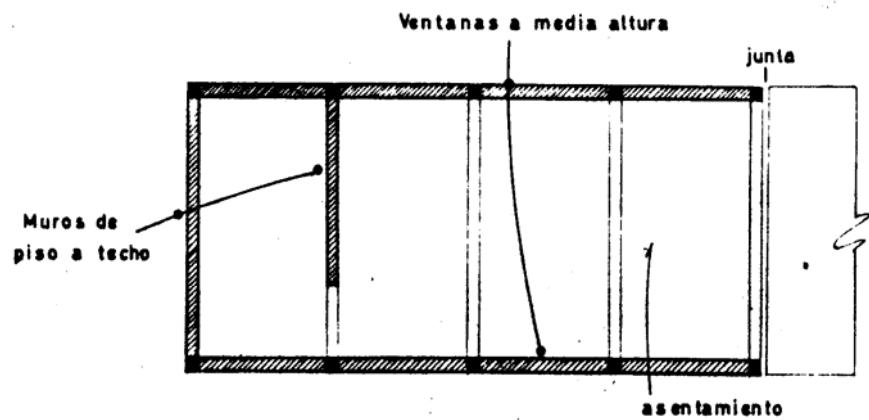
Fig. 12.- Pabellón de 2 pisos en el colegio Candelaria (Croquis).

Los mayores daños ocurrieron en un pabellón de dos pisos localizado sobre una zona de relleno, y que además presentaba deficiencias en la estructuración. Puede verse en la figura 12 la incorrecta disposición de muros en forma asimétrica. El daño en este pabellón fue severo observándose además asentamiento del piso. En el segundo piso el daño fue menor debido a la gran densidad de tabiquería, sin embargo, se observó dificultades al abrir puertas y ventanas, por las deformaciones producidas.

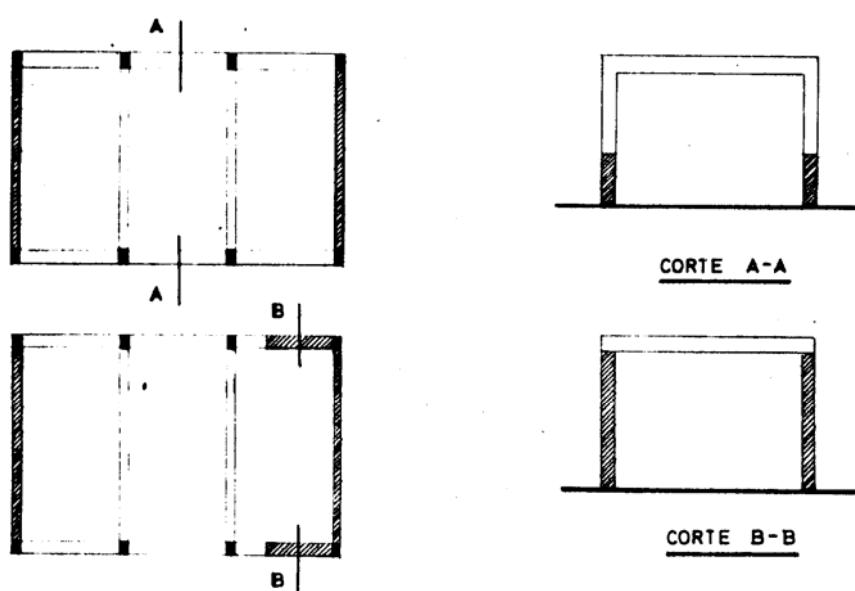
Fig. 14.- Centro Escolar N° 40227 (Croquis)

Se observó daños severos en dos aulas de construcción reciente. Una de ellas carecía de rigidez en el sentido longitudinal ("vigas chatas") y fue la más dañada. La otra era de arquitectura similar pero presentaba dos tabiques en dirección longitudinal, razón por la cual resultó menos dañada. Ver fig. 14 y foto 10.

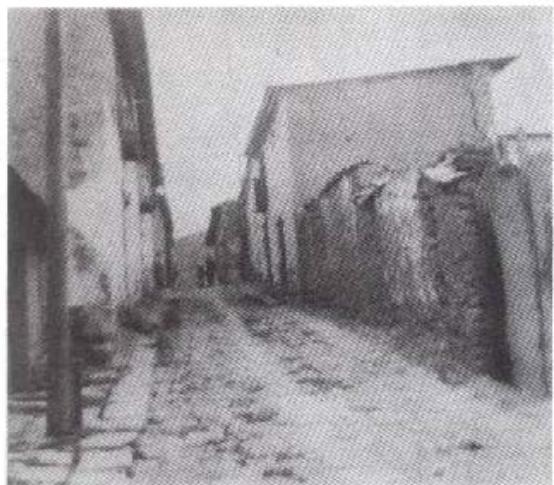
Foto 1

La falla por flexión se debe al empuje producido por la fuerza sísmica en la dirección perpendicular al plano del muro; a ésto se une el efecto vibratorio de la solicitud que trata de destruir el deficiente amarre con muros ortogonales en las esquinas, luego de lo cual sobre viene el colapso (ver foto 1).

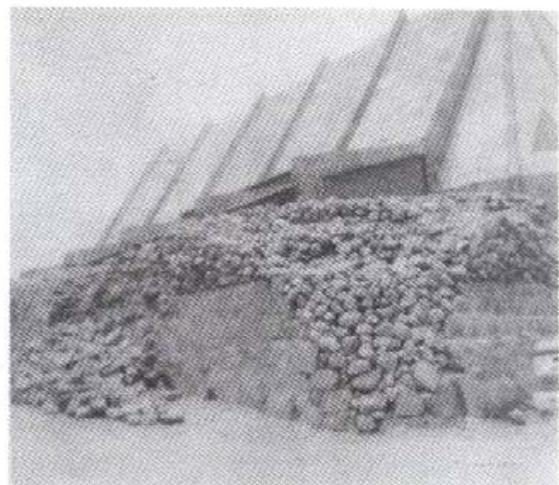
Foto 2

Pudo observarse en Chuquibamba muros de contención hechos con piedra sobrepuerta, los cuales colapsaron estando a punto de comprometer seriamente estructuras importantes, tal como la casa de máquina de la central eléctrica (estructura de un piso de ladrillo con columnas sin vigas de amarre), y también el colapso de los muros que sostienen al suelo de relleno de la Iglesia Matriz (estructura de concreto armado). Ver foto 2.

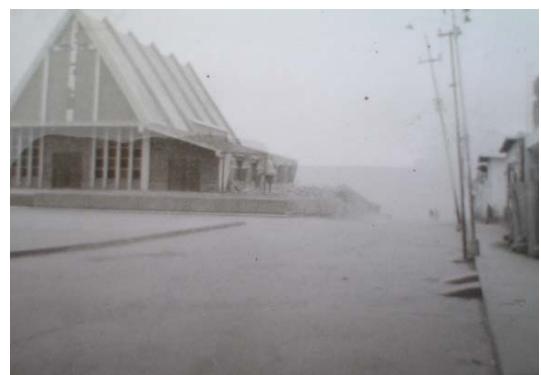
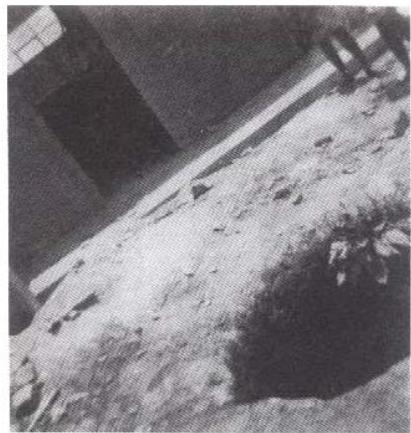
Foto 3

La Ciudad se encuentra en la actualidad rodeada por plantaciones de arroz, cuyo cultivo exige la inundación del terreno; ésto ha causado el ascenso de la napa freática. Pudo observarse en diferentes excavaciones, profundidades del agua de 0.50 m. y 2.0 m. (ver foto 3).

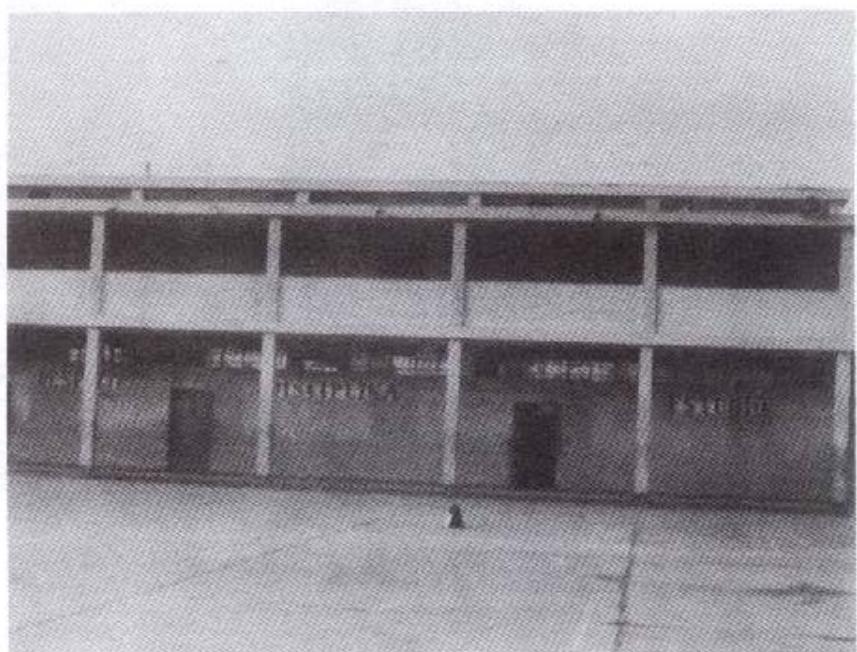
Foto 4

En la figura 10 y foto 4 se aprecia una vista global del colegio y la planta de dos pabellones de dos pisos cada uno.

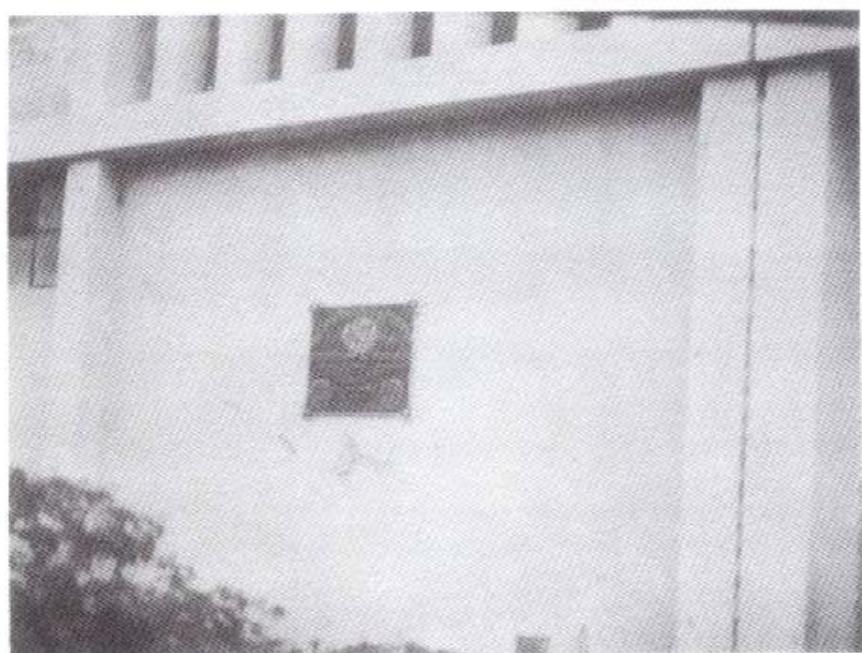
Foto 5

Puede notarse que la posición de la escalera en el pabellón "A" es inconveniente por la gran excentricidad que se genera. La escalera presentó daños al tratar de separarse de la estructura principal, también se observó daños en el muro que sirve de apoyo al descanso (Foto 5).

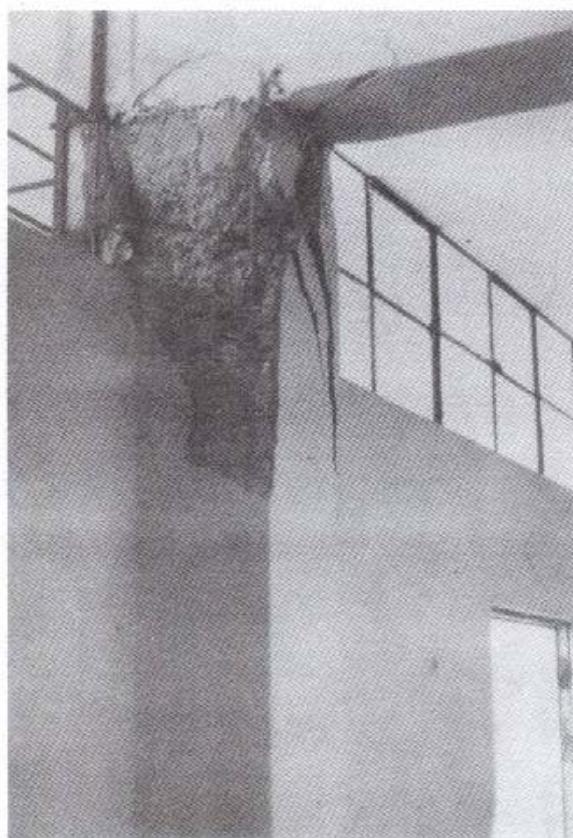
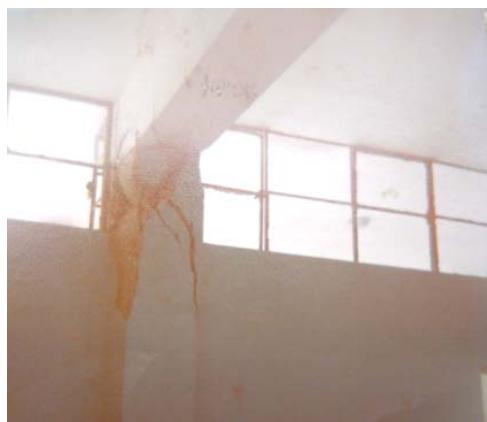
Foto 6

El daño en columnas cortas fue generalizado, repitiéndose en la mayoría de las edificaciones de colegios visitados (Foto 6). Otra deficiencia importante es la falta de resistencia en la dirección longitudinal en la que solo había "vigas chatas"; por esta razón habría fallado el tabique que se puede ver en la foto 7, debido a la excesiva deformación de la estructura en esta dirección.

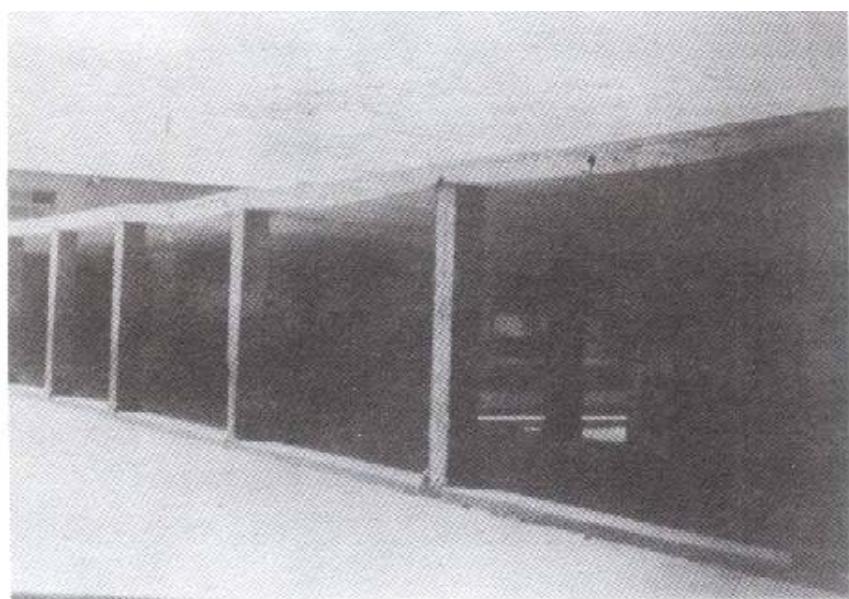
Foto 8

Se encontraron daños importantes en la unión de uno de los edificios con una galería, donde en planos aparecía una junta que no se respetó durante la construcción. (Ver figura 13 y fotos 8 y 9).

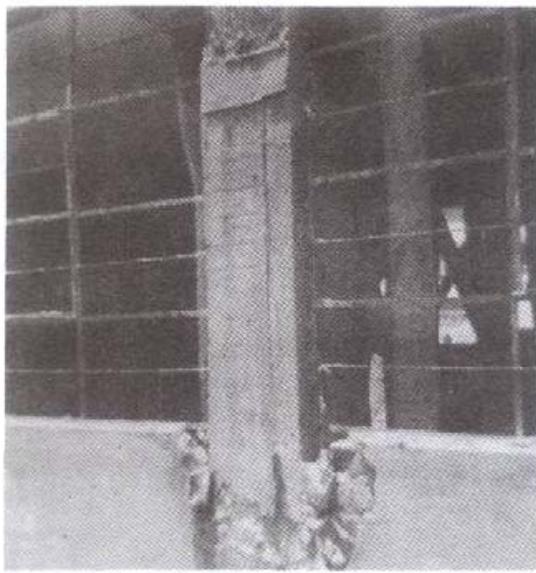
Foto 10

realizadas luego del sismo (simplemente se había rellenado las grietas con concreto, notándose que el refuerzo longitudinal de las columnas había pandeado).

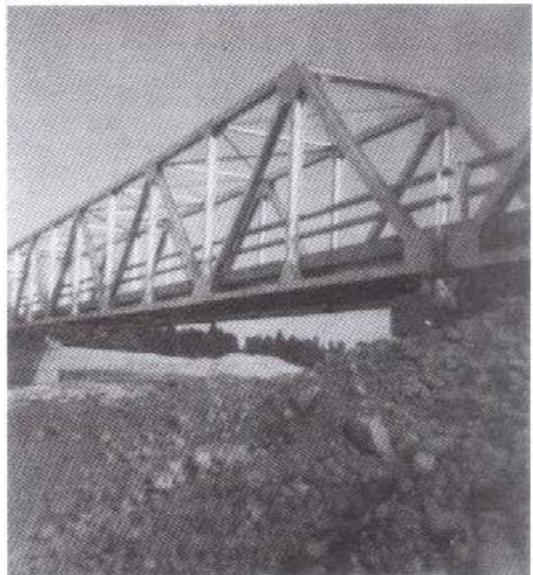
Foto 11

- a. Otra estructura de concreto armado importante que sufrió daños no tan severos fue la bocatoma de Pucchun en Camaná, donde debido a las presiones dinámicas del suelo se crearon empujes contra los muros de contención, observándose grandes desplazamientos relativos en la zona de las juntas de sellado. También pudo observarse peligro de derrumbe de cerros vecinos sobre el canal (no techado) de la bocatoma.
- b. El puente sobre el río Camaná está constituido por armaduras de acero, consta de 4 tramos simplemente apoyado cada uno de ellos sobre estribos y pilares de concreto. La posible vibración longitudinal aunada al empuje dinámico del suelo contra el estribo originó la rotura de los elementos de soporte en la zona de los apoyos fijos. (Ver fotos 11 y 12, obsérvese además la ausencia de armaduras en el pilar).

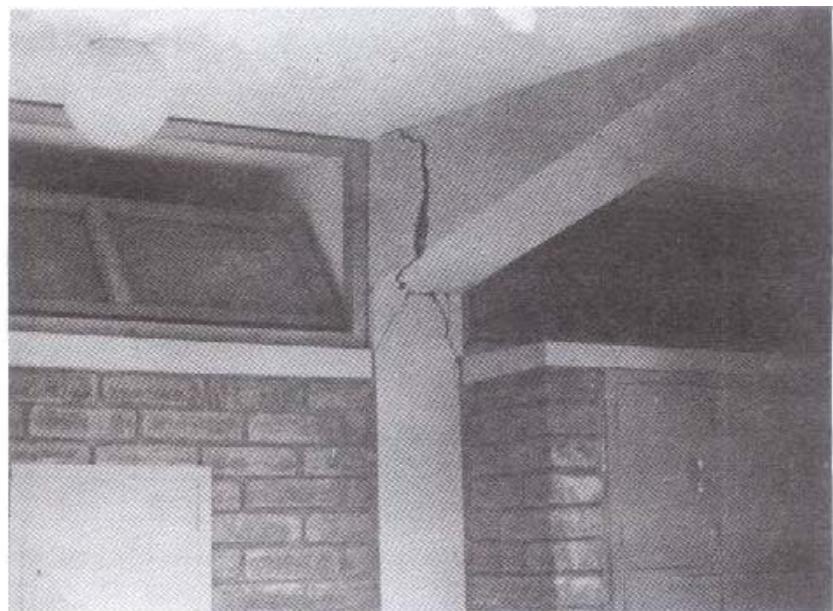
Foto 13

El módulo mostrado en la figura 15 y foto 13, sufrió daños en el único muro efectivo en dirección longitudinal debido a la escasez de rigideces en esta dirección en la cual sólo existían pórticos con "vigas chatas", además presenta

fallas por fuerza cortante en “columnas cortas” observándose también una disposición asimétrica de los muros en la dirección transversal.

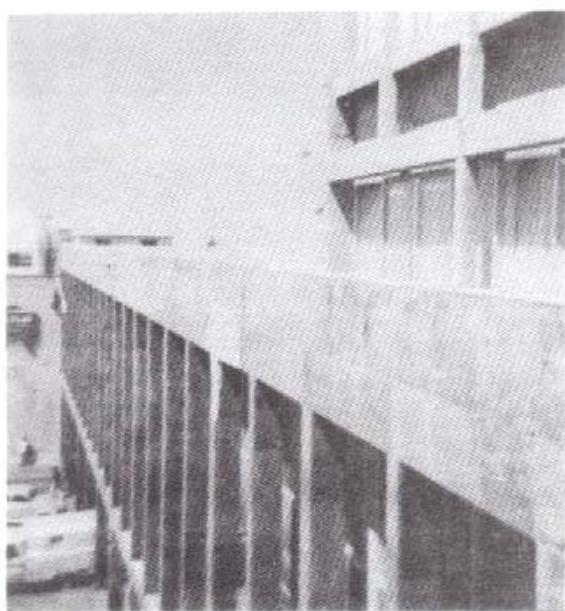
Foto 14

Este es un edificio de 12 pisos que presenta a la altura del 4to. piso una reducción en planta, notándose en esta zona: caída del recubrimiento y fisura de la tabiquería interior y parapeto, comportándose estructuralmente el edificio en forma bastante adecuada. (Ver fotos 14 y 15).

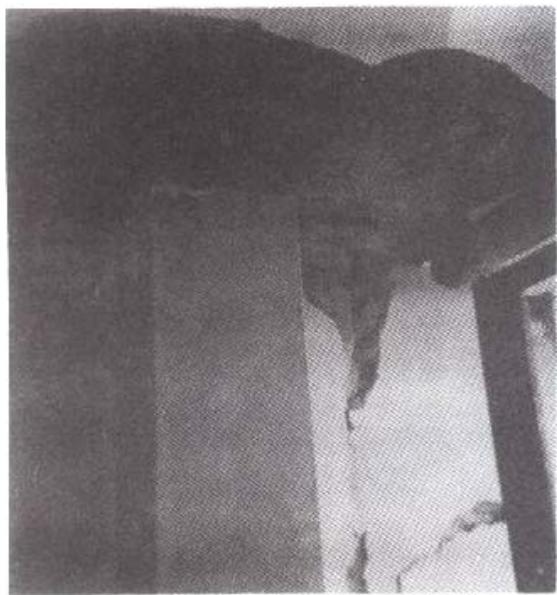
Foto 16

Este es un edificio aporticado de 8 pisos, sufrió rotura de prácticamente todos sus vidrios, la caja de ascensor es del tipo aporticado rellena con muros de ladrillo que sufrieron daños severos por tracción diagonal en los diversos entrepisos. El 8vo. piso (Pérgola) tiene una masa muy pequeña en comparación con el resto de niveles, las vigas son “chatas” y las columnas están conectadas a las vigas mediante planchas de acero (Ver foto 16).

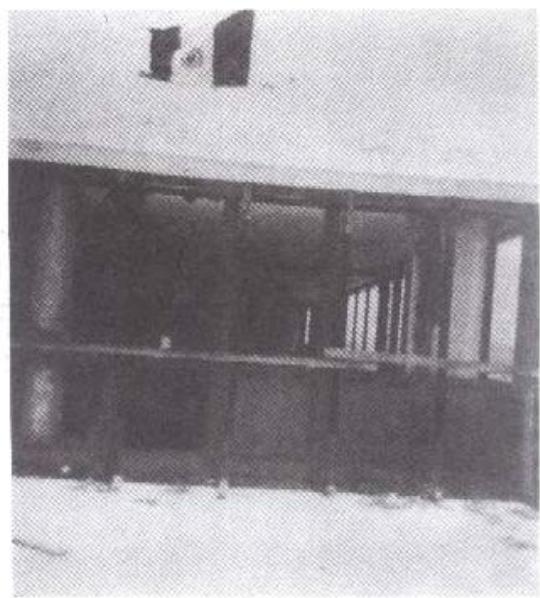
Foto 17

Se observó grandes desplazamientos laterales en la losa superior lo cual produjo la rotura de los vidrios de los ventanales (ver foto 17), posiblemente debido a que el período propio de la pérgola es aproximadamente igual al de la estructura principal, originándose también concentraciones de esfuerzos en las zonas de contacto de columnas con vigas.

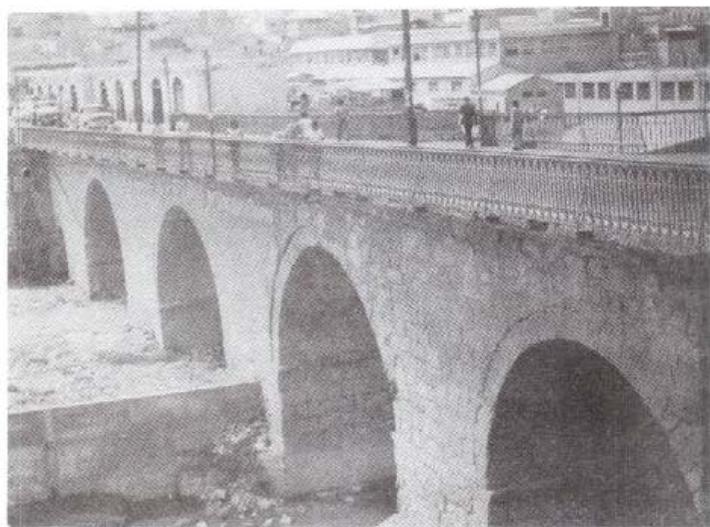
Foto 20

En la Ciudad de Arequipa, los pilares de los puentes Grau y Bolognesi mostraron desprendimientos de sus bloques de sillar debido a su mala adherencia con el mortero. Ver foto 20.

- 3 Debe ponerse especial atención en la revisión de la seguridad y diseño de las estructuras de sillar; se recomienda tratar de confinar los muros y bóvedas con marcos de concreto armado y adicionar tirantes de refuerzo en las bóvedas que traten de tomar el empuje producido por el arco. Al parecer, lo mejor sería cambiar este sistema de techo ya que se observa además, el fácil desprendimiento y movimiento de los bloques de sillar por su mala adherencia con el mortero.

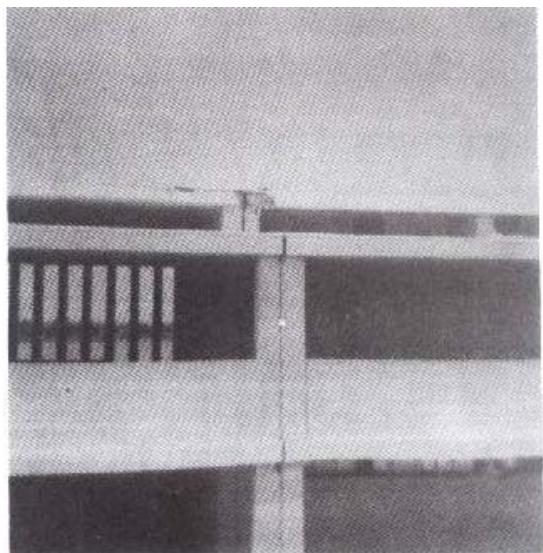
Foto 22

6. Todas las edificaciones de escuelas deben ser revisadas para otorgarles una mayor seguridad sísmica futura. Incluso en edificaciones de construcción reciente, se sigue repitiendo el problema de "columnas cortas" con estribos muy espaciados, diámetro pequeño, cerrado a 90° y poca longitud de gancho. Se observa además en estas construcciones, que las juntas están llenas por material incompresible y además tienen poca holgura entre módulos vecinos. (Foto 22).

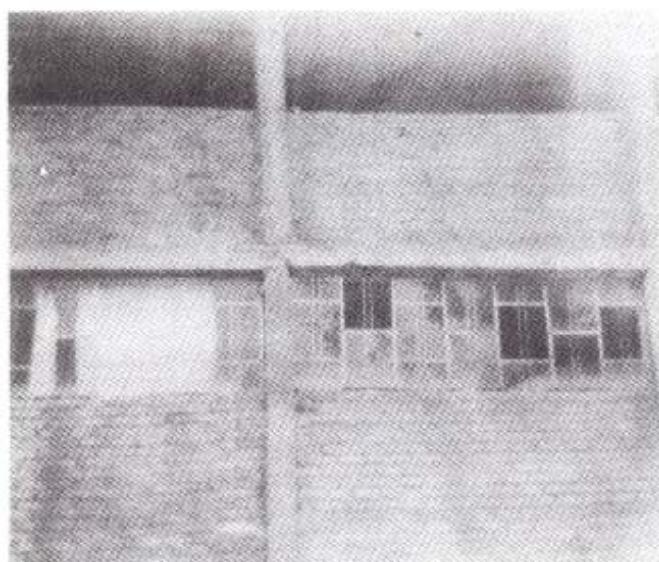
Foto 23

En algunos lugares se observa mala calidad del concreto y del proceso constructivo (foto 23) así como la falta de elementos sismo-resistentes en alguna dirección.
