EL SISMO DE AREQUIPA DEL 2001 Y LA VULNERABILIDAD DE LAS EDIFICACIONES PERUANAS

Alejandro Muñoz¹, Marcos Tinman¹

RESUMEN

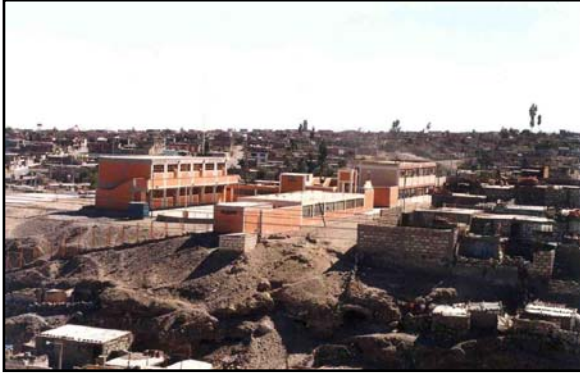
La foto 1 muestra el centro escolar Casimiro Cuadros (Arequipa), cuyos pabellones fueron construidos en épocas diferentes, con normas y criterios distintos y con una marcada diferencia en la calidad de construcción. El sismo debió mover la cimentación de todos los bloques, de manera similar, sin embargo cada pabellón tuvo un comportamiento distinto. Los pabellones tradicionales muy flexibles, tuvieron fallas de columna corta, en uno de estos pabellones la mala calidad de la construcción, agudizó el problema a tal extremo que probablemente la mejor alternativa sea su demolición (Foto 2). En cambio el pabellón rígido, construido con los criterios del código peruano vigente, no presentó daño alguno.

Foto 1. Centro Educativo Casimiro Cuadros en Arequipa

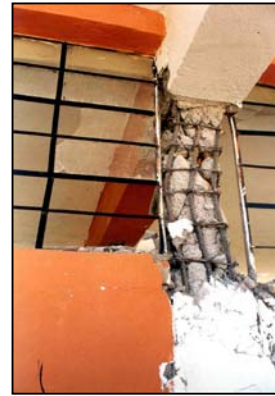
Foto 2. Falla de columna corta en un pabellón del CE Casimiro Cuadros

Lo que se encontró en el Colegio “Casimiro Cuadros” es un buen ejemplo de lo observado en otros centros educativos de la zona afectada: pabellones muy flexibles con daños por problemas de columna corta y pabellones rígidos sin daños.

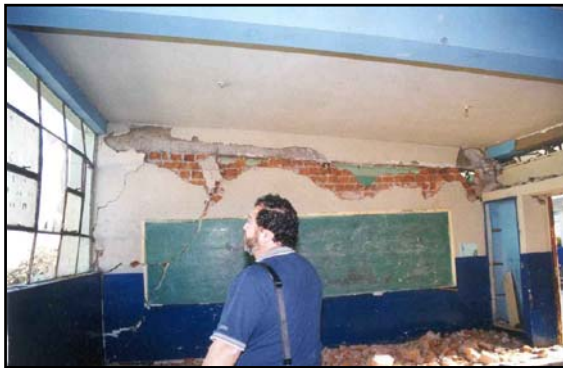
El colegio Angela Barrios fue el más afectado en la ciudad de Moquegua. En un pabellón de esquina, las columnas interiores tuvieron falla de columna corta y perdiendo 30 cm. de altura; luego el techo se inclinó y sobrevino la falla en las columnas exteriores (Fotos 3 y 4). El colegio se ubica en un terreno con pendiente, y el pabellón dañado se encuentra elevado entre 2 y 4 metros sobre el nivel del terreno natural. Es probable que un problema de cimentación y mala calidad constructiva hayan agudizado la vulnerabilidad natural del sistema estructural empleado.

Foto 3. Falla de columna corta con pérdida de altura, C.E. Angela Barrios, Moquegua.

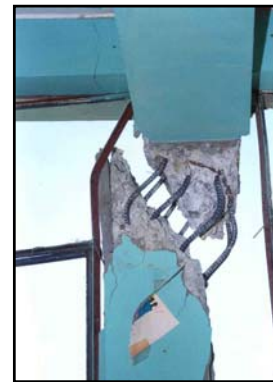
Foto 4. Falla de cortante en columna C.E. Angela Barrios, Moquegua.

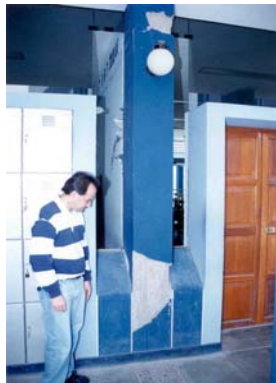
El nuevo local del Colegio “Santa Fortunata” en el Cerrillo, Moquegua es arquitectónica y estructuralmente algo diferente al colegio estatal tradicional en el Perú. El sistema estructural consiste de pórticos de concreto armado adecuadamente aislados de los tabiques y ventanas (Foto 5). La estructura del local no sufrió daño, pero los tabiques aislados de la estructura, quedaron inestables con una gruesa grieta de separación en su base (Foto 6).

Foto 6. Los tabiques aislados y mal arriostrados quedaron inestables, CE Santa Fortunata El Cerrillo.

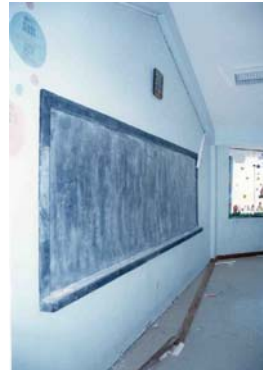
Foto 5. Vigas y columnas separadas de los elementos no-estructurales, Colegio Santa Fortunata, Moquegua.

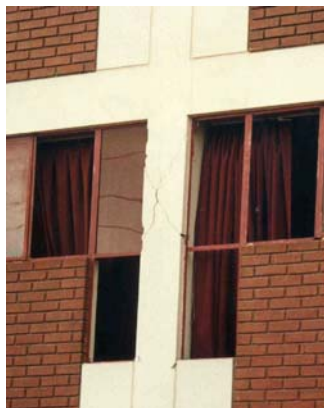
En la Universidad Nacional San Agustín de Arequipa los daños también se debieron a la excesiva flexibilidad de los edificios, lo que ocasionó la falla de columna corta en muchos pabellones. En el pabellón de Ingeniería Electrónica se trató de evitar este problema empleando ventanas entre la columna y los tabiques; sin embargo la poca rigidez del edificio y el marco de la ventana fueron suficientes para que se iniciara la falla (Foto 7). En el edificio de la Biblioteca, dos escaleras tipo alfombra unidas al suelo y al primer techo, fallaron al verse solicitadas axialmente debido a que el movimiento del edificio no pudo ser controlado por el sistema aporricado. (Foto 8).

Foto 7. Problema de columna corta por interacción con el marco de la ventana. Universidad San Agustín, Arequipa.

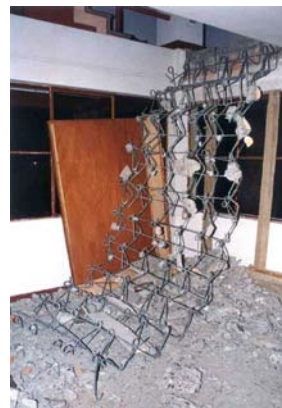
Foto 8. Colapso de escalera tipo alfombra al ser solicitada axialmente, Universidad San Agustín, Arequipa.

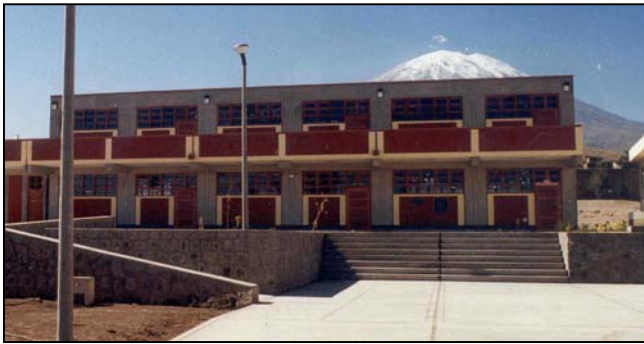
En toda la región afectada, los edificios educativos construidos según los criterios de la Norma Peruana de Diseño Sismorresistente de 1997 (Ref 3) no presentaron daño, ni en la estructura, ni en tabiques, puertas o ventanas. El sistema estructural de estos bloques consiste en muros de albañilería en una dirección y columnas de peralte importante en la dirección longitudinal (Foto 9).

Foto 9.
Centro educativo construido de acuerdo a la Norma Peruana de Diseño Sismorresistente de 1997 sin daño, Arequipa.

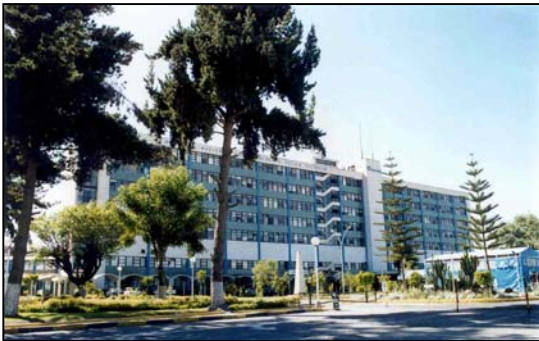
Foto 10.

Durante el sismo, se produjeron daños muy pequeños en las estructuras de los hospitales de la zona afectada. Sin embargo, dos Hospitales importantes tuvieron que ser evacuados. El pabellón más alto del hospital Nacional “Carlos Alberto Seguín” de Arequipa no tuvo daño estructural; pero, debido al daño extendido en la tabiquería se desalojaron todos los pisos salvo el primero (Fotos 10).

Hospital Nacional Carlos Alberto Seguín de Arequipa sin daño estructural pero desalojado por daños en la tabiquería.

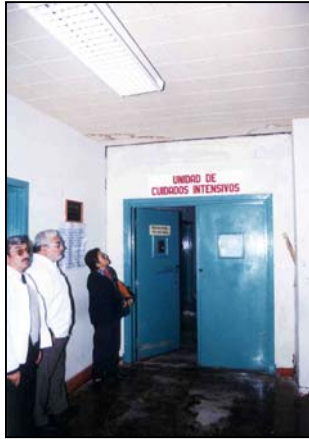
En el Hospital Hipólito Unanue en Tacna, además de los daños en la tabiquería se produjeron daños en las redes de agua y desagüe (Foto 11). Se desalojaron todos los pisos superiores del edificio más alto y se improvisaron instalaciones de emergencia.

Foto 11. Averías en las redes de agua del Hospital Hipólito Unanue, Tacna.

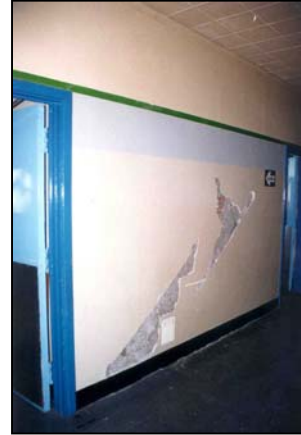
Los Hospitales importantes de la zona afectada se construyeron hace varias décadas sin los criterios de seguridad ni los conocimientos de Ingeniería Sismorresistente que se manejan hoy en día. El sistema estructural de estos edificios consiste de pórticos de concreto armado que sólo se diseñaron para tomar cargas de gravedad, razón por la cual no tienen la resistencia y rigidez adecuada frente a sismos. Sin embargo, en ambas direcciones de estos edificios, existe una cantidad importante de tabiques adosados a la estructura de concreto, los cuales redujeron los desplazamientos laterales y al dañarse disiparon energía y protegieron el sistema de carga vertical (Foto 12).

Foto 12. Los tabiques del Hospital Carlos Alberto Segúin controlaron los desplazamientos laterales y disiparon energía.

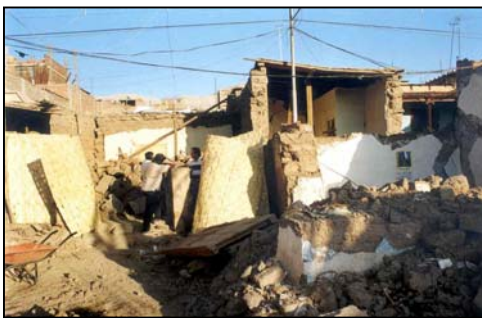
Las viviendas más afectadas fueron las de tierra (Foto 13). El daño más severo se produjo en las construcciones recientes de adobe levantadas sin dirección técnica por pobladores de escasos recursos económicos. En el sector de San Francisco en Moquegua se registraron los mayores daños y colapsos por esta causa.

Foto 13. Colapso de viviendas de adobe en Moquegua

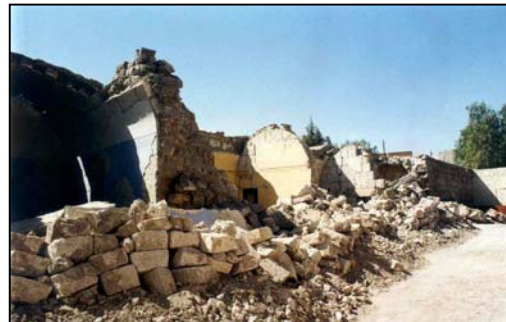
En Arequipa las viviendas de Sillar también sufrieron daños importantes y algunas colapsaron (Foto 14). Muchas bóvedas se agrietaron por el movimiento de sus apoyos y algunos muros se movieron fuera de su plano.

Foto 14. Vivienda de sillar colapsada en Arequipa.

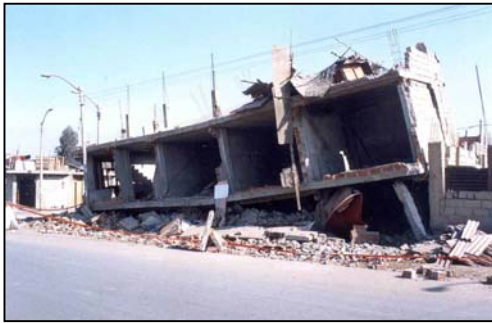
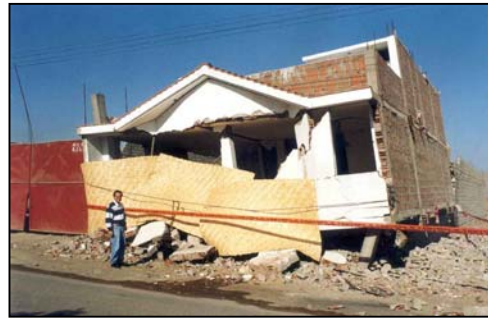
Algunas viviendas de concreto y albañilería colapsaron (Fotos 15 y 16) y otras sufrieron daño severo. En la zona afectada, la calidad estructural de las viviendas de material noble es muy variable; muchas viviendas se construyen sin dirección técnica y ya terminadas son altamente vulnerables. Las fotos 17 y 18 corresponden a dos viviendas en la misma calle, una frente a otra; luego del sismo la vivienda de foto 18 no tuvo daño. Alto Alianza y Ciudad Nueva en Tacna, son las zona

Fotos 15 y 16. Viviendas colapsadas de tres pisos en albañilería y concreto, Tacna.

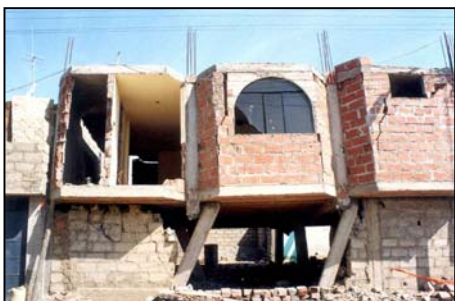
Foto 17. Falla por mecanismo de piso blando en una vivienda en Tacna.

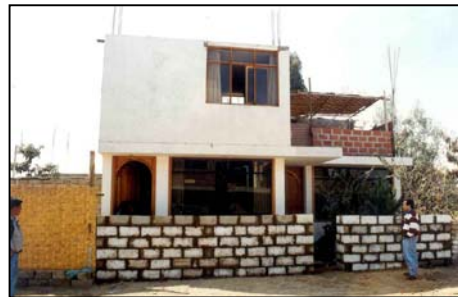
Foto 18. Vivienda sin daños a pocos metros de otra con daño irreparable.

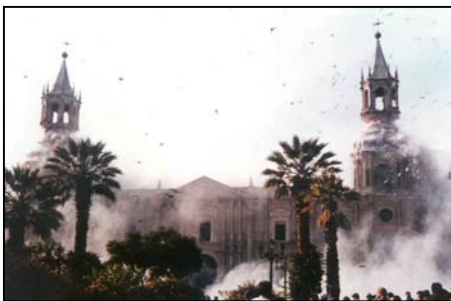
Las ciudades de Arequipa y Moquegua albergan importantes construcciones coloniales y otros monumentos históricos, que fueron afectados. Una de las torres de la catedral de Arequipa colapsó y cayó atravesando el techo abovedado (Fotos 19 y 20). Importantes iglesias en Arequipa sufrieron daños en sus muros, contrafuertes y bóvedas (Foto 21).

Foto 19. La catedral de Arequipa instantes antes de la caída de una de sus torres.

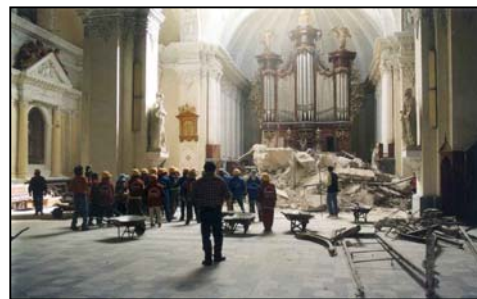
Foto 20. La torre izquierda de la Catedral de Arequipa perforó el techo al caer.

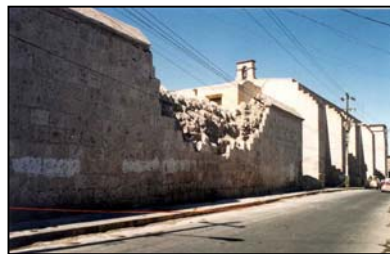
Foto 22. Daños en el muro perimetral en la Iglesia de Santa Teresa, Arequipa.

Algunos muros de cerco de sillar y barro colapsaron por sollicitaciones fuera de su plano (Foto 22). En Moquegua la Co-Catedral sufrió el colapso parcial de muros y el agrietamiento importante en bóvedas y cúpulas. El único muro en pie de la Catedral destruida en el terremoto de 1868, sufrió desprendimientos parciales.

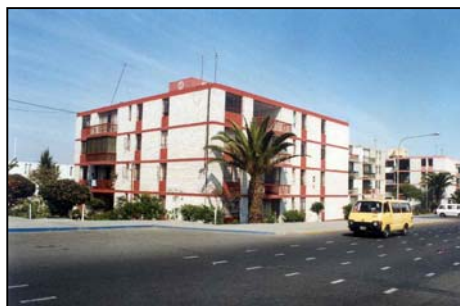
Sin embargo, edificios rígidos muy antiguos de albañilería quedaron sin daño (Foto 24). No se encontraron edificios que habiendo sido proyectados con la Norma Peruana Sismorresistente del 1997 experimentaran daño.

Foto 24. Edificio de departamentos muy rígido y antiguo sin daños, Tacna.

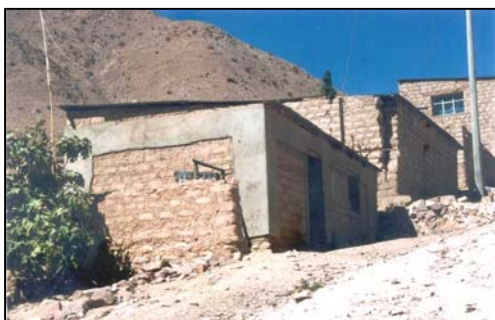
Foto 25.

Empleando esta técnica, en 1998 en Yacango y Estuquiña (Moquegua), Caplina (Tacna) y Arica (Chile) se reforzaron 6 viviendas existentes. Durante el sismo del 2001, ninguna de estas viviendas sufrió daño, mientras que viviendas vecinas quedaron seriamente dañadas o colapsaron (Foto 25). El éxito de esta experiencia ha motivado el interés de muchas instituciones del estado y organismos no gubernamentales que consideran su empleo en la reconstrucción y reducción de la vulnerabilidad en construcciones de tierra.

Vivienda reforzada sin daño junto a otras muy dañadas, Yacango, Moquegua

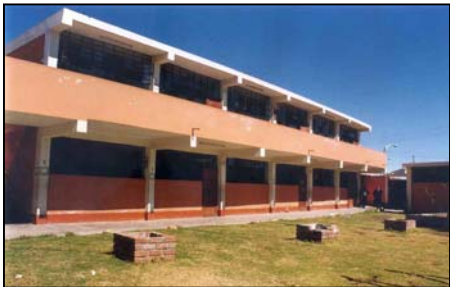
La foto 26 muestra un edificio escolar tradicional en la zona afectada, que no tuvo daño. Este pabellón fue construido en el límite de propiedad del centro educativo y se cerró con un muro a todo lo largo. La foto 27 muestra el interior con daños pequeñísimos sólo en el tarrajeo en la línea de contacto del muro y el pórtico. Esta experiencia sugiere una alternativa de reforzamiento económica y de fácil ejecución que consistiría en incluir muros de relleno en algunos paños adosados directamente a la estructura en la dirección flexible.

Foto 26. Pabellón tradicional aptoricado sin daño gracias al muro de cierre longitudinal

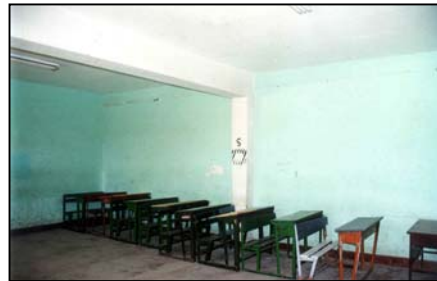
Foto 27. Muro de cierre que controló el desplazamiento lateral y evitó el problema de columna corta en un pabellón aptoricado tradicional.
