## EFFECTOS DEL SISMO DEL 23 DE JUNIO DEL AÑO 2001 EN LA ZONA SUR DEL PERU

AREQUIPA - TACNA –MOQUEGUA

Por: Antonio Blanco Blasco

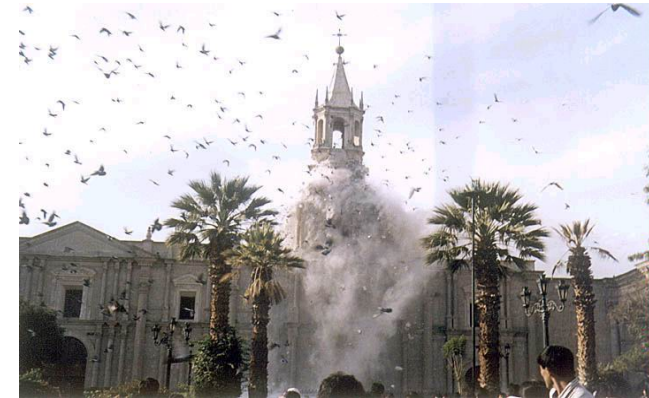
INSTANTE EN QUE SE INICIA LA FALLA DE LA TORRE DERECHA DE LA CATEDRAL DE LA CIUDAD DE AREQUIPA (FOTO INTERNET)

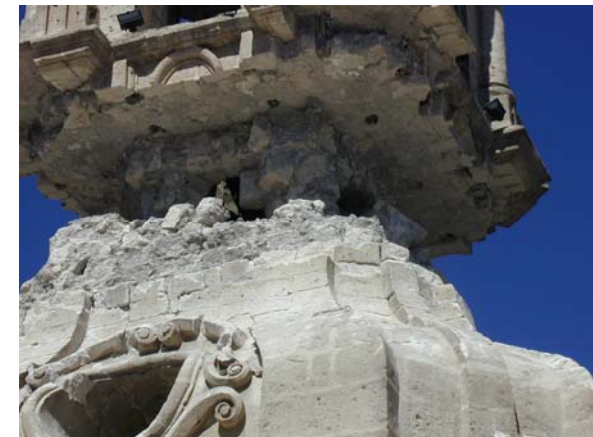
**DETALLE DE LA TORRE DERECHA DE LA CATEDRAL**  
FOTO EDUARDO FIERRO (CIP)

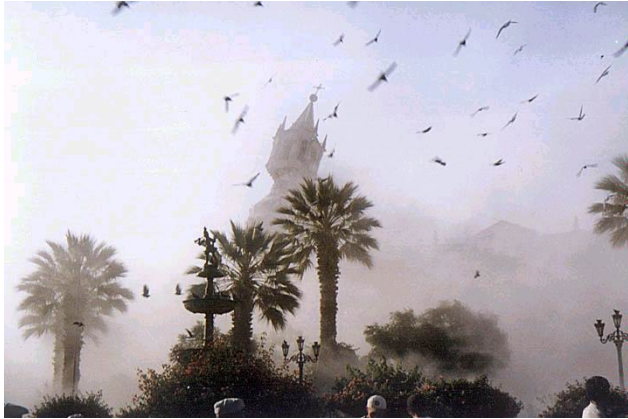
**MOMENTO EN QUE LA TORRE IZQUIERDA DE LA CATEDRAL  
COLAPSA** (FOTO INTERNET)

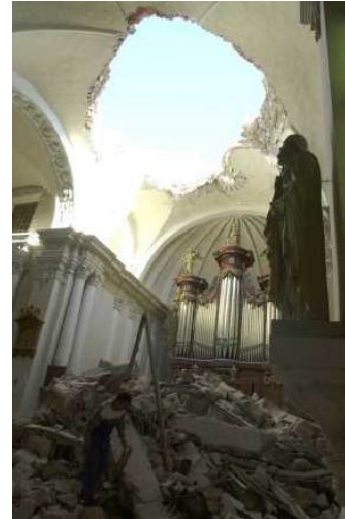
**DAÑOS EN ZONA INTERIOR DE  
LA CATEDRAL**

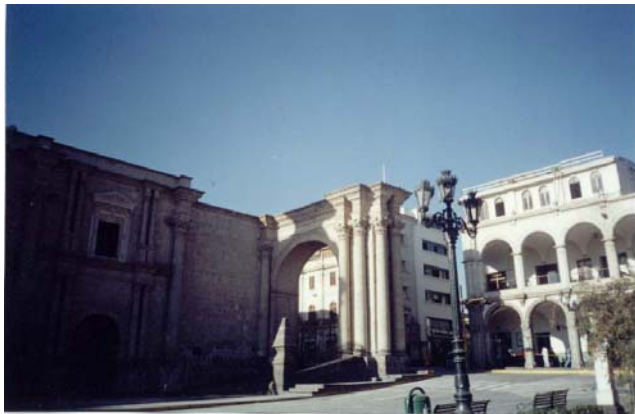
**VISTA DEL ARCO UBICADO EN EL FRONTIS DE LA CATEDRAL  
CON FALLA EN LA ZONA CENTRAL** FOTO ANTONIO BLANCO (CIP)

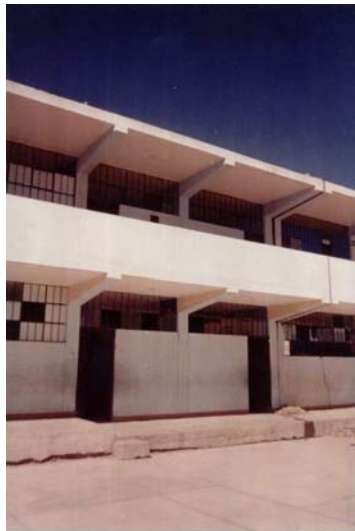
**VISTA GENERAL DE UN  
COLEGIO TIPICO DONDE SE  
APRECIA LA UNION DE  
COLUMNAS Y TABIQUES QUE  
EN CASO DE SISMOS ORIGINAN  
LA FALLA DE LA COLUMNA  
POR EL EFECTO DENOMINADO  
COLUMNA CORTA**

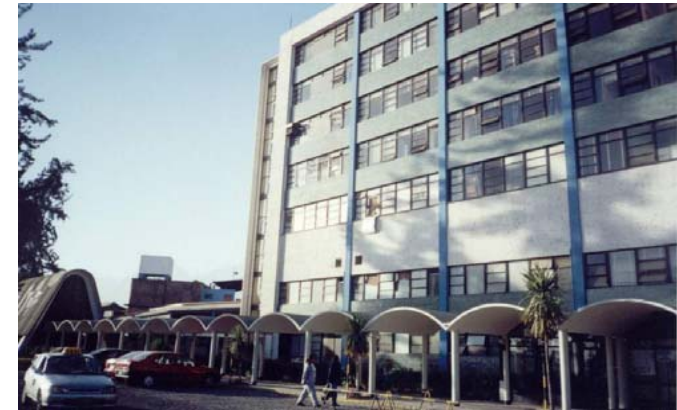
**HOSPITAL DE ESSALUD CONSTRUIDO EN 1960 SIN DAÑOS EN LA ESTRUCTURA PERO CON DAÑOS EN LA TABIQUERIA INTERIOR** FOTO ANTONIO BLANCO (CIP)

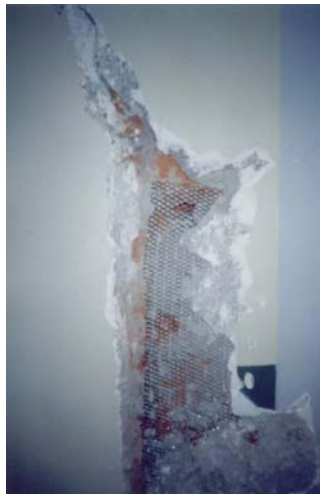
**DAÑOS EN LA TABIQUERIA INTERIOR DEL HOSPITAL, OBSERVANDOSE DESPRENDIMIENTOS DE REPARACIONES EJECUTADAS POR DAÑOS DE SISMOS ANTERIORES**  
FOTO ANTONIO BLANCO (CIP)

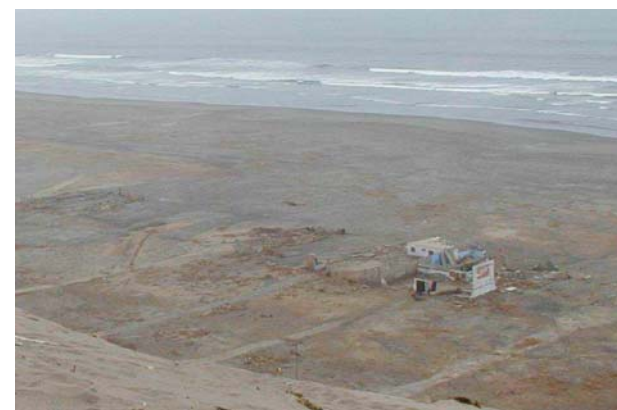
**VIVIENDAS Y RESTOS DE PISTAS DESTRUIDAS POR  
MAREMOTO EN OCOÑA Y CAMANA FOTO EDUARDO FIERRO (CIP)**

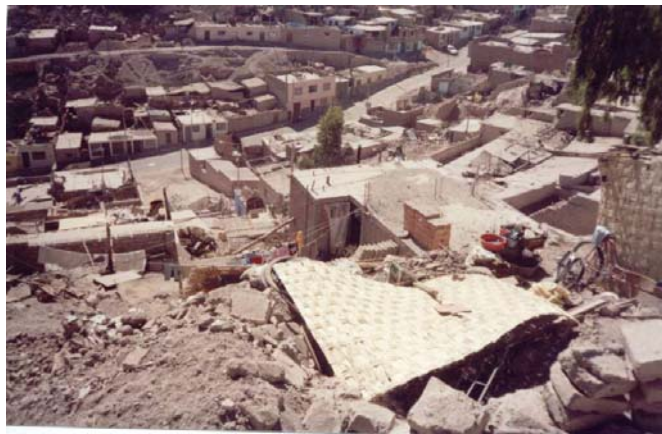
**VIVIENDAS UBICADAS EN EL CERRO SAN FRANCISCO CON  
SERIOS DAÑOS** FOTO JESUS ABUGATTAS (CIP)

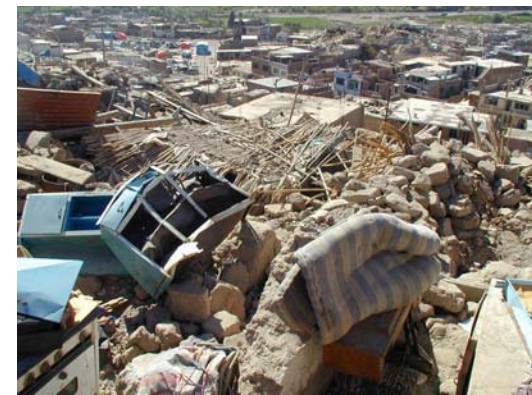
**VISTA GENERAL DE DAÑOS EN VIVIENDAS DEL CERRO SAN  
FRANCISCO**  
FOTO ANTONIO BLANCO (CIP)

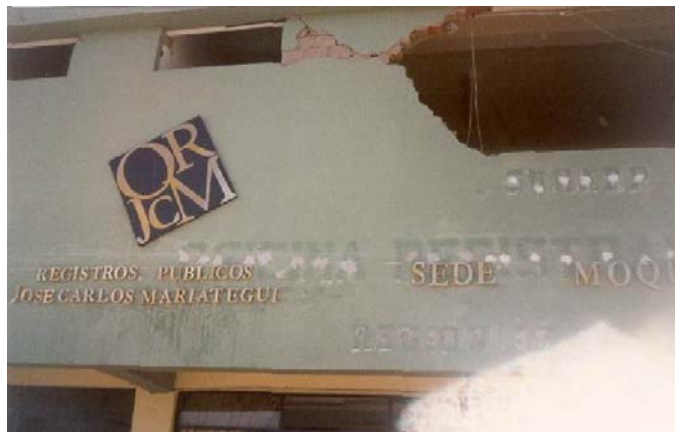
**LOCAL DE REGISTROS PUBLICOS CON TABIQUERIA  
SERIAMENTE AFECTADA** FOTO JESUS ABUGATTAS (CIP)

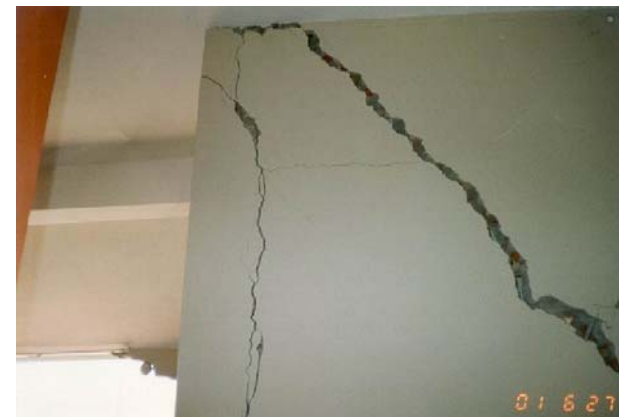
**LOCAL DE REGISTROS PUBLICOS CON TABIQUERIA  
SERIAMENTE AFECTADA** FOTO JESUS ABUGATTAS (CIP)

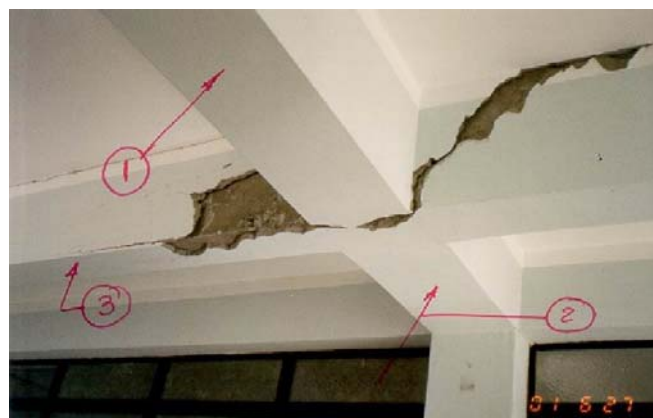
**FALLA EN UNION DE VIGAS FUERA DEL PLOMO DE LA  
COLUMNA EN LOCAL DE REGISTROS PUBLICOS**  
FOTO JESUS ABUGATTAS (CIP)

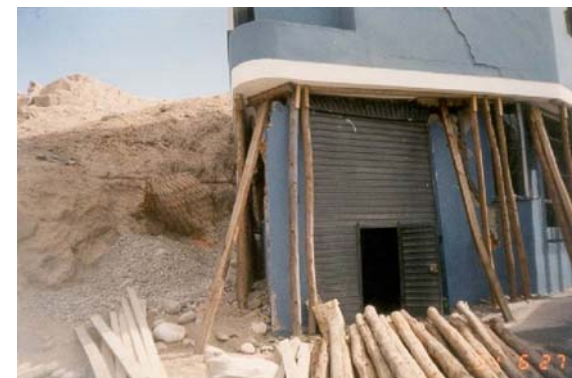
**INMUEBLE EN ESQUINA CON PROBLEMAS DE TORSION Y  
FLEXIBILIDAD** FOTO FRANKLIN RAMOS (CIP)

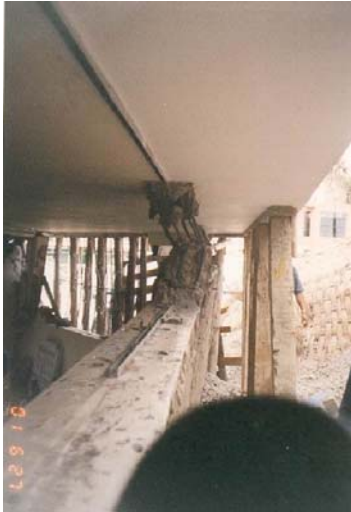
**FALLA DE COLUMNA POR  
EFECTO DE COLUMNA  
CORTA**

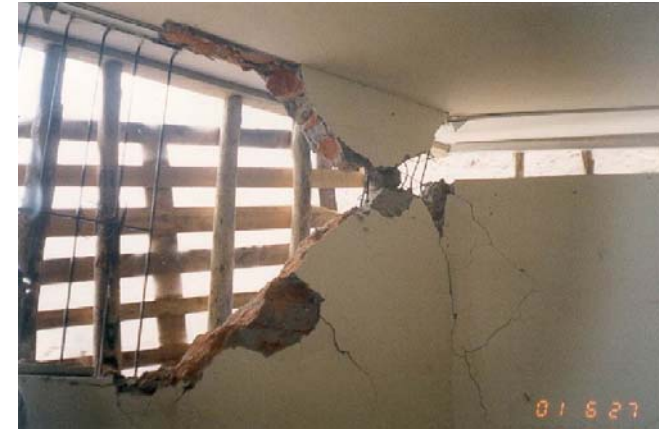
**FALLA DE COLUMNA POR EFECTO DE COLUMNA  
CORTA** FOTO FRANKLIN RAMOS (CIP)

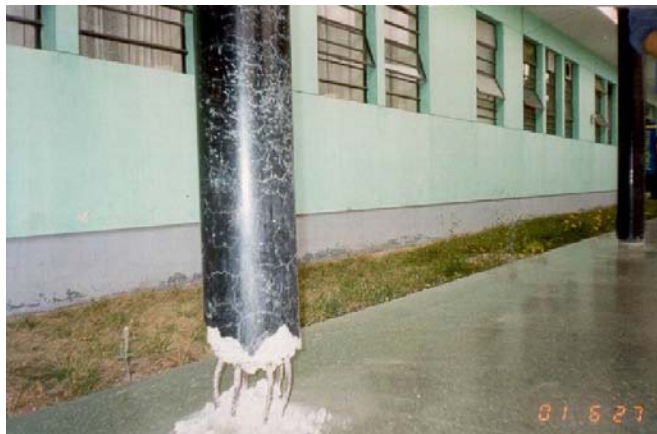
**FALLA EN LOS EXTREMOS DE UNA COLUMNA**  
FOTO FRANKLIN RAMOS (CIP)

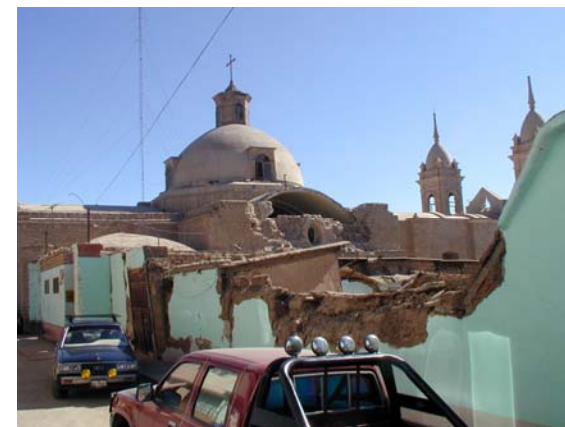
**DAÑOS EN CATEDRAL DE MOQUEGUA**  
FOTO EDUARDO FIERRO (CIP)

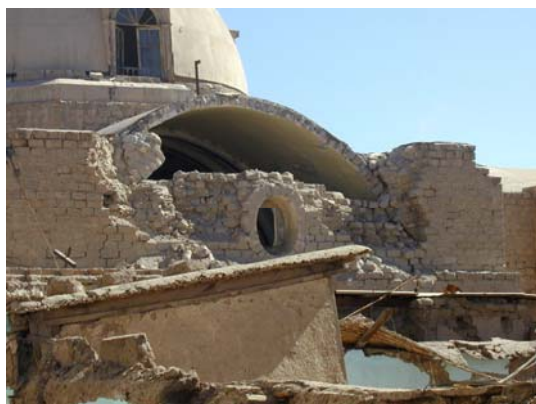
**DAÑOS EN CATEDRAL DE MOQUEGUA**  
FOTO EDUARDO FIERRO (CIP)

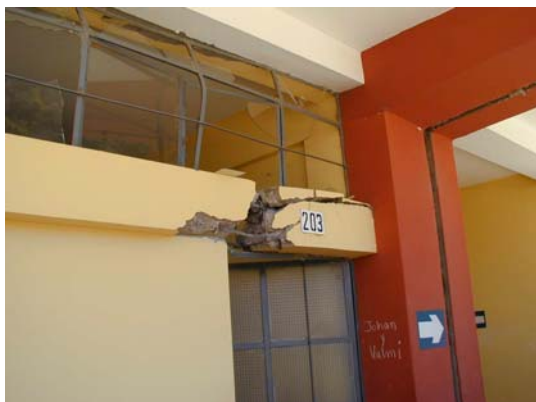
**UNIVERSIDAD PRIVADA DE MOQUEGUA CON DAÑOS  
EN COLUMNAS, TABIQUERIA Y VIGA INTERMEDIA**  
FOTO EDUARDO FIERRO(CIP)

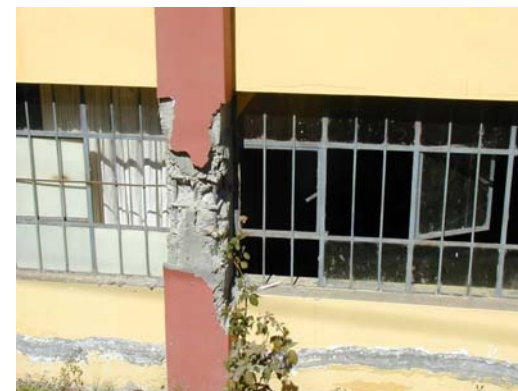
**UNIVERSIDAD PRIVADA DE MOQUEGUA CON DAÑOS  
EN COLUMNAS, TABIQUERIA Y VIGA INTERMEDIA**  
FOTO EDUARDO FIERRO(CIP)

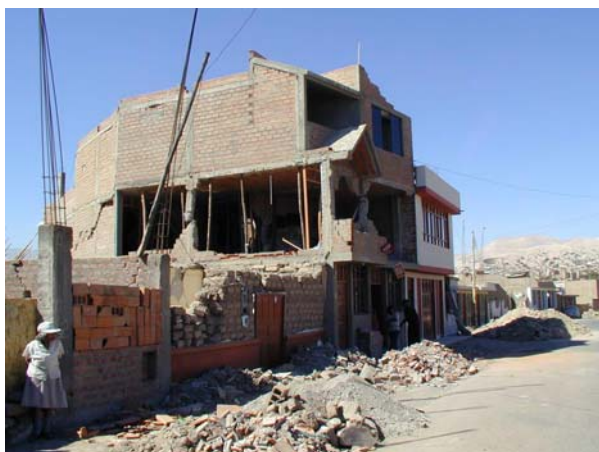
**VIVIENDA CON PORTICOS FLEXIBLES Y MUROS CON  
LADRILLO PANDERETA** FOTO EDUARDO FIERRO(CIP)

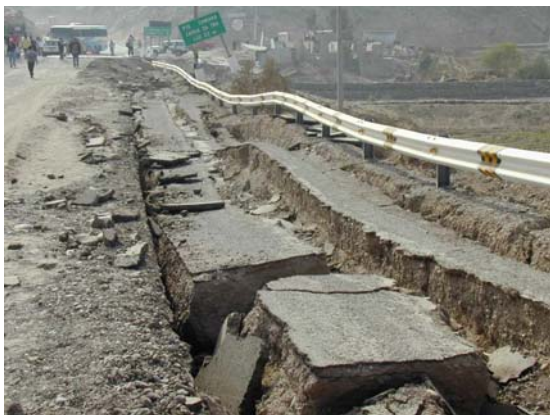
**FALLA POR DESLIZAMIENTO Y ASENTAMIENTO EN  
CARRETERA PANAMERICANA** FOTO EDUARDO FIERRO(CIP)

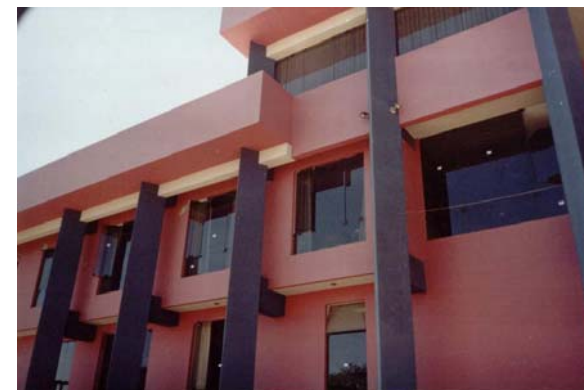
**MUNICIPIO DE MOQUEGUA - CENTRO CIVICO.  
PORTICOS FLEXIBLES Y DAÑOS EN TABIQUERIA**  
FOTO ANTONIO BLANCO(CIP)

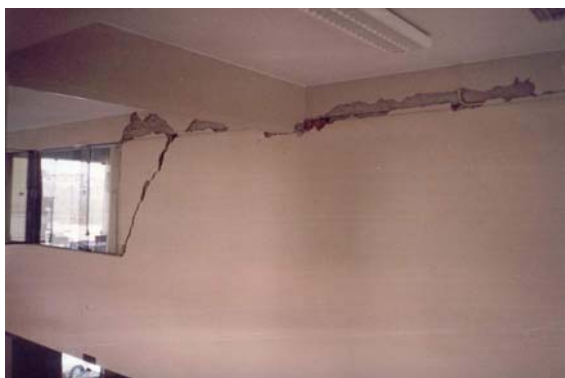
**MUNICIPIO DE MOQUEGUA - CENTRO CIVICO.  
PORTICOS FLEXIBLES Y DAÑOS EN TABIQUERIA**  
FOTO ANTONIO BLANCO(CIP)

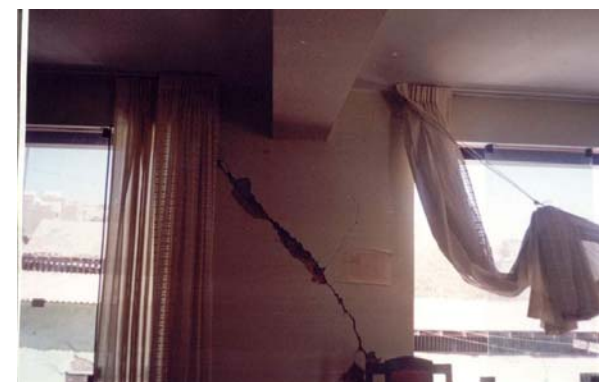
**MUNICIPIO DE MOQUEGUA - CENTRO CIVICO.  
PORTICOS FLEXIBLES Y DAÑOS EN TABIQUERIA**  
FOTO ANTONIO BLANCO(CIP)

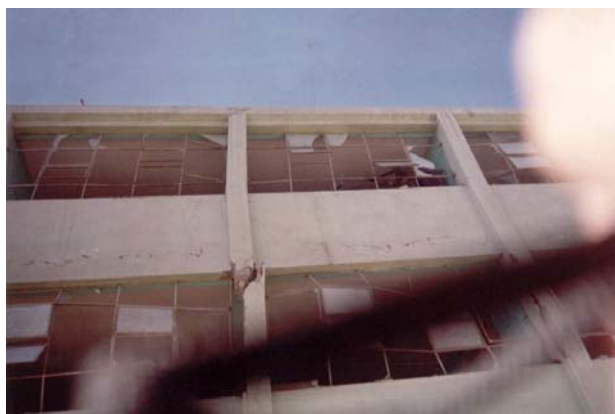
**COLEGIO CON FALLAS EN COLUMNAS POR FLEXIBILIDAD  
DE PORTICOS Y CHOQUE CON TABIQUERIA**  
FOTO ANTONIO BLANCO(CIP)

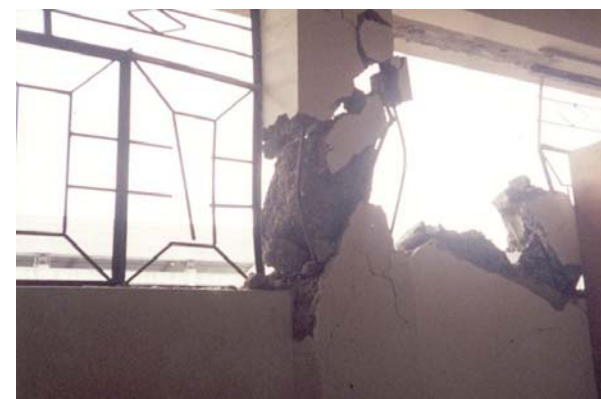
**COLEGIO CON FALLAS EN COLUMNAS POR FLEXIBILIDAD  
DE PORTICOS Y CHOQUE CON TABIQUERIA**  
FOTO ANTONIO BLANCO(CIP)

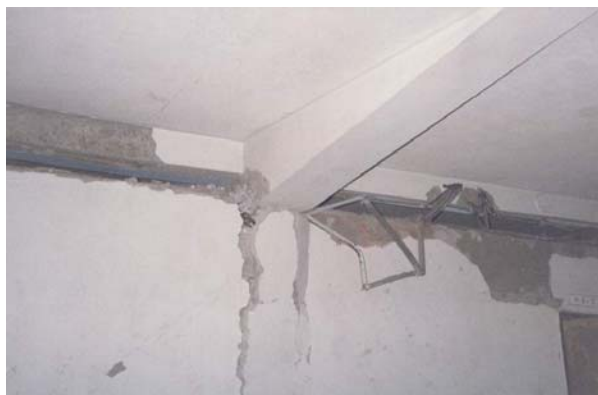
**COLAPSO DE COLUMNA POR EFECTO DE COLUMNA CORTA  
(CHOQUE CON TABIQUERIA)**  
FOTO ANTONIO BLANCO(CIP)

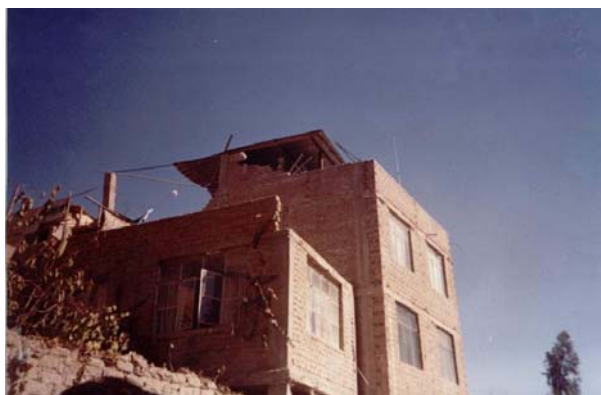
**PARAPETOS Y TABIQUERIA DE FACHADA SIN REFUERZOS,  
CON COLAPSO Y FALLAS PARCIALES**  
FOTO ANTONIO BLANCO(CIP)

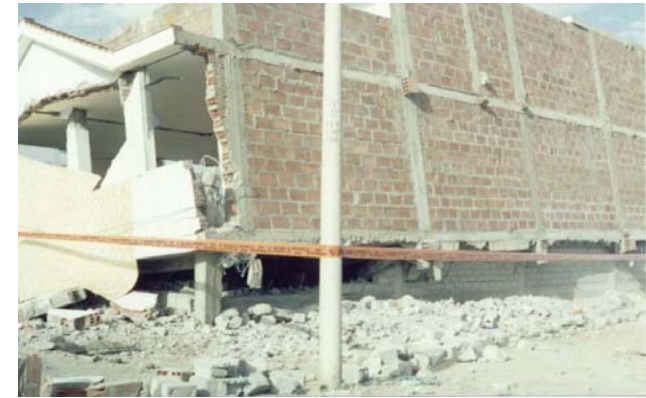
**VIVIENDA CON PRIMER PISO COLAPSADO POR FLEXIBILIDAD DE PORTICOS Y AUSENCIA DE MUROS**  
FOTO ANTONIO BLANCO (CIP)

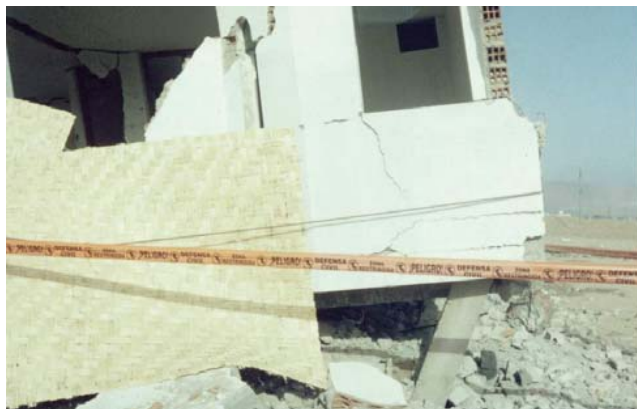
**VIVIENDA CON PRIMER PISO COLAPSADO POR FLEXIBILIDAD DE PORTICOS Y AUSENCIA DE MUROS**  
FOTO ALEJANDRO MUÑOZ (CIP)

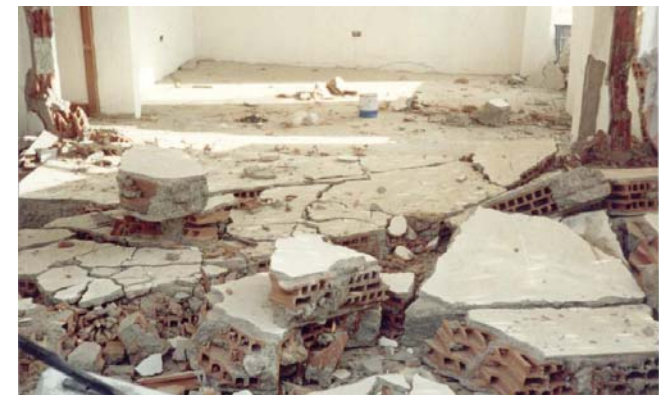
**LADRILLO TUBULAR CON ABUNDANCIA DE PERFORACIONES**  
FOTO ALEJANDRO MUÑOZ (CIP)

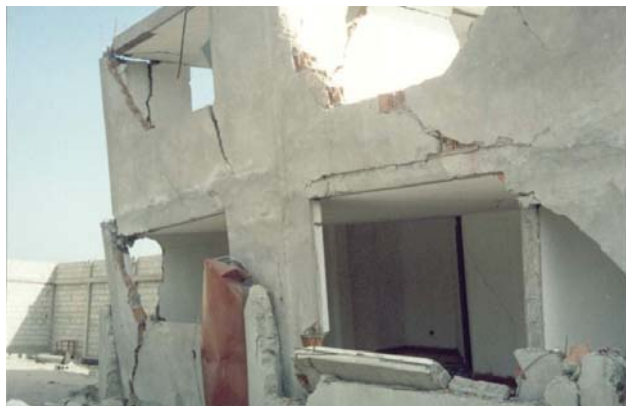
**VIVIENDA COLAPSADA**  
FOTO JESUS ABUGATTAS (CIP)

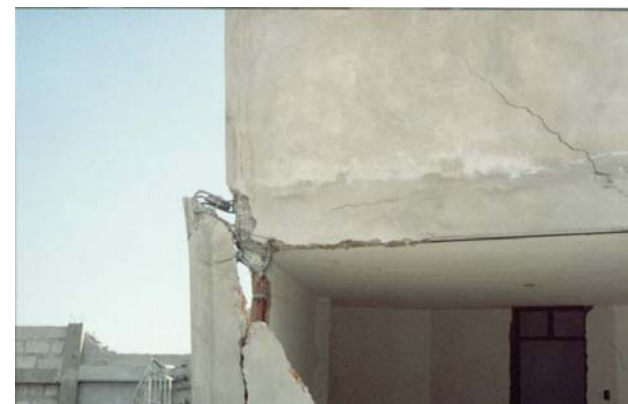
**VIVIENDA COLAPSADA**  
FOTO JESUS ABUGATTAS (CIP)

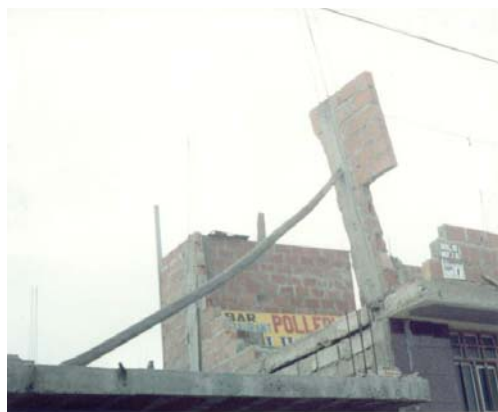
**FALLAS EN TABIQUERIA Y COLUMNA EN VOLADIZO**  
FOTO JESUS ABUGATTAS (CIP)

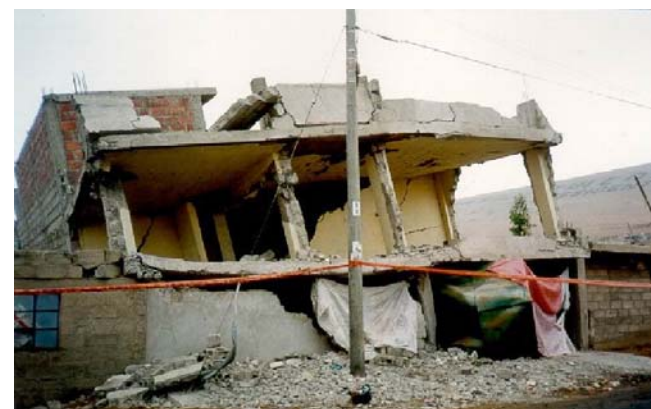
**VIVIENDA COLAPSADA POR USO DE PORTICOS FLEXIBLES**  
FOTO FRANKLIN RAMOS (CIP)

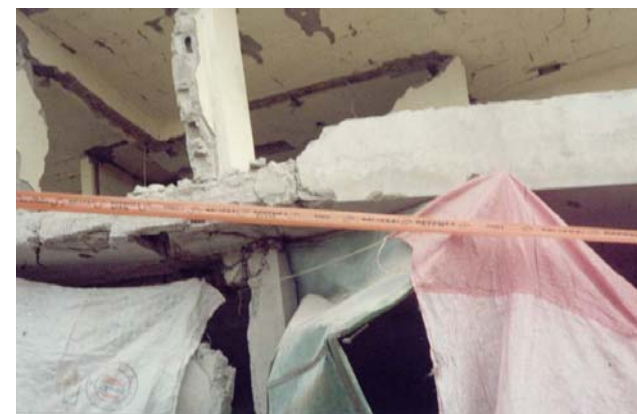
**DETALLE DE FALLA EN COLUMNA SIN CONTINUIDAD**  
FOTO FRANKLIN RAMOS (CIP)

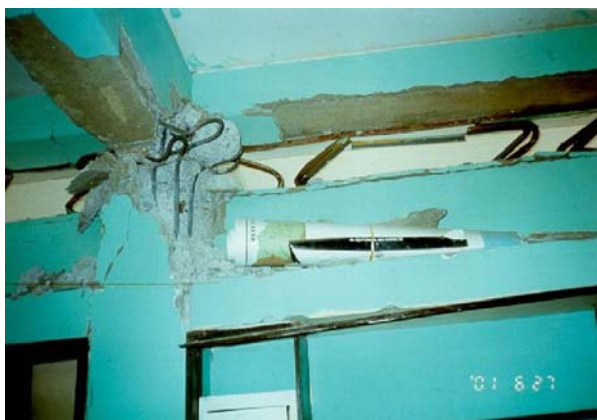
**DETALLE DE COLAPSO DE COLUMNA CORTA**  
FOTO JOSE LUIS AMADO (CIP)

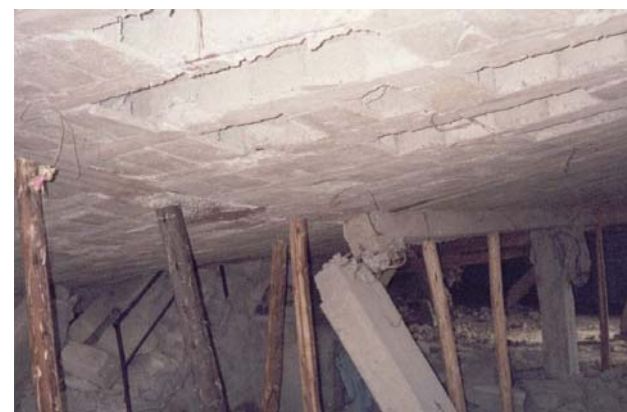
**DETALLE DE VIVIENDA COLAPSADA POR GRAVES DEFICIENCIAS DE AUTOCONSTRUCCION (VIGA CHATA, VIGA PERALTADA Y UNION CON COLUMNA)** FOTO JOSE LUIS AMADO (CIP)
