# EL SISMO DE PISCO DEL 15 DE AGOSTO DE 2007 Y SUS ENSEÑANZAS

*ANTONIO BLANCO BLASCO*  
*Ingenieros E.I.R.L.*

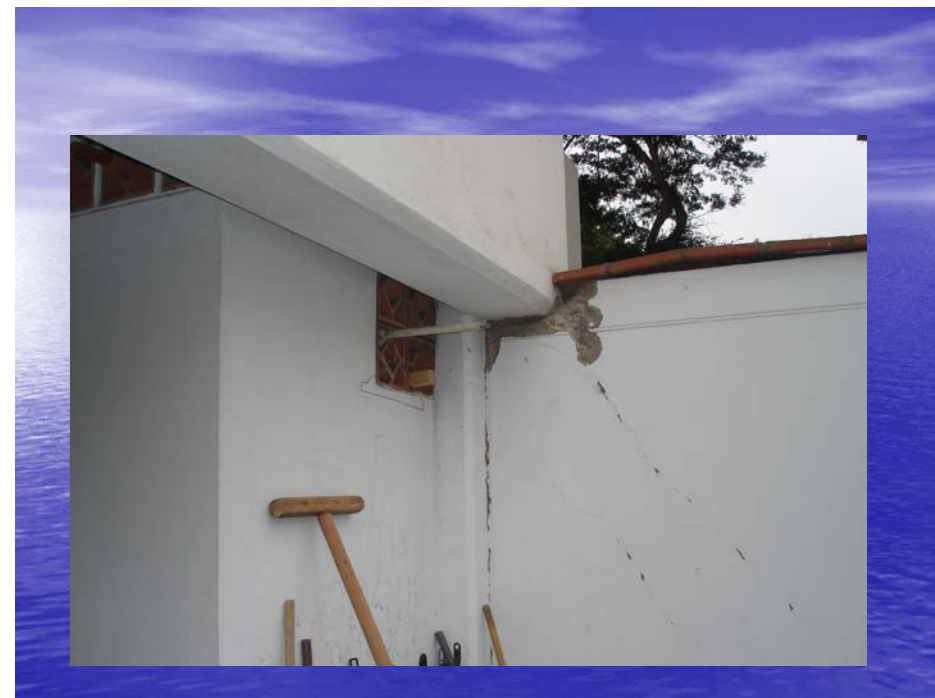
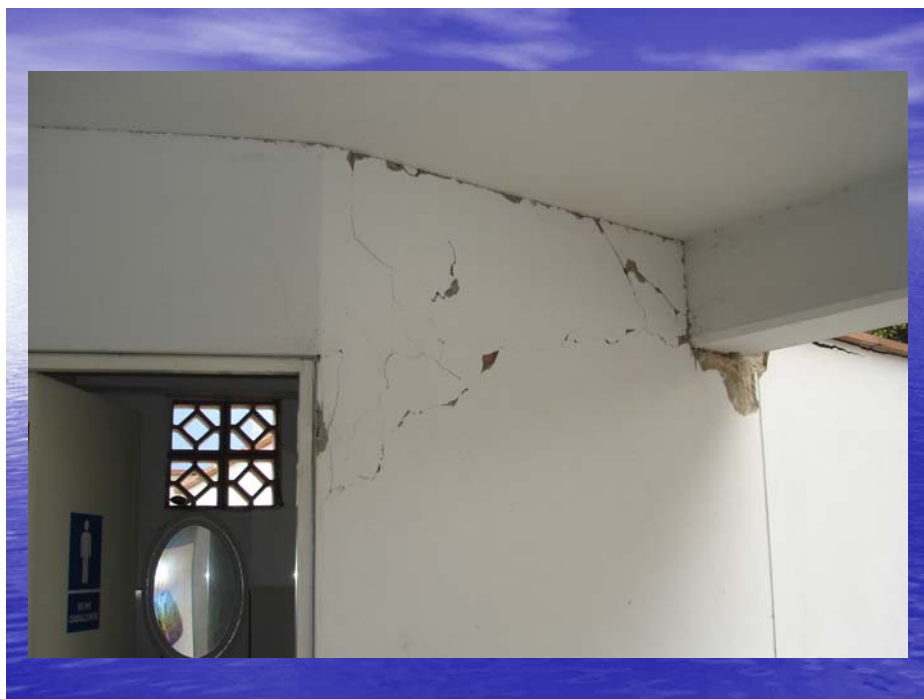
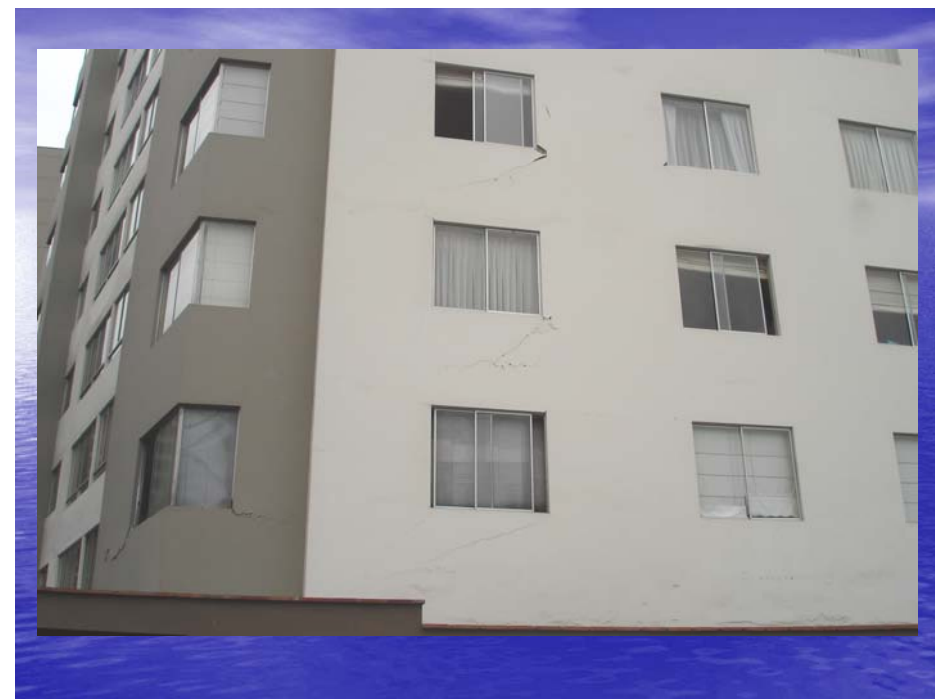
EN VARIOS EDIFICIOS VISITADOS, HEMOS ENCONTRADO QUE LA ESTRUCTURA HA CHOCADO CON MUROS DE CERCO ADYACENTES, OCASIONANDO PROBLEMAS EN LA ESTRUCTURA Y EN LOS CERCOS. EN OTROS CASOS SE HAN HECHO AÑADIDOS PARA TENER DEPÓSITOS O ESTACIONAMIENTOS TECHADOS, SIN HACER LAS JUNTAS DE SEPARACIÓN APROPIADAS.

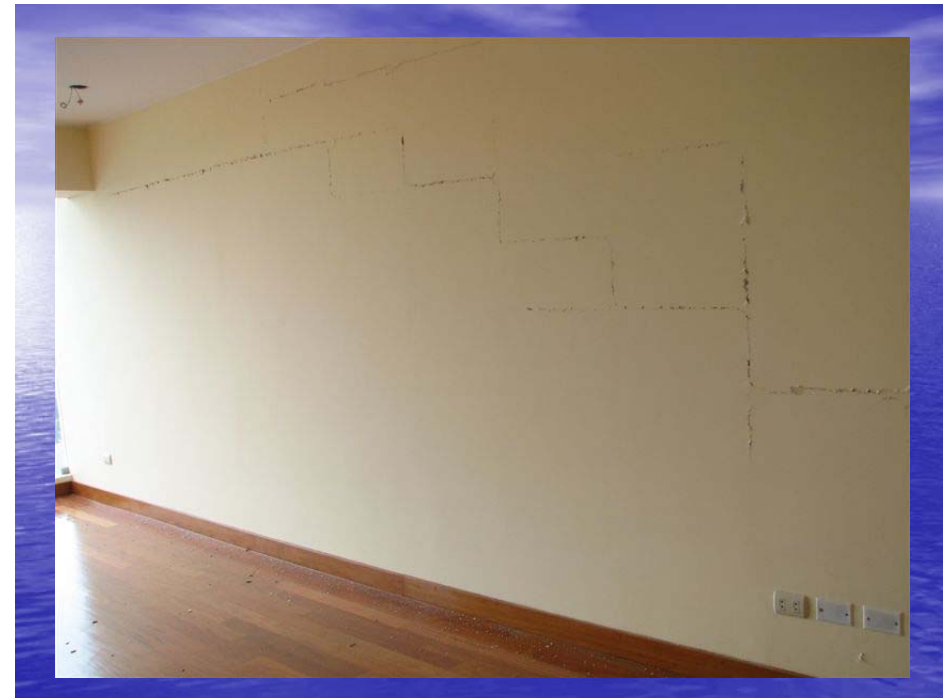
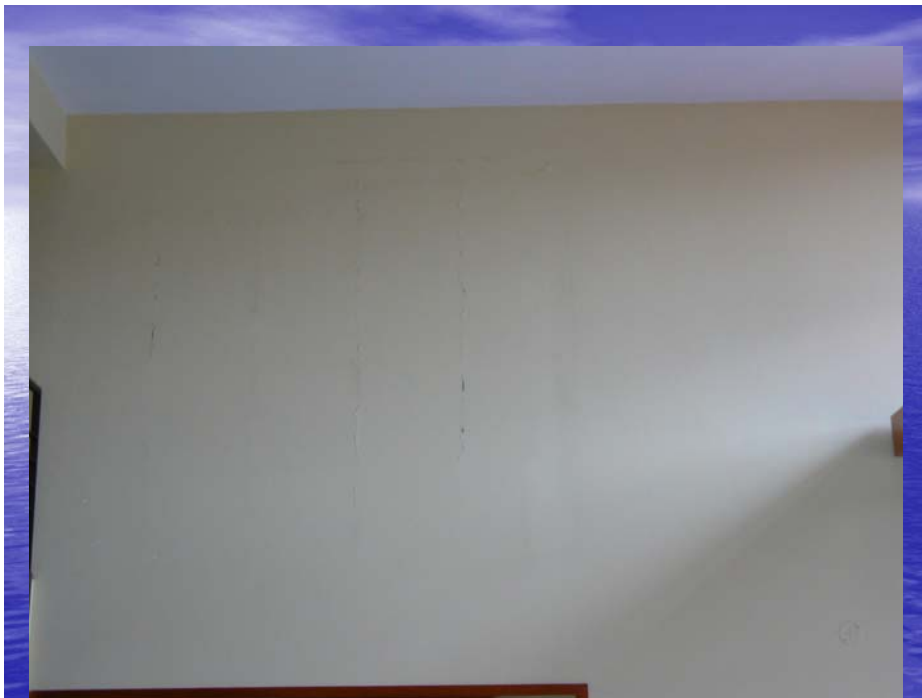
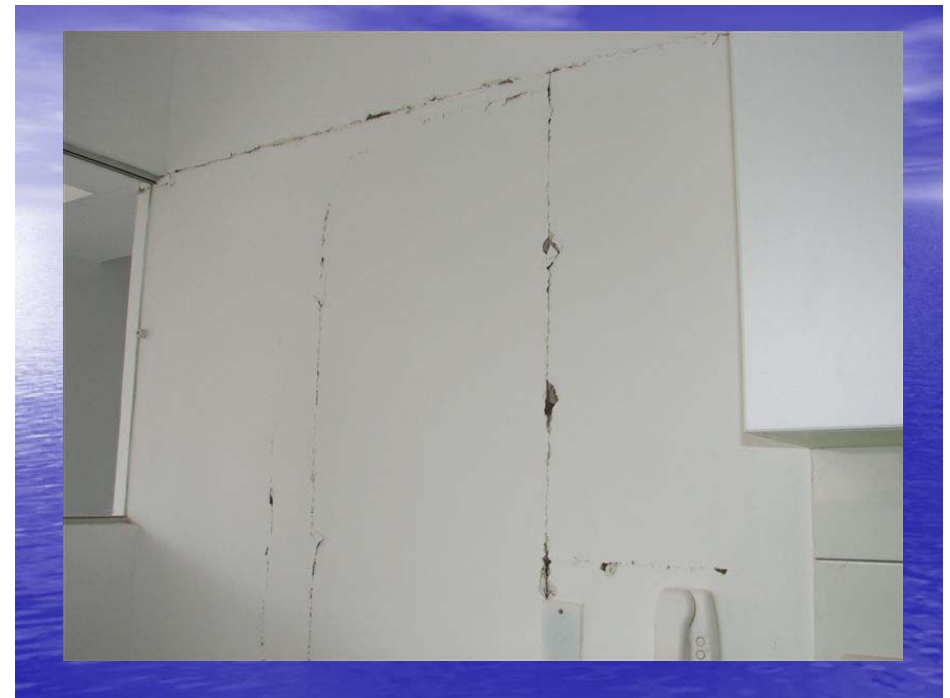
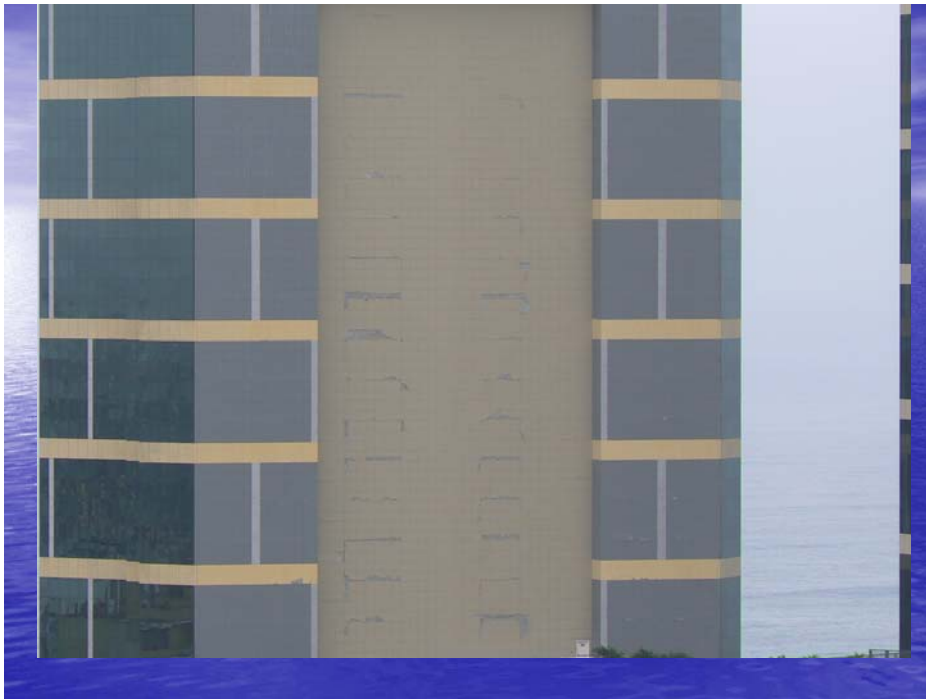
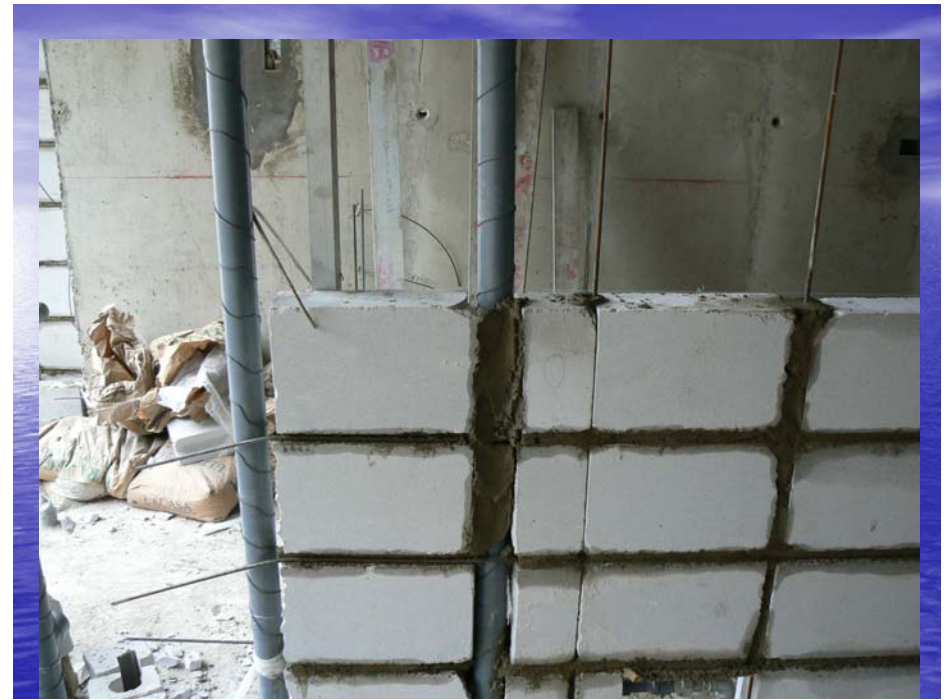
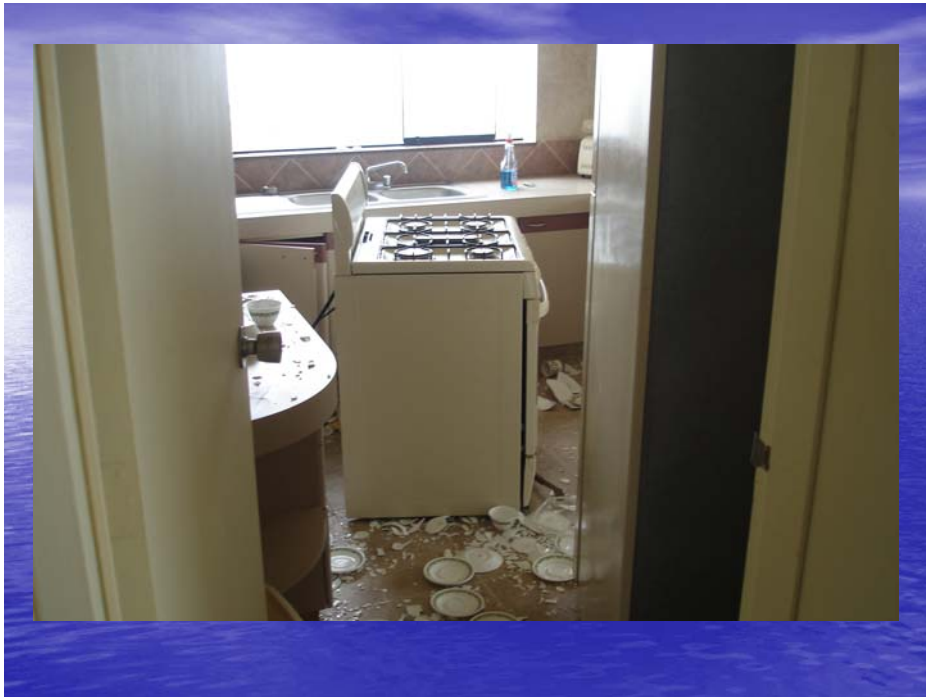
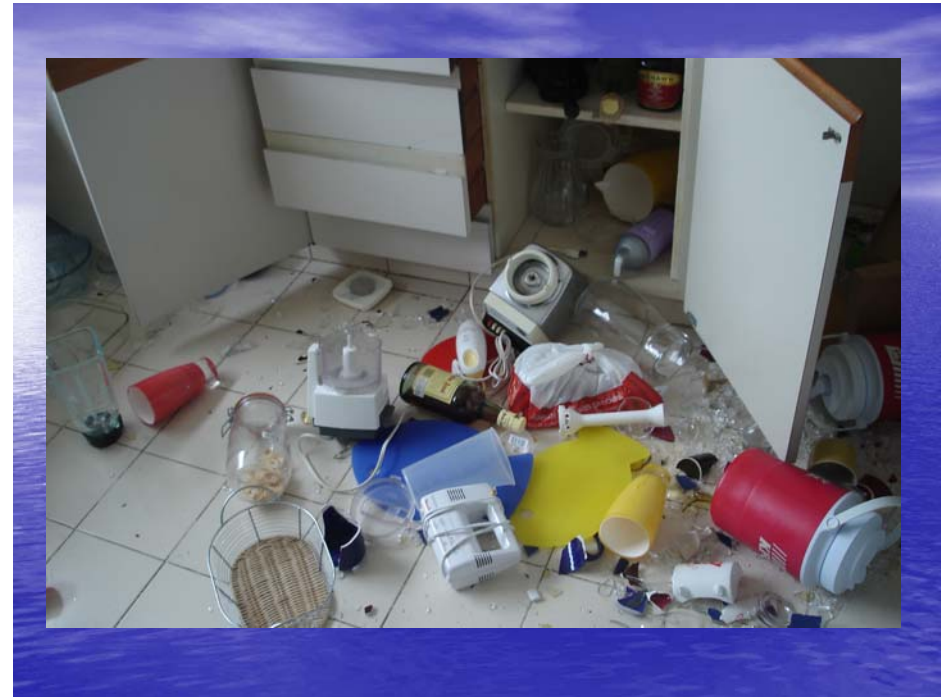
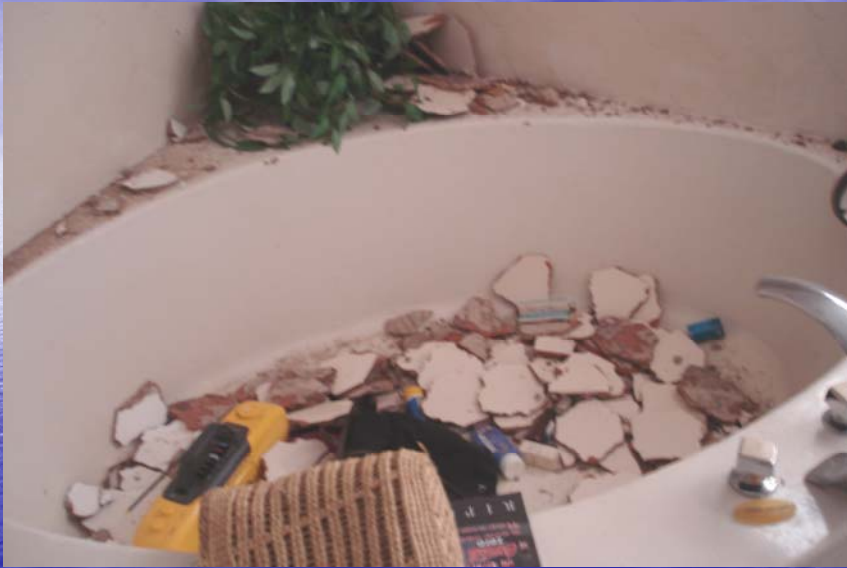
LOS TABIQUES QUE MÁS HAN SUFRIDO SON LOS QUE NO TIENEN TARRAJEO CON MORTERO CEMENTO-ARENA, SINO SOLAMENTE SE HAN EMPASTADO.

EN VARIOS EDIFICIOS CON BLOQUES P7 Y P10 SE HAN PRESENTADO FISURAS VISIBLES VERTICALES O EN ESCALERA, PROVENIENTES DE LA DEFORMACIÓN LATERAL RELATIVA ENTRE PISO Y PISO Y PROPIOS DEL SISTEMA CONSTRUCTIVO.

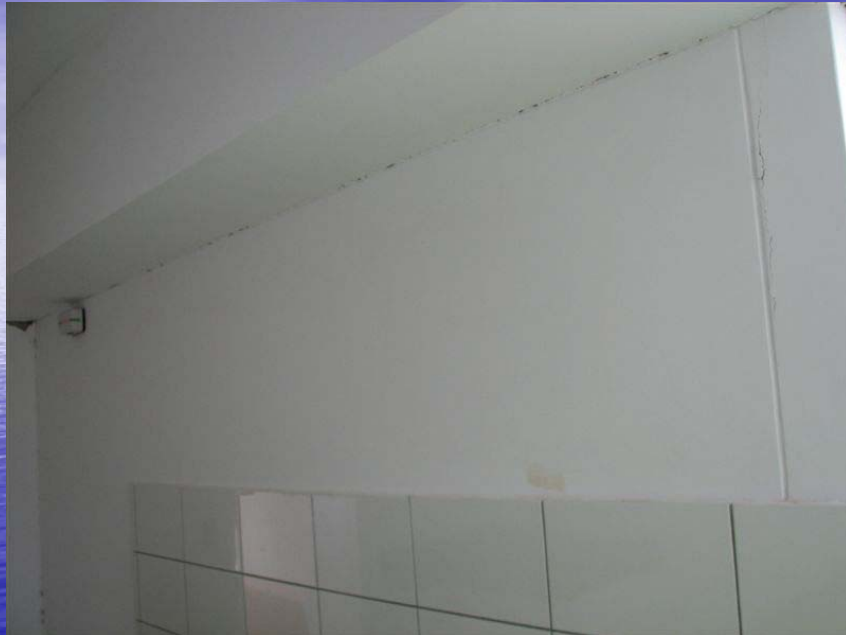
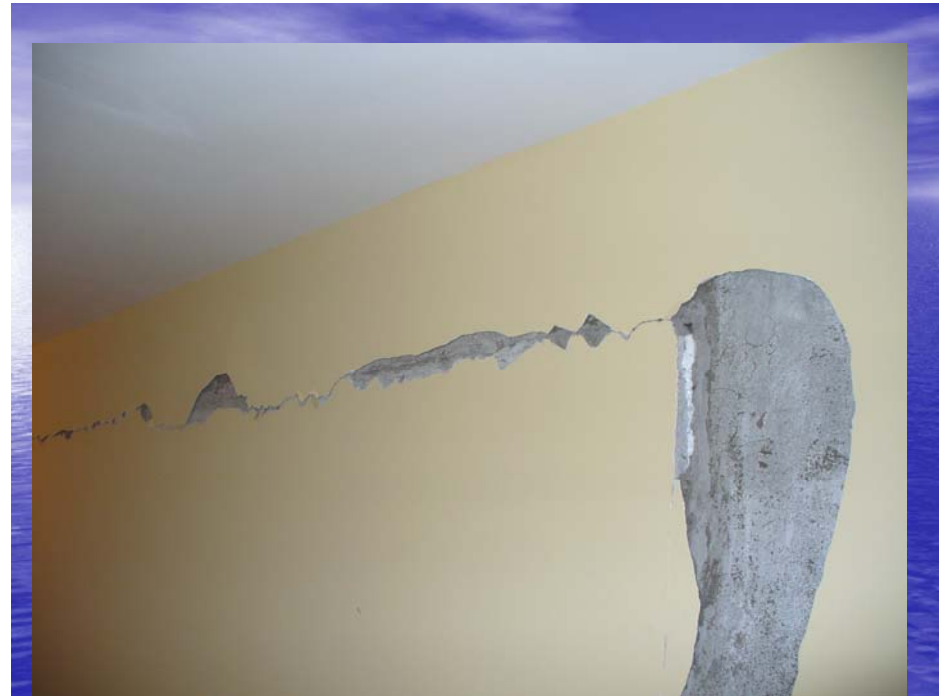
LAS FISURAS MÁS FRECUENTES SON VISIBLES EN LA UNIÓN TABIQUE CON LOSA SUPERIOR O VIGA DEL TECHO, EN LAS UNIONES DE TABIQUES CON COLUMNAS O PLACAS DE LA ESTRUCTURA, Y EN LOS CASOS CON MAYOR MOVIMIENTO LATERAL, EN FORMA DIAGONAL (FALLA POR CORTE).

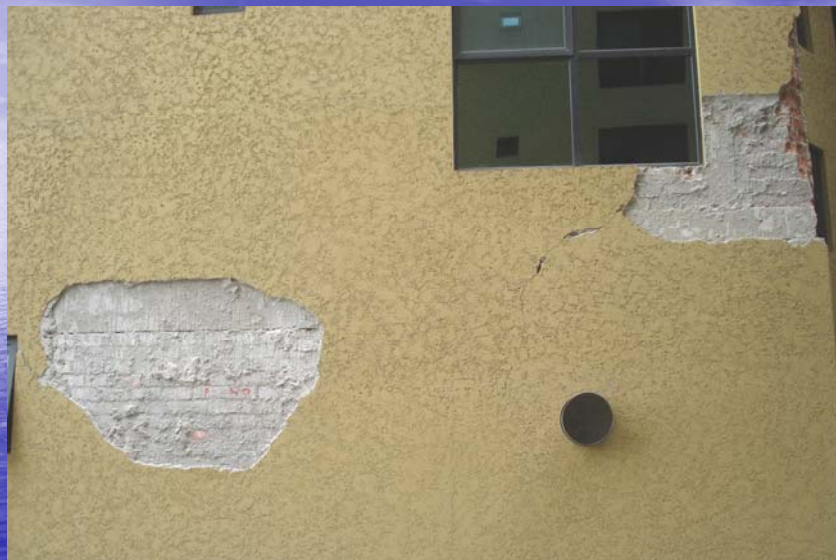
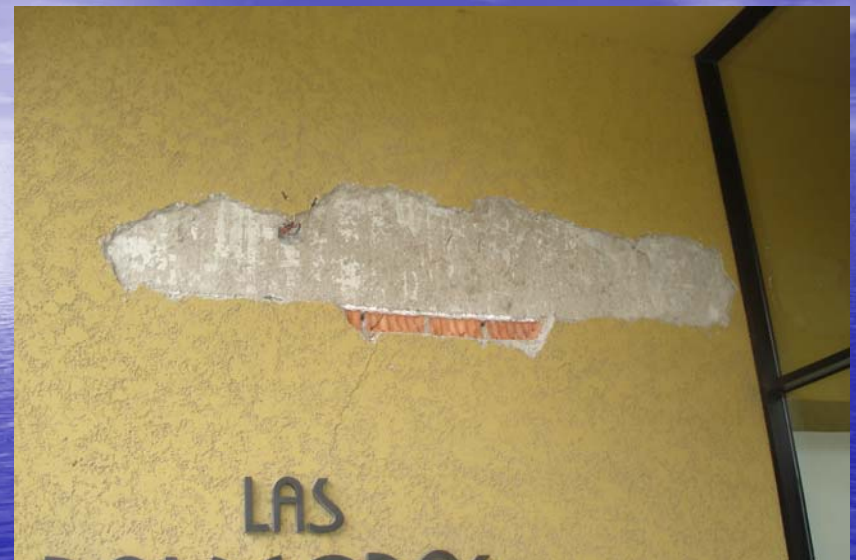
LA DETERMINACIÓN DE SEPARAR LA TABIQUERÍA DE LA ESTRUCTURA, VÍA LA COLOCACIÓN DE TECNOPOR Y COLUMNETAS, EN LA PRÁCTICA NO FUNCIONA, PUES EN EDIFICIOS DE DEPARTAMENTOS, ES IMPOSIBLE ACEPTAR VER LA JUNTA LIBRE O CON EL TECNOPOR VISIBLE, POR LO QUE EN LA PRÁCTICA SE LA TARRAJEA E IGUALMENTE SE PRESENTAN LAS FISURAS..

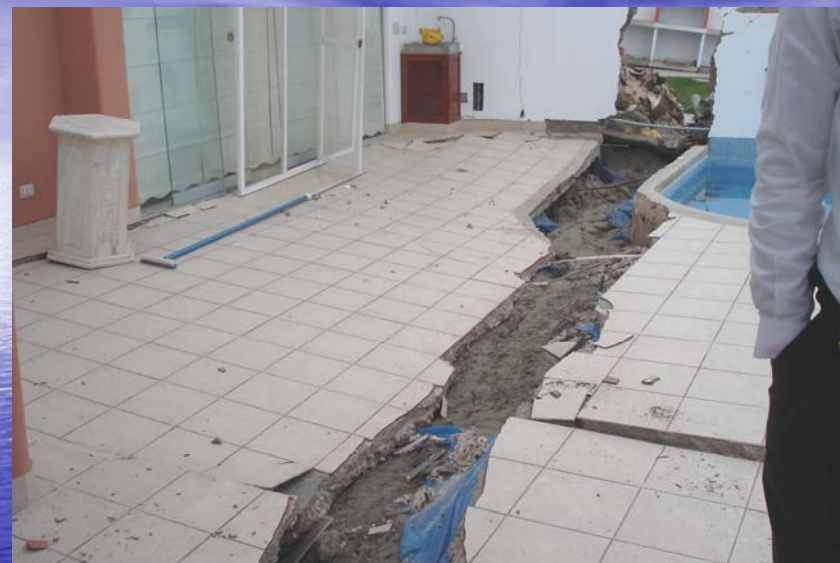
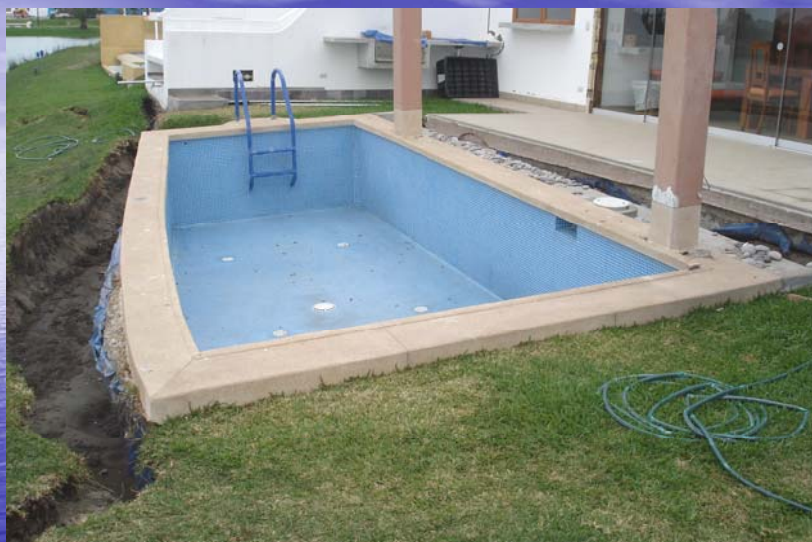
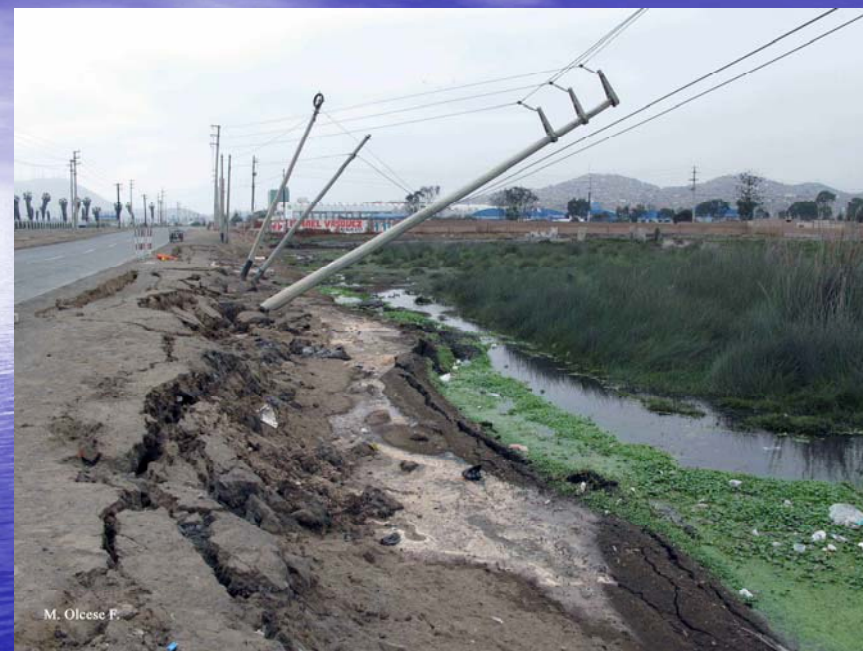
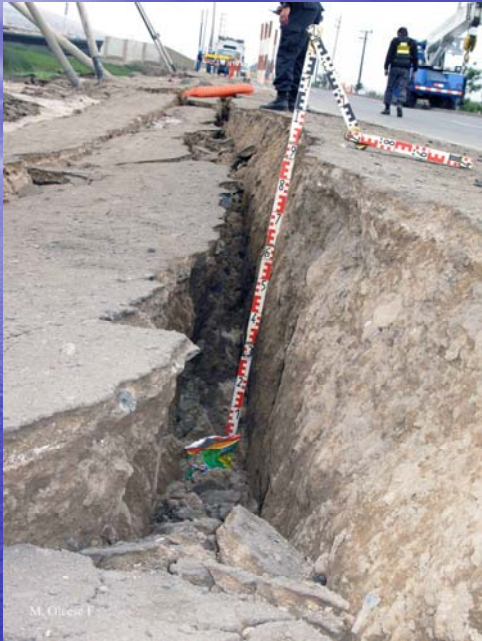
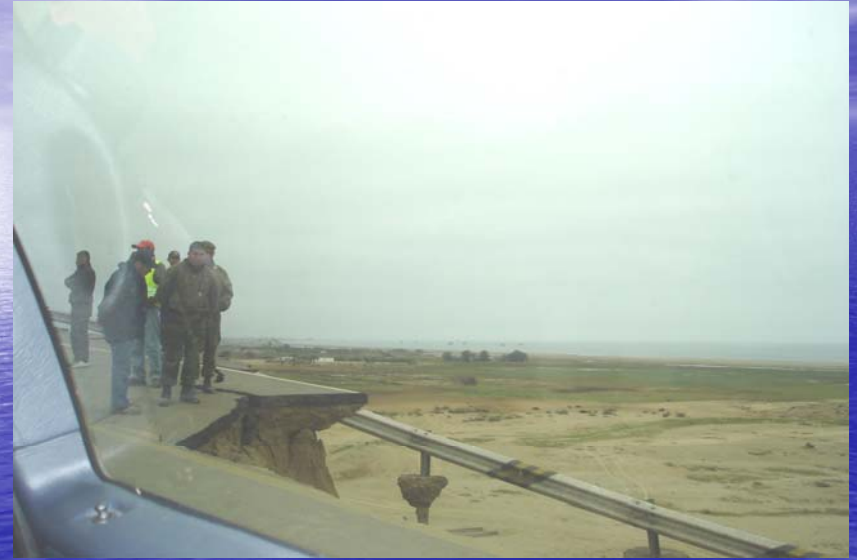
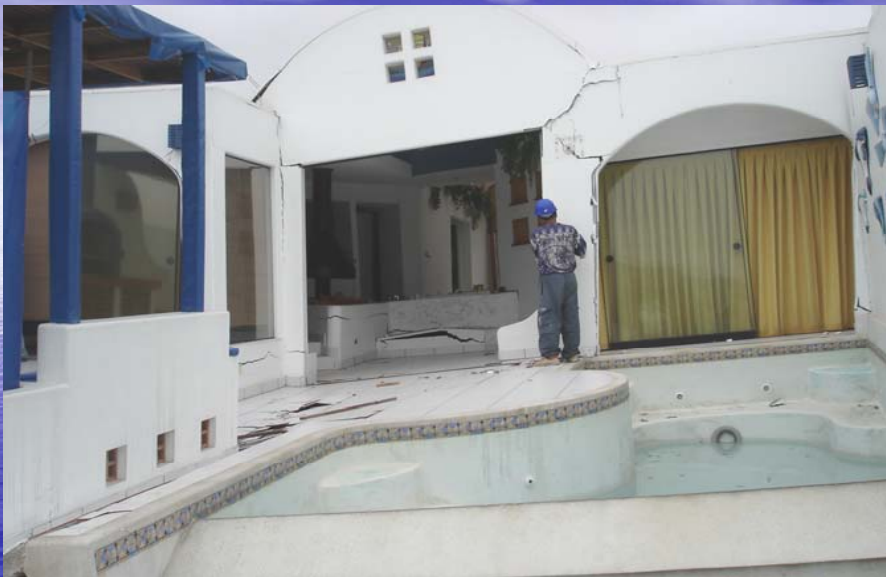
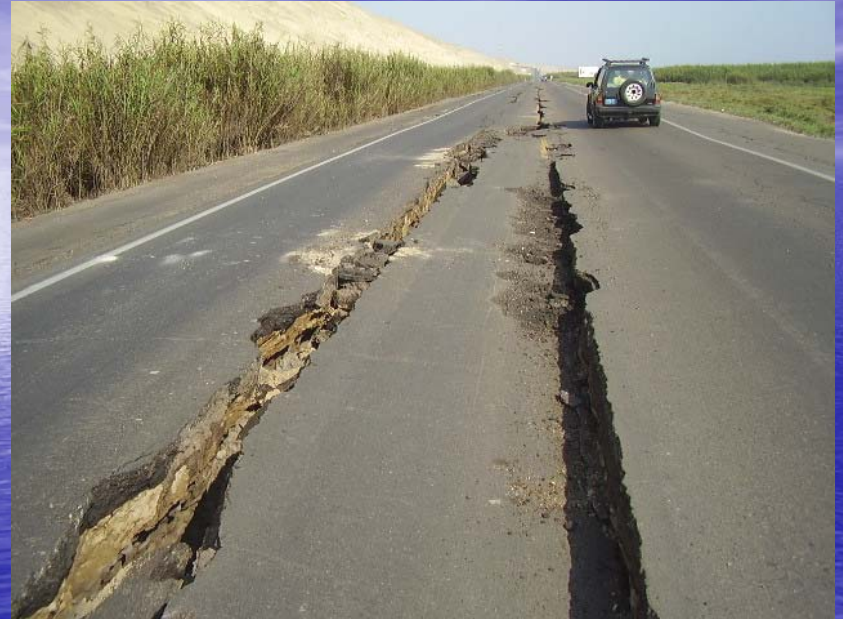
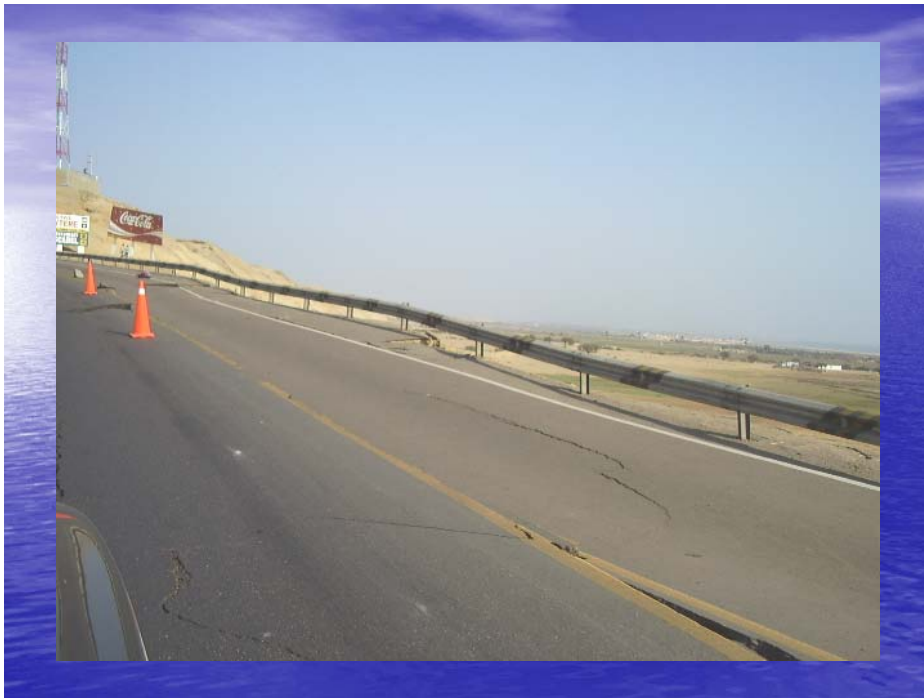
OTRO PROBLEMA QUE SE HA OBSERVADO EN ALGUNAS PLAYAS DEL SUR Y EN LA CARRETERA PANAMERICANA SUR ES EL HECHO DE TENER CONSTRUCCIONES SOBRE RELLENO O SOBRE UNA ARENA DE POCA DENSIDAD, CON NAPA FREÁTICA SUPERFICIAL, LO QUE HA PRODUCIDO LICUACIÓN DE LAS ARENAS Y ASENTAMIENTOS MUY IMPORTANTES.

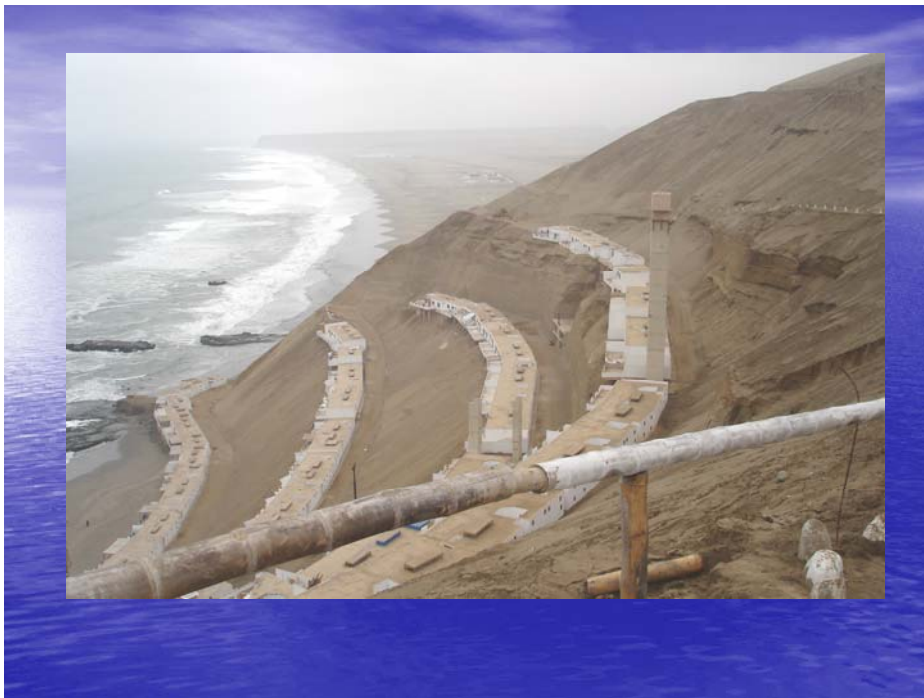
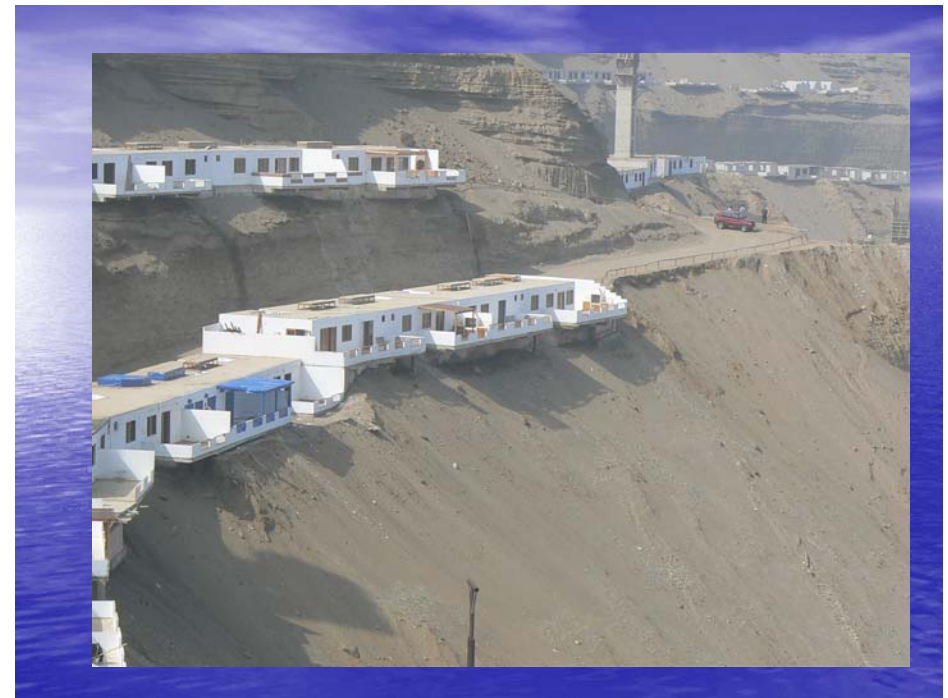
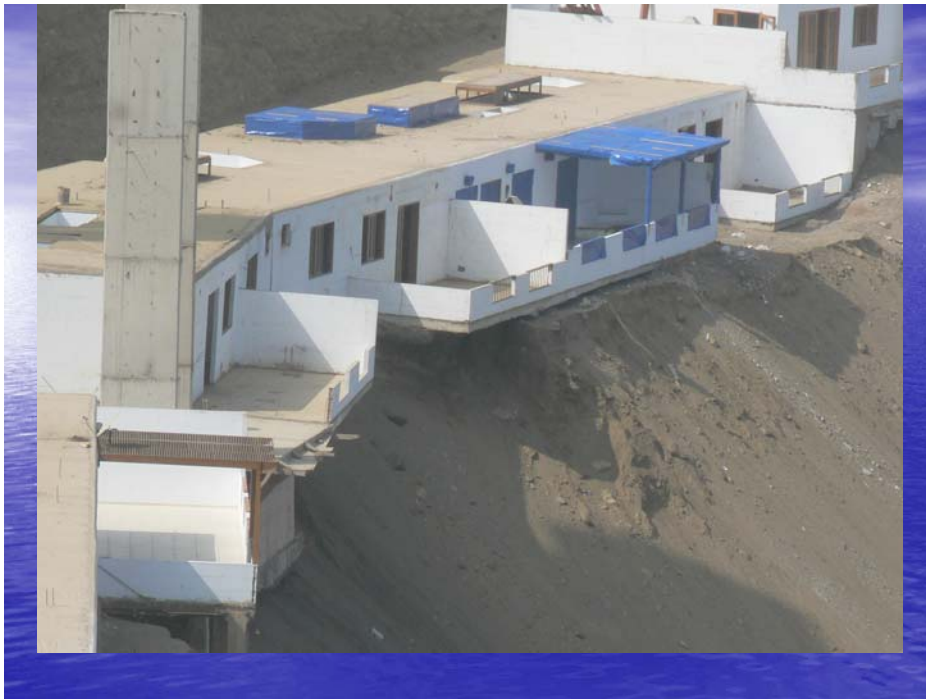
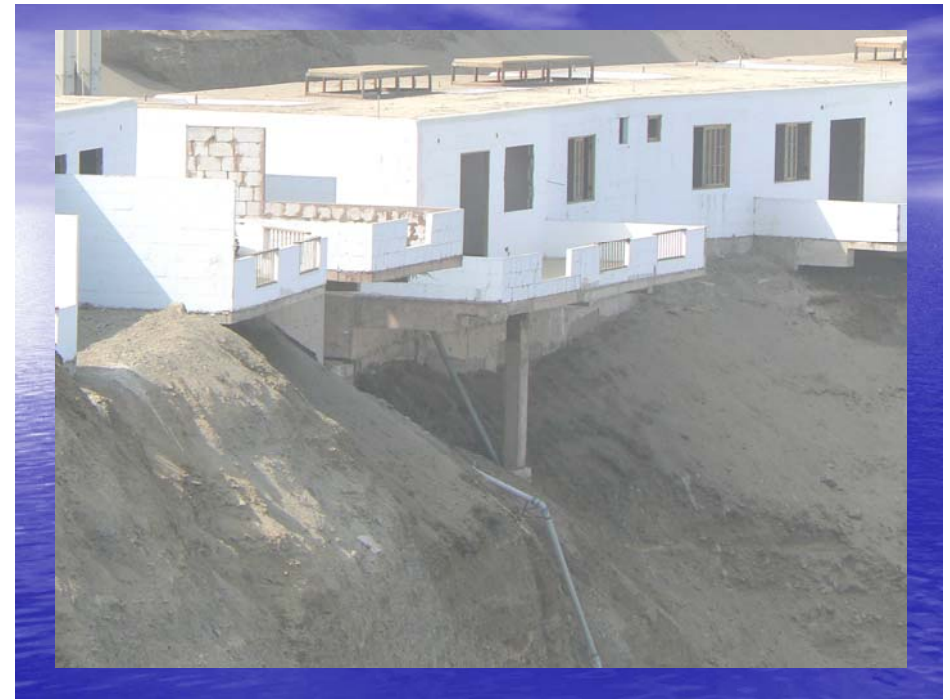
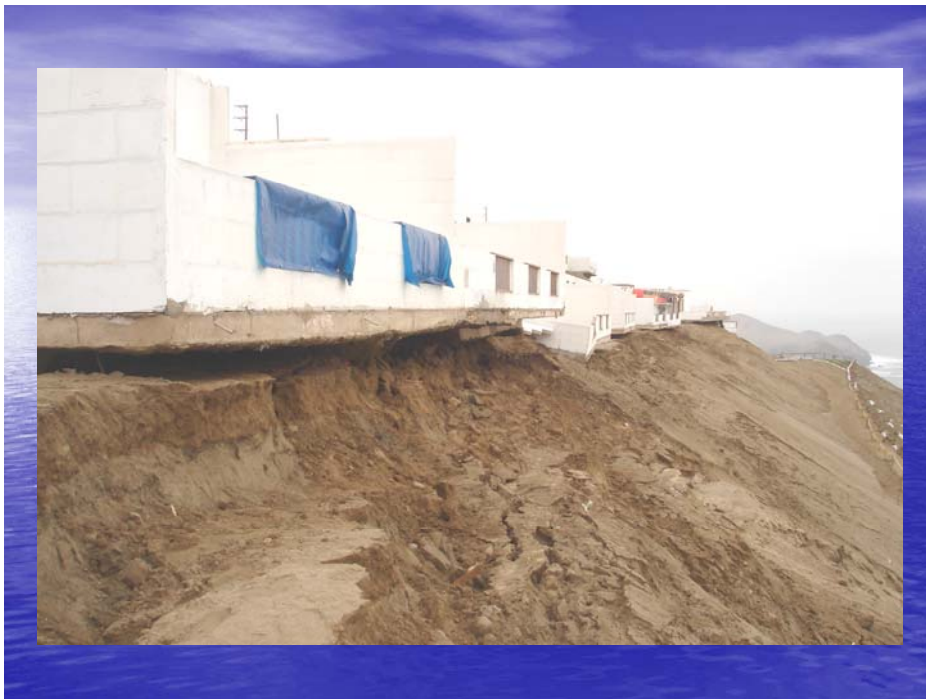
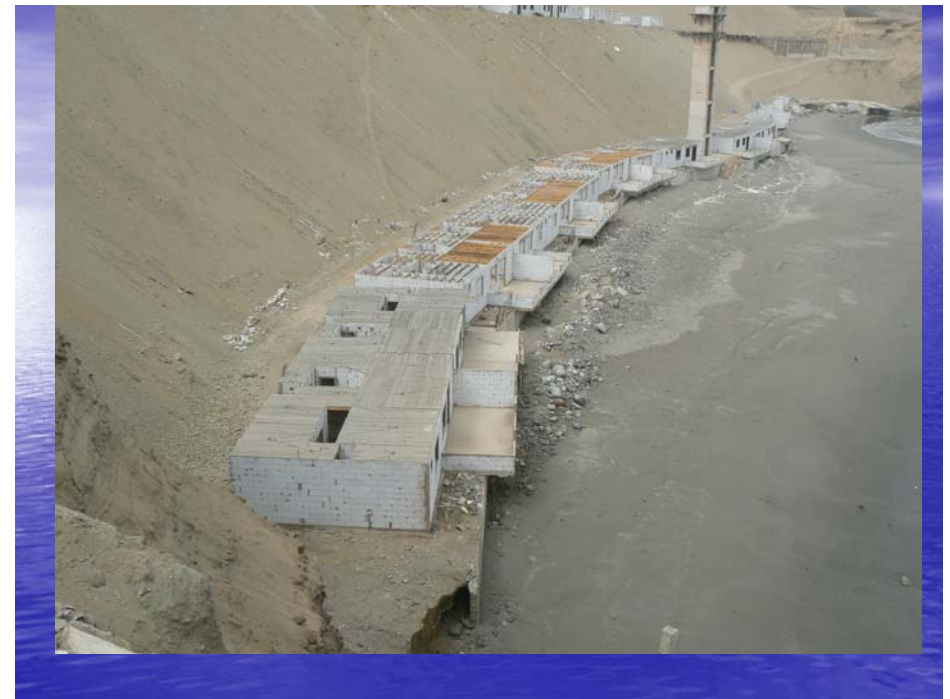
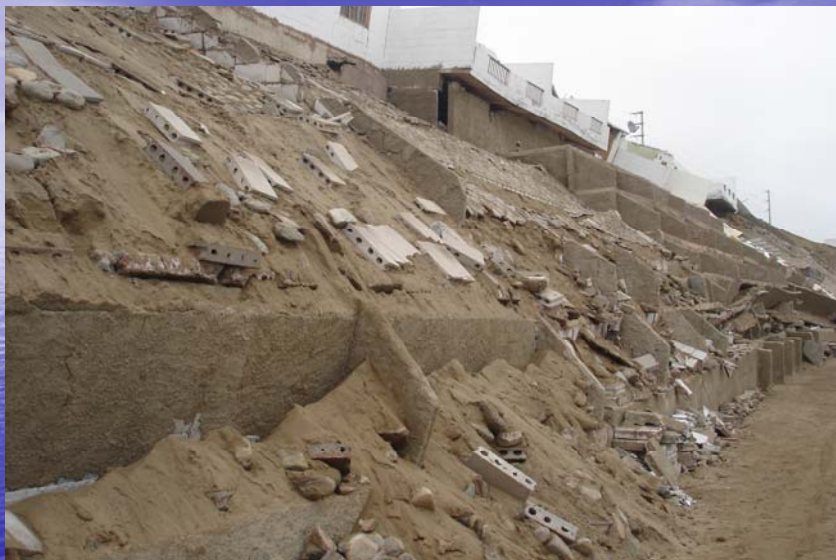
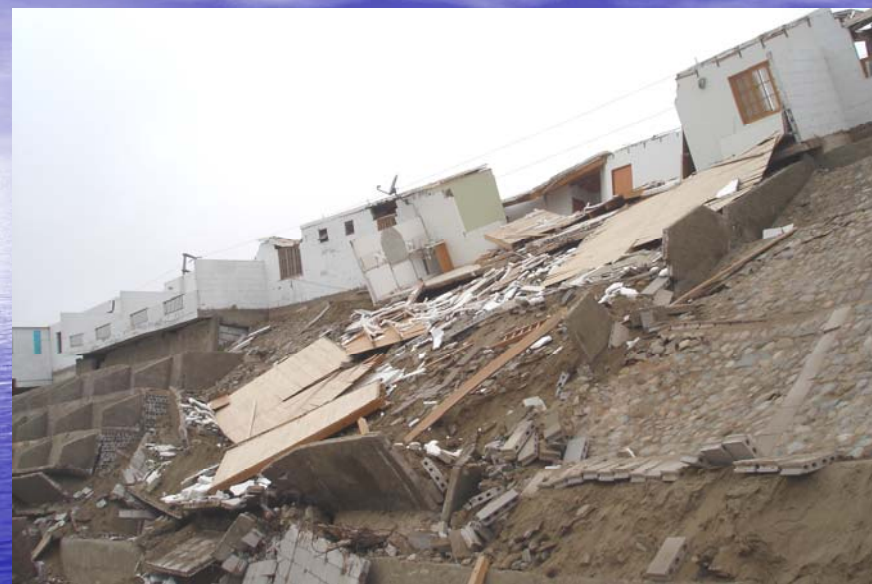
TAMBIEN SE TIENE EL CASO DE DOS  
URBANIZACIONES DE PLAYA UBICADAS EN EL  
KM.111, DONDE SE TIENEN CASAS  
CONSTRUIDAS SOBRE UNA PLATEA  
SUPERFICIAL EN TALUDES MUY FUERTES PARA  
UN TERRENO DE ARENA SUELTA..

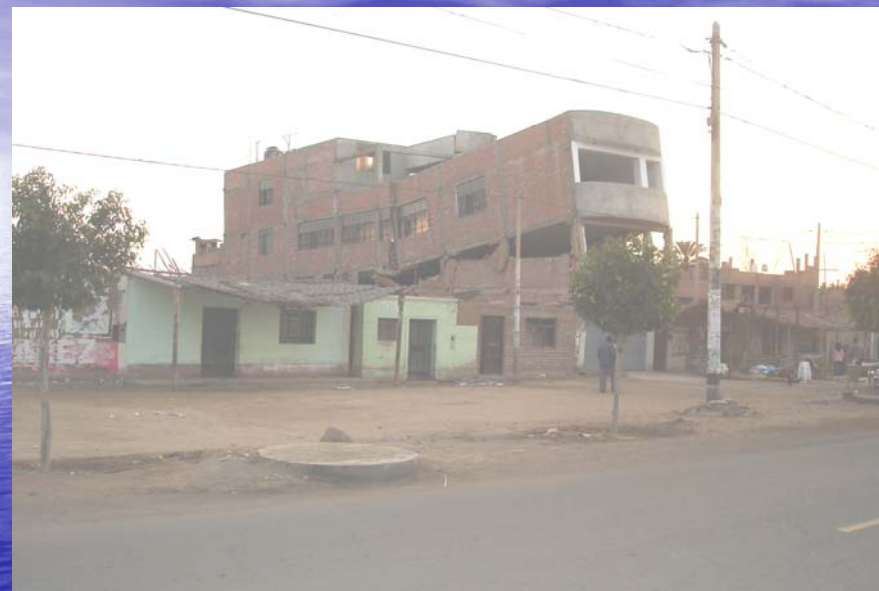
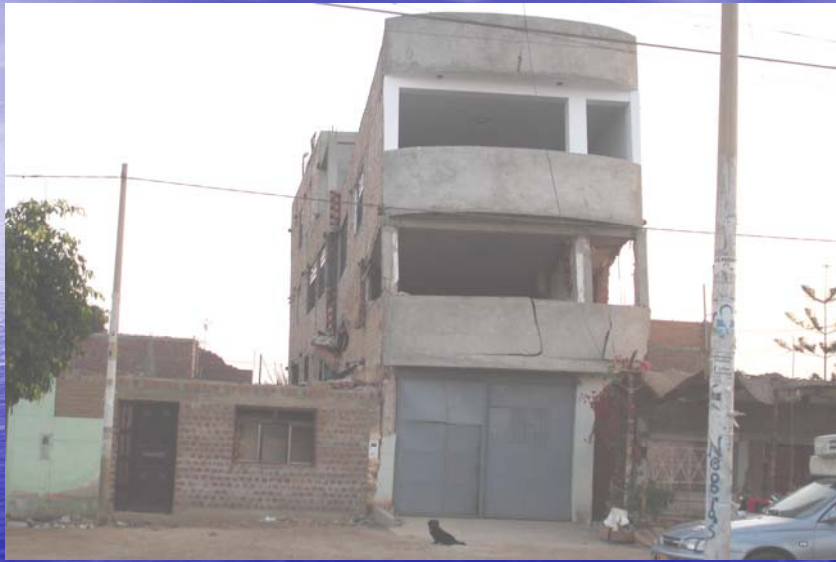
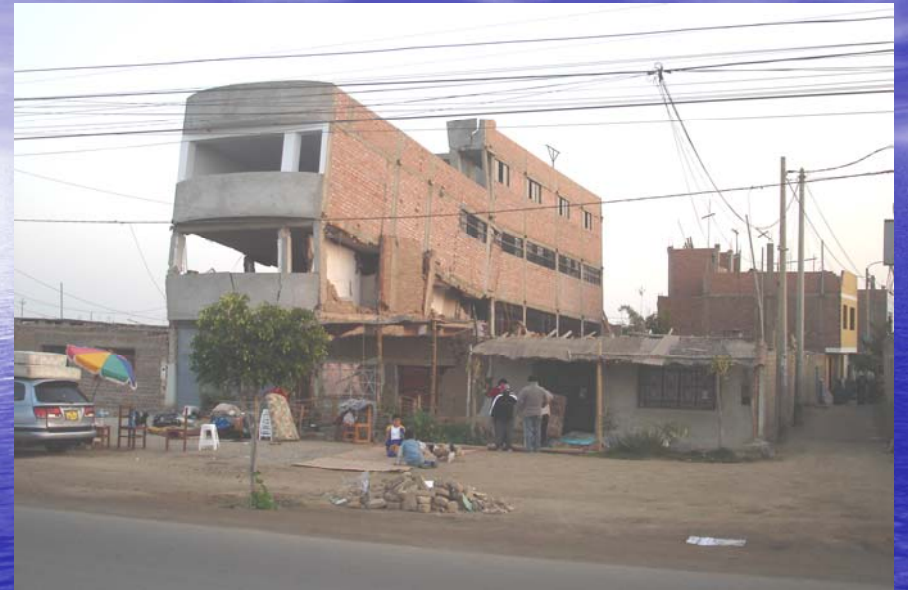
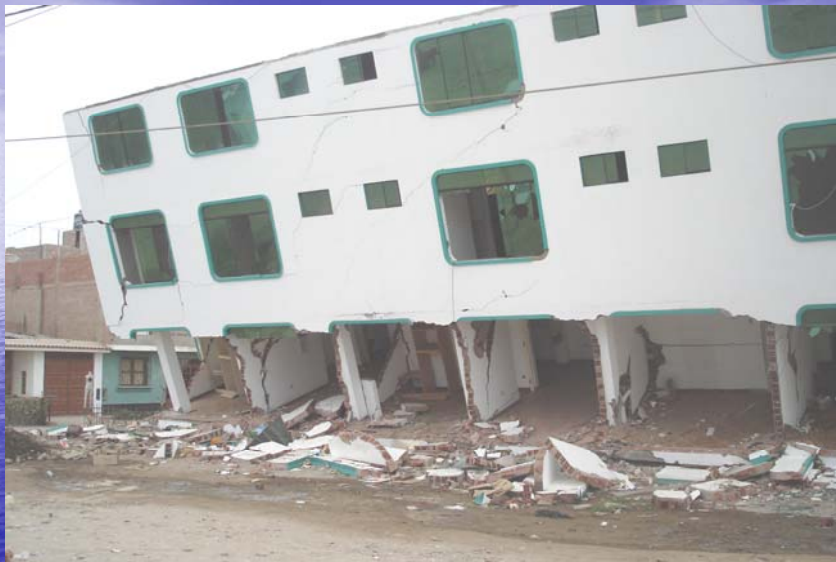
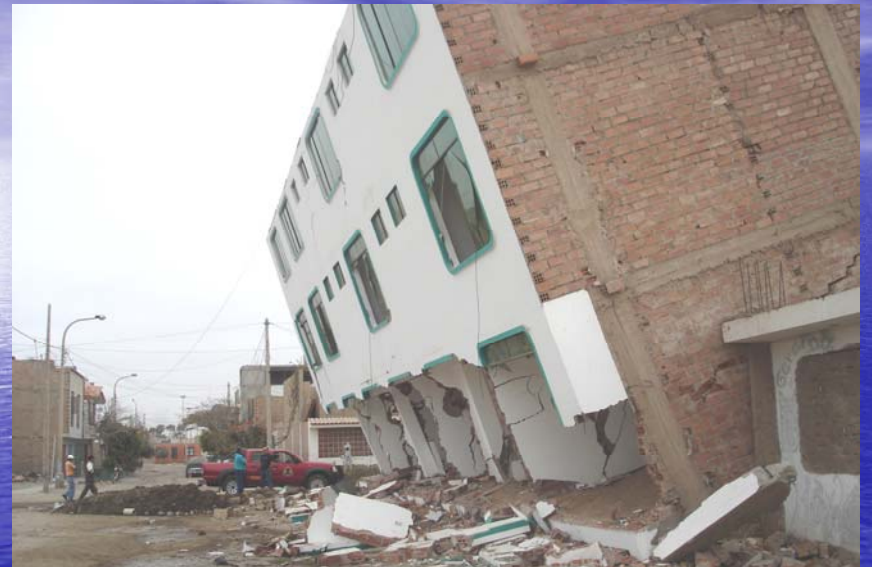
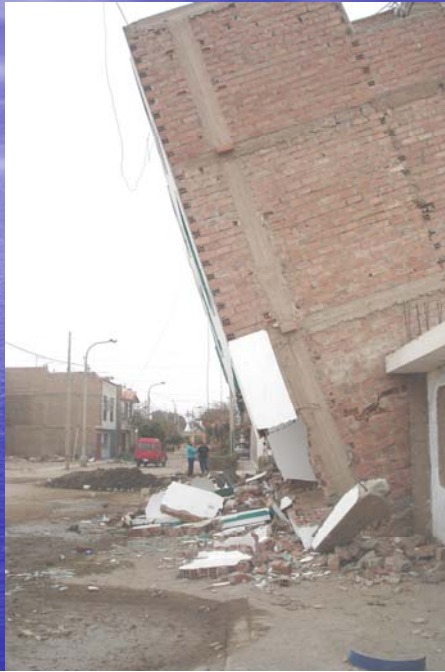
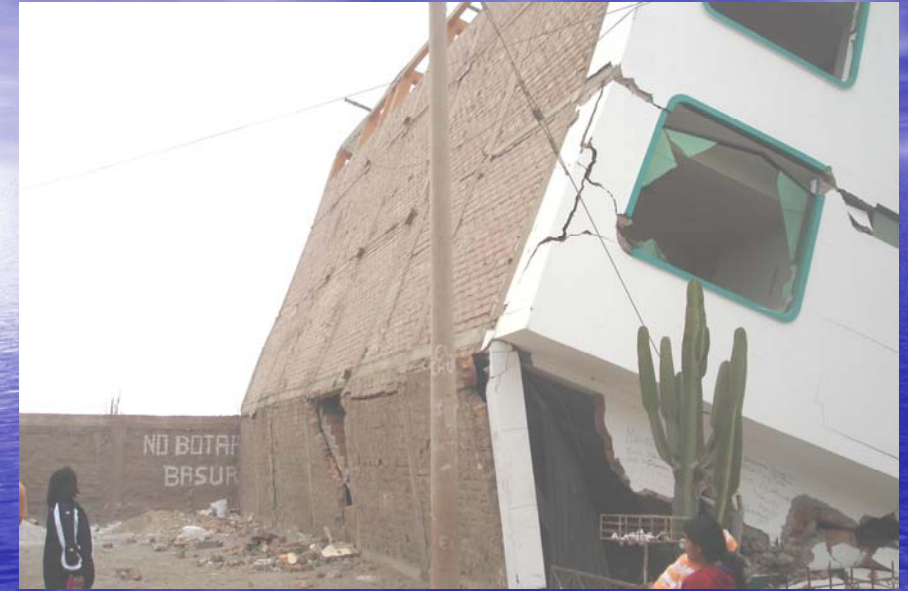
EN PISCO Y CHINCHA SE TIENEN MUCHAS EDIFICACIONES DE CONCRETO ARMADO CON ESTRUCTURACIÓN DE PÓRTICOS PRINCIPALES EN UNA SOLA DIRECCIÓN.

LOS MUROS DE ALBAÑILERÍA NO SE USAN COMO MUROS ESTRUCTURALES Y SE PIENSA QUE SON TABIQUES, POR LO QUE HAY LA COSTUMBRE DE USAR LADRILLO PANDERETA.

ESTOS EDIFICIOS SON MUY FLEXIBLES EN LA DIRECCIÓN PARALELA A LA CALLE O FACHADA.
