# EL SISMO DE PISCO DEL 15 DE AGOSTO DE 2007 Y SUS ENSEÑANZAS

*ANTONIO BLANCO BLASCO*  
*Ingenieros E.I.R.L.*

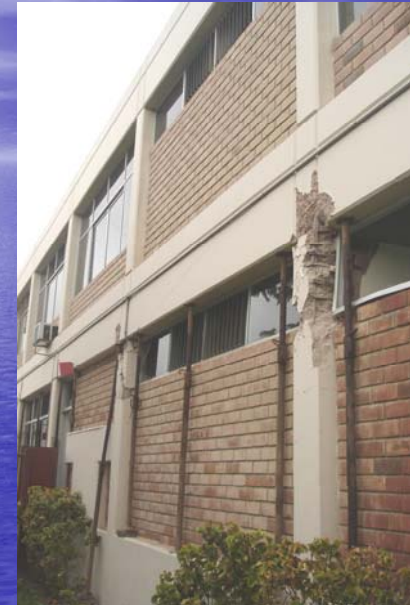
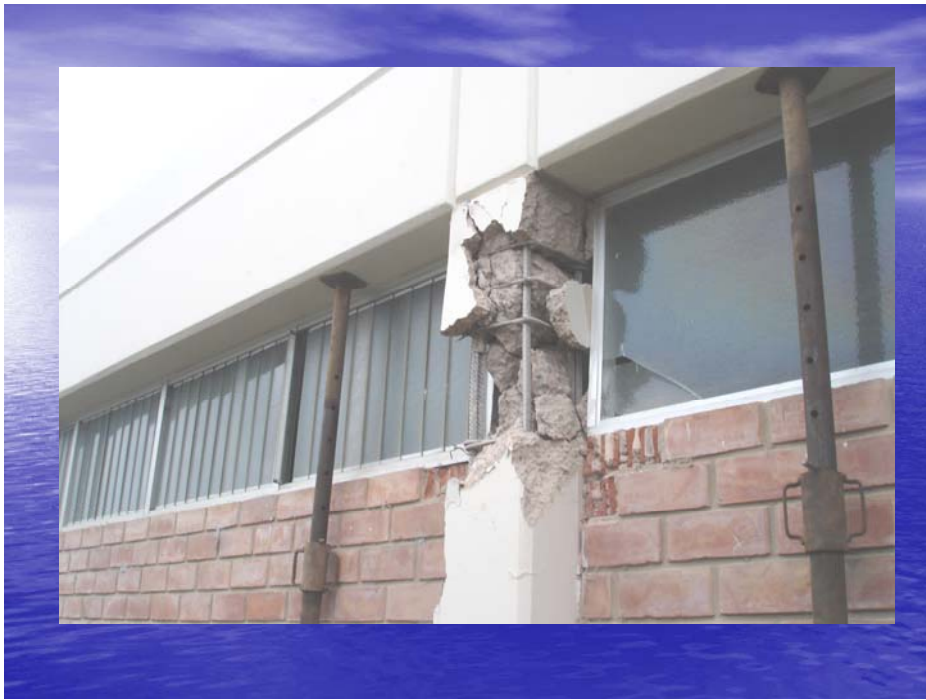
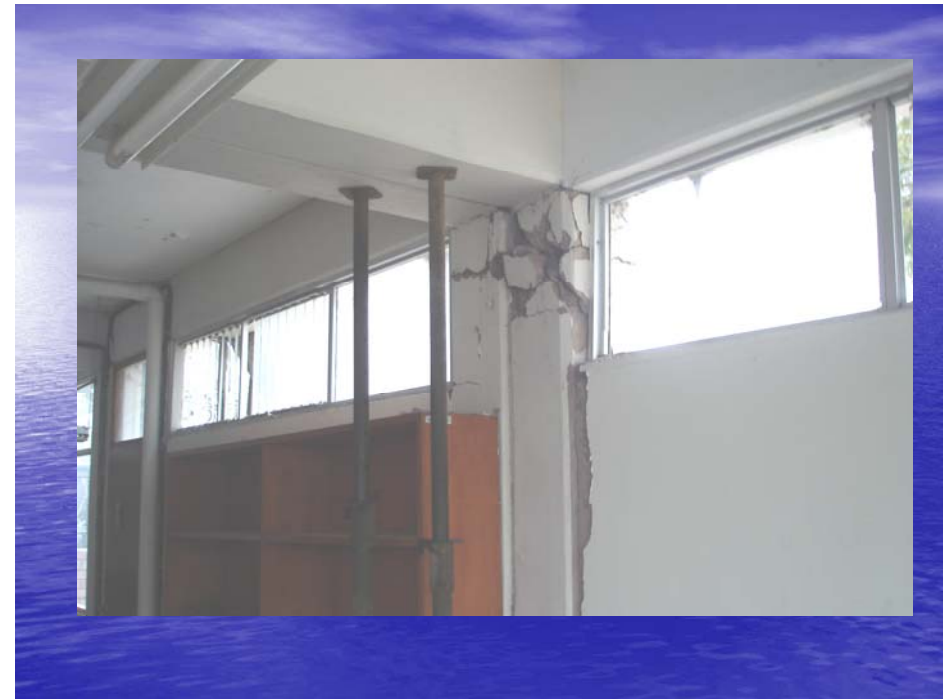
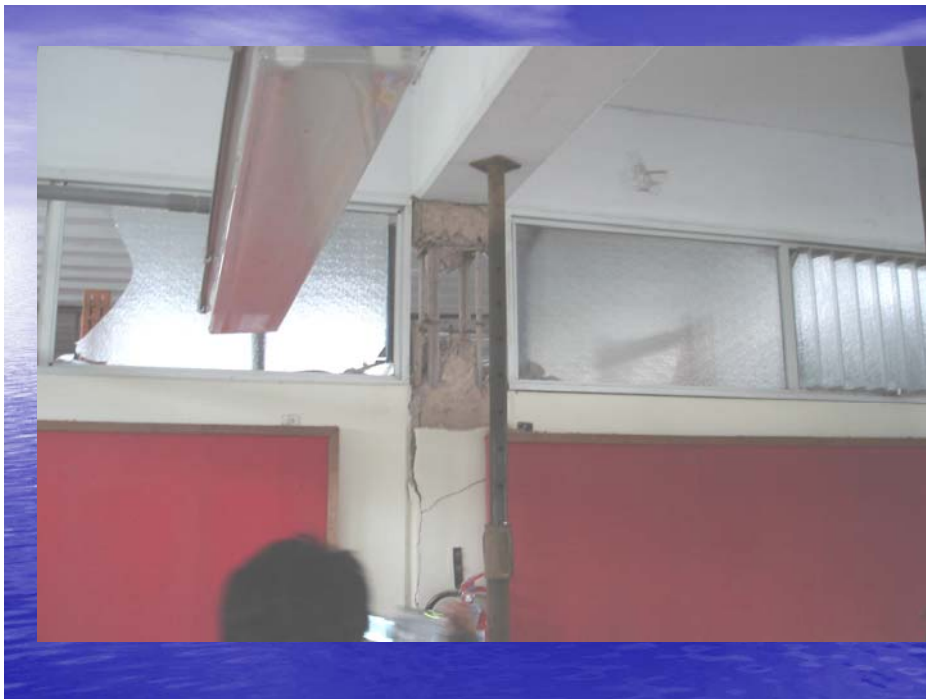
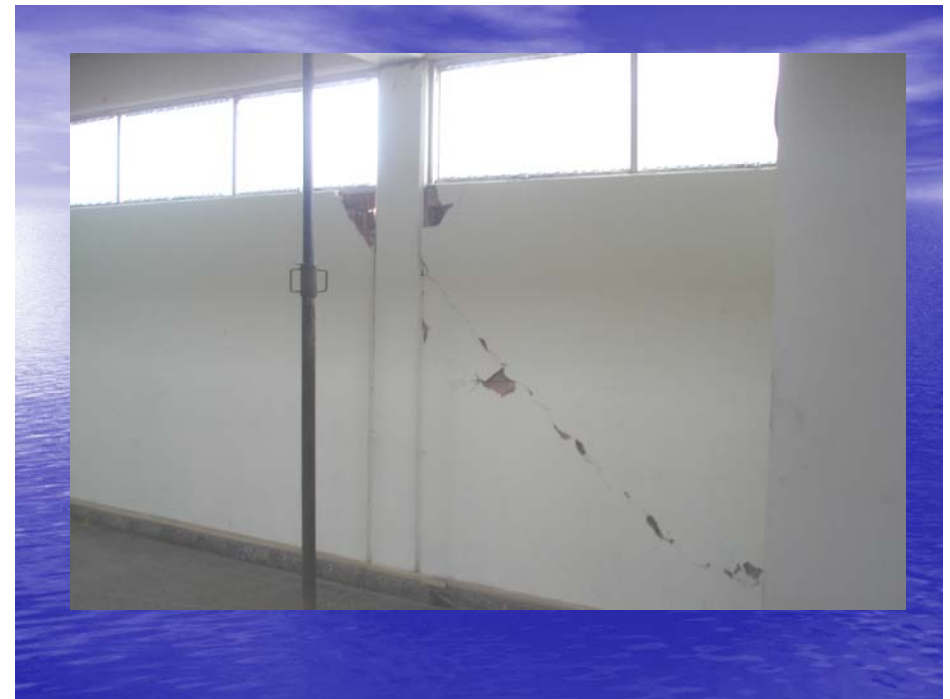
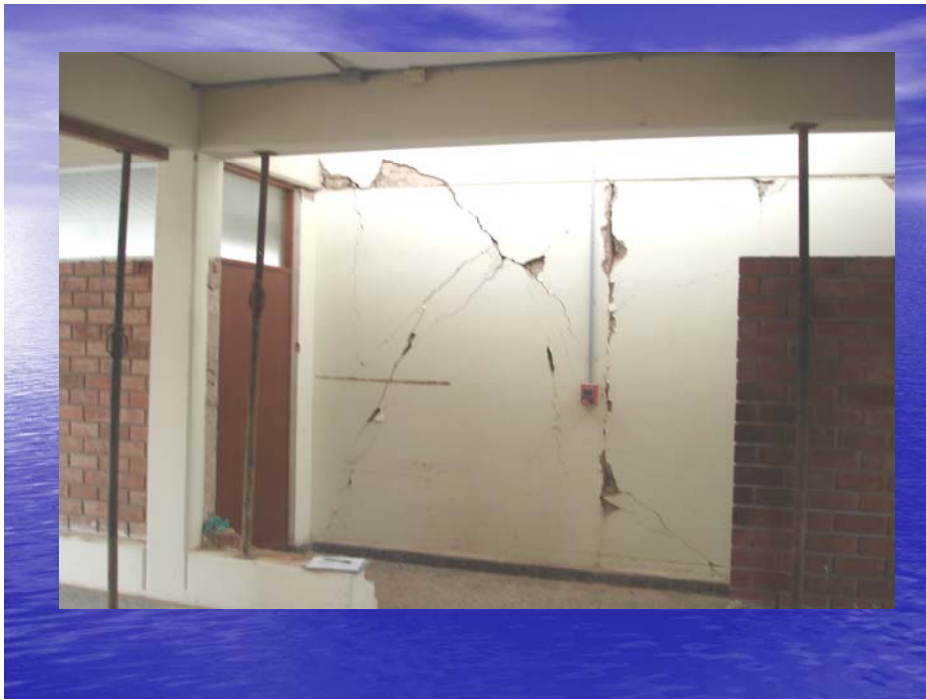
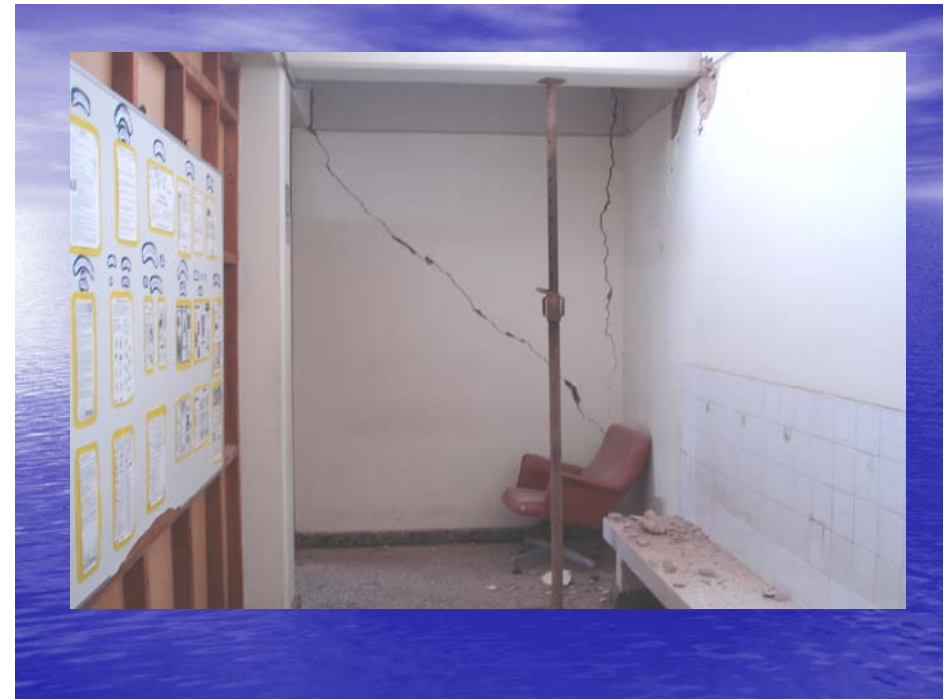
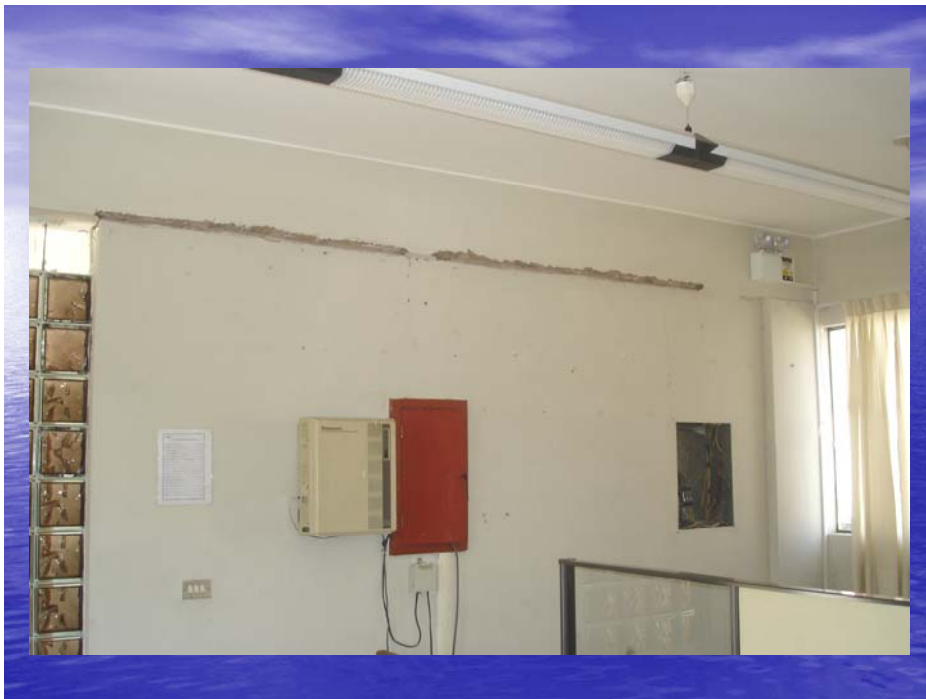
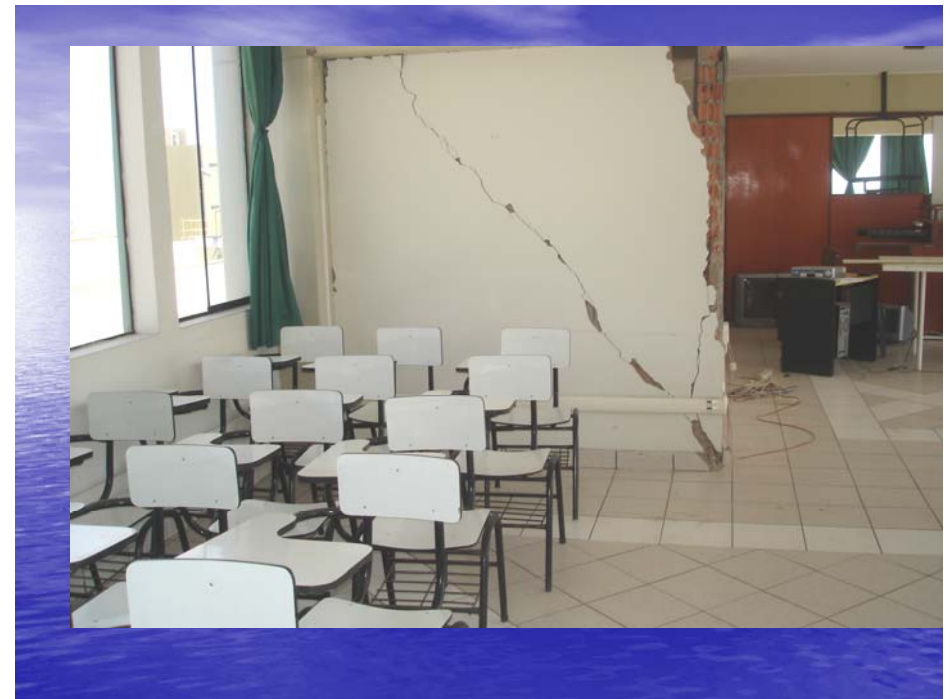
EN PISCO Y CHINCHA HAY UNA SERIE DE PLANTAS INDUSTRIALES (PESQUERAS, TEXTILES, CONFECCIONES, BODEGAS ETC.) DONDE TAMBIÉN SE HAN OBSERVADO DAÑOS EN ESTRUCTURAS DE CONCRETO Y ALBAÑILERÍA:

LOS PROBLEMAS SON LOS YA CONOCIDOS DE COLUMNAS CORTAS, PÓRTICOS FLEXIBLES, TABIQUES SIN REFUERZOS.

ES DIFÍCIL ENCONTRAR EN PISCO Y CHINCHA EDIFICIOS DE 4 O 5 PISOS CON PLACAS

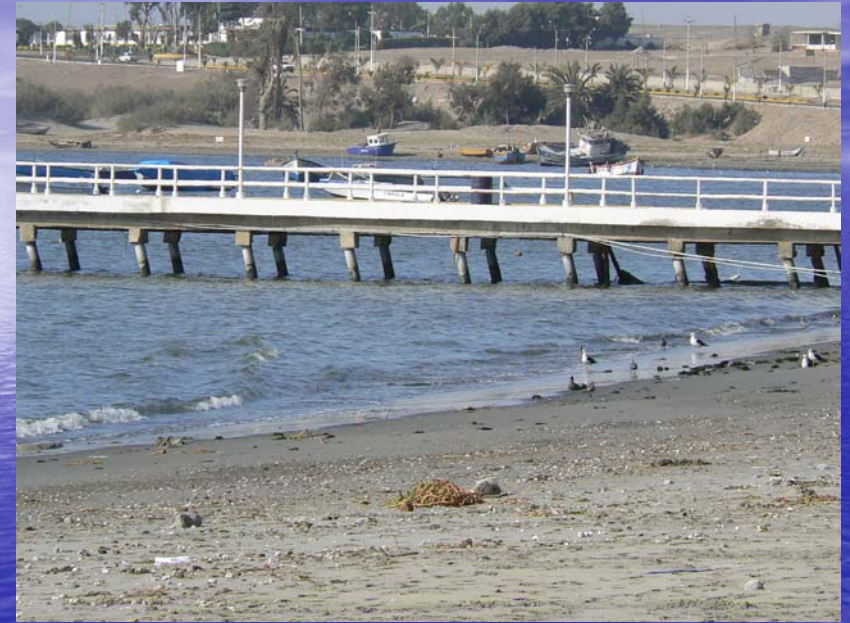
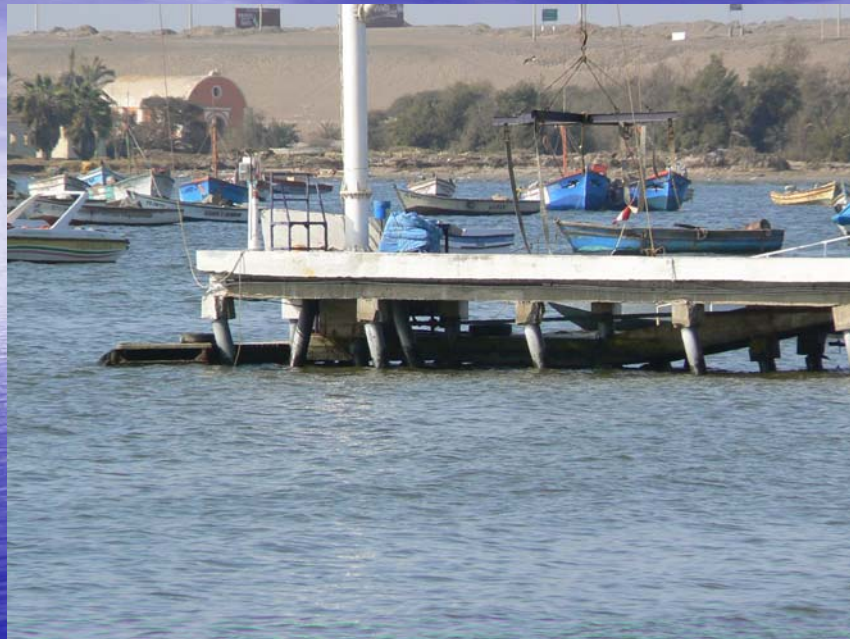
TAMBIÉN SE TIENE EL CASO DE MUELLES CON PILOTES SOLAMENTE VERTICALES, SIN NÚCLEOS CON PILOTES INCLINADOS, QUE AYUDAN A LA ESTABILIDAD LATERAL, COMO EL CASO DEL MUELLE DEL DISTRITO DE PARACAS:

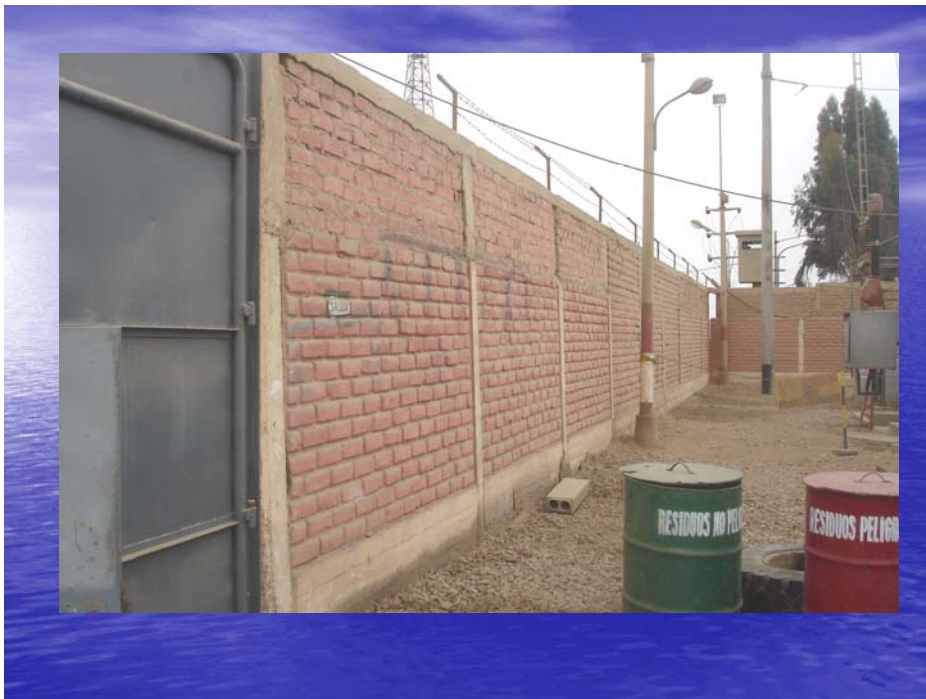
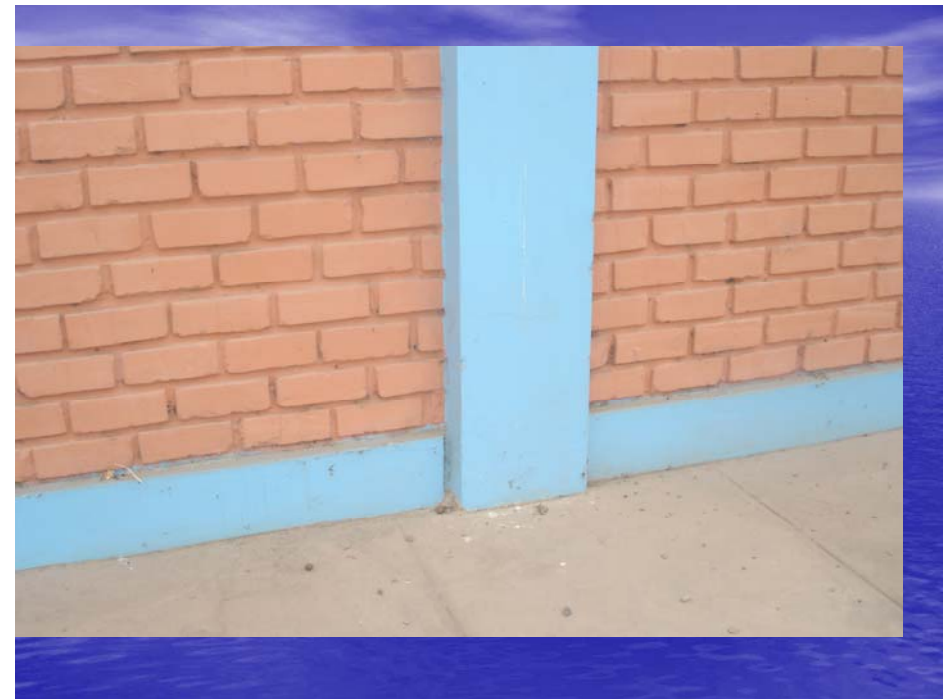
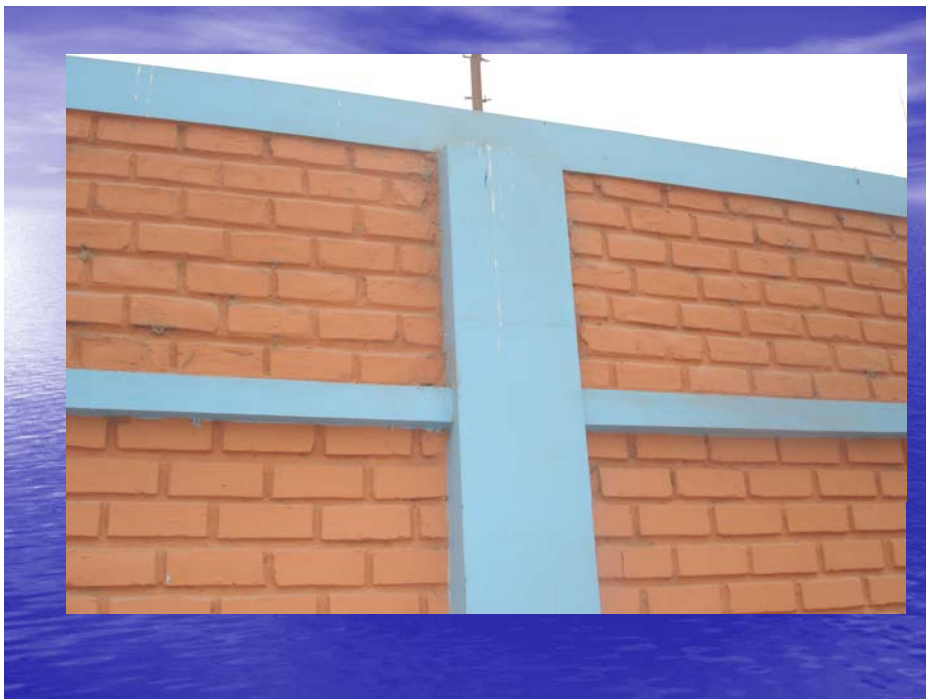
EN CERCOS HAY MUCHAS FALLAS POR NO TENER DISEÑOS PREPARADOS PARA LA ACCIÓN DE FUERZAS PERPENDICULARES AL MURO. NO SE PIENSA QUE LOS CERCOS SON MUROS EN VOLADIZO, QUE REQUIEREN COLUMNAS DE CONCRETO, SOLERAS Y/O CIMIENTOS ADECUADOS.

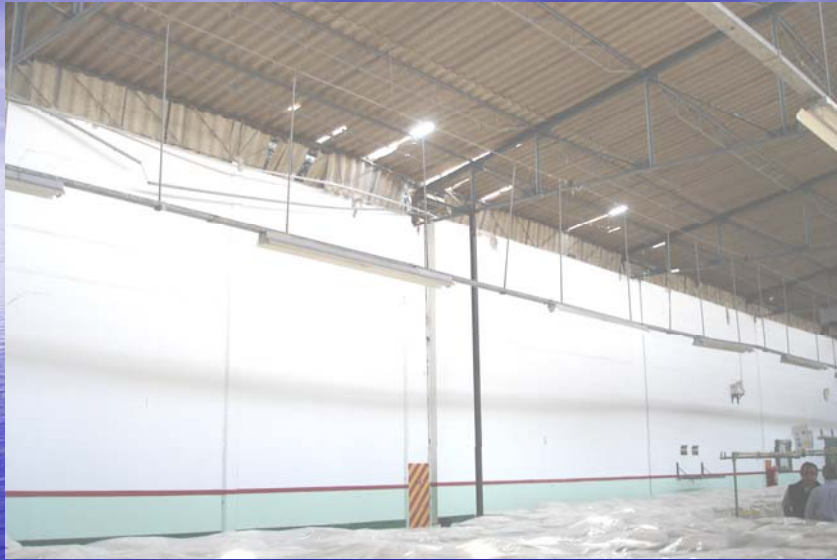
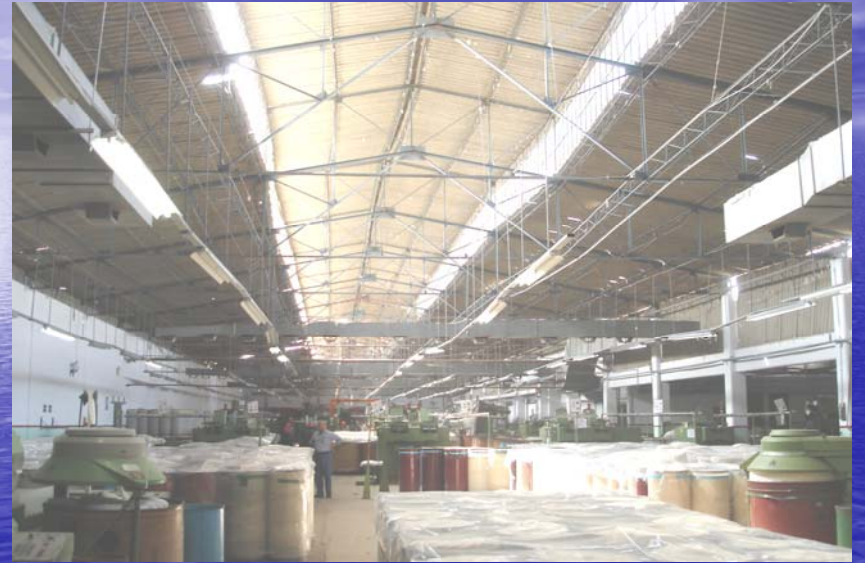
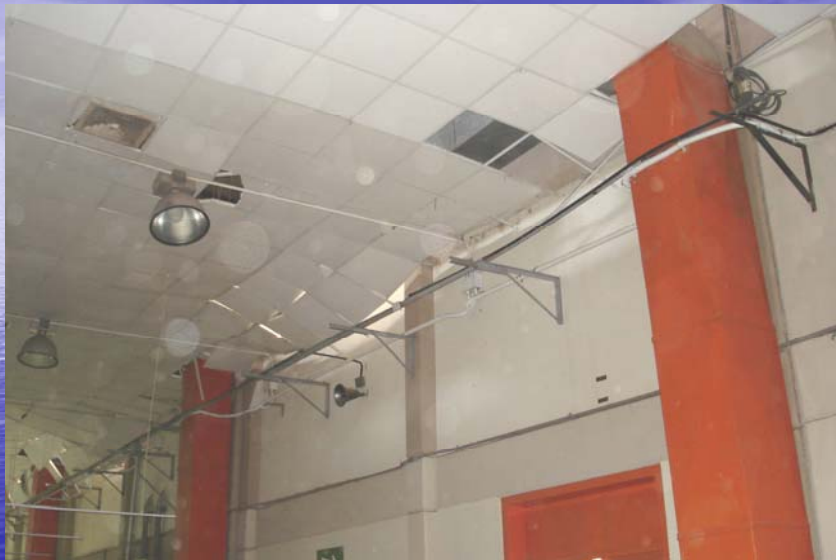
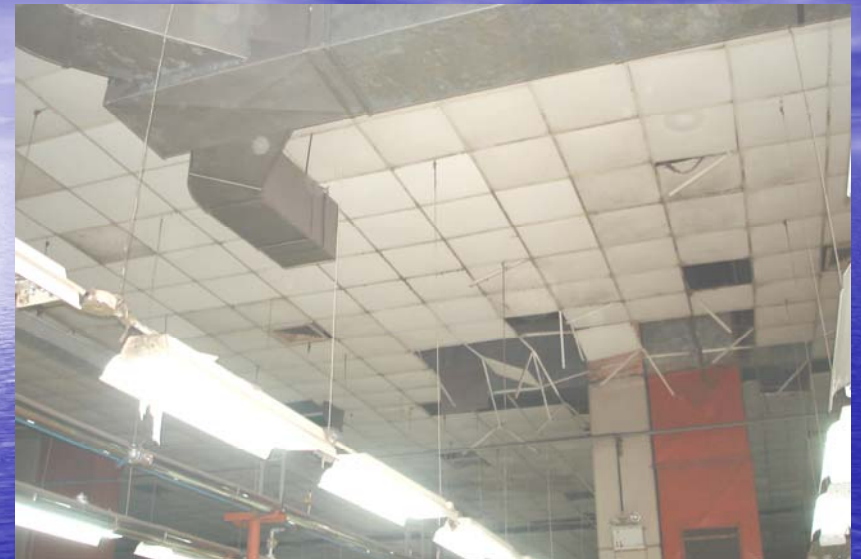
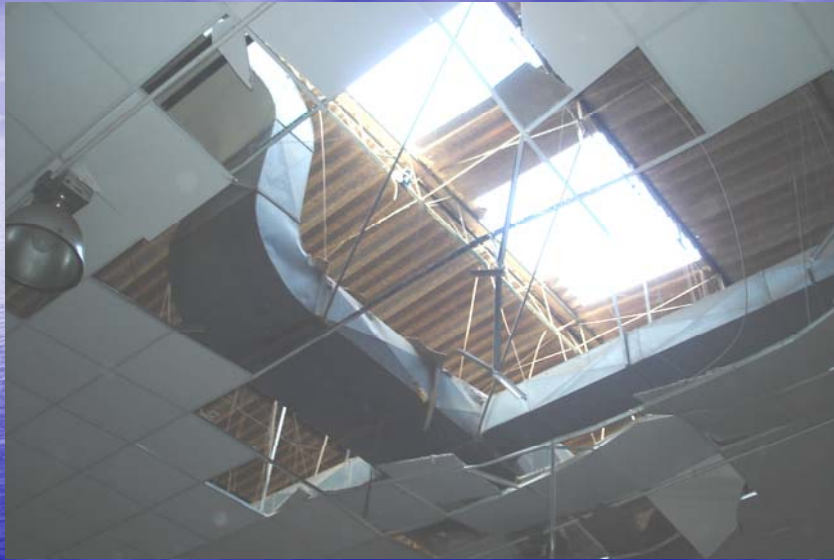
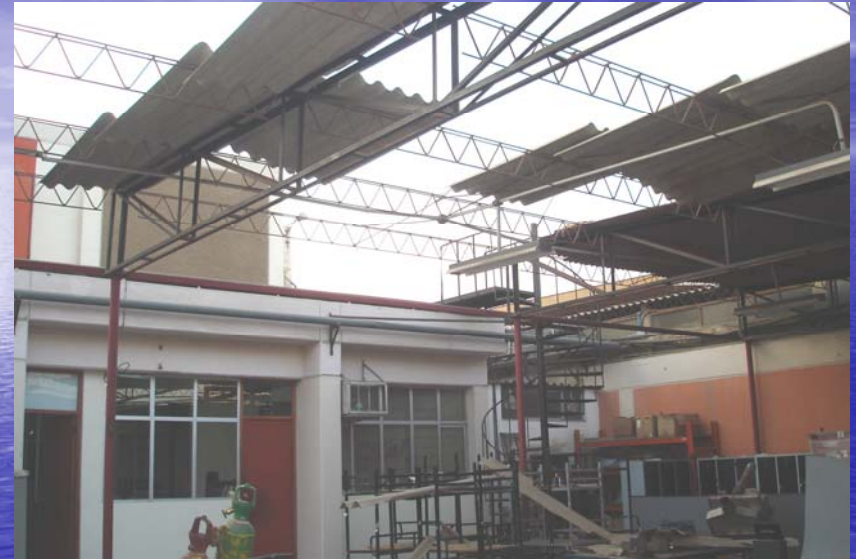
EN COBERTURAS METÁLICAS DE FÁBRICAS  
TAMBIÉN SE HAN TENIDO PROBLEMAS POR  
COLUMNAS DE CONCRETO QUE TRABAJAN EN  
VOLADIZO.

TAMBIÉN HA SIDO UN PROBLEMA DE  
IMPORTANCIA LOS FALSOS CIELOS RASOS QUE  
SE CUELGAN DE TIJERALES O ARMADURAS CON  
COBERTURAS LIGERAS.
