*EL SISMO DE CHILE DEL 27 DE  
FEBRERO DEL 2010 Y SUS  
ENSEÑANZAS PARA EL DISEÑO  
ESTRUCTURAL*

*ANTONIO BLANCO BLASCO*

*JUNIO 2010*

*ABB INGENIEROS EIRL*

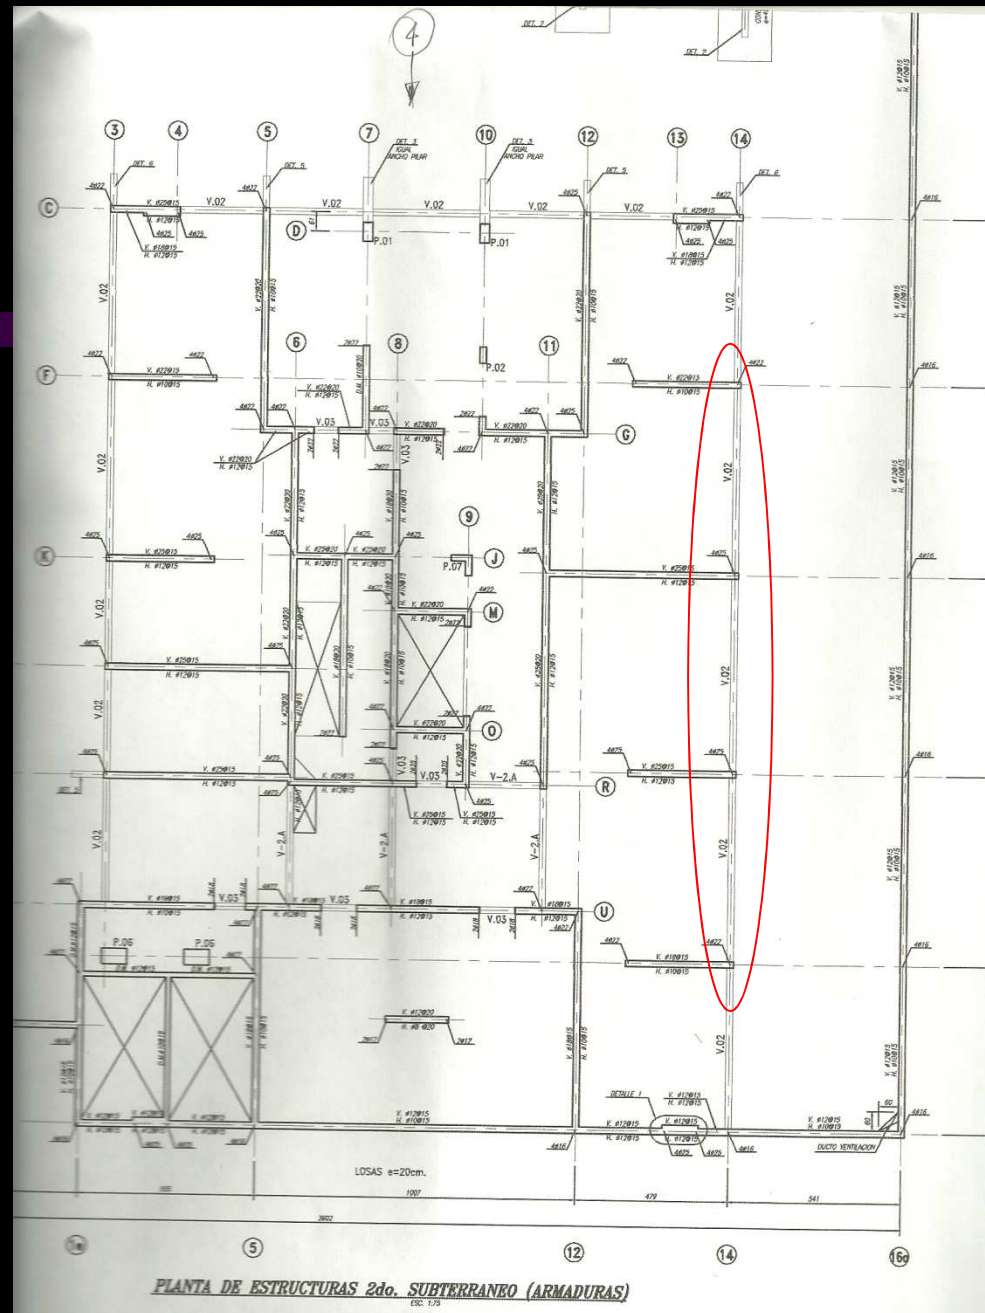
*En los sótanos las  
placas en x-x solo  
llegan hasta el eje  
14, mientras en  
los pisos  
superiores vuelan  
2m y además  
tienen columnas  
transversales.*

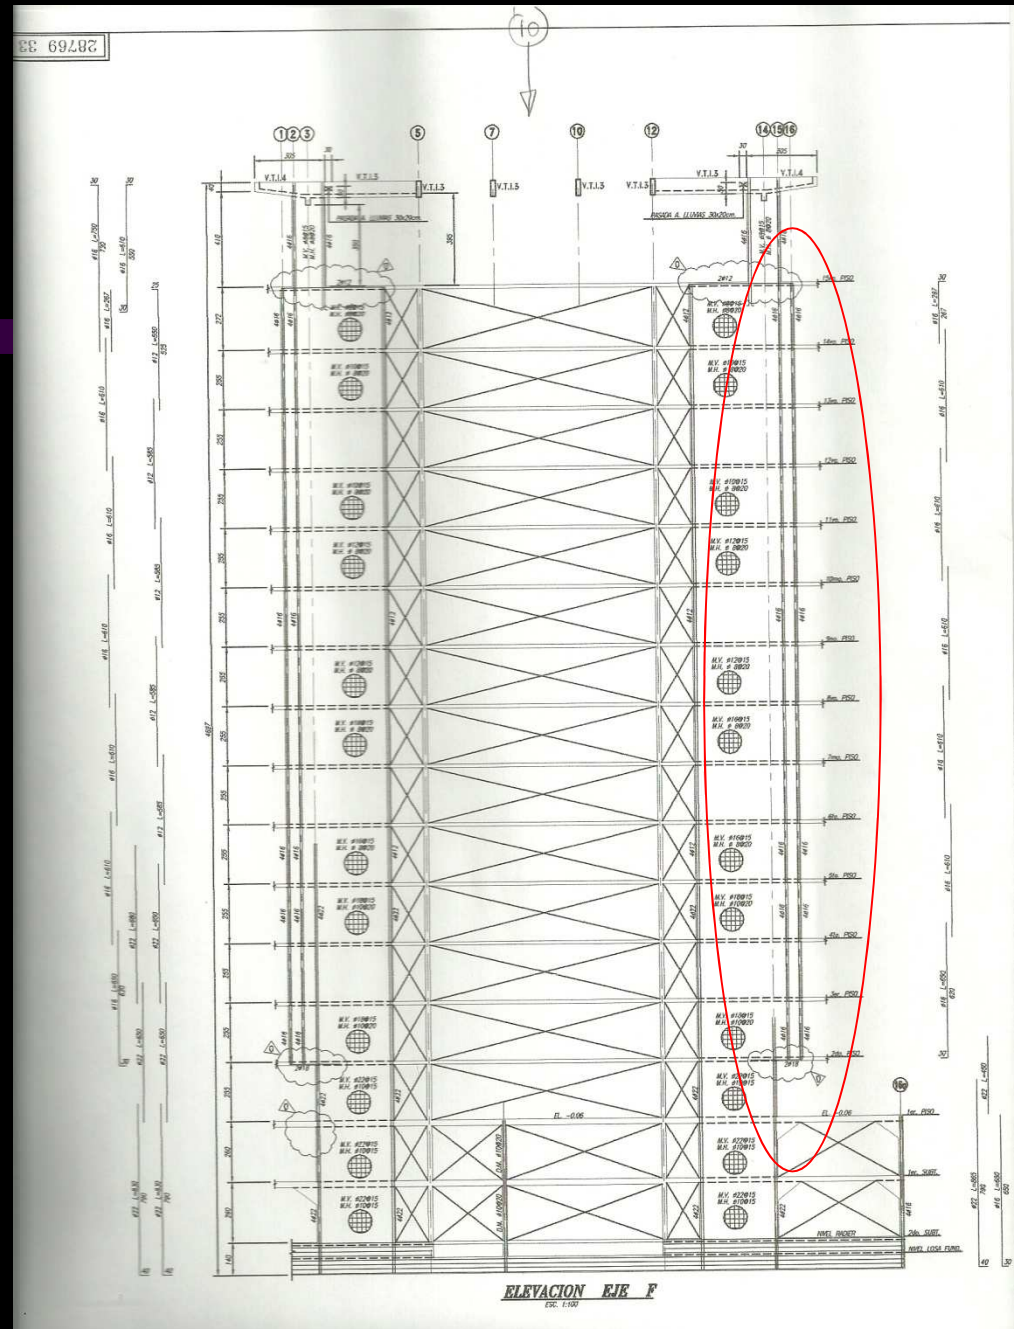
*Se muestra la elevación de una de estas placas, donde la reducción de la sección es en el primer piso. En otros casos es en el sótano.*

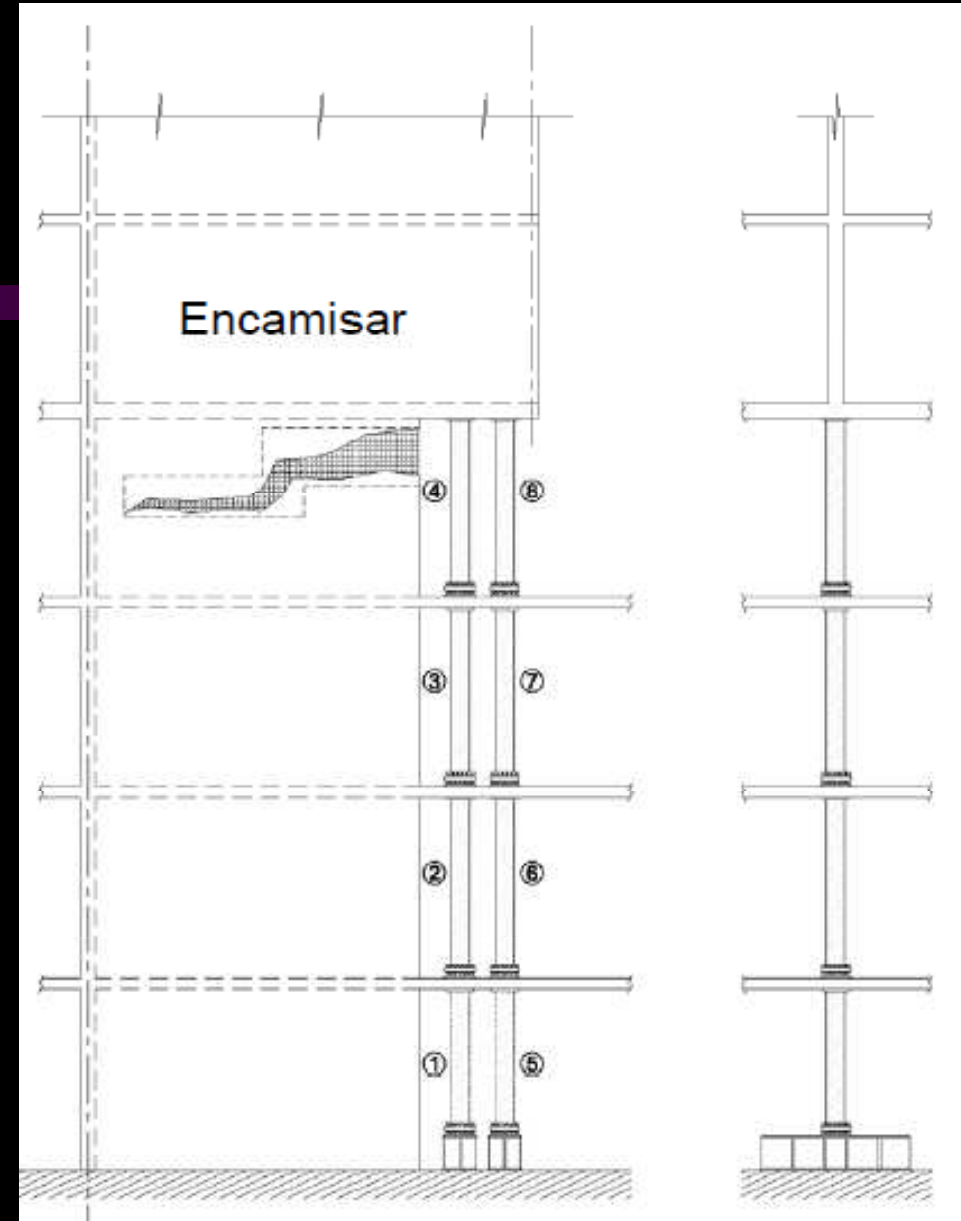
- ELEVACIÓN DE UN MURO TÍPICO CON MENOR SECCIÓN EN EL SÓTANO.
- ESTA VISTA MUESTRA EL APUNTALAMIENTO REALIZADO LUEGO DEL SISMO Y LA FORMA DE LAS RAJADURAS
- (CORTESÍA CARL LUTHERS)

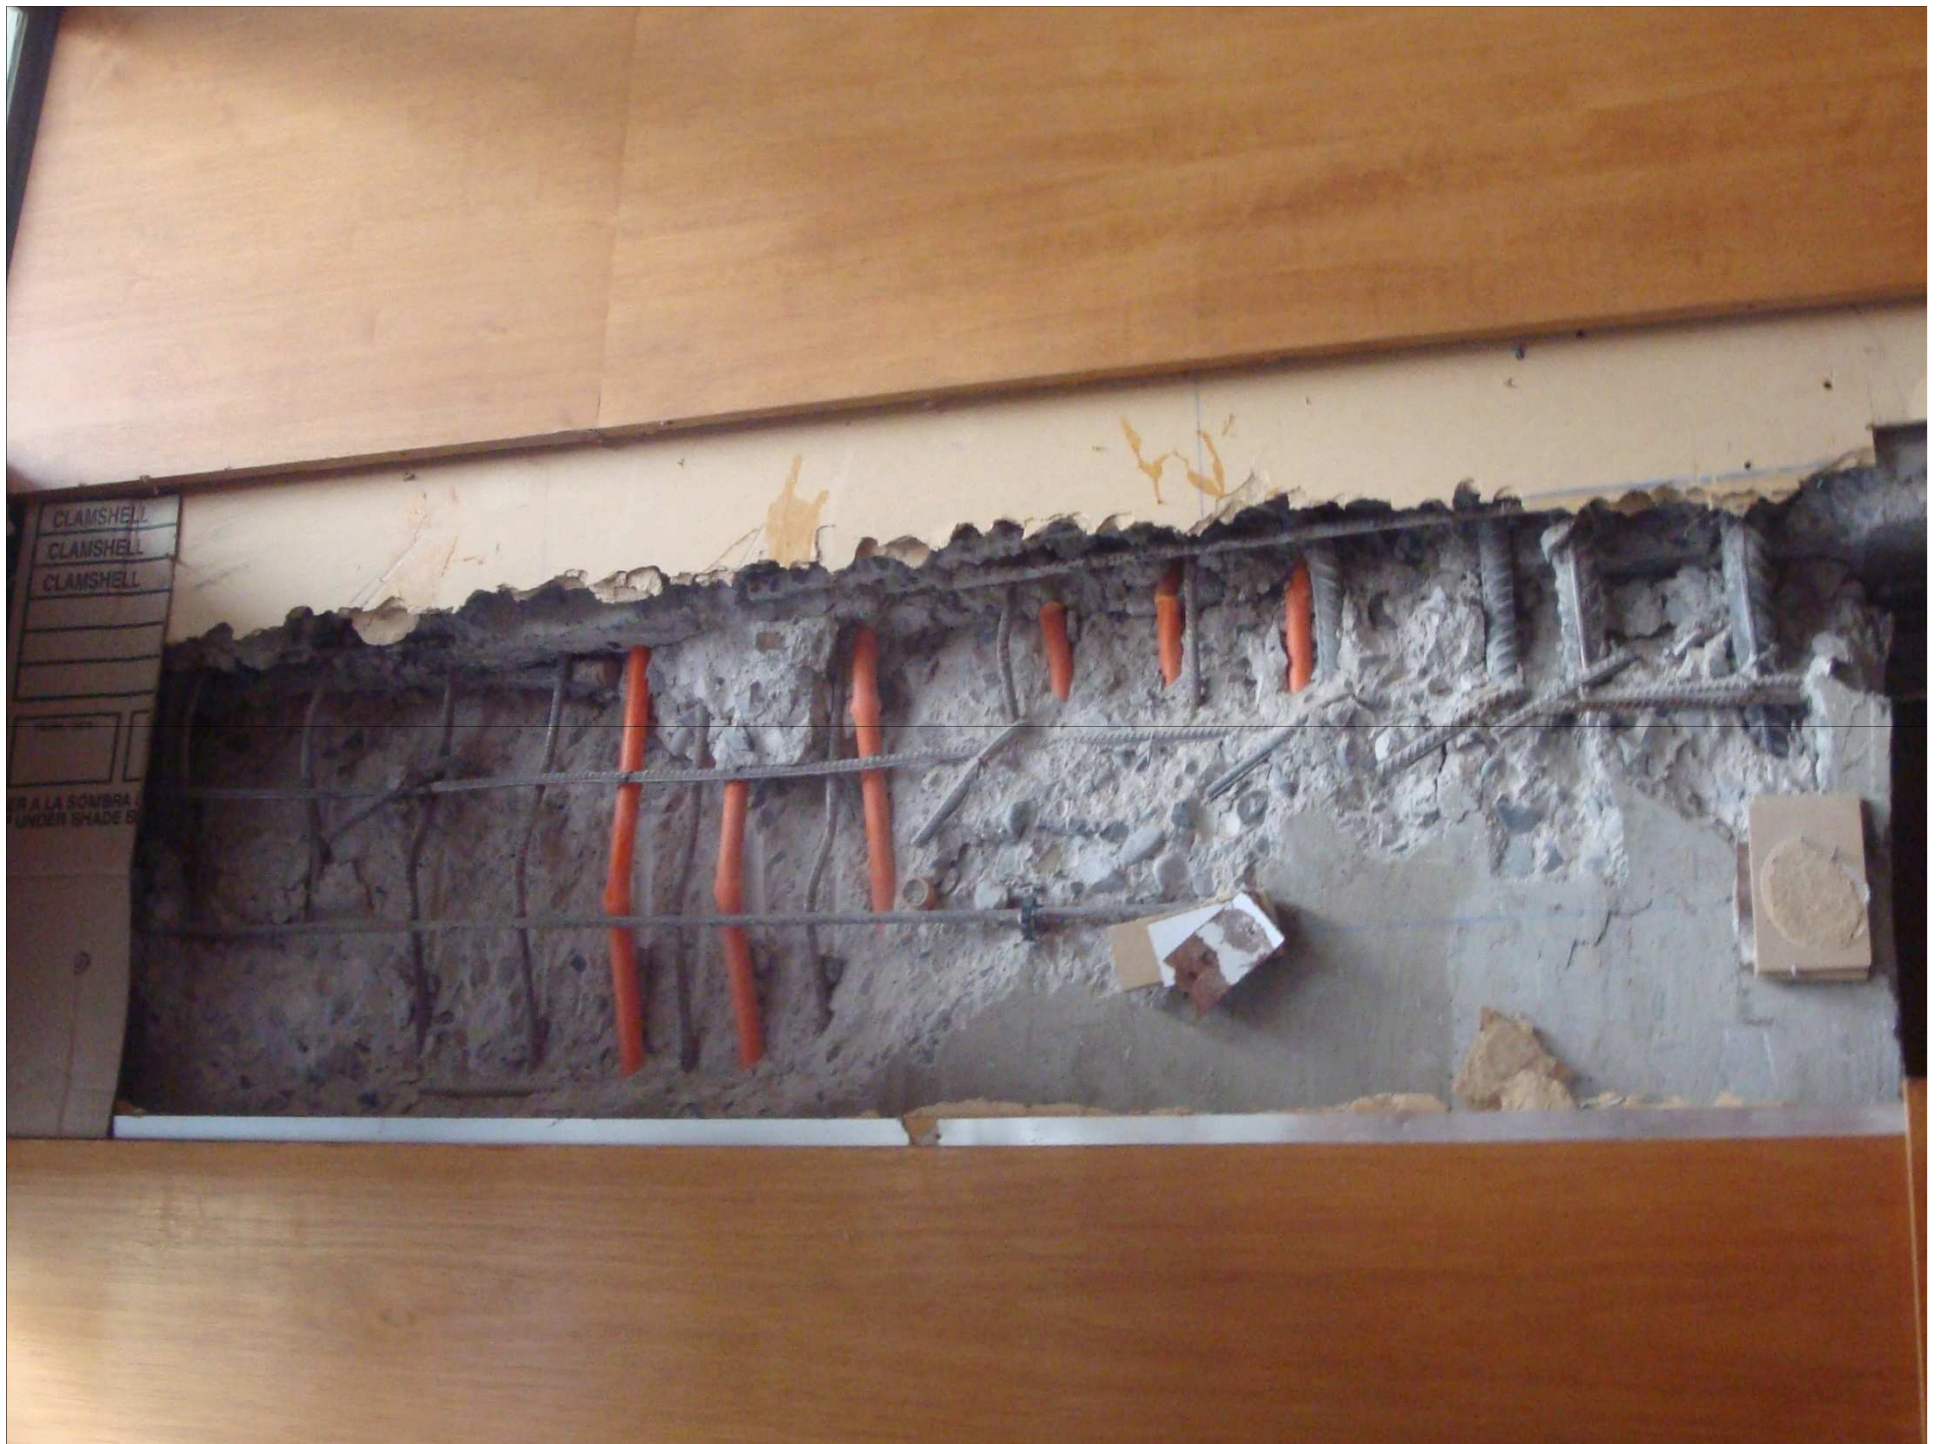
EL MURO MOSTRADO TIENE UNA LONGITUD DE APROXIMADAMENTE 1.80M Y EL EDIFICIO TIENE 24 PISOS.

TIENE FIERROS IMPORTANTES SOLAMENTE EN LOS EXTREMOS.

NO TIENE ESTRIBOS DE CONFINAMIENTO EN LOS NÚCLEOS.

EL FIERRO REPARTIDO ES SOLO DE 3/8" (10mm) Y HA PANDEADO POR COMPRESIÓN. LO MEJOR HUBIERRA SIDO ARMARLA COMO COLUMNA, CON FIERRO GRUESO Y ESTRIBOS.

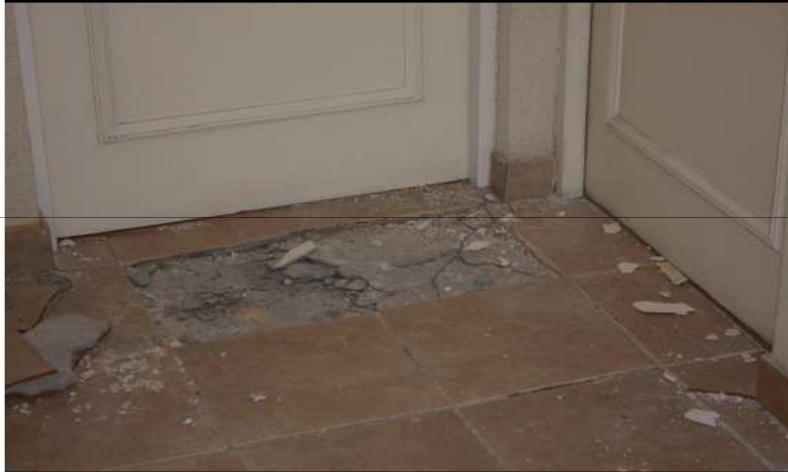
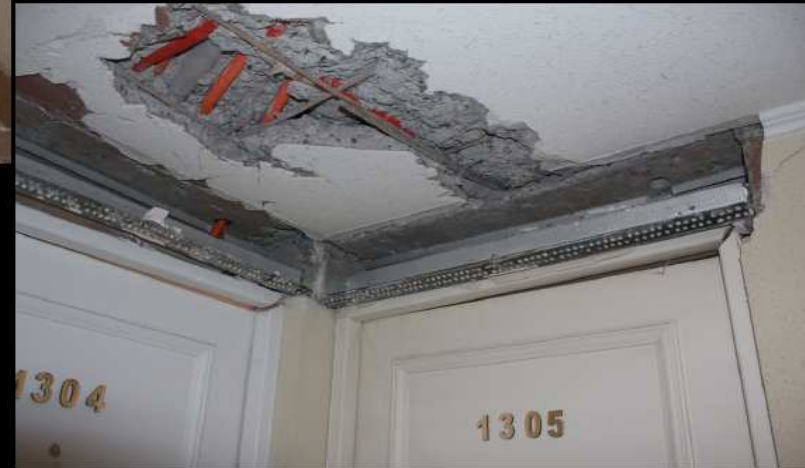
Terremoto - Chile - 27.02.2010 - Lámina N°8

**Edificio Sector Centro, Santiago. Zona 2 - Suelo II**

- Daño de Losas en accesos a departamentos.

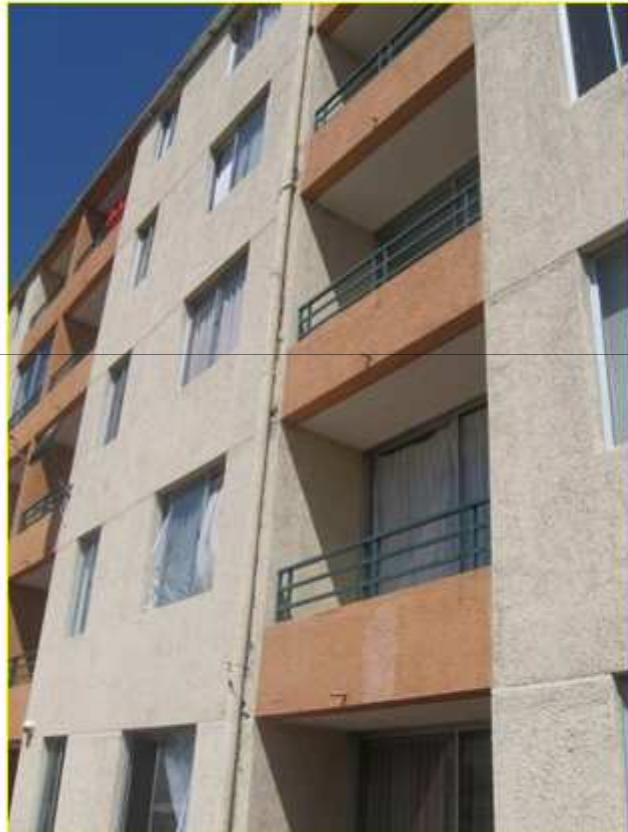
Foto 1  
Desconchones en junta de dilatación  
en edificios sin daño

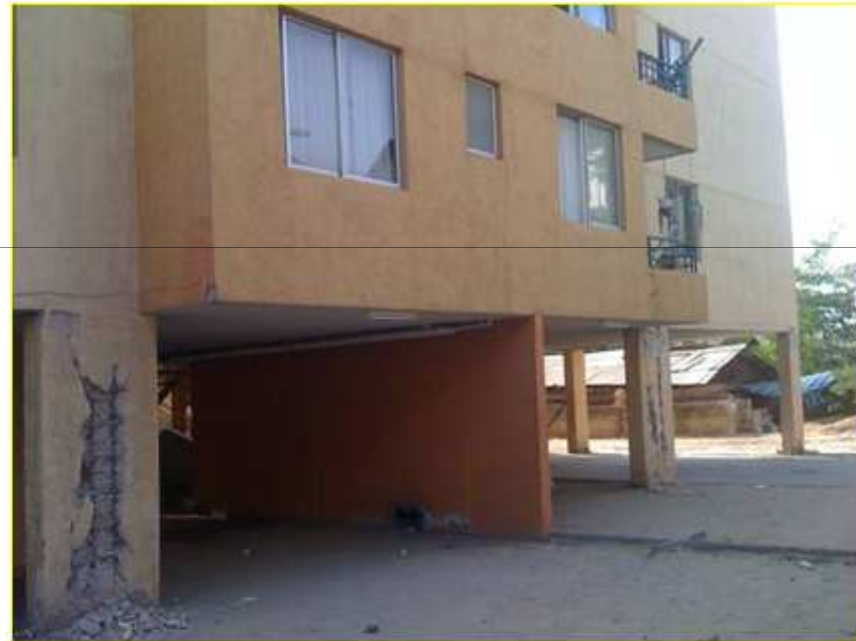
Foto 2  
Fachada posterior con daño  
en pilares

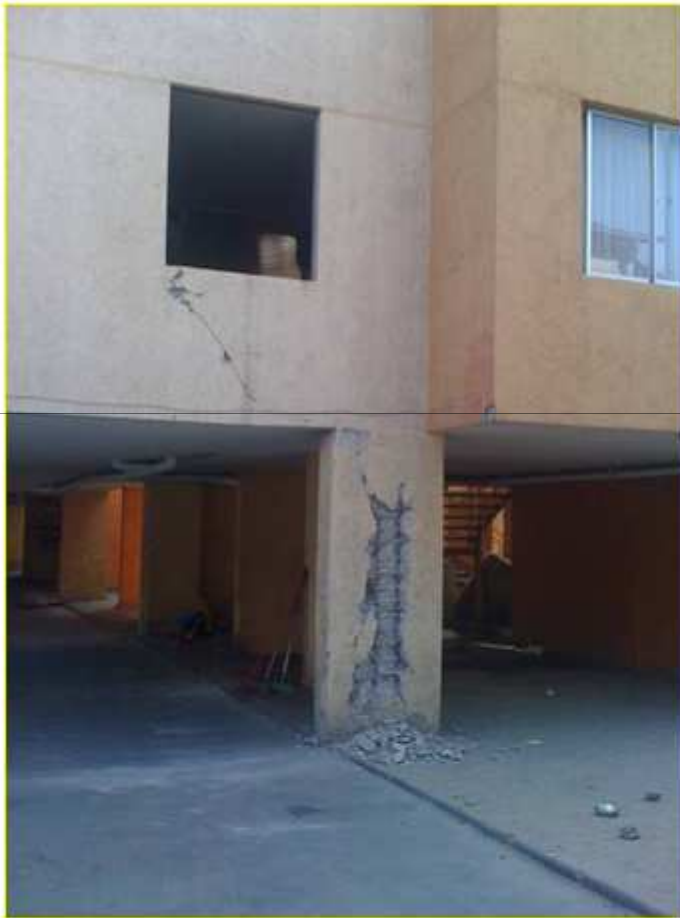
Foto 3

Acercamiento de Pilar dañado

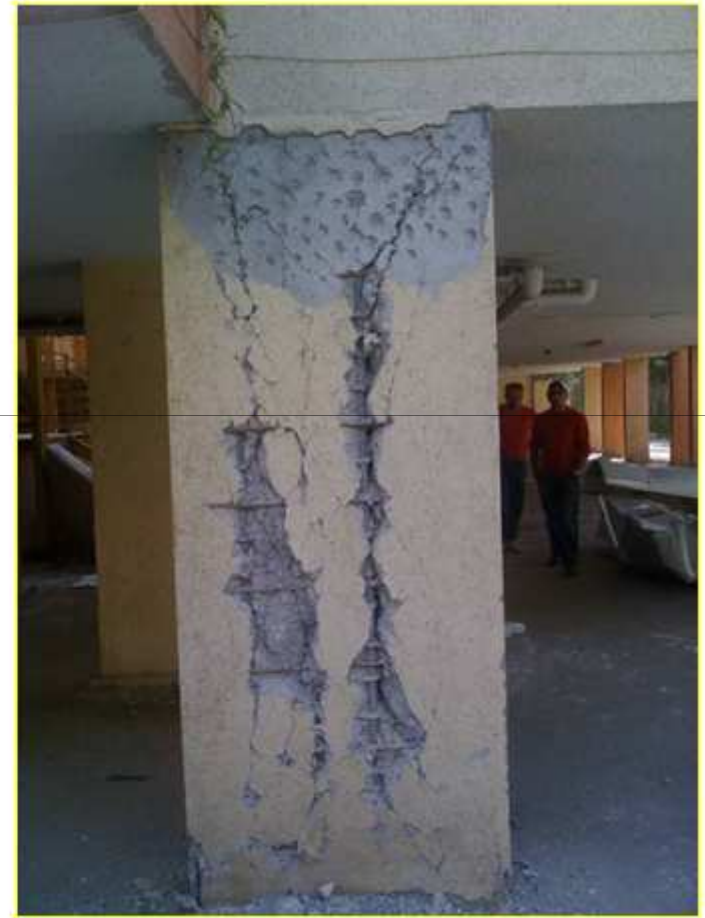
Foto 4

cercamiento de Pilar dañado

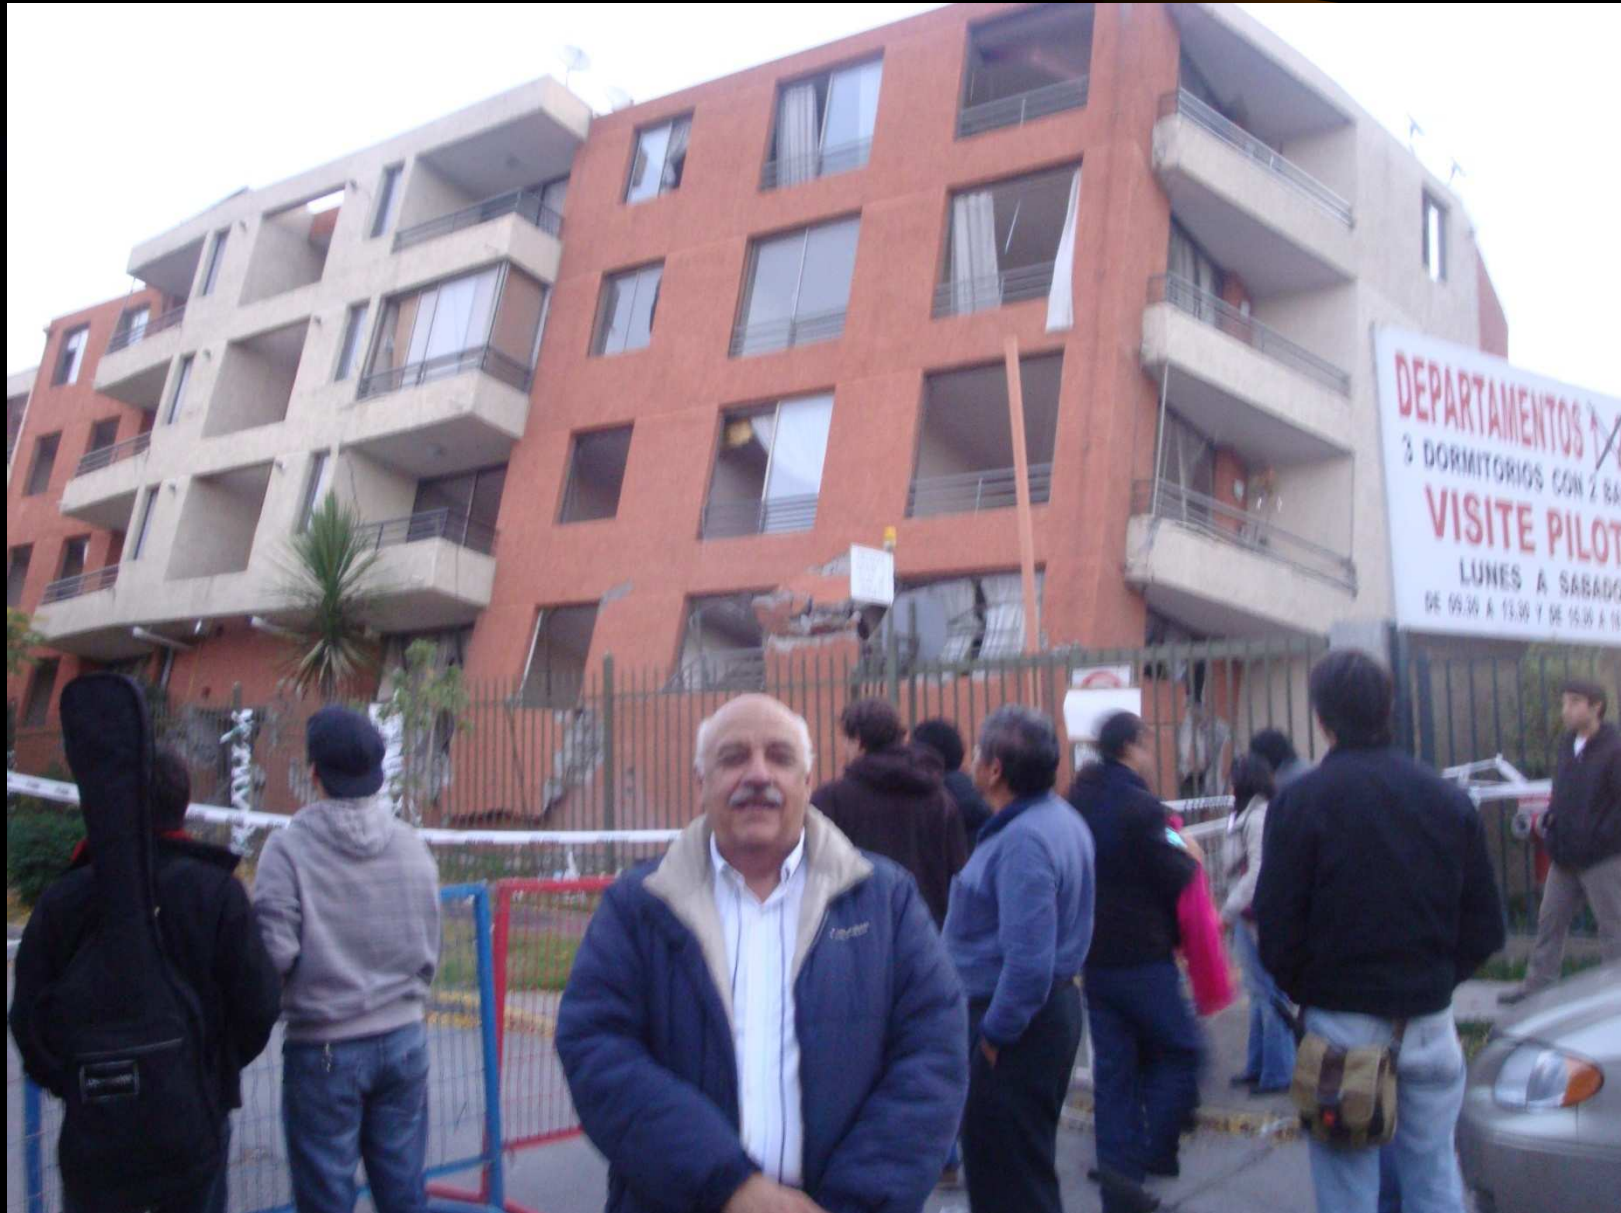
*EL PISO  
INFERIOR  
DE LA ZONA  
POSTERIOR  
YA NO  
EXISTE*

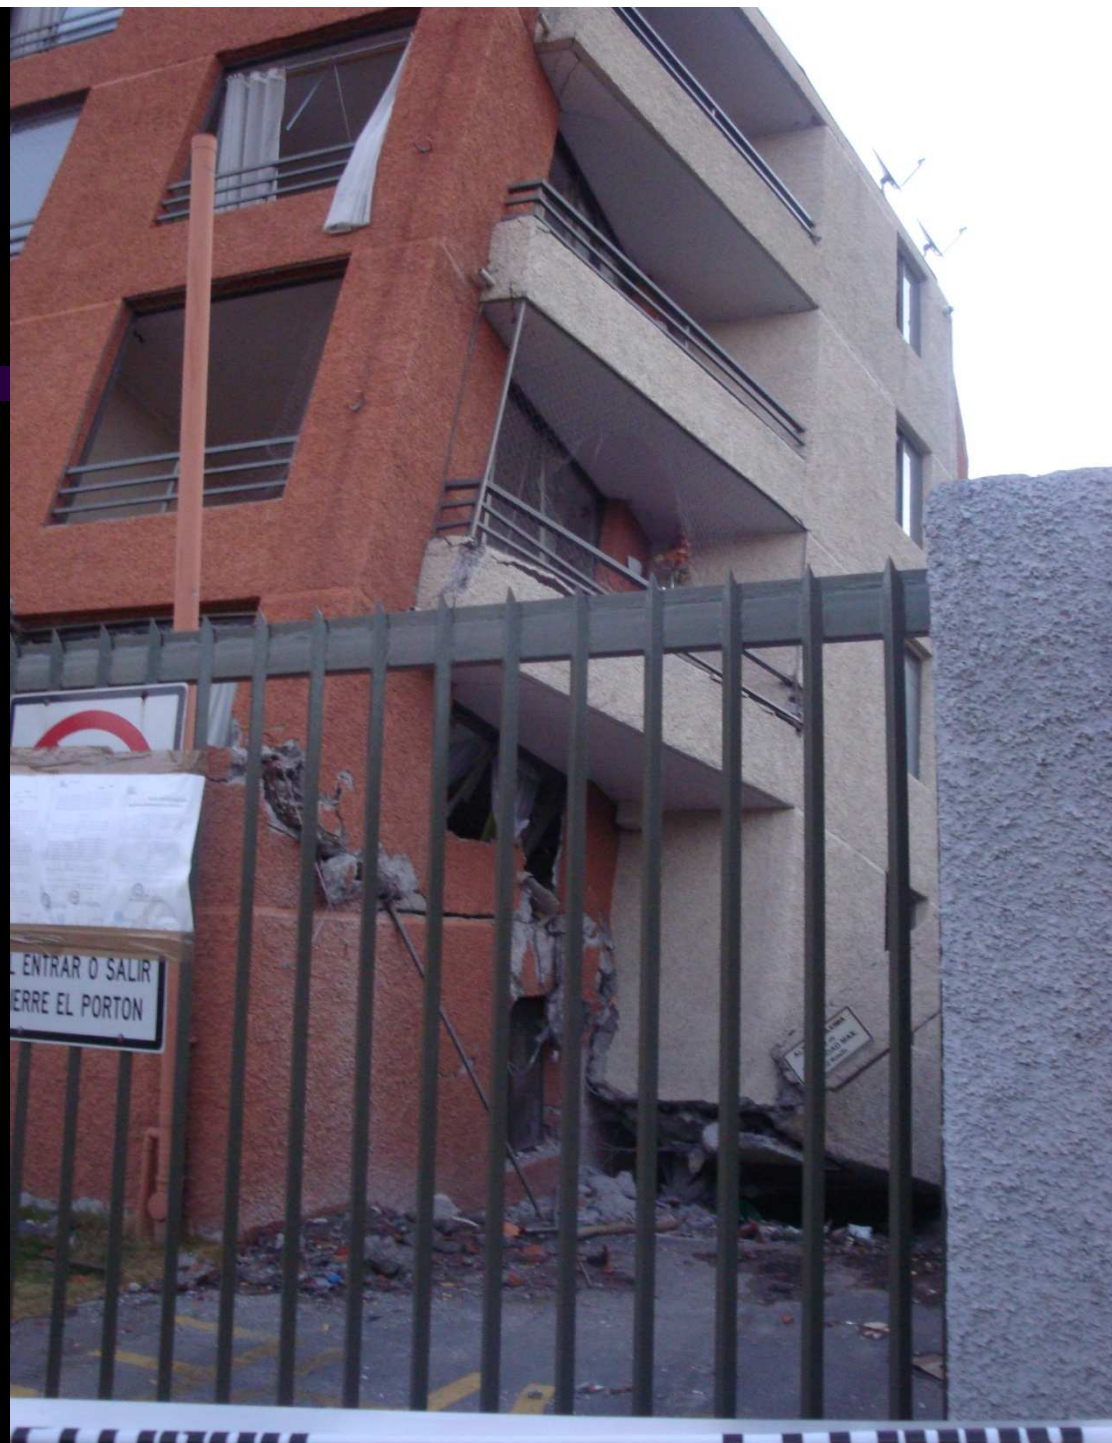
*AL COSTADO DE ESTE CONJUNTO  
COLAPSADO SE TIENE OTRO SIN NINGÚN  
PROBLEMA*

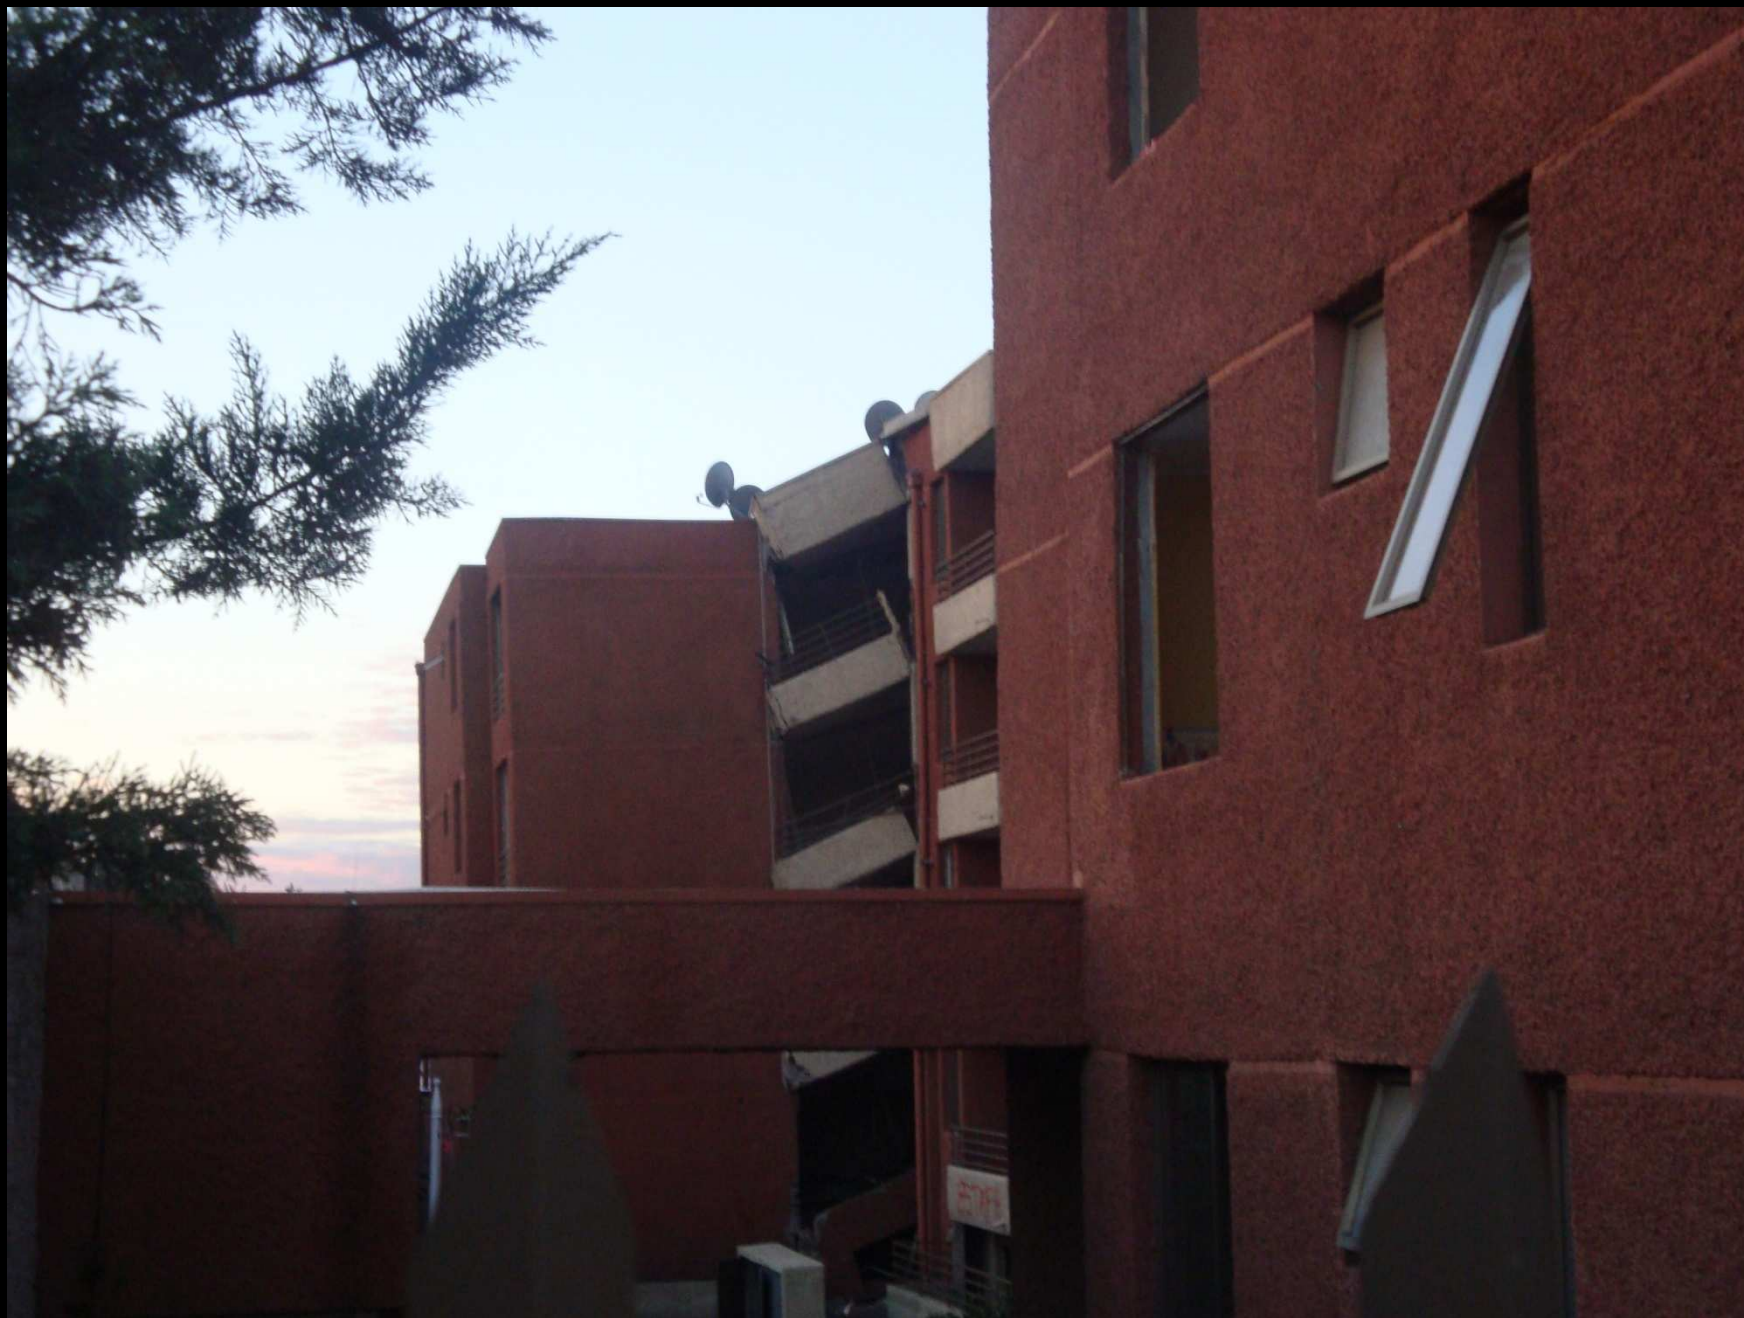
OTRO EJEMPLO SIMILAR, SOBRE UN  
CONJUNTO DE EDIFICIOS DE CUATRO PISOS  
CON PISO BLANDO EN LA ZONA POSTERIOR.  
LA ZONA POSTERIOR SE HA CAÍDO UN PISO,  
AL FALLAR LAS COLUMNAS DEL PRIMER  
NIVEL, QUE TENÍAN MUROS ENCIMA.

SE TRATA DE UN BARRIO DE SANTIAGO CON  
PISO BLANDO. SIN EMBARGO NO HAY DAÑOS  
EN OTROS PREDIOS VECINOS.

EL PROBLEMA ES LOSA DE TRANSFERENCIA.

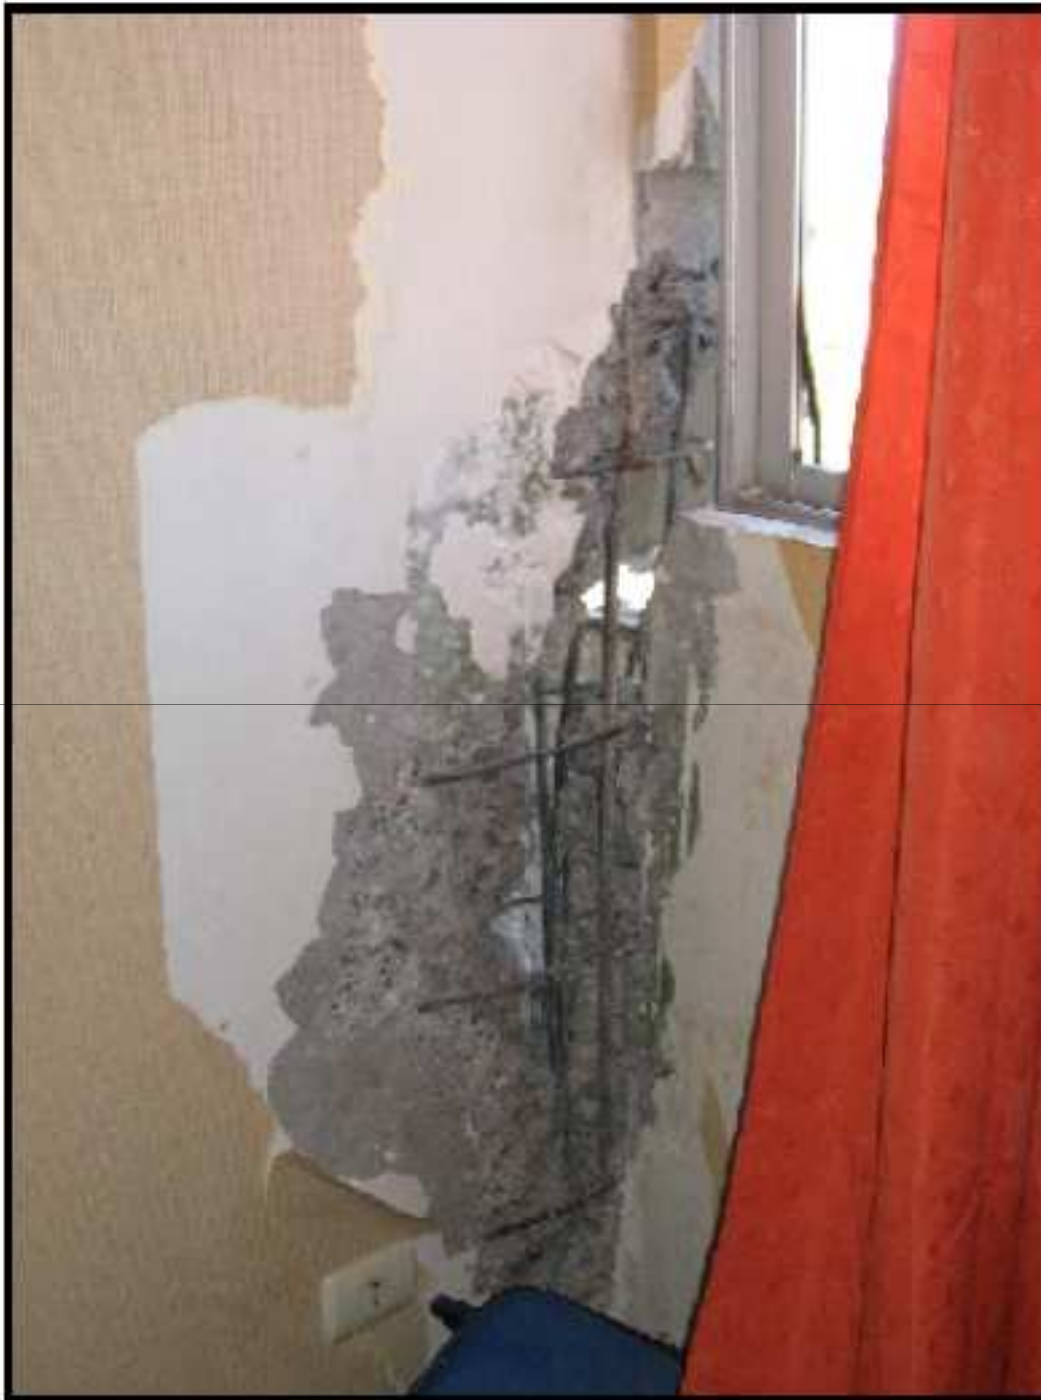
*PARAPETO APOYADO  
SOBRE PLACA  
DELGADA*

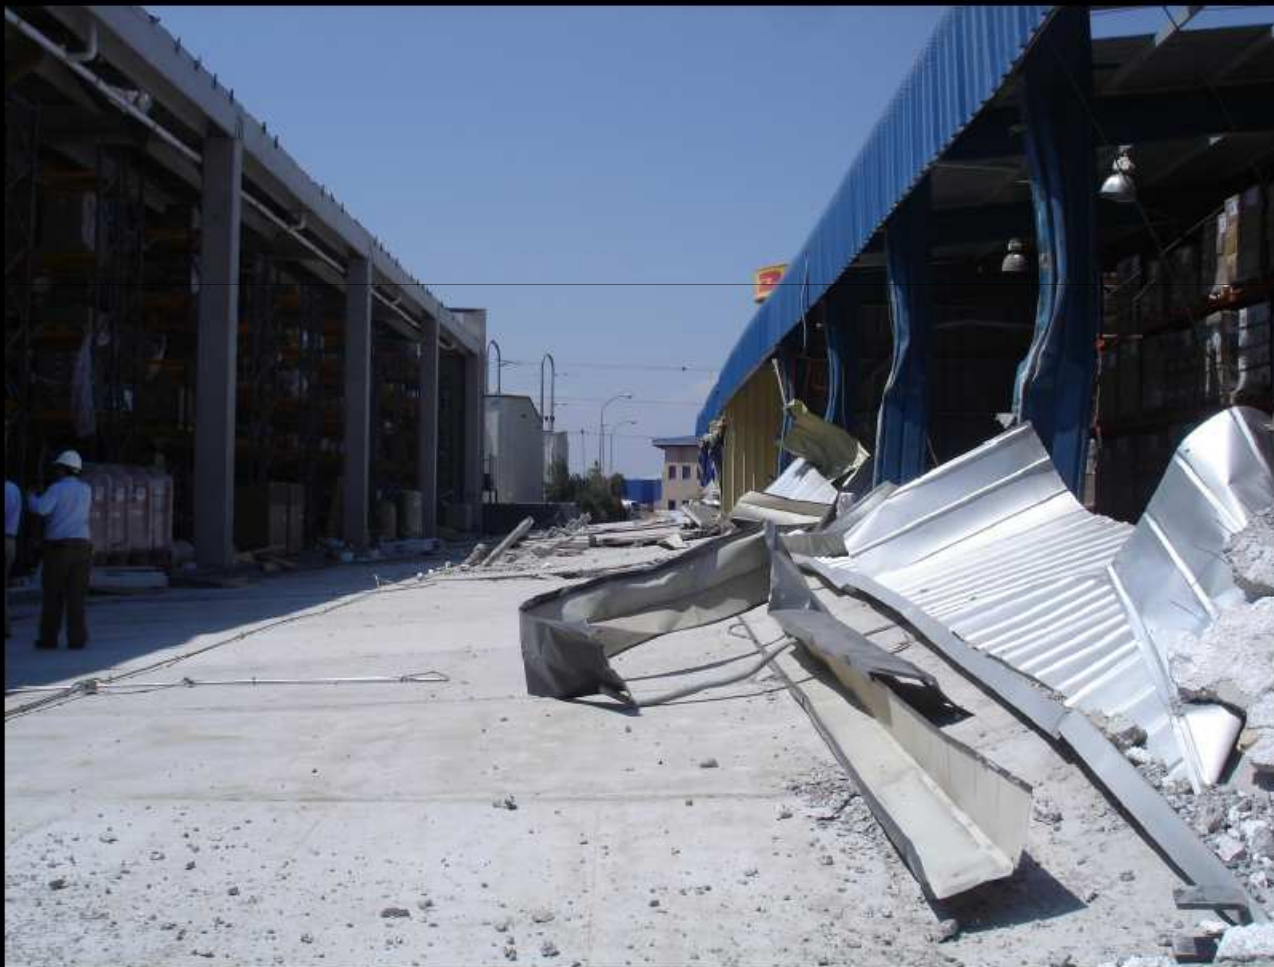
*FOTO CON MURO PREFABRICADO  
QUE HA CAÍDO SOBRE EL VECINO.*

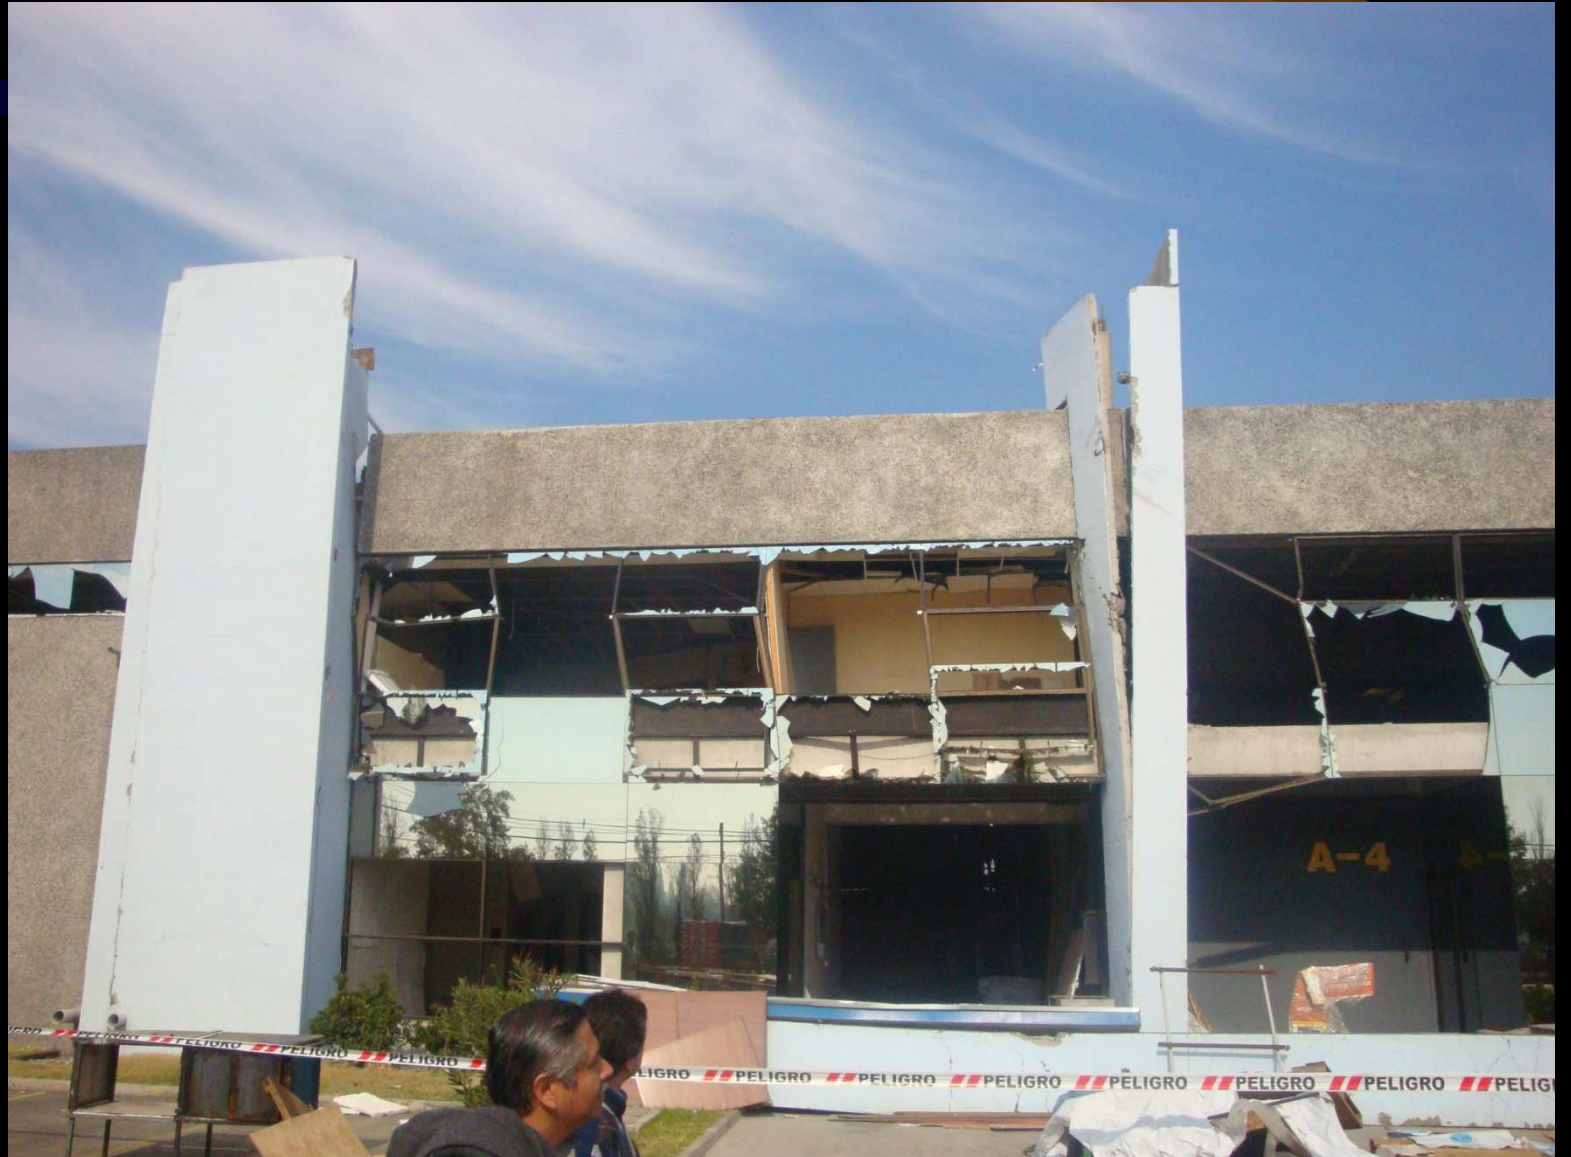
# *GALPONES PREFABRICADOS CON DAÑOS SEVEROS*

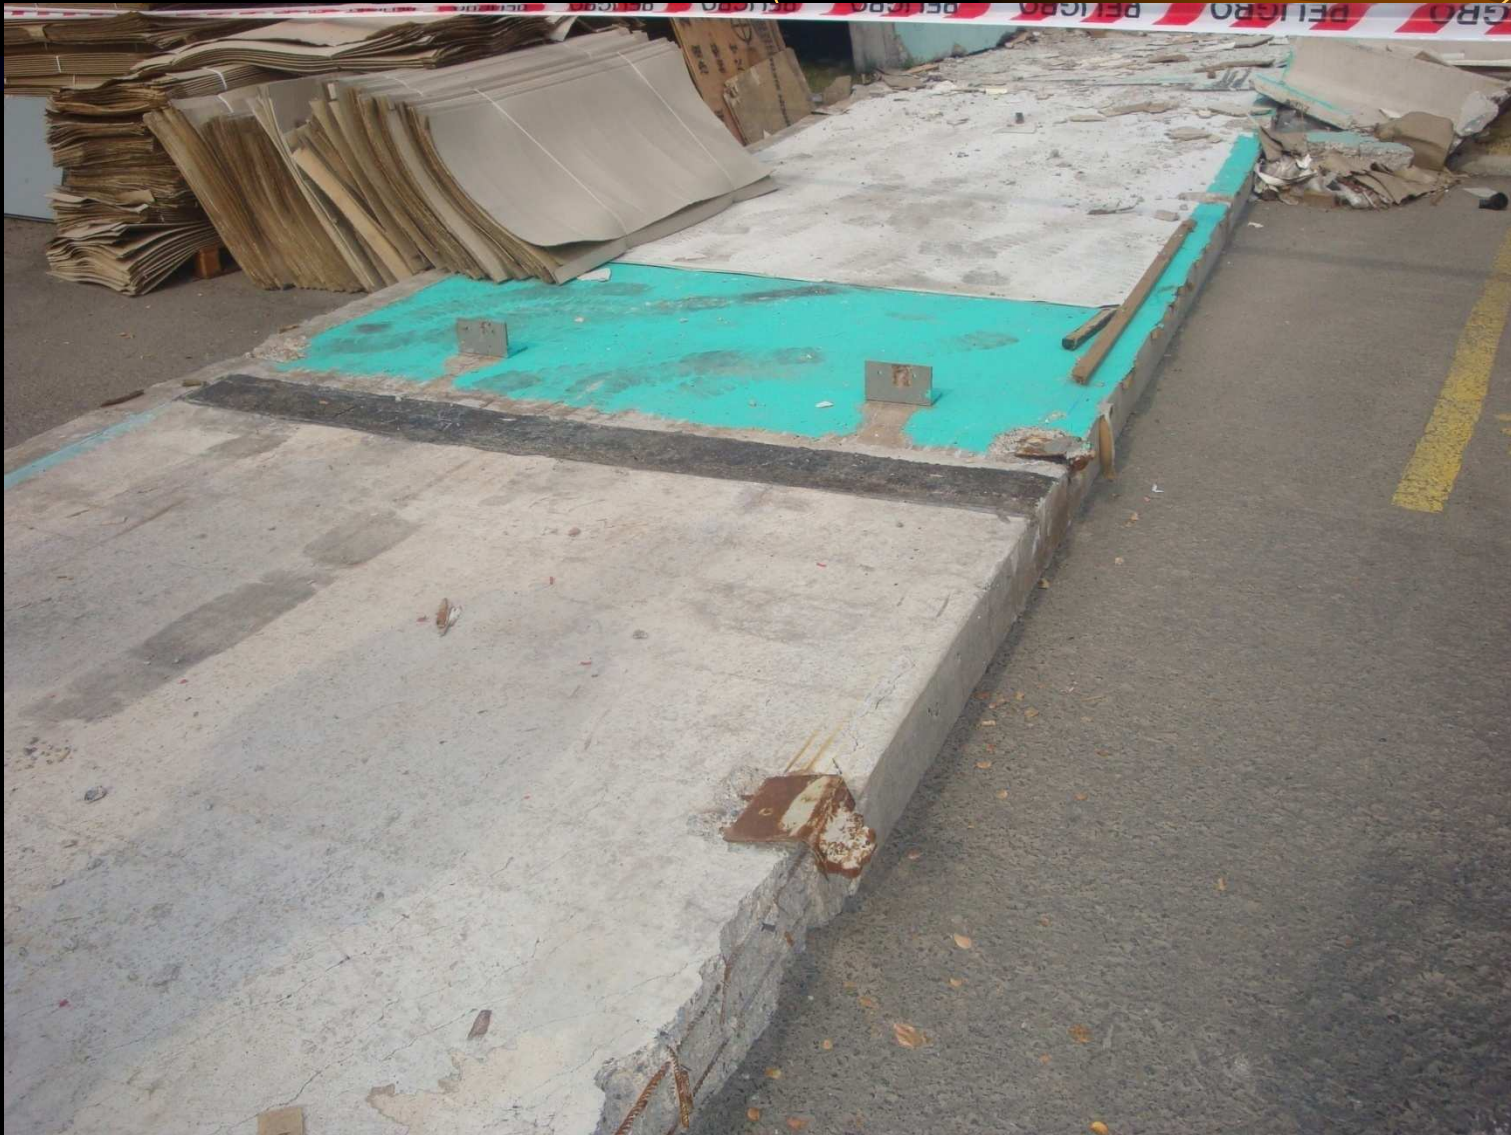
# *MURO PREFABRICADO EN EL SUELO (10M DE ALTO)*
