*EL SISMO DE CHILE DEL 27 DE  
FEBRERO DEL 2010 Y SUS  
ENSEÑANZAS PARA EL DISEÑO  
ESTRUCTURAL*

*ANTONIO BLANCO BLASCO*

*JUNIO 2010*

*ABB INGENIEROS EIRL*

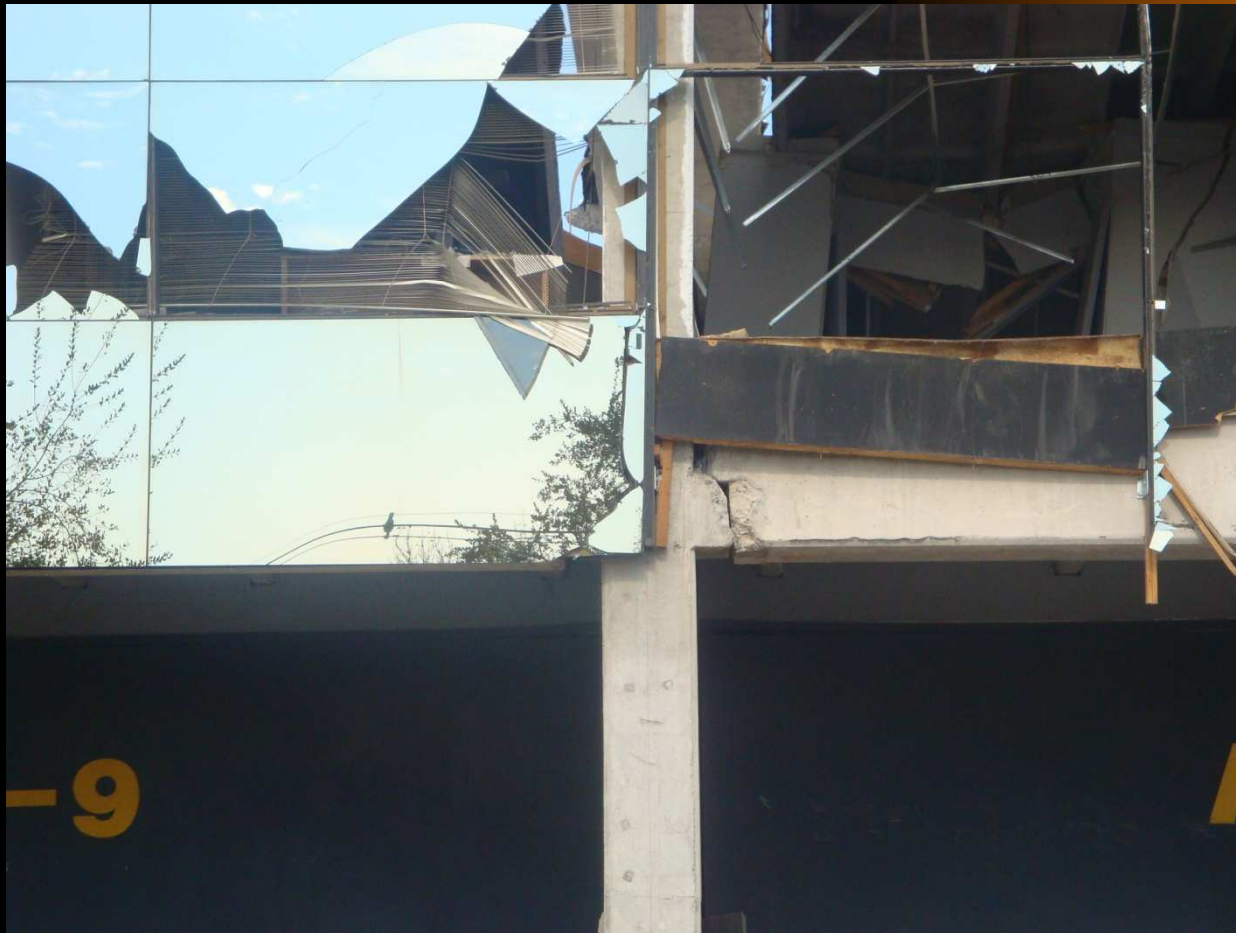
# *BRAQUETE INSUFICIENTE PARA SOPORTE DE VIGA PREFABRICADA*

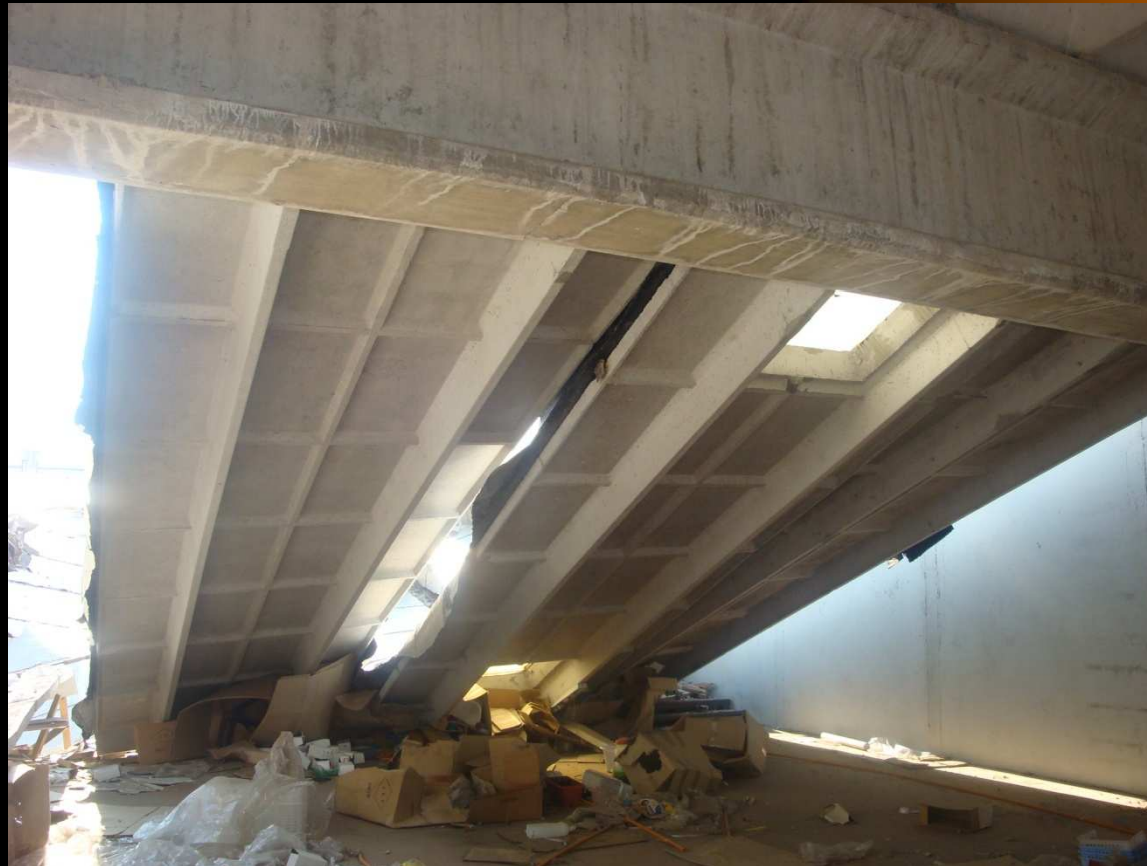
# *TECHO PREFABRICADO QUE COLAPSÓ AL SALIRSE DE SU APOYO*

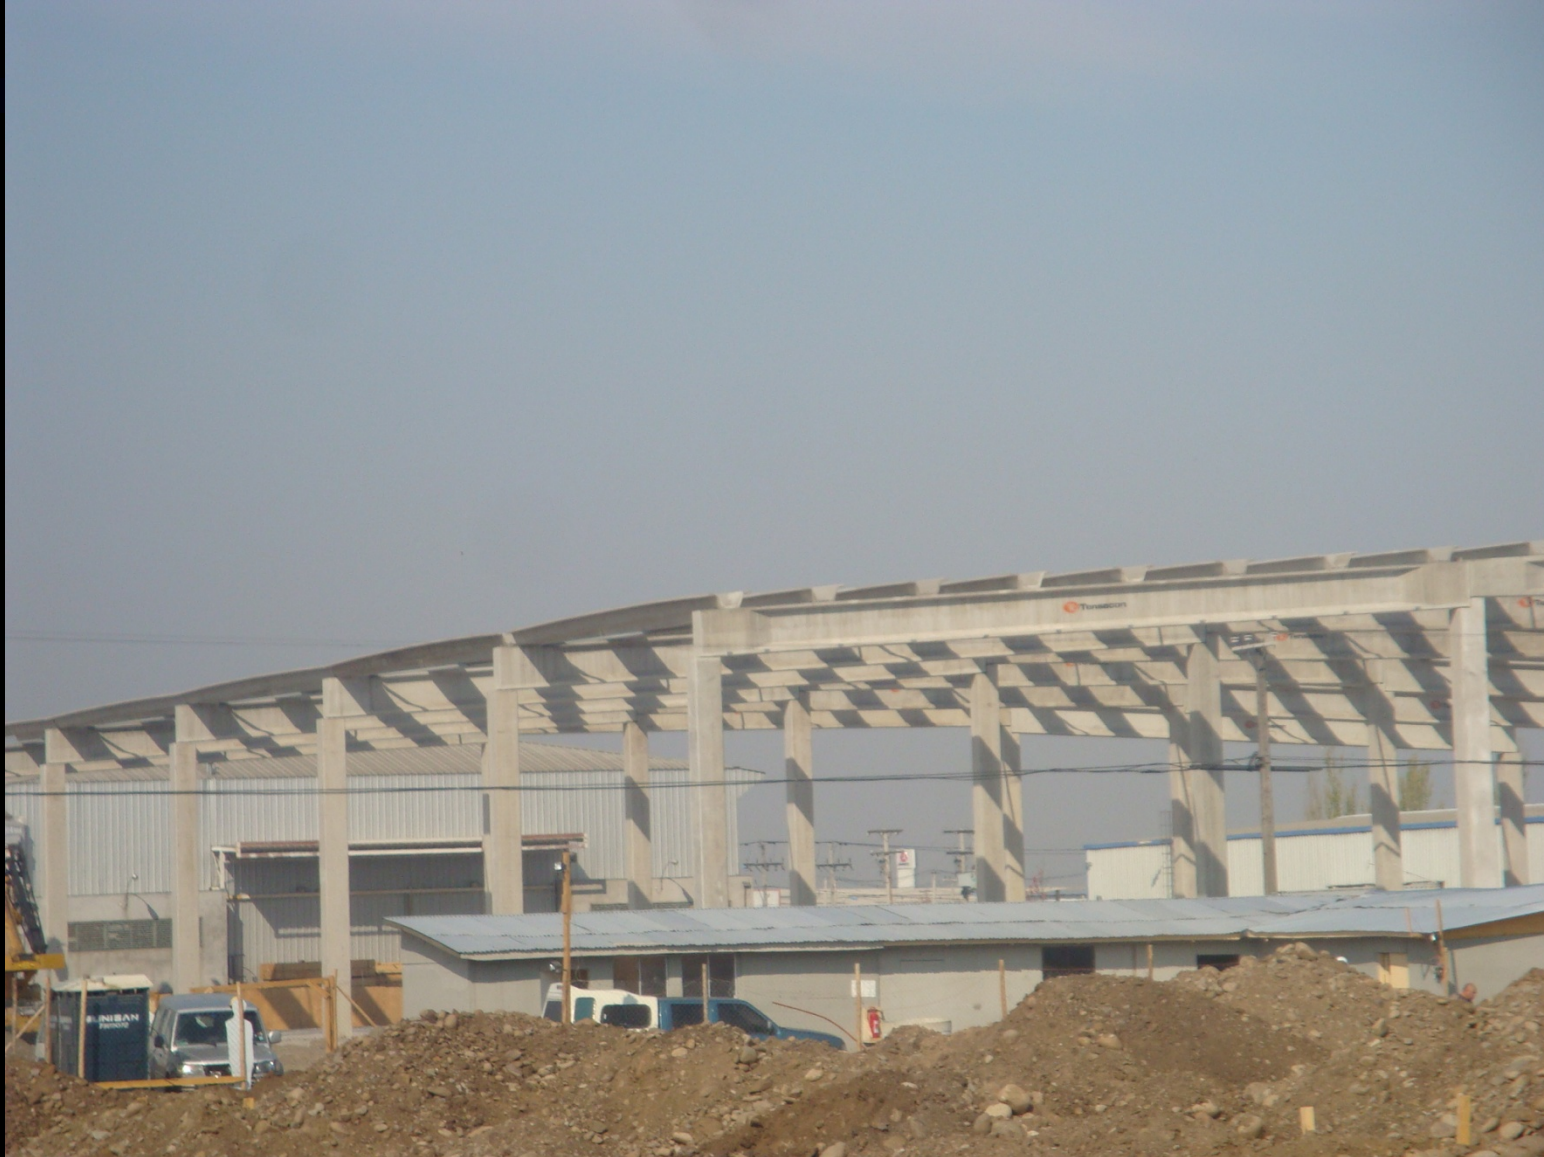
*Pórticos prefabricados de 25m.  
Nótese que no hay viga transversal.*

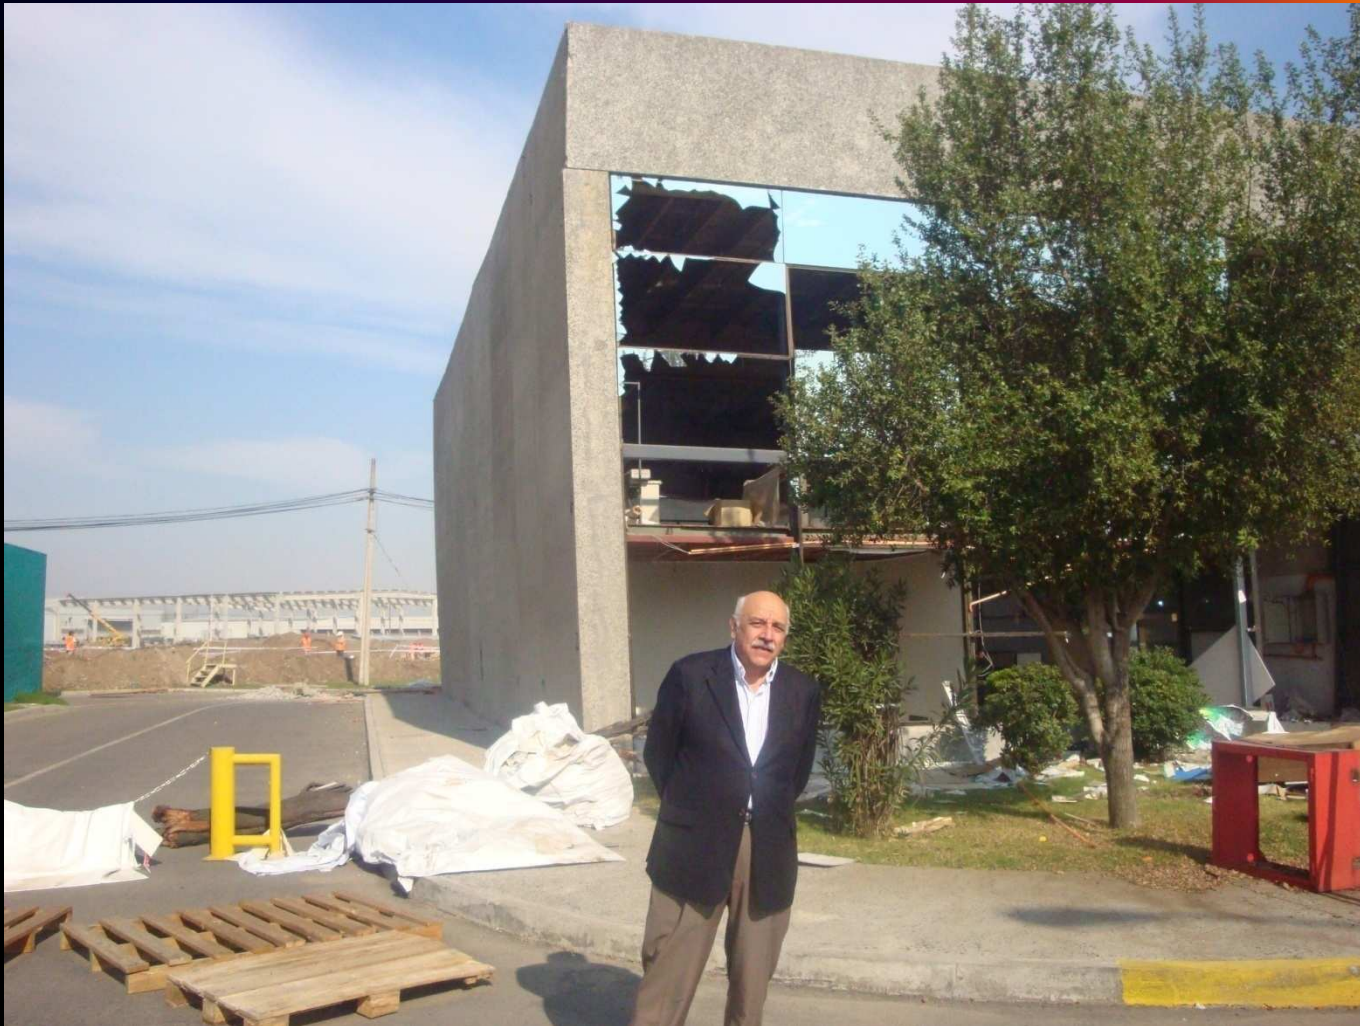
# *Pórtico inclinado aproximadamente 20cm*

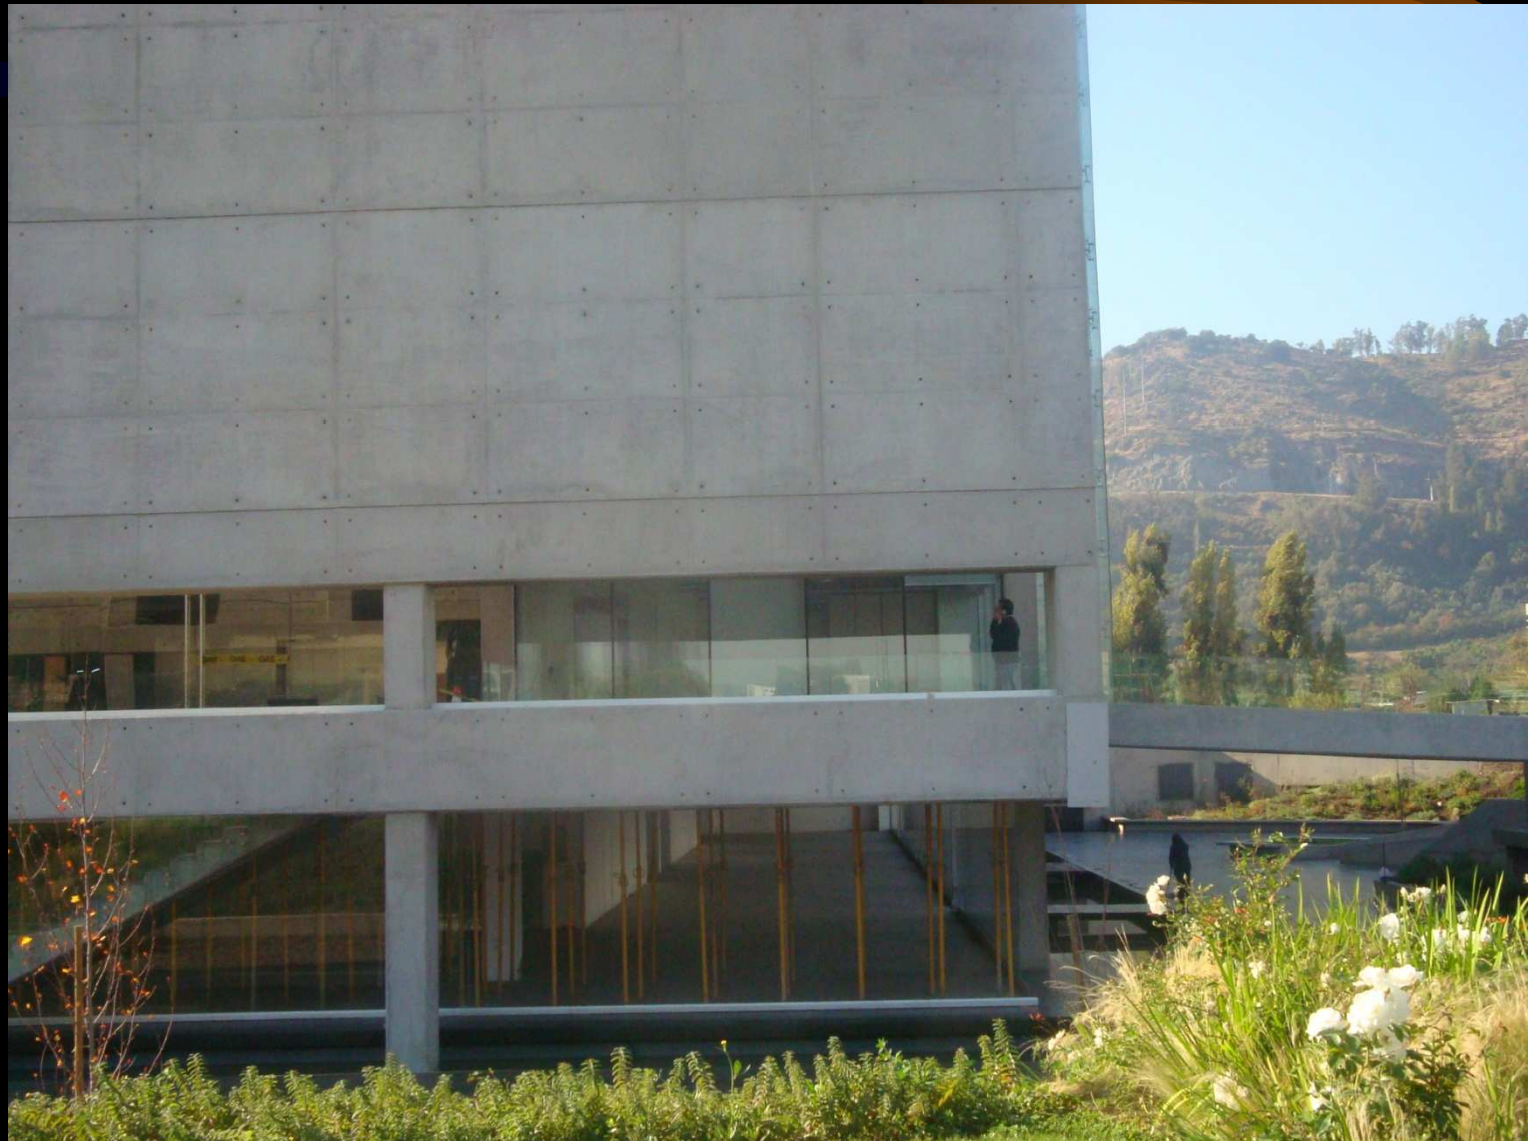
# *VOLADOS EN ESQUINA CON PLACAS SUPERIORES*

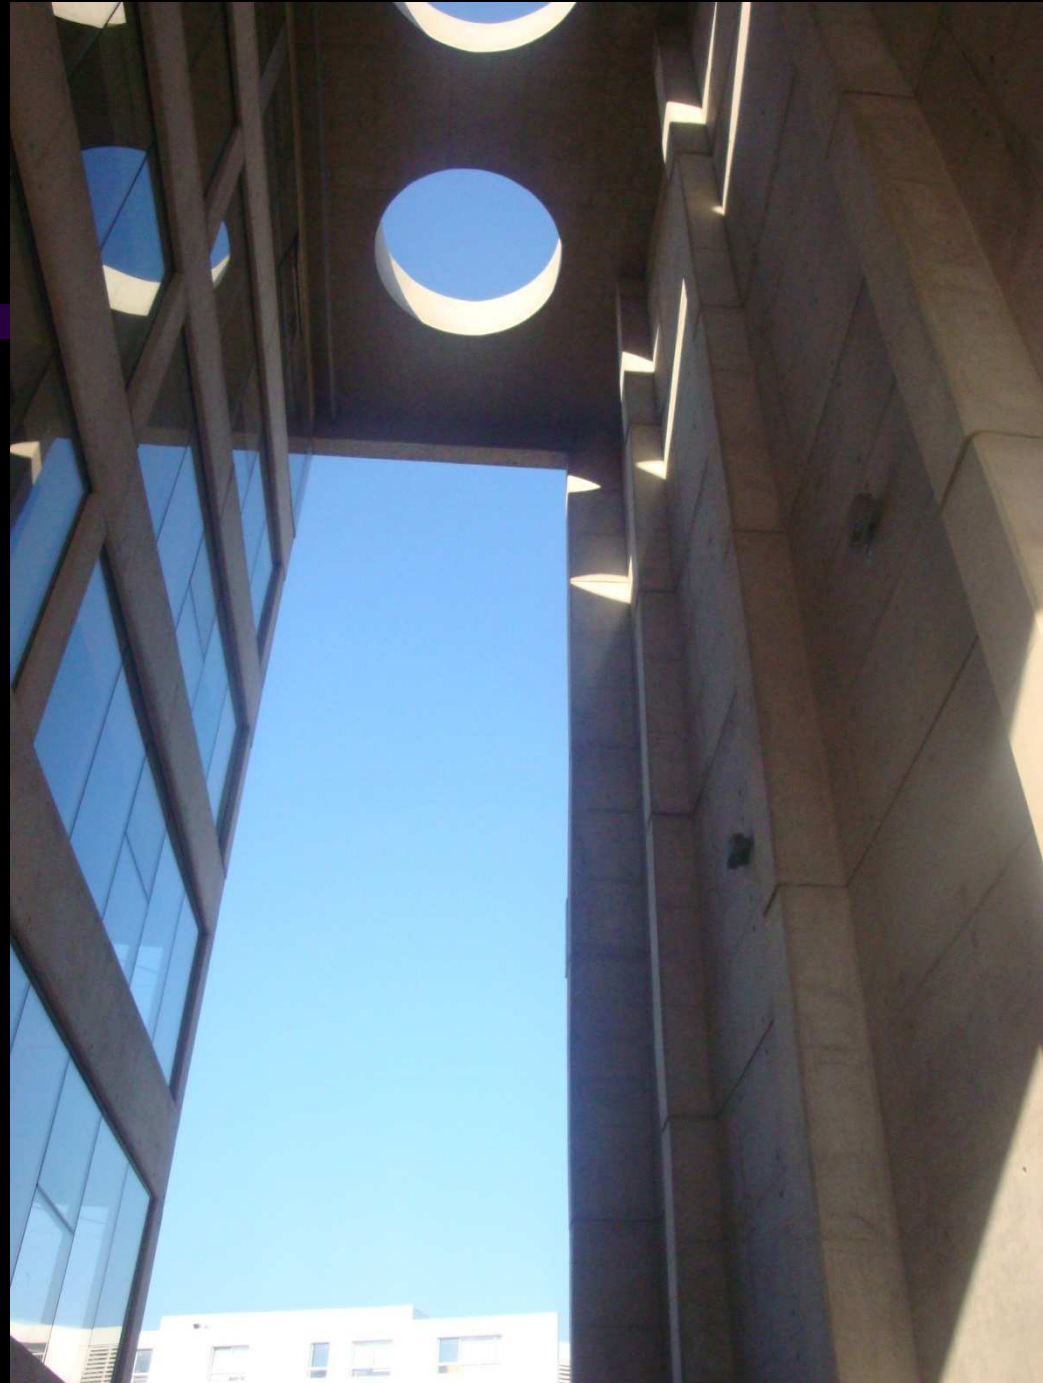
*EL EDIFICIO  
SE CONECTA  
CON LA  
PLACA DE LA  
FOTO  
ANTEIRIOR  
LUEGO DE  
CINCO PISOS  
LIBRES.*

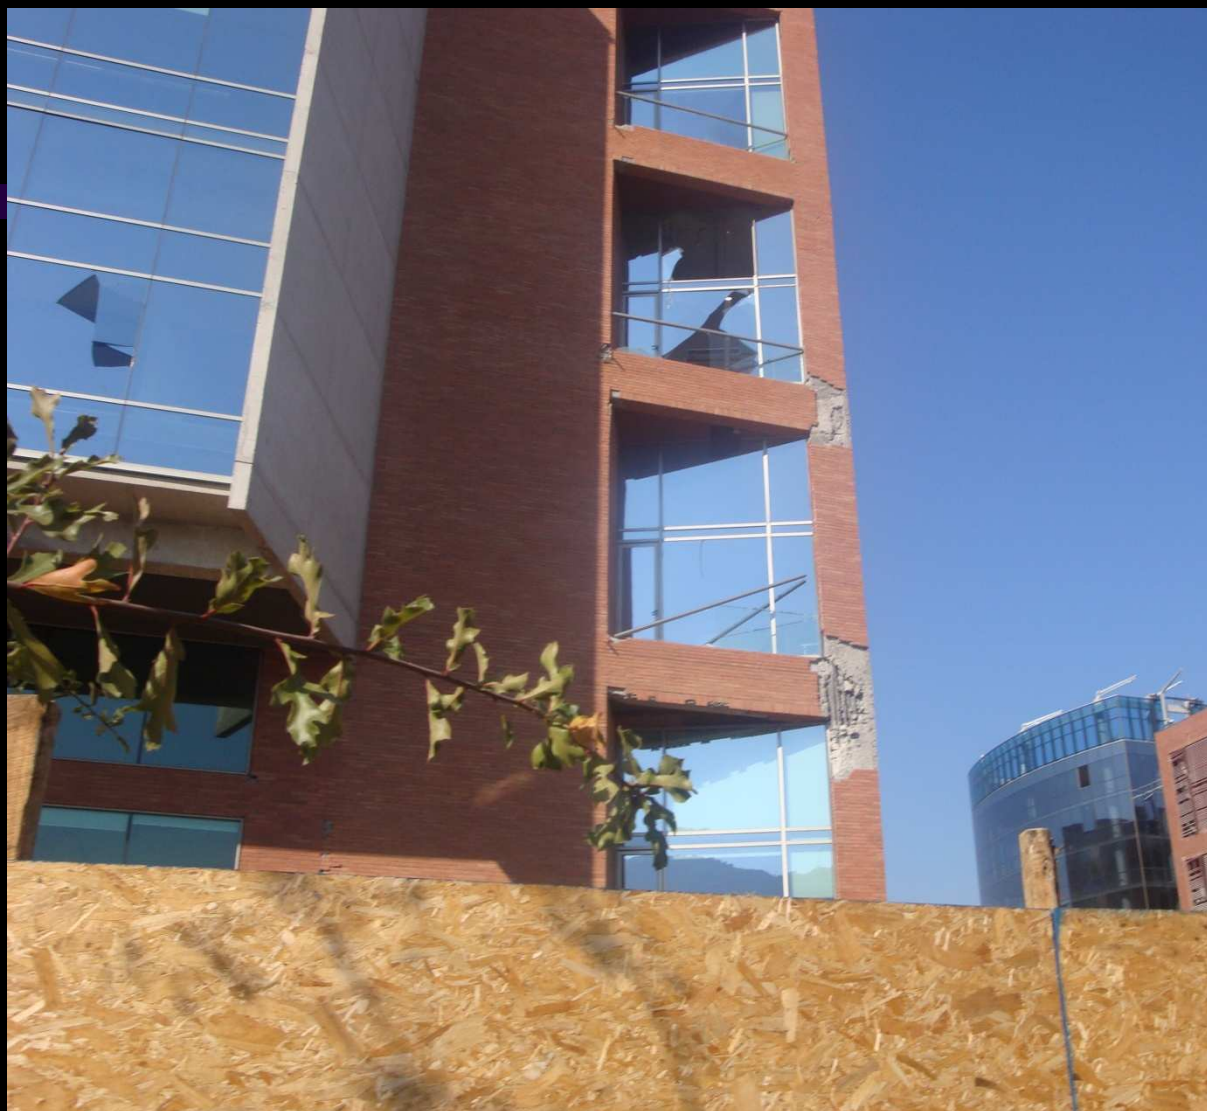
*TECHOS  
LIGEROS  
EN  
ÚLTIMO  
PISO.  
NÓTESE  
QUE EL  
DERECHO  
SE HA  
CAÍDO.*

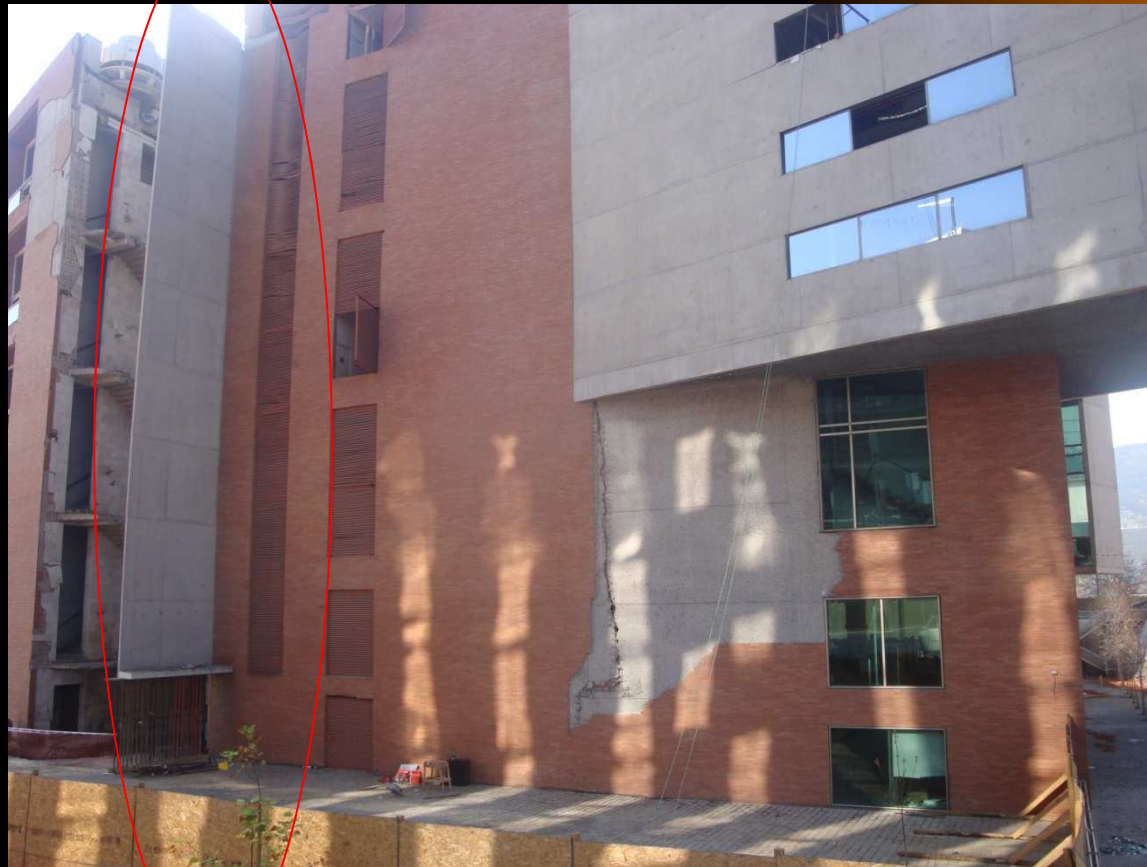
# *PLACA EN BANDERA POR EL LADO POSTERIOR*

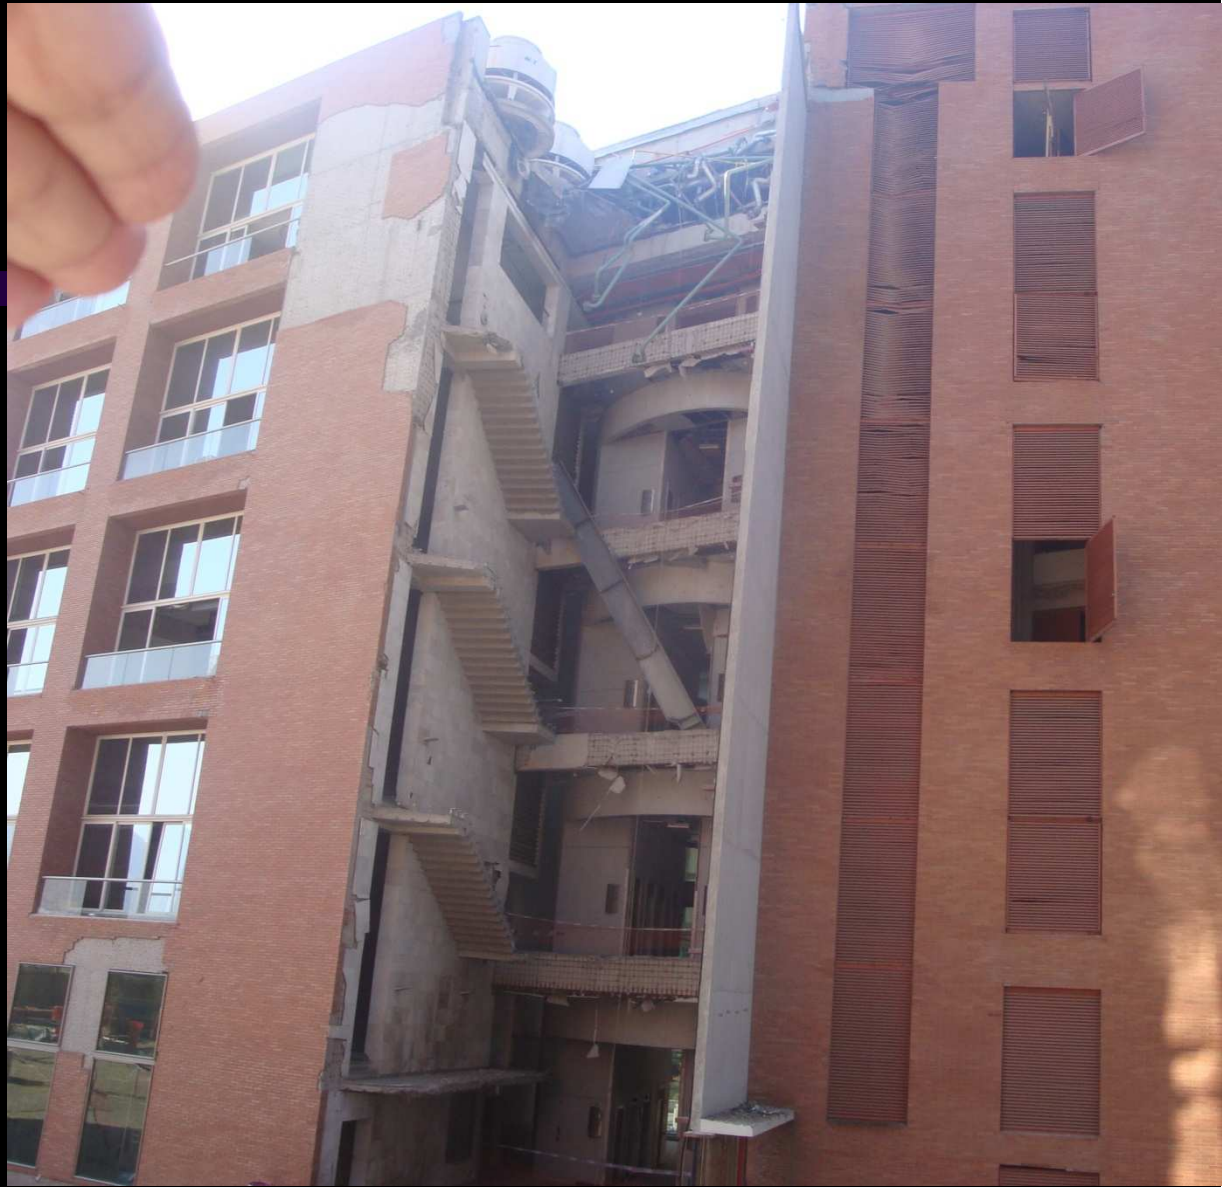
*COBERTURA  
METÁLICA Y  
CERRAMIENTO  
METÁLICO  
ANCLADO EN  
LA PLACA  
BANDERA.SU  
CAÍDA  
PERFORÓ LA  
LOSA DEL  
SÓTANO*
