**FACULTAD DE INGENIERIA  
ESCUELA DE INGENIERIA CIVIL**

**INVESTIGACION “PREMIO ANTEHOR ORREGO 2010”**

**VIDA UTIL EN ESTRUCTURAS DE CONCRETO  
ARMADO DESDE EL PUNTO DE VISTA DE  
COMPORTAMIENTO DEL MATERIAL**

**AUTORES: ING. MARCO CERNA VASQUEZ**

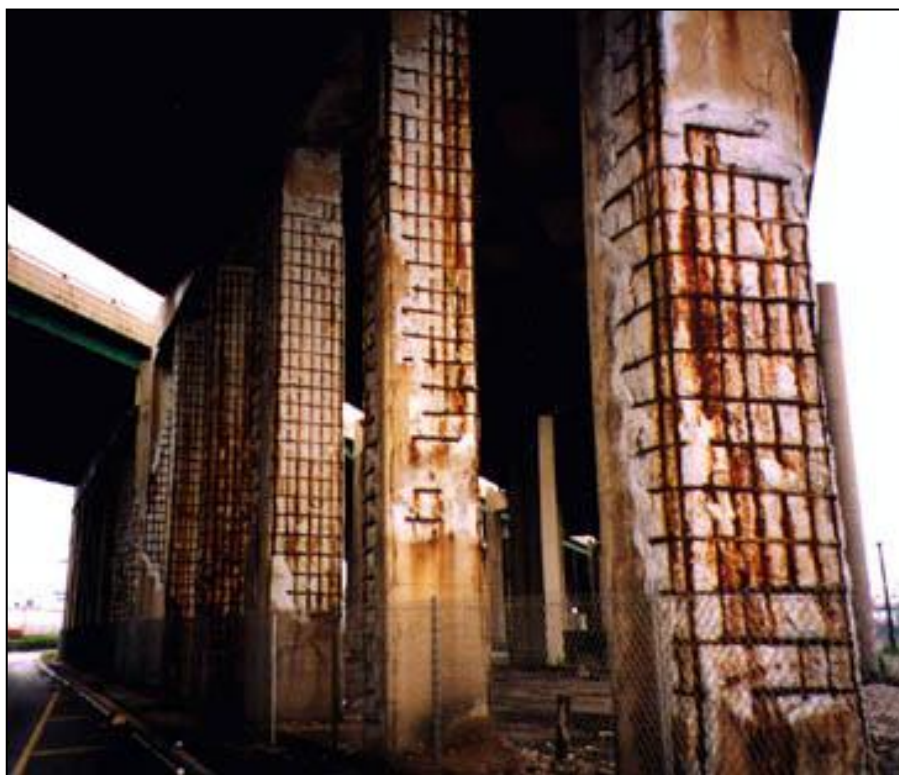
En la siguiente grafico, se presenta unas estructuras de concreto que presentan desprendimiento notorio del recubrimiento, producido por la corrosión severa de la varilla de refuerzo. Se puede indicar, que las columnas indicadas se encuentran más allá de su vida útil, ya que la degradación que presentan no son una mancha de oxido o grieta. Este proceso de degradación inclusive puede ser suficiente para producir una falla local en las columnas del puente. Para que no se produzca un colapso inminente de las columnas sería adecuado realizar una reparación general.

Figura 1.1 – Fotografía de un conjunto de columnas que soportan una losa de un puente. Se pueden observar grietas producto de la corrosión del acero

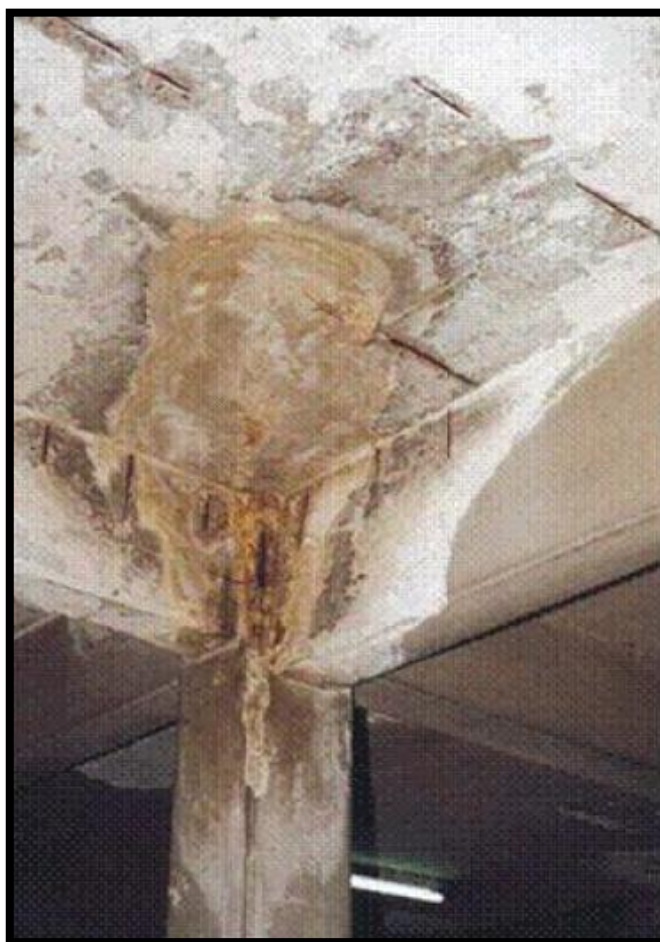
Figura 1.5  
Pérdida de sección de acero útil

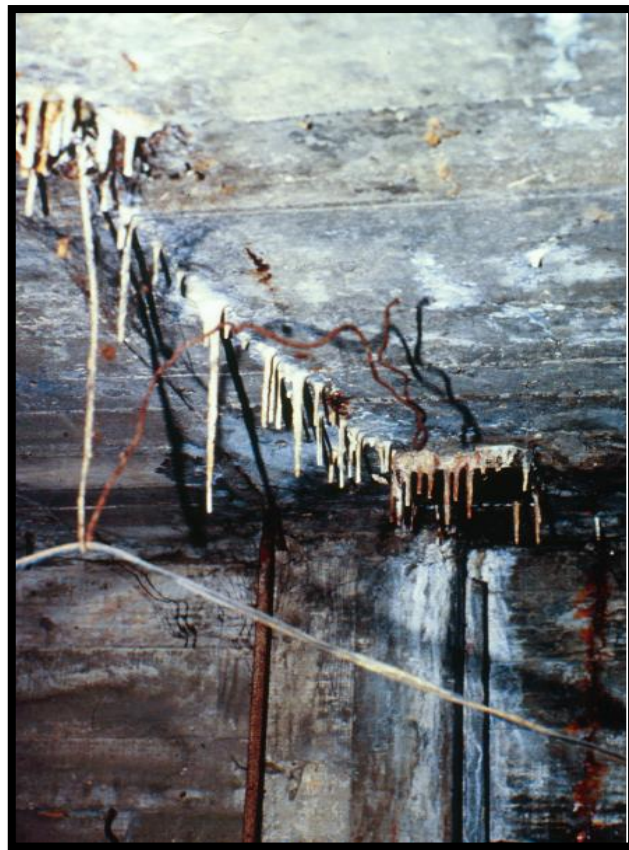
Figura 1.6  
Pérdida de sección de acero útil

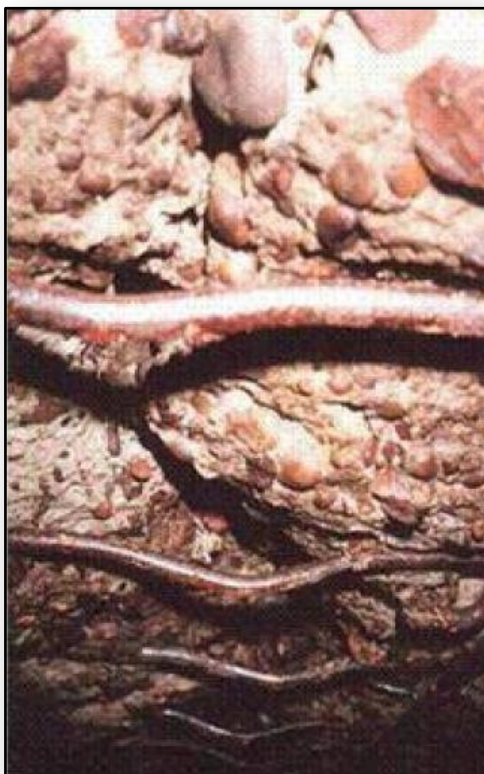
Figura 1.7  
Estado de una estructura después de sufrir un incendio

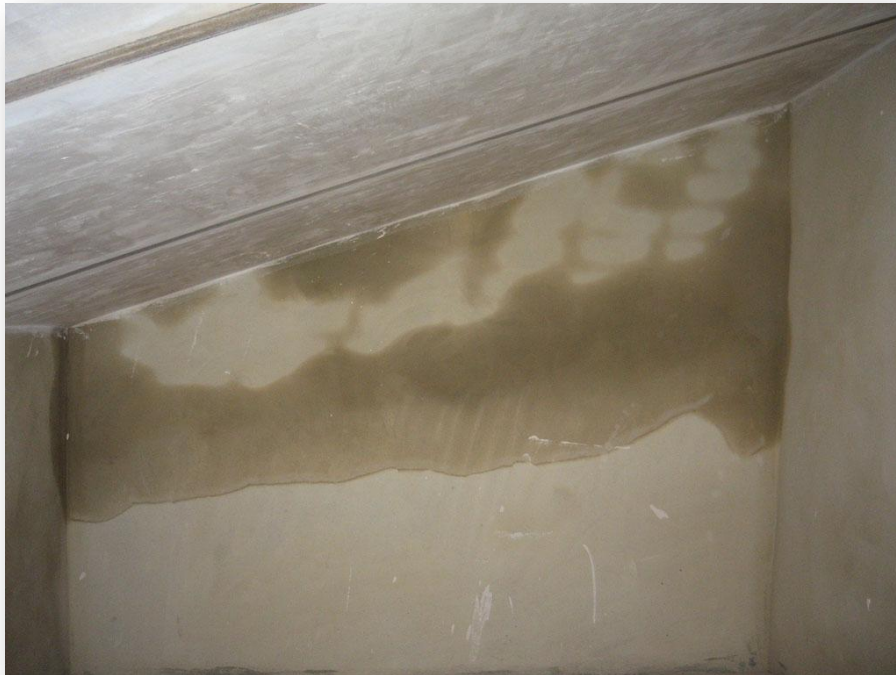
Foto 3.1. Identificación de Mancha de Humedad, en la vivienda V-3 (Av. Brasil P-9) de P.J. Villa María. Se manifiesta que, la mayoría de viviendas sufren de este peculiar daño.

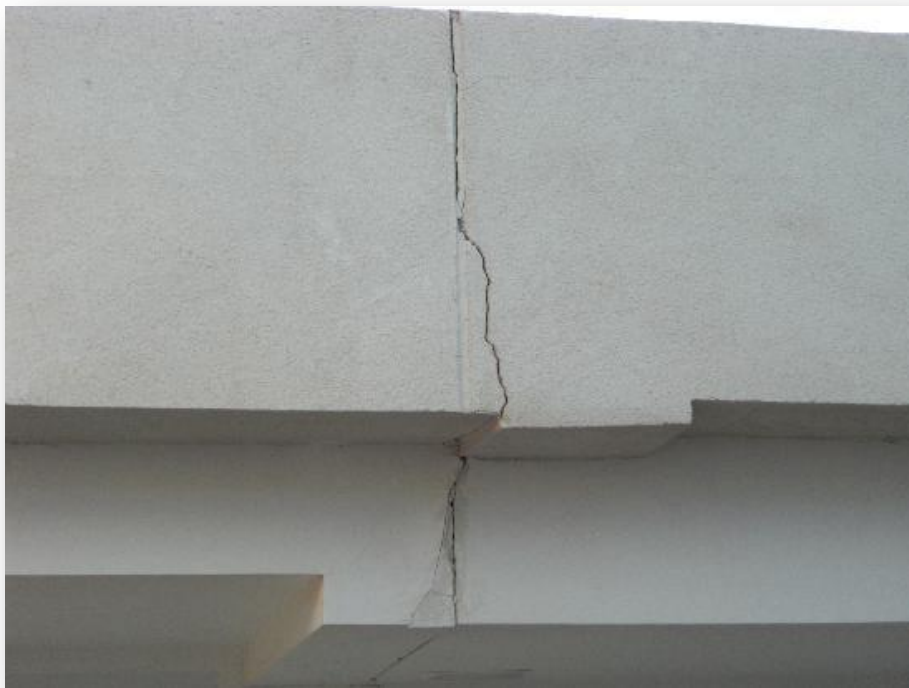
Foto 3.2. Identificación de Grietas, en la vivienda V-9 (Mza G- Lote 18) de la Urb. Trapecio. La presencia de estos daños, son en menor proporción, comparándolos con otras viviendas.

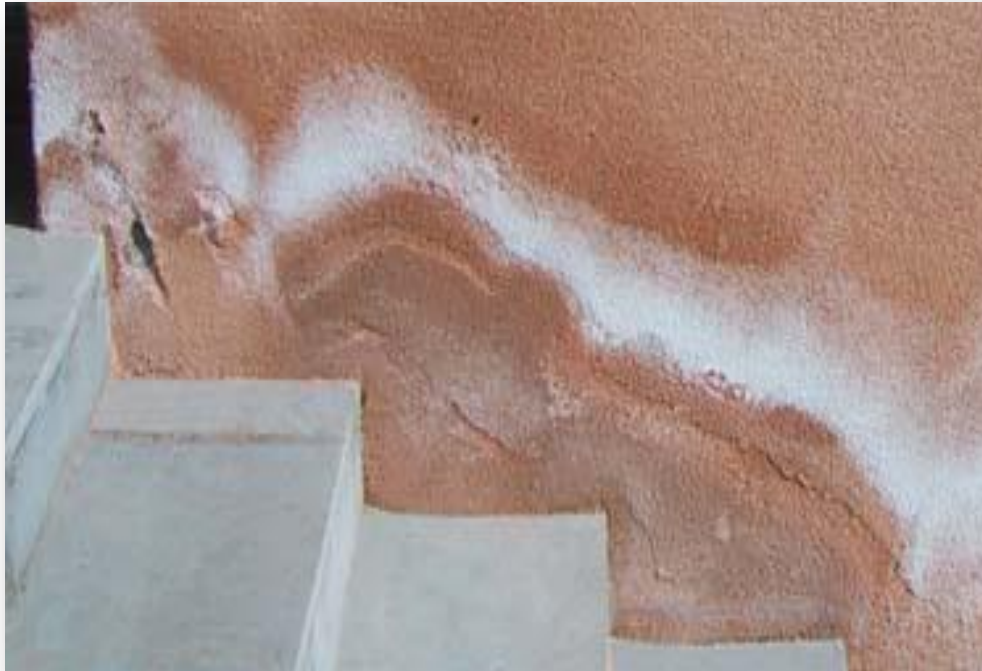
Foto 3.3. Identificación de Eflorescencia, en la totalidad de las viviendas del PJ 1er de Mayo y PJ Villa María, en cambio en gran cantidad en la zona de Urb. El Trapecio.

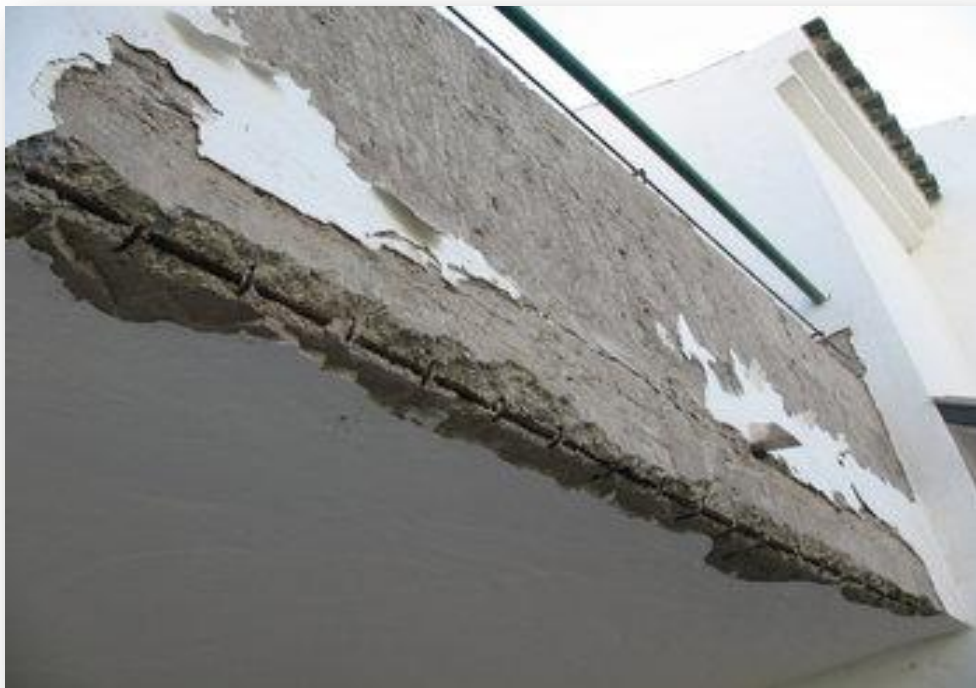
Foto 3.4. Identificación de Acero Oxidado, en la vivienda V-2 (Mza J- Lote 08) de la Urb. Trapecio. Se evidencia un porcentaje mayor al 60%, en cada una de las tres zonas de estudio.

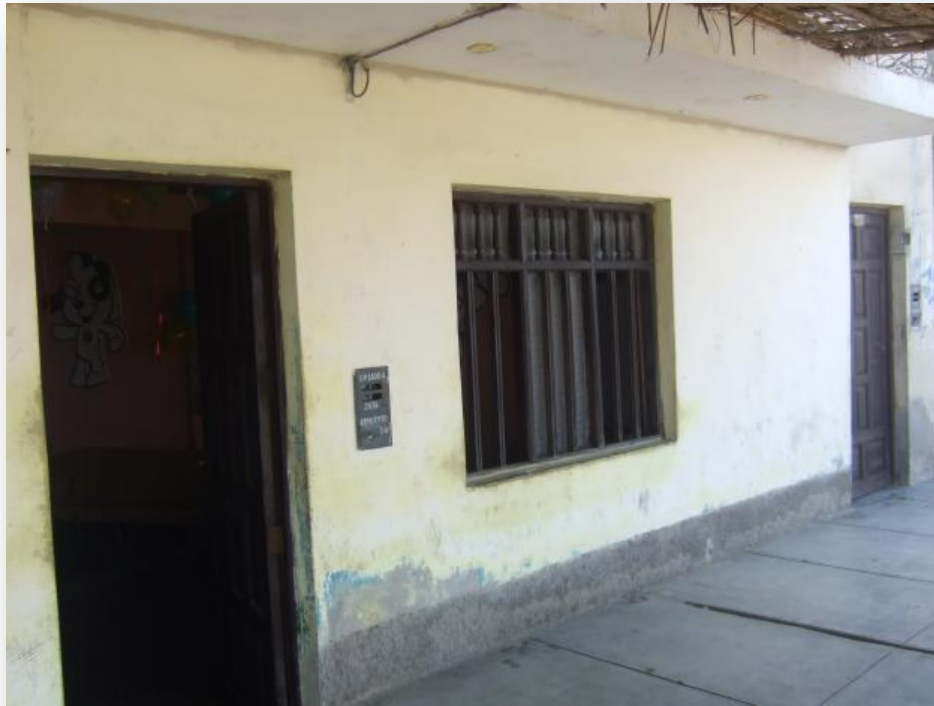
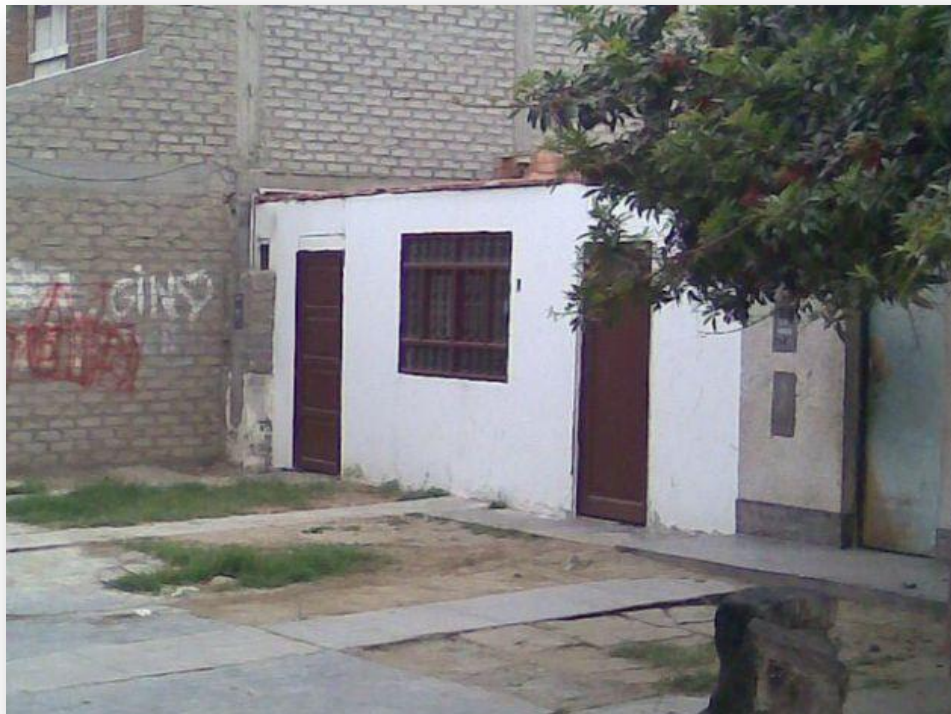
Foto 3.5 y 3.6. Se visualizan edificaciones con un promedio general de 20 años. La mayoría de estas, no cuenta con un adecuado mantenimiento y reparación, sea el caso, de las sus elementos que lo componen.

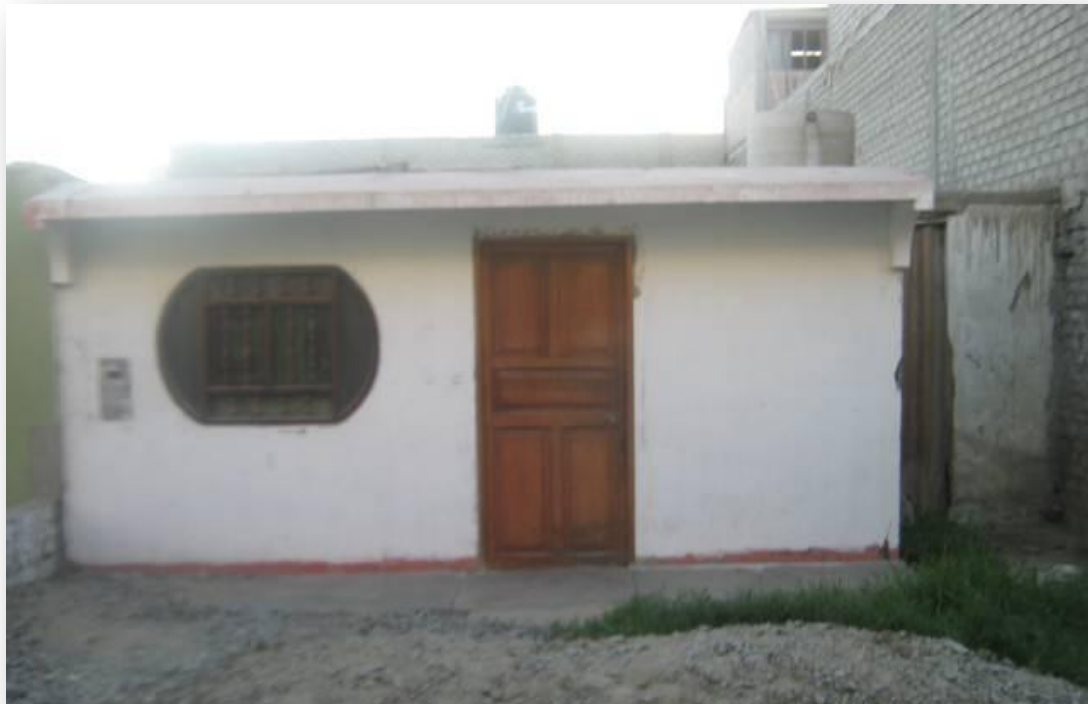
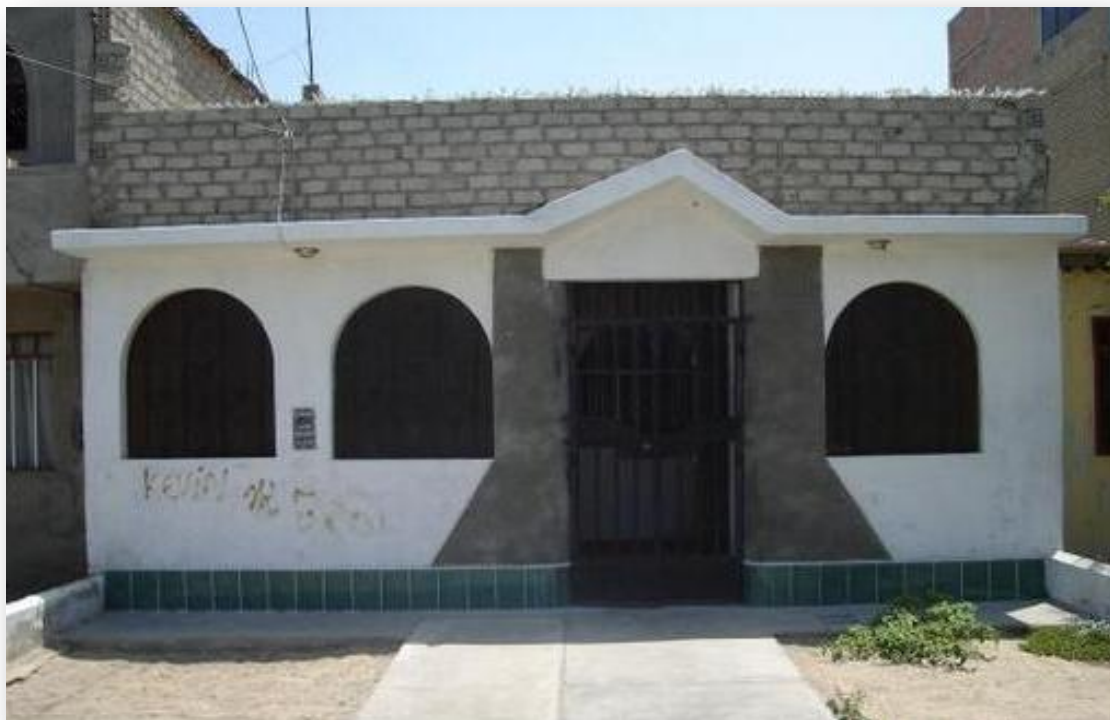
Foto 3.7 y 3.8. Se visualizan edificaciones con un promedio general de 20 años. La mayoría de estas, no cuenta con un adecuado mantenimiento y reparación, sea el caso, de las sus elementos que lo componen.
