XII Congreso Nacional de Ingeniería Civil. Huanuco-1999.

REFORZAMIENTO DE VIVIENDAS EXISTENTES DE ADOBE PROYECTO CERESIS-GTZ-PUCP

Por: Luis Zegarra , Daniel Quiun, Angel San Bartolomé y Alberto Giesecke
PONTIFICIA UNIVERSIDAD CATÓLICA DEL PERÚ

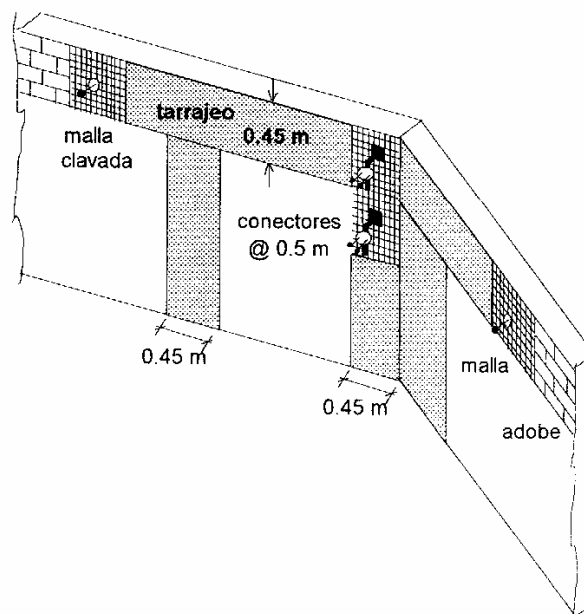
Fig.1. Procedimiento general para el reforzamiento de las viviendas de adobe existentes, empleando mallas electrosoldadas, interconectadas con alambre #8, y tarrajeadas con mortero 1:4.

- a.- Eliminar el tarrajeo (yeso o barro) en las zonas a reforzar.
- b.- Abrir perforaciones de 5x5 cm (@ 50 cm) en los puntos de interconexión de las mallas verticales.
- c.- Insertar los conectores y taponar las perforaciones con mortero 1:4, humedeciendo previamente los huecos.
- d.- Clavar las mallas verticales y después las horizontales contra los adobes.
- e.- Doblar 90° las puntas de los conectores y clavarlas (doble clavo formando grapa con la chapa) contra los adobes.
- f.- Humedecer las zonas a tarrajar y luego pañetear una primera capa de mortero, posteriormente, dar el acabado final.

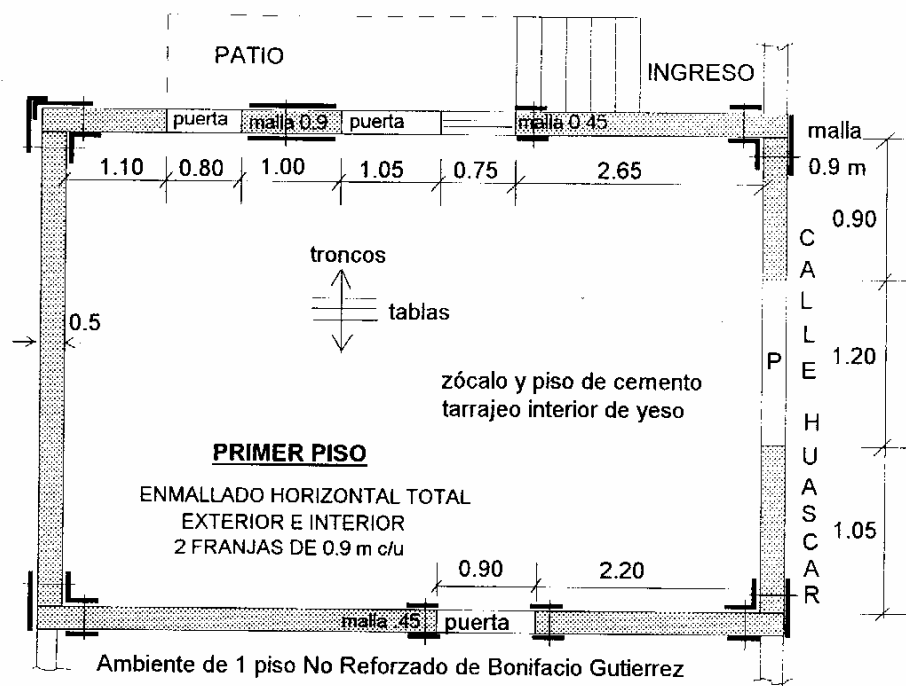
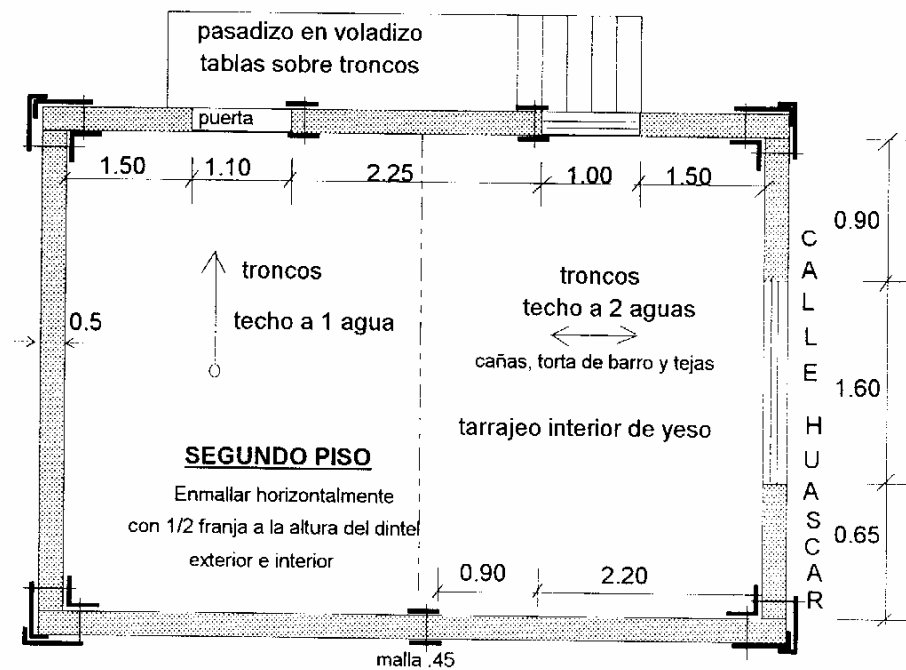
Fig.2. Reforzamiento de la Vivienda del Sr. Bonifacio Gutierrez. Provincia de Quispicanchis, Distrito de Andahuaylillas. Calle Huascar 706. Cusco.

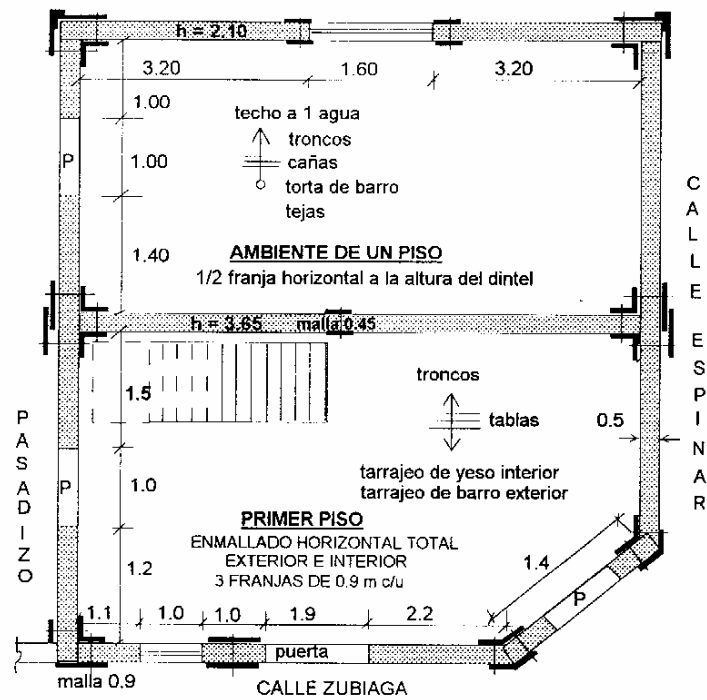
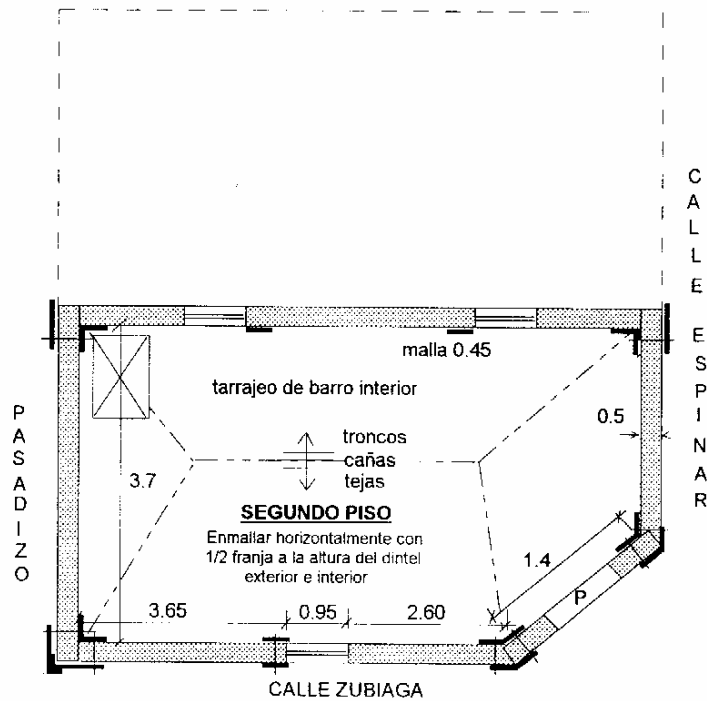
Fig.3. Reforzamiento de la Vivienda de la Sra. Manuela Pilares. Provincia de Quispicanchis, Distrito de Andahuaylillas. Calle Zubiaga 511, esquina con Espinar. Cusco.

- h.- Tímpanos de los techos a dos aguas. La solución de coser mediante tablas la base del triángulo que forma al tímpano, no pudo aplicarse, por cuanto en la parte interior de la vivienda (usualmente con cielo raso) era imposible trabajar. Este problema se solucionó empleando una franja horizontal de 0.9 m de ancho que corría por el lado externo del tímpano (ver la Fig.3).

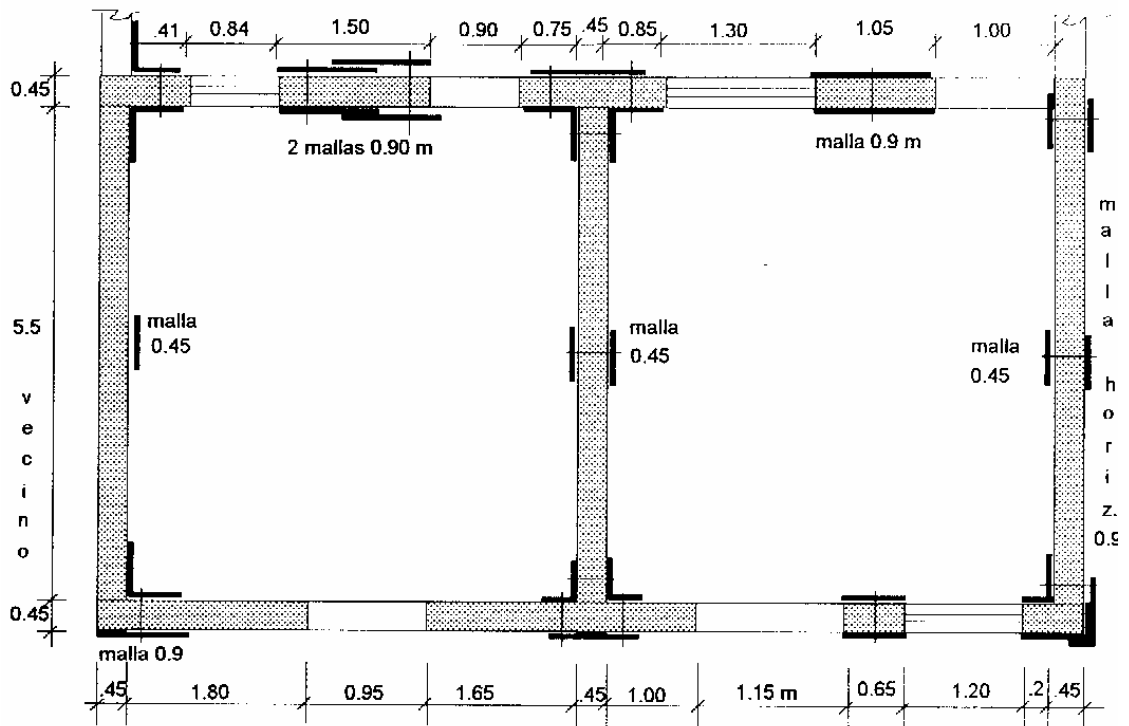
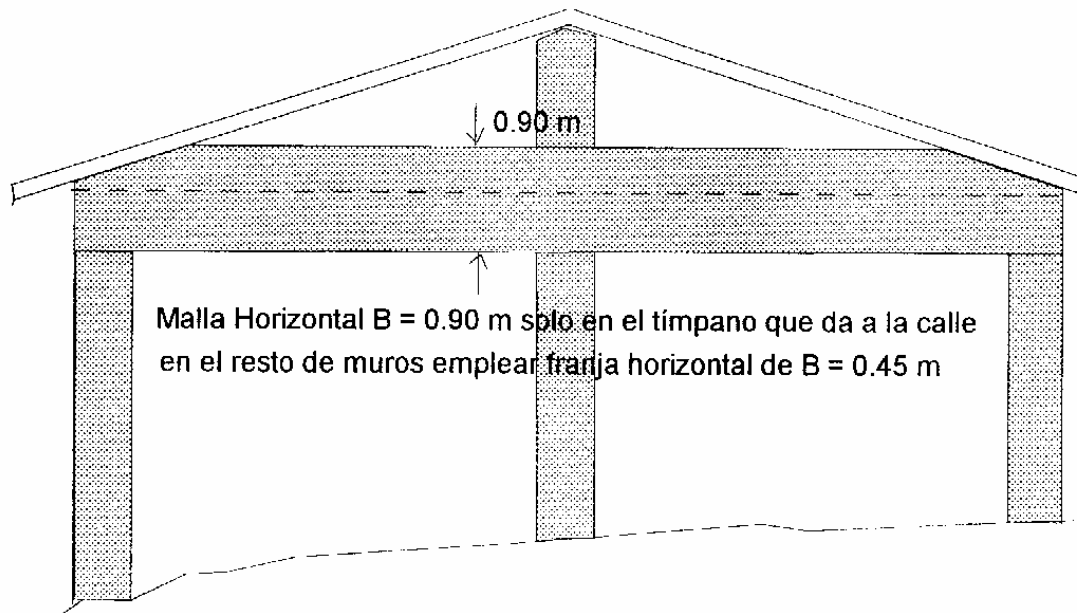
Fig.4. Reforzamiento de la Vivienda del Sr. Teófanés Collas. Pedregal Alto. Jr. Ricardo Palma, esquina con Jr. Pedro Cochachi. Huaraz.

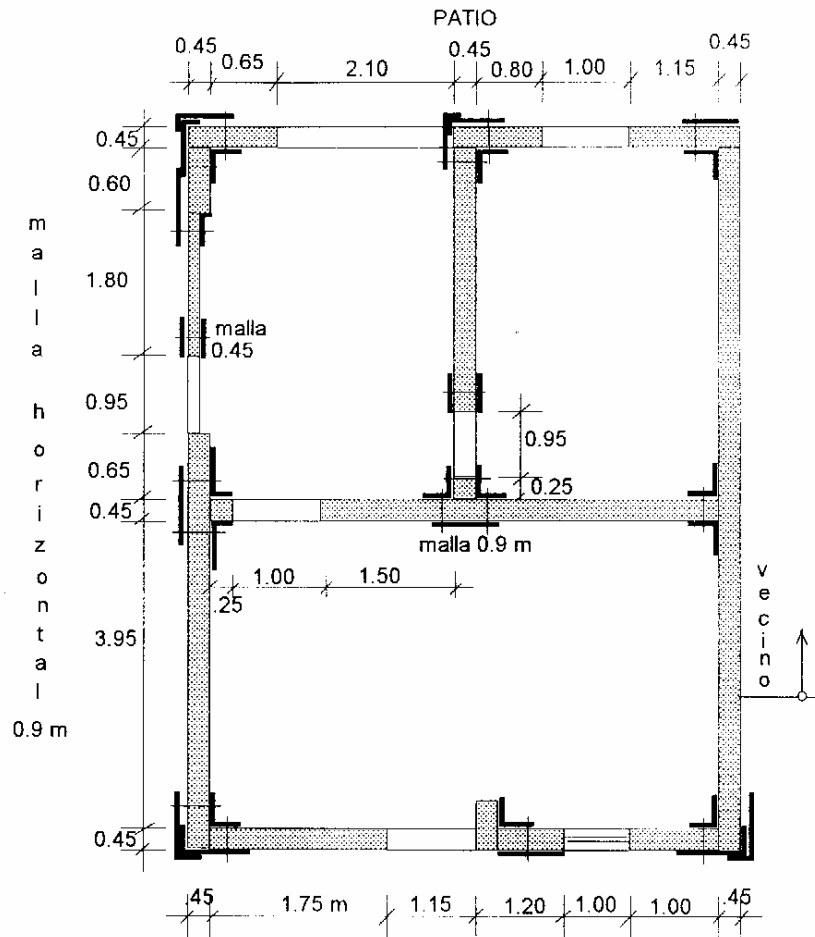
Fig.5. Reforzamiento de la Vivienda del Sr. Gabriel Cruz Cigueñas. Distrito de Olleros. Huaraz.

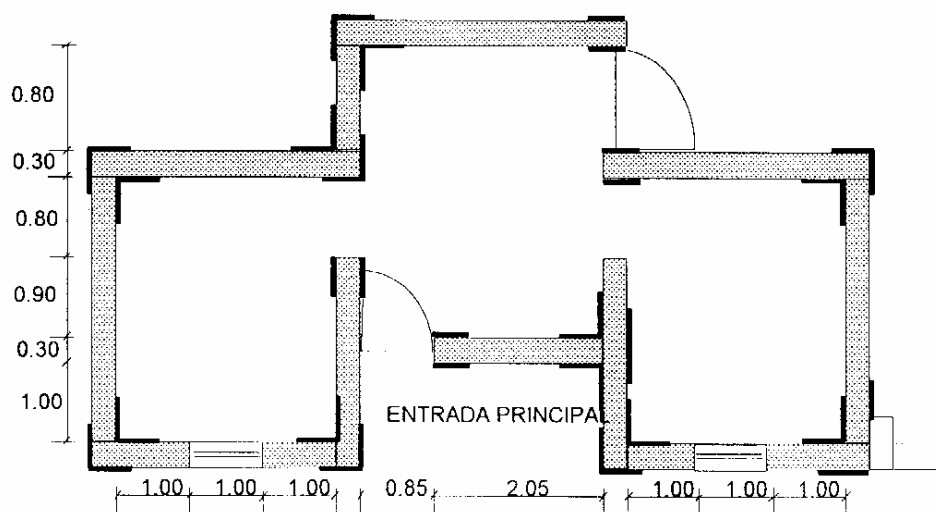
Fig.6. Vivienda en Yacango. Propietario: Sr. Julian Manzano. Ubicacion: calle Santa Fortunata, Manzana C, Lote 12. Sistema de techado: troncos, cañas y calamina. Moquegua.

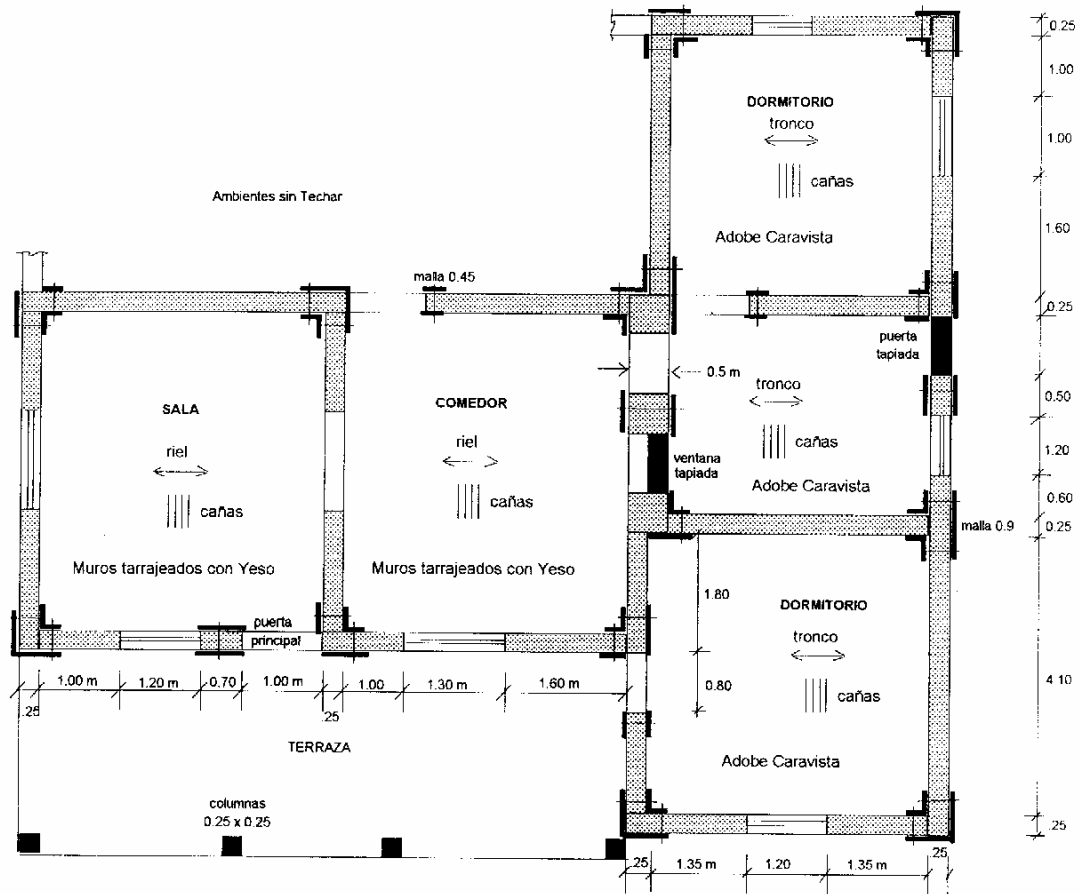
Fig.7. Reforzamiento de la Vivienda del Sr. Julio Pereda Villacorta. Camino a Laredo en la intersección con la avenida Villarreal cuadra 19. Trujillo.

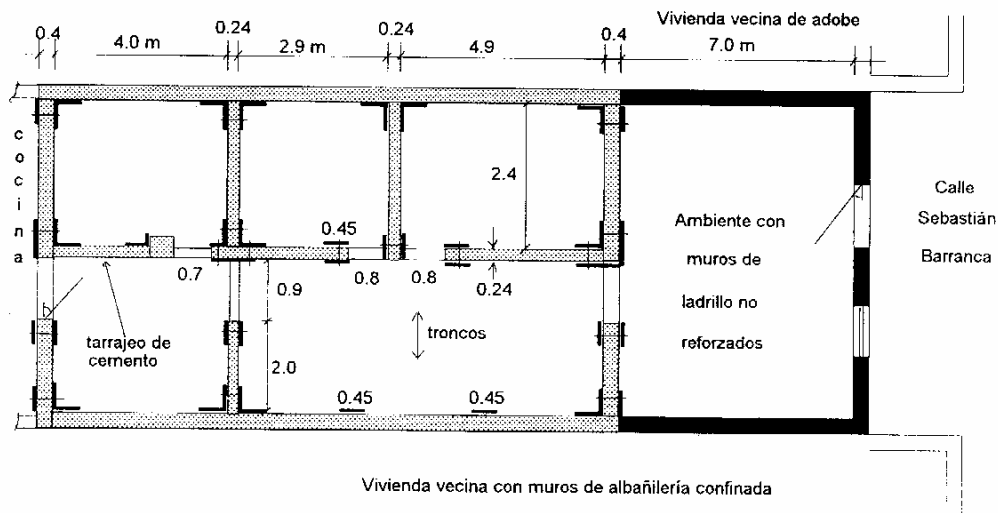
Fig.8. Reforzamiento Parcial de una Vivienda en Pachacutec. Propietario: Sr. Antonio Lengua. Ubicación: calle Sebastián Barranca Z-27. Sistema de techado: troncos, cañas, esteras con torta de barro. Muros tarrajeados con barro. Ica.

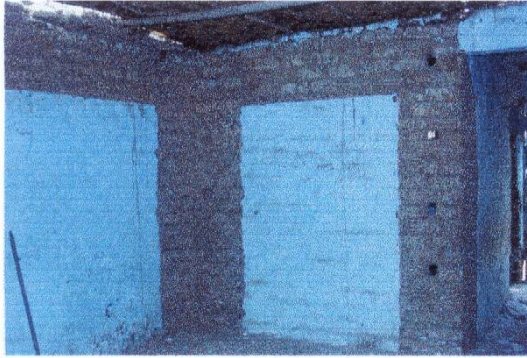
Foto 1. Remoción del tarrajeo y perforaciones para conectores.

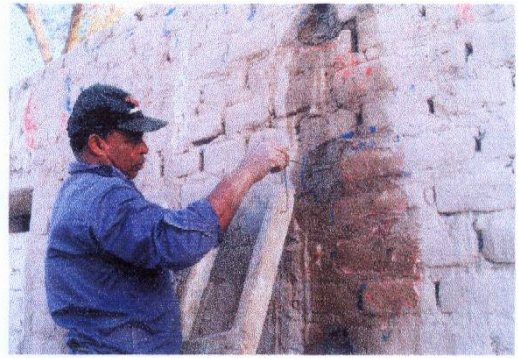
Foto 2. Instalación de conectores.

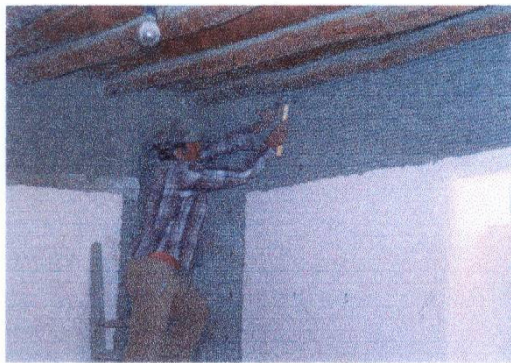
Foto 3. Instalación de la malla.

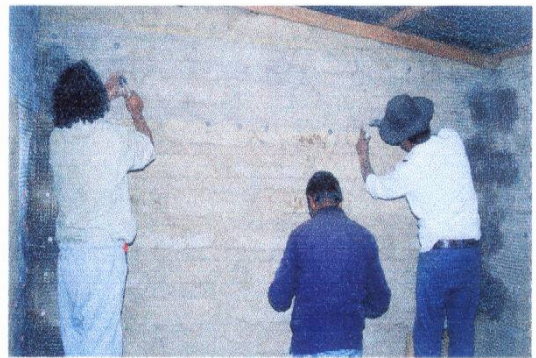
Foto 4. Clavado de la malla.

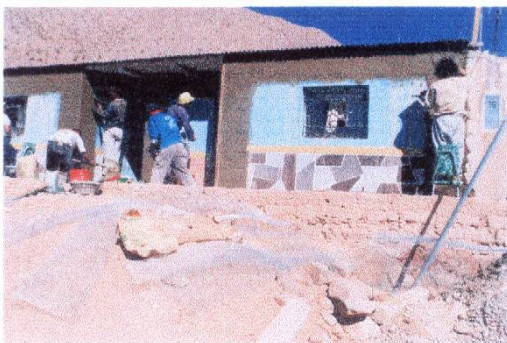
Foto 5. Tarrajeo de la malla.

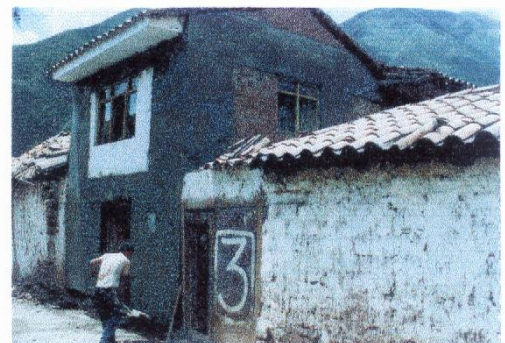
Foto 6. Fachada terminada.
