El Sismo de Lamas-2005

Por: Ángel San Bartolomé

Fotos en Lamas: Ángel San Bartolomé

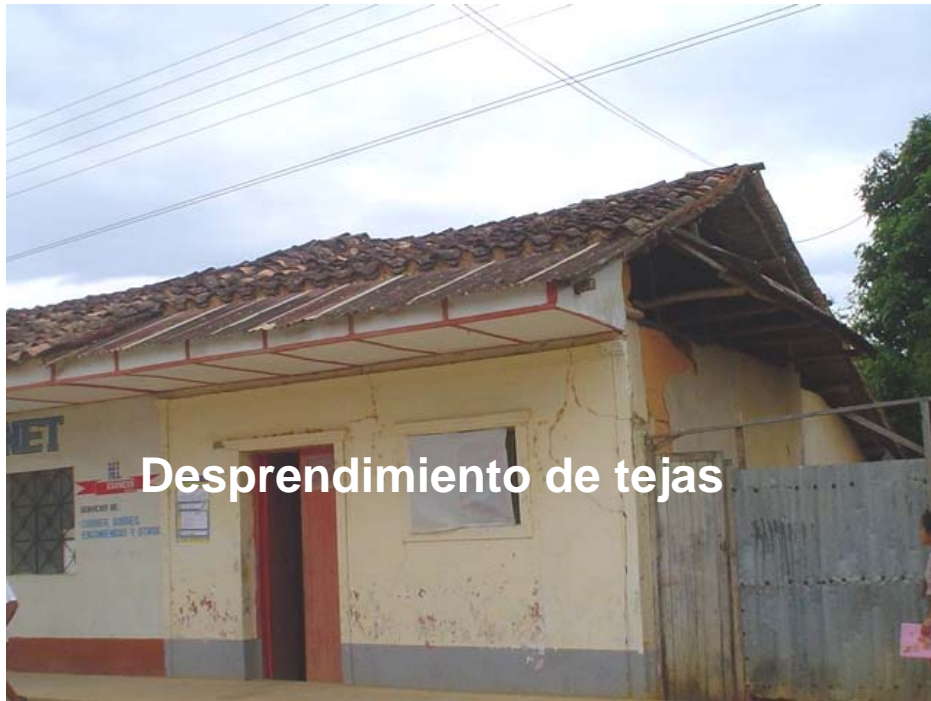
Desprendimiento de tejas

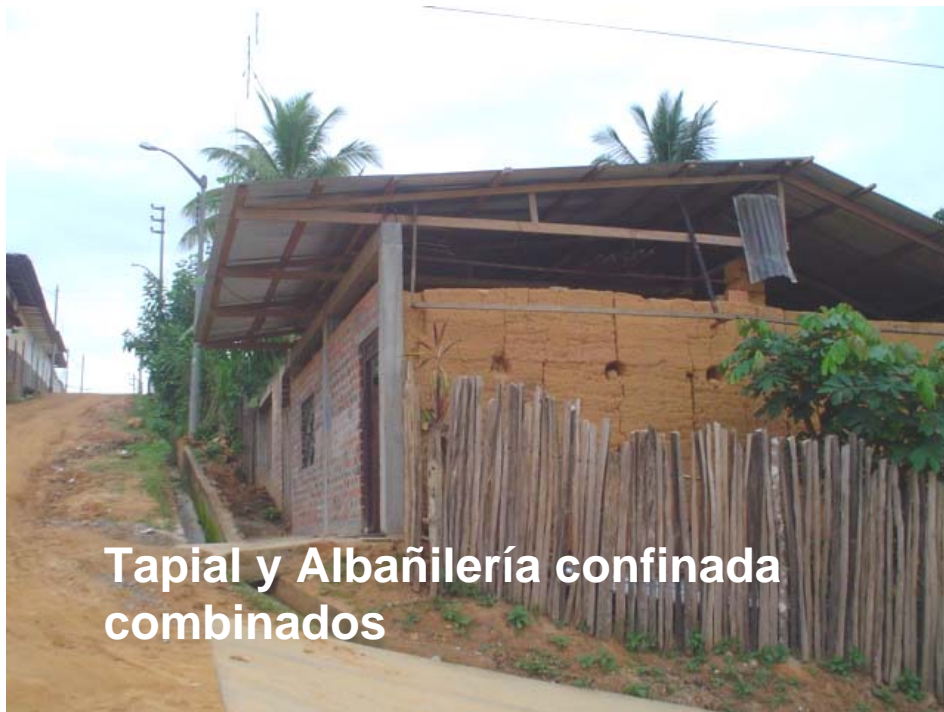
Tapial y Albañilería confinada combinados

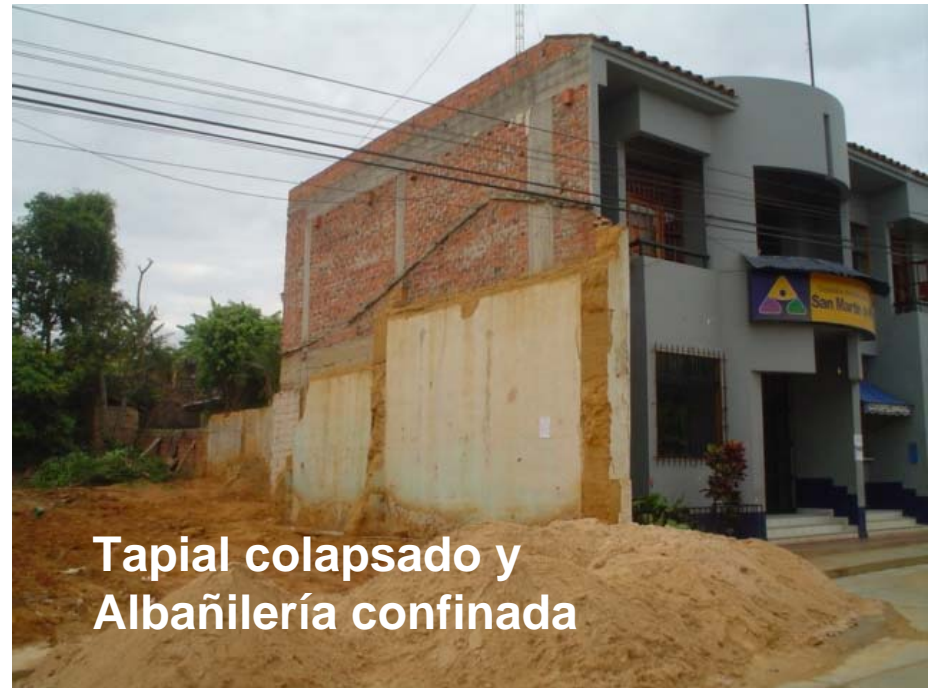
Tapial colapsado y Albañilería confinada

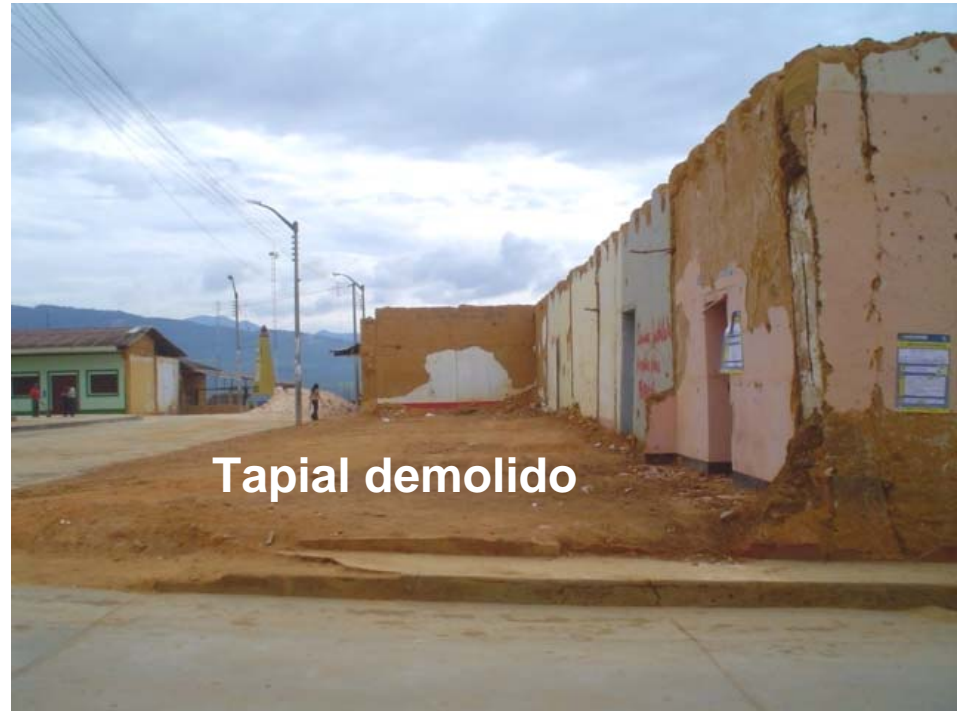
Tapial demolido

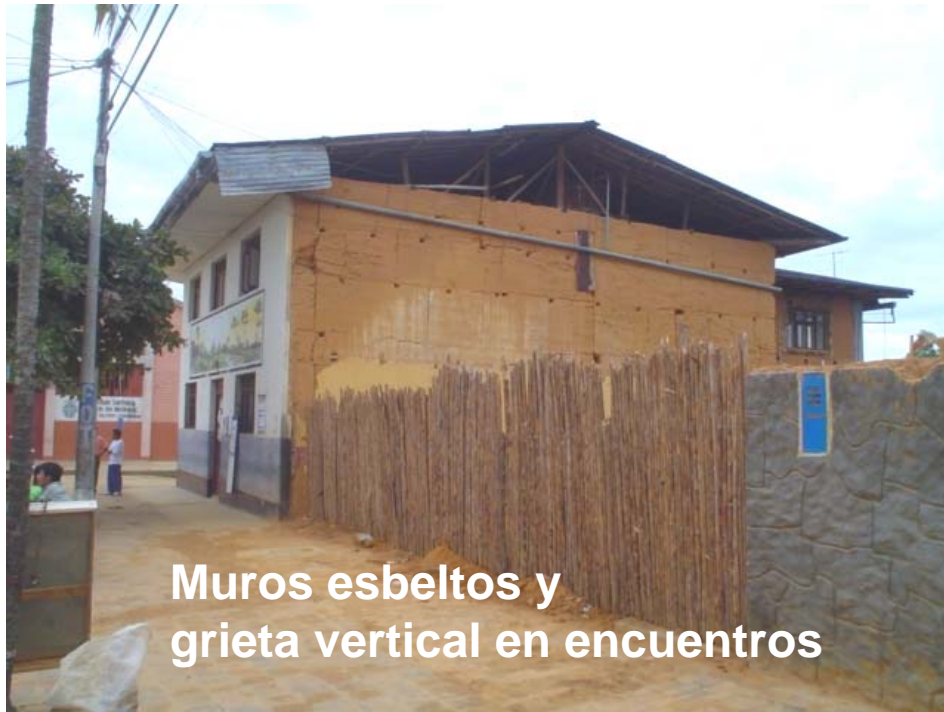
Muros esbeltos y grieta vertical en encuentros

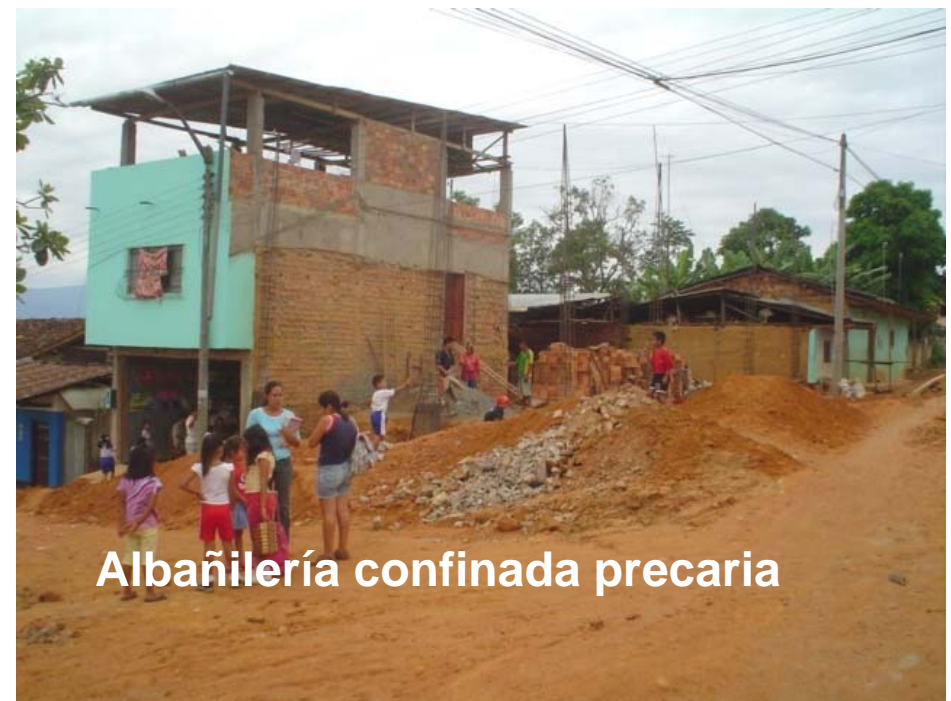
Albañilería confinada precaria

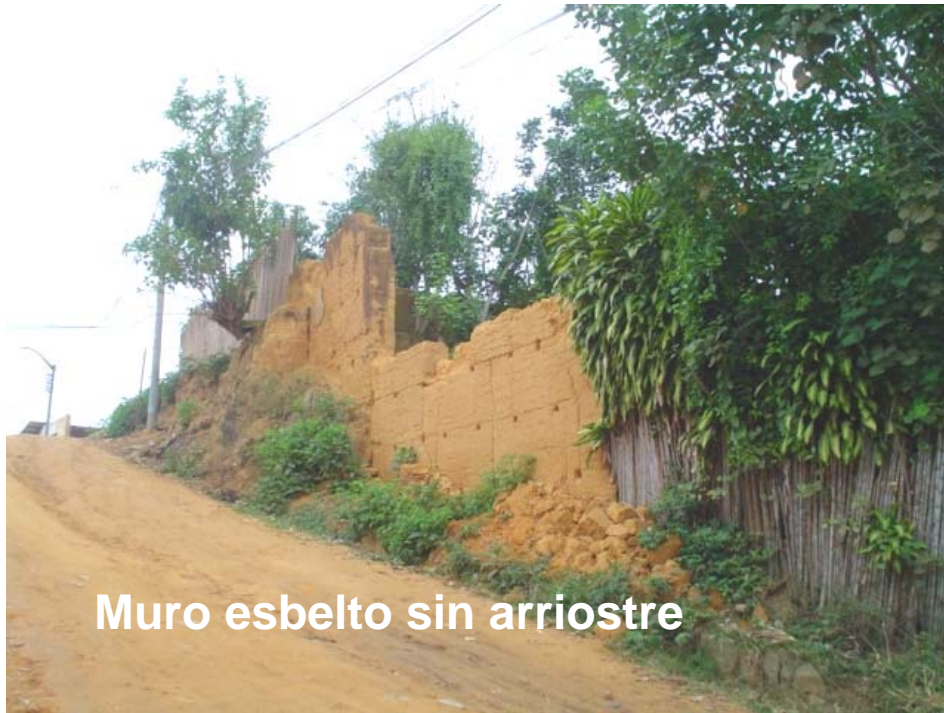
Muro esbelto sin arriostre

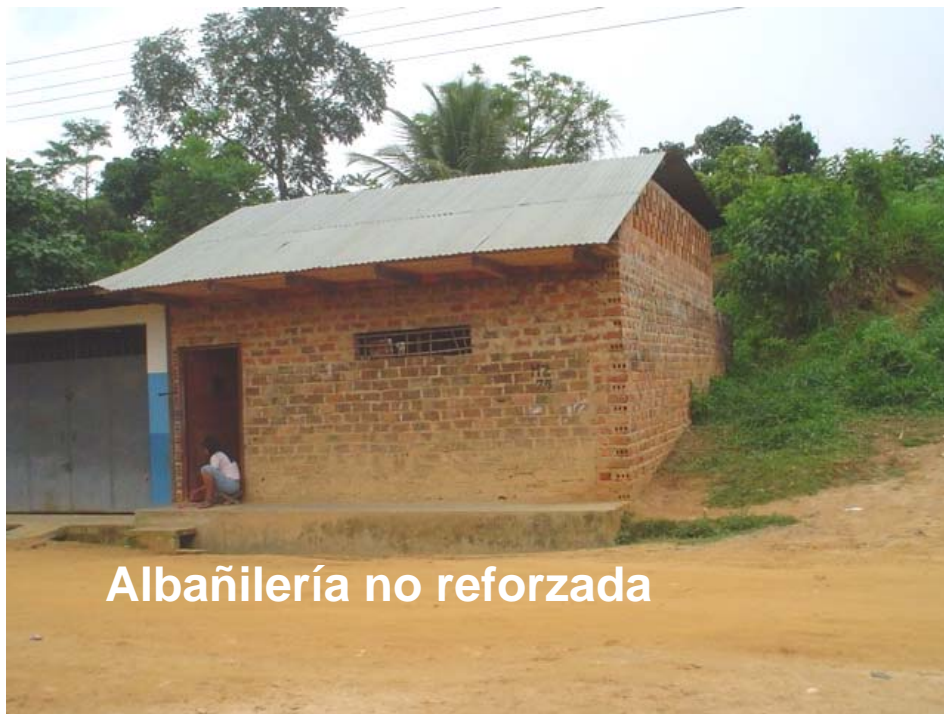
Albañilería no reforzada

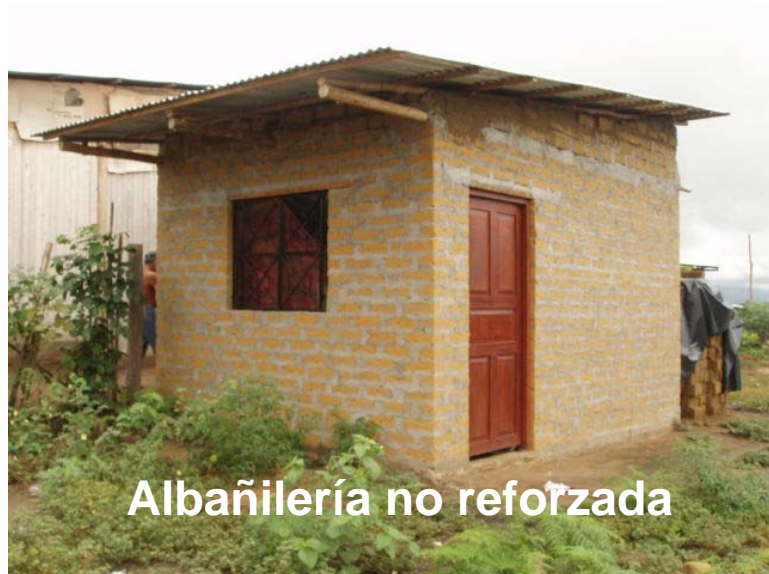
Albañilería no reforzada

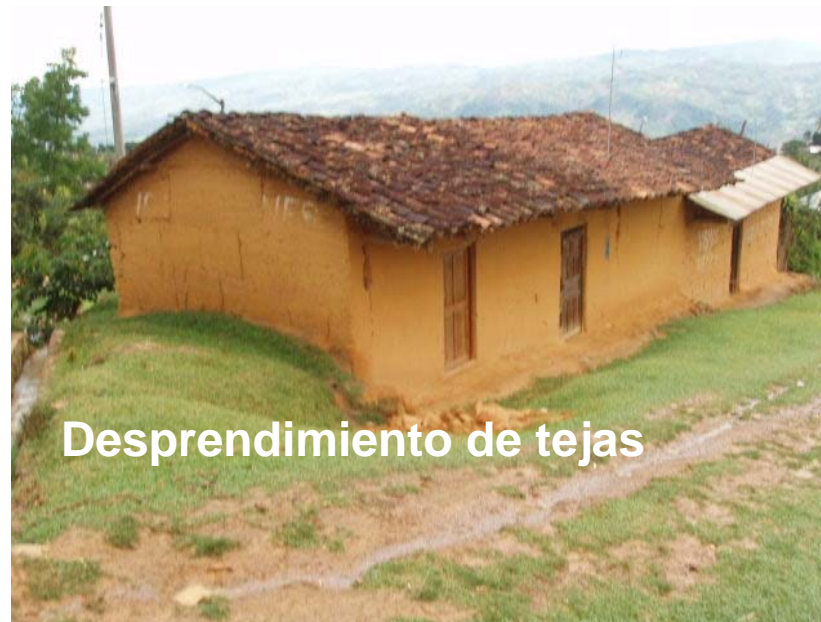
Desprendimiento de tejas

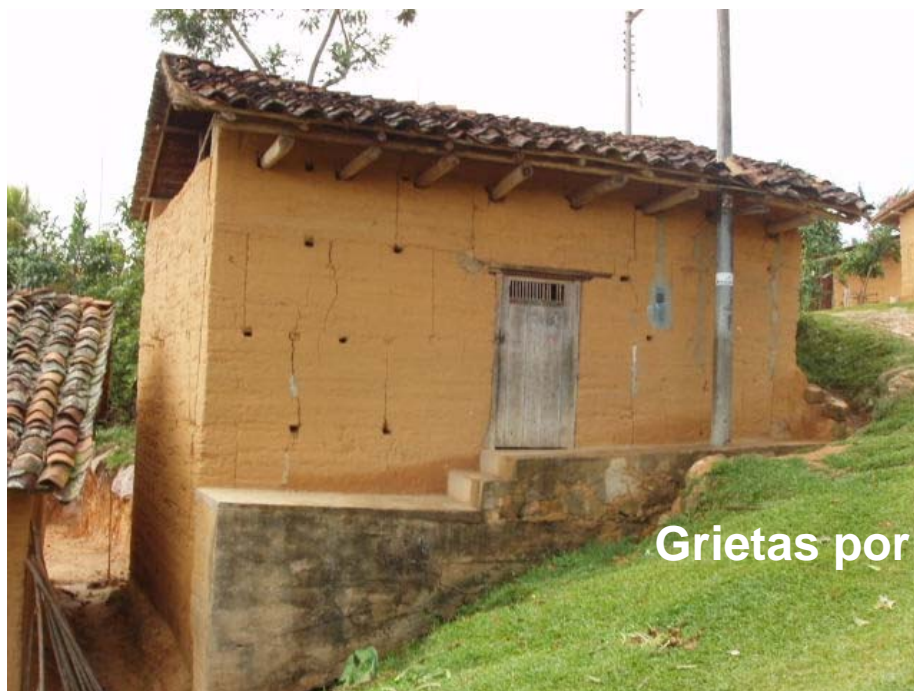
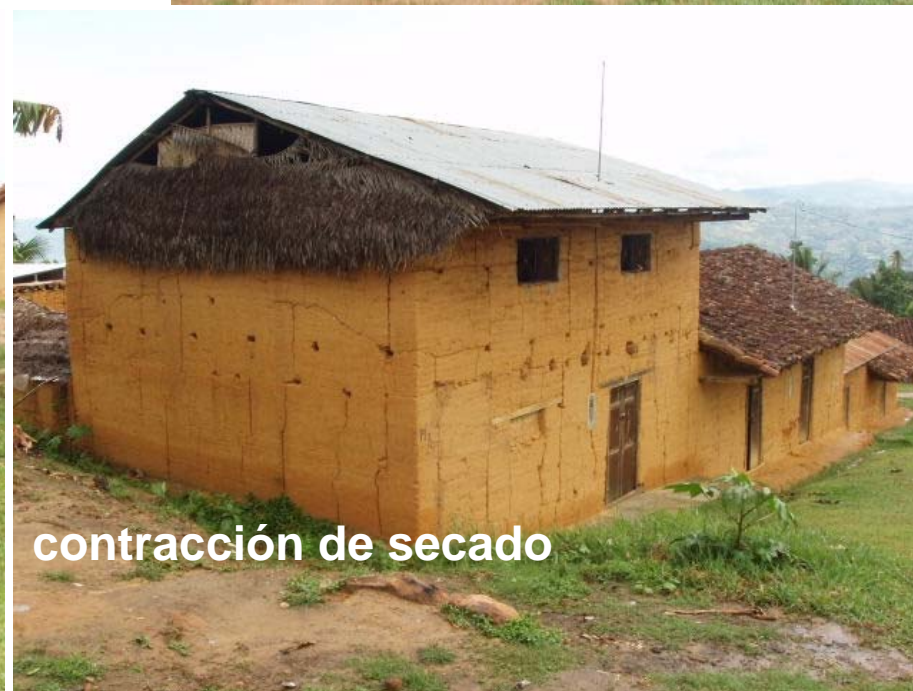
Grietas por

contracción de secado

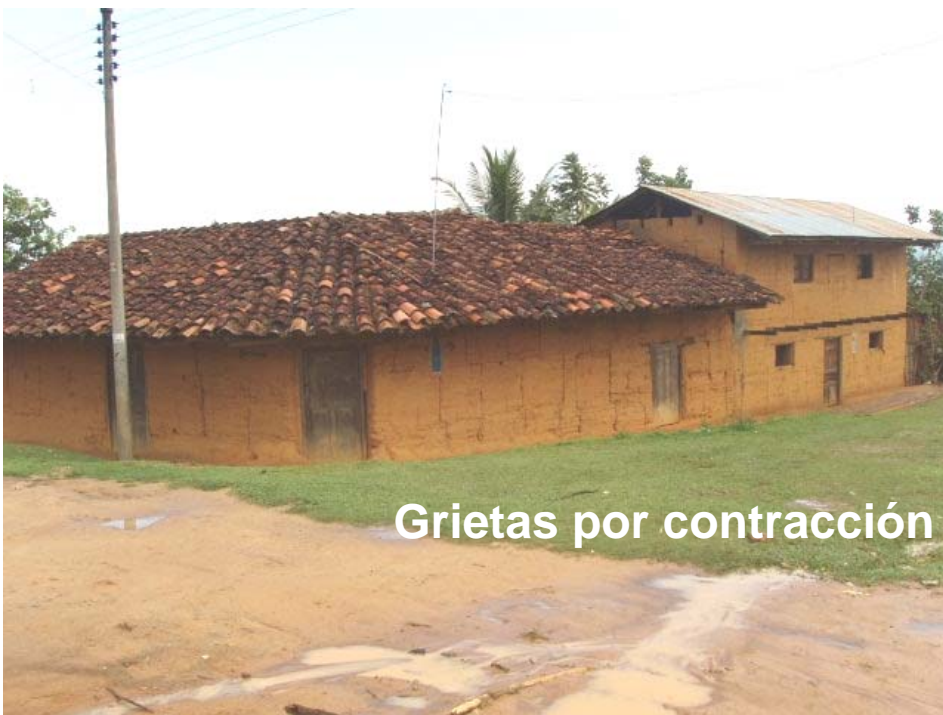
Grietas por contracción de secado
