# COMPORTAMIENTO SÍSMICO DE VIVIENDAS DE ADOBE EN LOS TERREMOTOS DEL 2001 Y 2007 EN PERÚ

**Tema:** 1. Arquitectura Latinoamericana en riesgo: Terremotos

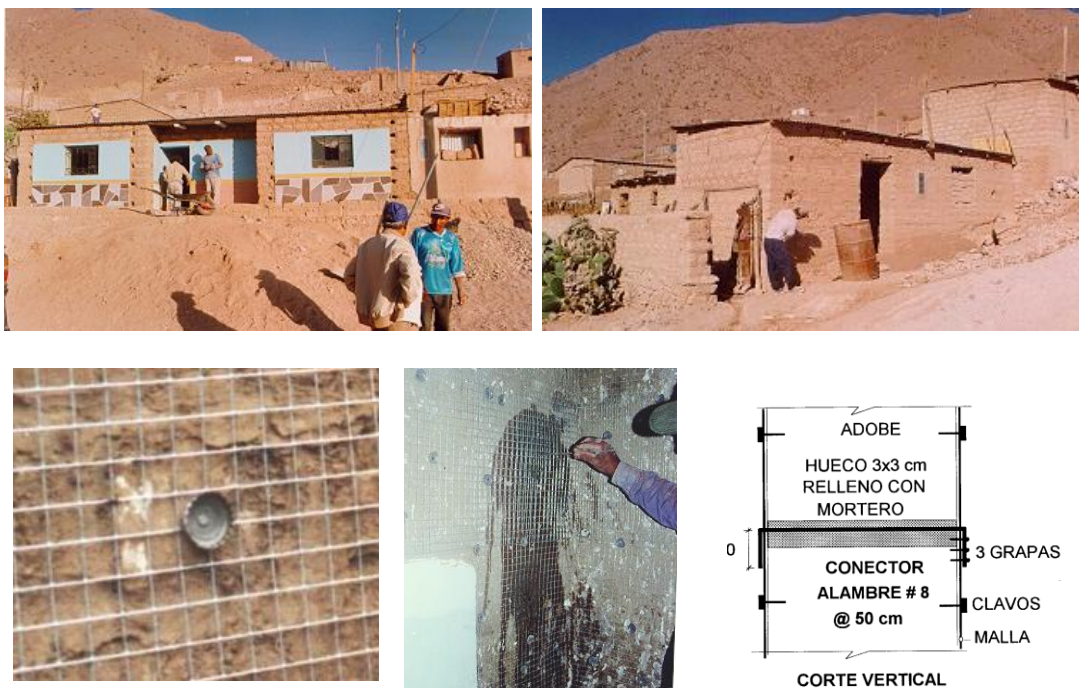
Fig. 1.- Reforzamiento de casas piloto en Yacango, Moquegua, en 1998 (Créditos: Angel San Bartolomé, 1998)

Las 20 casas piloto en el Perú se seleccionaron en centros poblados con abundancia de casas de adobe y con probabilidades de ocurrencia de terremotos (Fig.1). La ubicación de estas viviendas fue la siguiente: 2 en Tacna, 3 en Moquegua, 2 en Ica, 5 en Trujillo, 4 en Huaraz, y 4 en Cuzco. Además de las viviendas mencionadas, en otras casas cercanas se aplicó un refuerzo parcial con fines demostrativos, y fueron ejecutados por personal que previamente aprendió la técnica de reforzamiento en las viviendas piloto. Posteriormente, CERESIS se encargó de difundir la técnica mediante

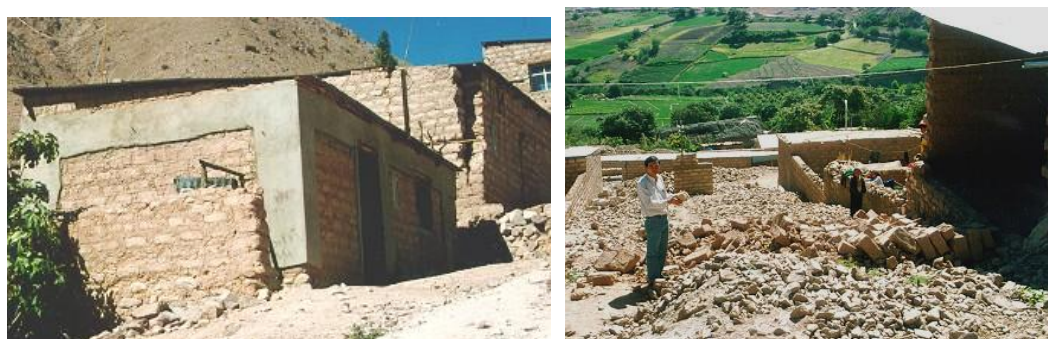
El primer comportamiento exitoso de este sistema de reforzamiento se dio en seis viviendas piloto que fueron sometidas al terremoto del 23 de junio del 2001 (M8.4), en el sur del Perú: 3 en Moquegua, 2 en Tacna y una en Arica (norte de Chile). Ninguna de estas casas reforzadas tuvo daño (Zegarra *et. al.* 2001), en tanto que viviendas vecinas de adobe no reforzado tuvieron fuertes daños o colapsaron (Fig.2).

Fig. 2.- Efectos del terremoto del 2001. Casa reforzada en Yacango, Moquegua y casas vecinas dañadas. (Créditos: Daniel Quiun y Ángel San Bartolomé, 2001)

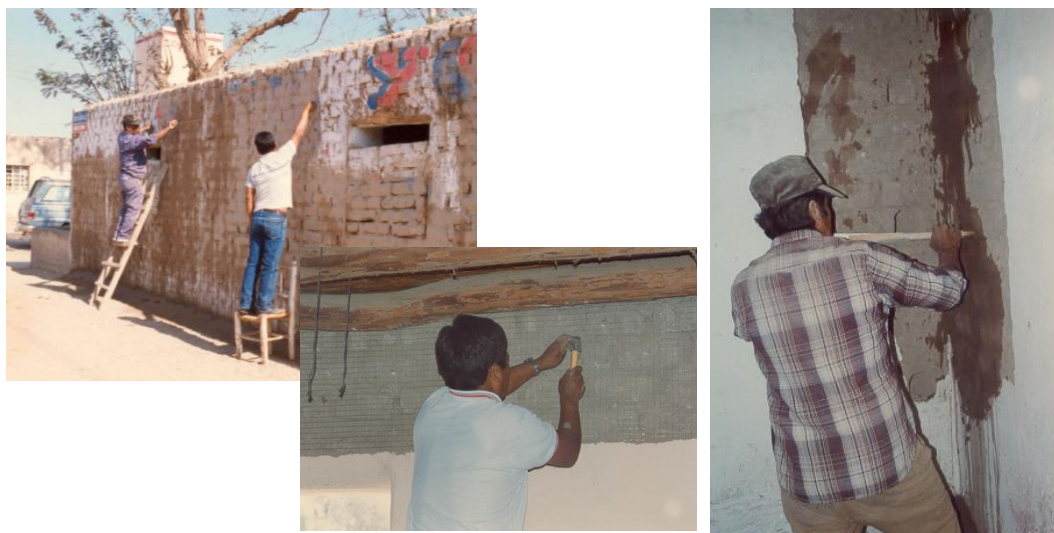
En la provincia de Ica al sur de Lima, en 1998 se reforzaron dos casas: una en el poblado de Guadalupe, km 293 de la carretera Panamericana Sur (Fig.3), y otra en el poblado de Pachacútec, km 314 de la carretera Panamericana Sur. En general, los muros fueron reforzados en ambas caras, pero en la colindancia con las propiedades vecinas, sólo se reforzó el lado disponible. Los obreros que se capacitaron en estas dos casas de Ica, luego procedieron a aplicar el refuerzo en forma parcial en tres casas más a manera de proyecto demostrativo, sin la asesoría del personal PUCP, una de estas casas correspondió a la estación sísmica de Parcona.

Fig. 3.- Refuerzo en proyecto piloto de Guadalupe, Ica (Créditos: Daniel Quiun, 1998)

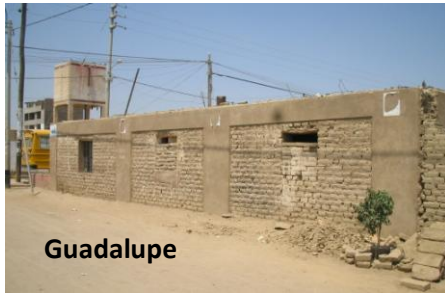
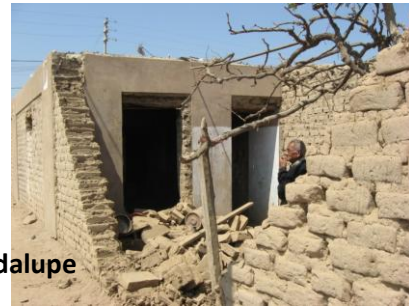
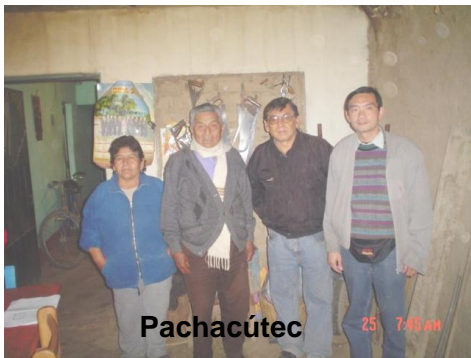
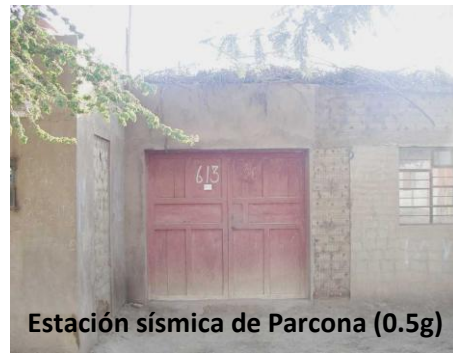
Las cinco casas reforzadas por el proyecto GTZ-CERESIS-PUCP en Ica soportaron sin daños el terremoto y sus réplicas. En cambio, viviendas vecinas, tradicionales y carentes de refuerzo, tuvieron colapsos totales o serios daños. Estas casas han recibido numerosos visitantes peruanos y extranjeros quienes constataron la efectividad del refuerzo (Fig.4); además, este acontecimiento se difundió a nivel nacional e internacional (San Bartolomé *et.al.* 2008). Esto demuestra que el refuerzo colocado fue efectivo en proteger a los muros de adobe tradicionales de las viviendas, mientras que los muros de adobe sin refuerzo se dañan y pueden colapsar, incluso en sismos moderados como este caso (Fig.5).

En la casa reforzada de Guadalupe (Fig.4), el muro de adobe del cerco correspondiente al patio trasero, colapsó por fuerzas sísmicas perpendiculares a su plano y a la carencia de arriostres que no fueron adicionados por falta de recursos económicos del propietario. Para muros de cercos, el refuerzo requerido es de arriostres ya sea mediante columnas de concreto armado, o con la adición de muros de adobe transversales y conectados al cerco mediante la malla.

Es destacable indicar que en la estación sísmica de Parcona se registró una aceleración máxima de 0.5g, y aunque esta vivienda estaba parcialmente reforzada con fines demostrativos, no sufrió daño alguno (Fig.4).

Fig. 4.- Viviendas del proyecto piloto en Ica sin daños tras el terremoto de Ica. (Créditos: Daniel Quiun y Angel San Bartolomé, 2007).

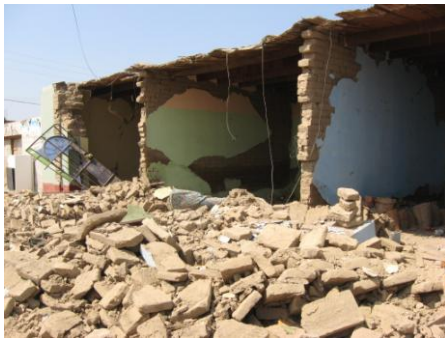
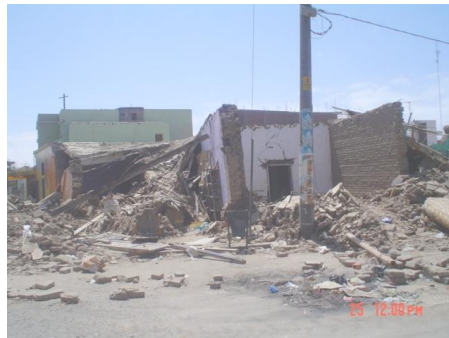
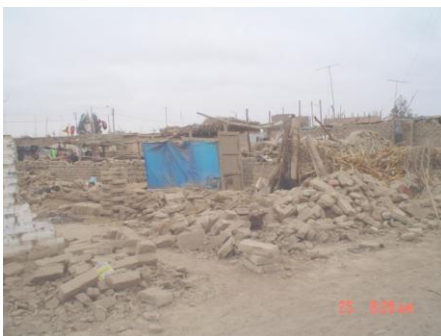
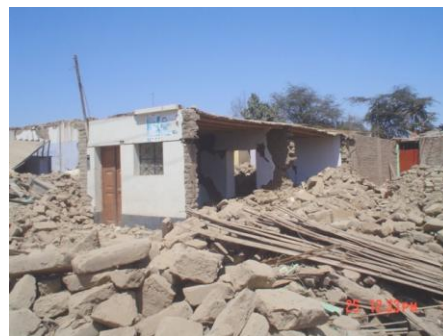
Fig. 5.- Viviendas tradicionales de adobe en Ica, con colapsos por doquier. (Créditos: Angel San Bartolomé, 2007)

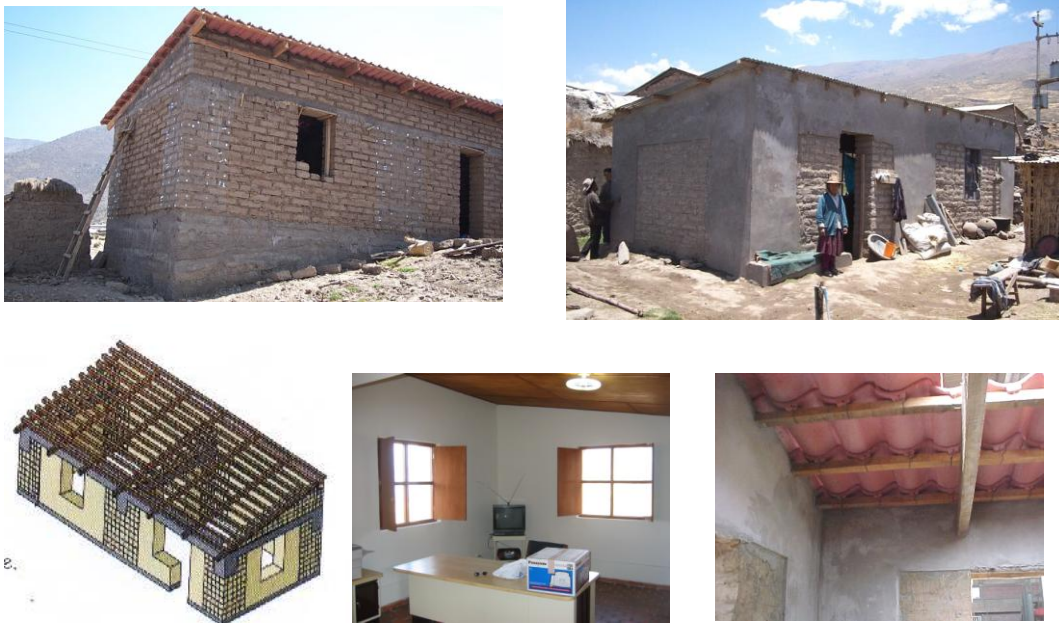
El éxito obtenido en el terremoto del 2001, dio lugar a varios proyectos de reconstrucción de viviendas nuevas de adobe reforzado en la zona alto andina del departamento de Arequipa. El más importante fue el desarrollado por COPASA-GTZ, bajo el asesoramiento de la PUCP (GTZ, 2003), donde se construyeron más de 450 casas de 36m<sup>2</sup> de área techada (Fig.6), cada una de dos ambientes. En este caso se introdujeron algunas variantes en el sistema de refuerzo: 1) los cimientos fueron de concreto ciclópeo, 2) los muros de adobe continuaron reforzándose con la malla de alambre electrosoldado cubierta con mortero 1:5, 3) se introdujo una viga solera de concreto pobre ( $f'c = 100 \text{ kg/cm}^2$ ), con dientes en las esquinas para evitar su deslizamiento, y 4) el techo fue de madera con cobertura de tejas industriales amarradas a las viguetas para evitar su desprendimiento durante el sismo.

Fig. 6.- Casas nuevas de adobe en Arequipa, proyecto COPASA-GTZ.  
(Créditos: Angel San Bartolomé, 2003)
