INSPECCIÓN DE ESTRUCTURAS DE ADOBE CONSTRUIDAS EN PROGRAMAS DE VIVIENDA DESARROLLADOS HACE MÁS DE VEINTICINCO AÑOS EN EL NORTE DE PERÚ

Resumen

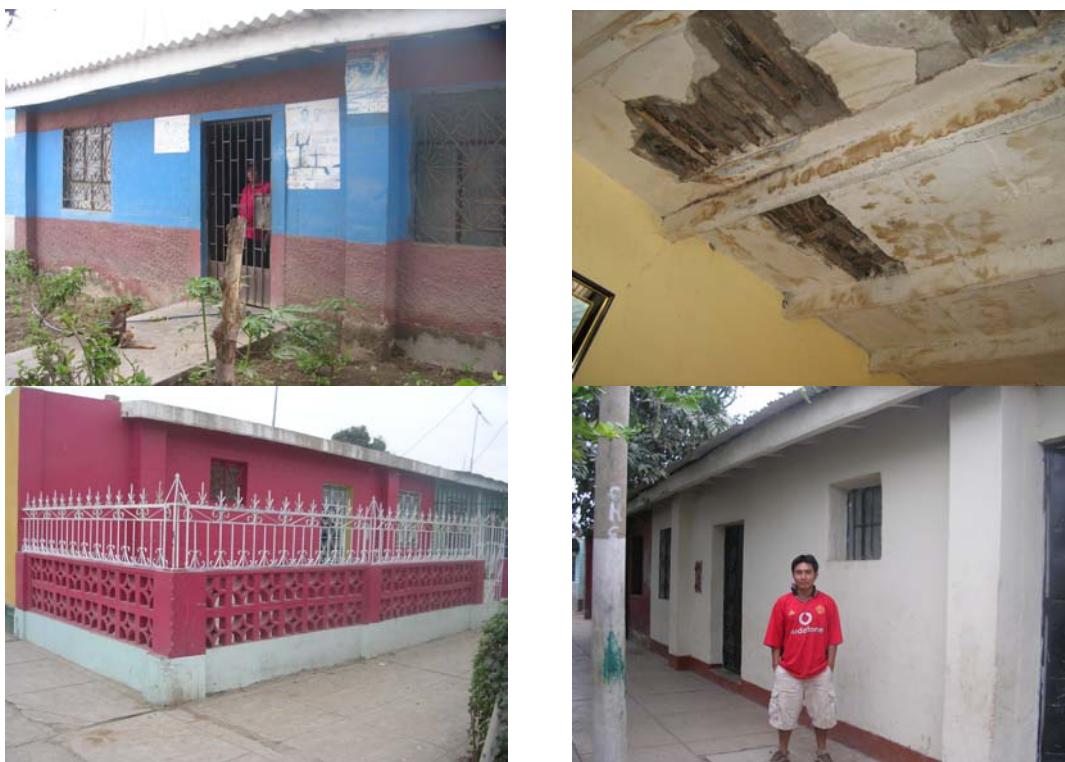
Fig 2.- Visita a Cayaltí. (Créditos: Antonio Cadillo, 2009)

La presencia de salitre en el interior y exterior de las viviendas se pudo observar en aquellas que en la parte externa mantienen un jardín con riego frecuente (Fig. 2).

El recubrimiento vistoso de las fachadas (Fig. 2), se hace por dos motivos: el primero es proteger a los muros de agentes externos como la humedad; y el segundo, no menos importante, es resaltar sus viviendas por una aparente competencia interna. En una fachada se ha incluido un par de columnas de concreto armado, haciendo que el conjunto con los muros de adobe pueda tener un comportamiento sísmico incierto.

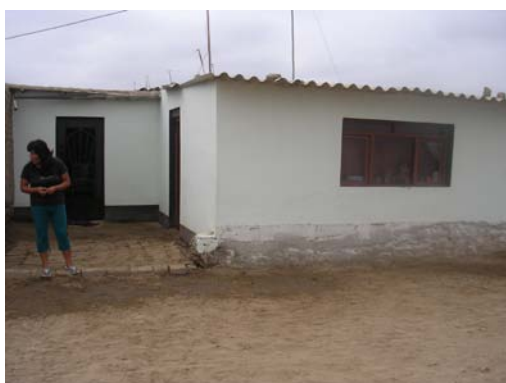
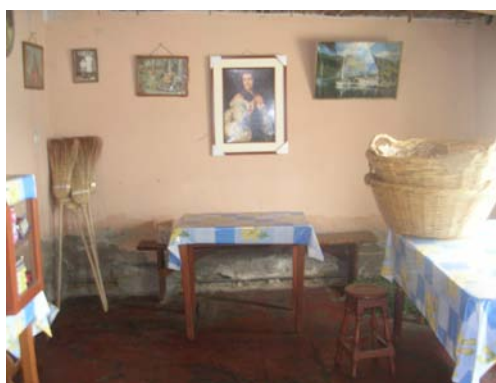
Fig 3.- Visita a Túpac Amaru. (Créditos: Antonio Cadillo, 2009)

La mayoría de propietarios encuestados fueron desconfiados ante las preguntas. Algunos inquirieron si tendrían algún beneficio o si la encuesta tenía relación con el Programa Techo Propio. Los comentarios sobre las casas en sí, refieren que los adobes de la base, si bien son dobles y están protegidos por el sobrecimiento, sufren el ataque del salitre (Fig. 3). A pesar de usar pintura, cal, barro o yeso, siempre terminan apareciendo manchas de sales después de aproximadamente un año, problema que casi todos hicieron notar y se comprobó.

El otro problema común es el techo, que tuvo que ser cambiado después de algunos años, similar a lo visto en Cayaltí. Los techos nuevos tienen planchas corrugadas livianas diversas, pero sujetas en forma precaria, con piedras sueltas colocadas encima para evitar que se las lleve el viento.

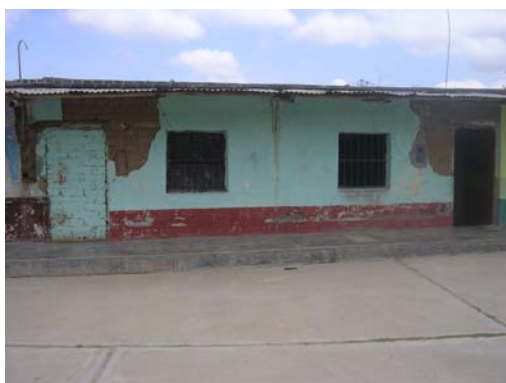
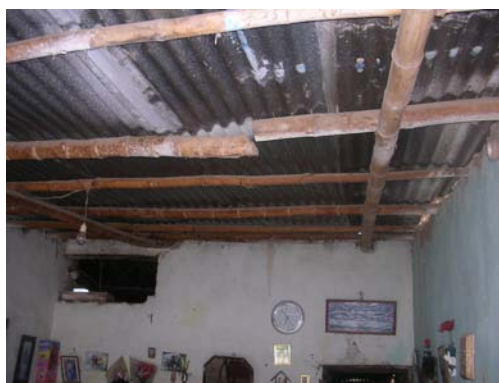
La presencia de salitre en las casas de Chóchope es más acentuada, ya que más del 50% tiene este problema. El proceso de aparición de manchas de humedad en la pared es lento y algunas veces desaparece. Algunos de los dueños desconocen esta situación y no se preocupan de consecuencias tales como el debilitamiento de la estructura, el mal olor o el ambiente contaminado (Fig. 4).

Otro de los principales defectos que presentaron las viviendas fueron los techos, muchos de los cuales tuvieron que ser cambiados totalmente a los diez años en promedio. El techo original compuesto por viguetas de tronco de eucalipto, caña, torta de barro y Lluvisol (planchas corrugadas de cartón embreado), se malogró por las continuas filtraciones de la lluvia debido al deterioro esperado de las planchas y, por consiguiente, de las cañas. La calamina y la caña de bambú son los materiales más usados para reponer el techo, por otro económico y duradero, e igualmente liviano (Fig. 4).

Fig. 4 Visita a Chóchope. Viviendas con salitre y con techos deteriorados. (Créditos: Antonio Cadillo, 2009)

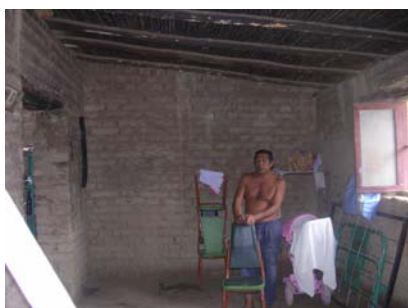
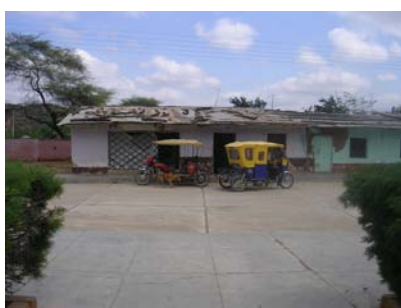
Una sola vivienda en el poblado conserva las cañas y las viguetas de madera originales. El propietario señaló que el Lluvisol duró diez años aproximadamente, pero no se quiso deshacer de la parte inferior, sólo cambió las planchas por calaminas sujetas a las mismas viguetas. A pesar de haber transcurrido más de veinticinco años, aún se conserva parte del techo debido al mantenimiento mensual que se le da con petróleo para protegerlo de los insectos (Fig. 5).

Es interesante analizar cómo el poblador modifica su fachada de acuerdo a su necesidad. En la Fig. 5 podemos ver una vivienda que se alteró después de la ejecución del Proyecto PUCP. En la fachada se amplió el vano original de ventana para colocar una puerta adicional, lo que ha generado una abertura excesiva respecto al largo del muro. Se presume que el cambio se debió a un uso comercial de la vivienda. El propietario actual desconoce el motivo por el cual el dueño original hizo la modificación.

Fig. 5 Visita a Chóchope. Vivienda con techo casi original; otra con vano ampliado y otra con cables eléctricos precarios. (Créditos: Antonio Cadillo, 2009)

El proyecto original no contempló instalaciones eléctricas, lo que se superó en ciertos casos sin asesoría técnica. En la Fig. 5 se muestra que las malas instalaciones son un peligro para los ocupantes de esta vivienda, ya que pueden provocar un corto circuito

que desencadenaría un incendio o, en caso de sismo, los cables pueden soltarse, impedir el paso y electrocutar a cualquiera de los habitantes.
