# EFFECTOS DE LA CARGA VERTICAL EN MUROS DE ALBAÑILERÍA ARMADA CONSTRUIDOS CON UNIDADES SILICO-CALCÁREAS

Por: **Jaime Tumialán, Gaby Quesada y Angel San Bartolomé**  
**Pontificia Universidad Católica del Perú**

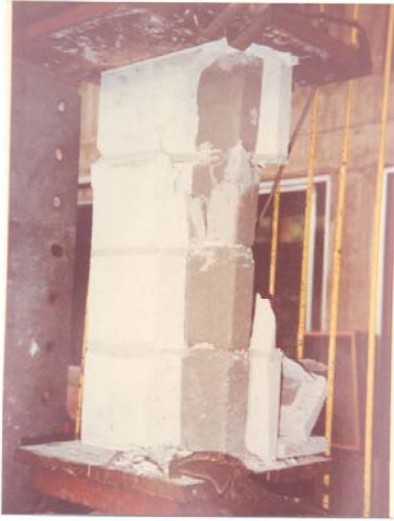
En las pilas sin planchas se observó una falla por agrietamiento vertical, disminuyendo la resistencia a compresión ( $f'm$ ) en las pilas que estaban rellenas de mortero líquido; esto se debió a la expansión del mortero líquido que produjo el destape de las caras laterales de las unidades (Fig.3). En el caso de las pilas con planchas, la falla fue por aplastamiento de la unidad (Fig.4), lo que produjo un aumento de la resistencia; en este caso, las planchas controlaron la expansión del mortero líquido confinándolo. También se apreció que el mortero líquido tuvo poca adhesión con la unidad, lo que puede deberse a su alta contracción de secado, a la baja succión de la unidad (15 gr/200 cm<sup>2</sup>-min) y a que las superficies de la unidad eran muy lisas, prácticamente vitrificadas. Finalmente, se observó que la relación  $E = 500 f'm$ , indicada en nuestro Reglamento, se cumple.

Fig.3. Pila Rellena con Mortero Líquido Sin Planchas.

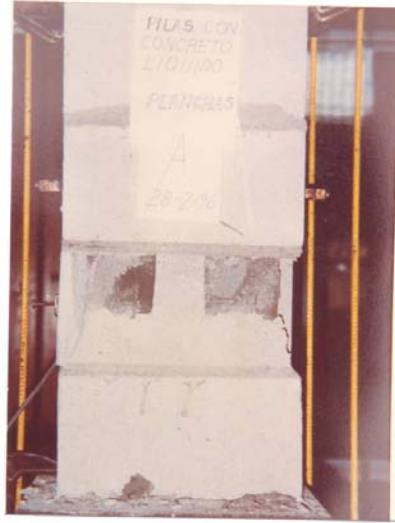
Fig.4. Pila Rellena con Mortero Líquido Con Planchas.

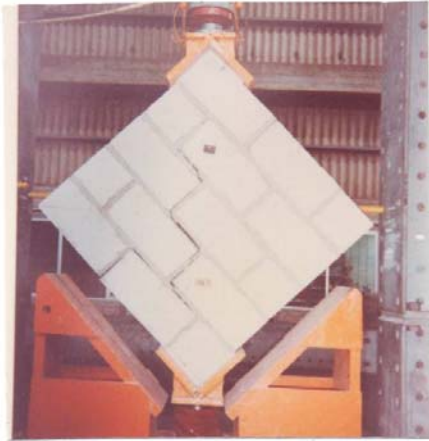
Todos los muretes fallaron en forma escalonada a través de las juntas horizontales y verticales (Fig.5). En el caso de los muretes rellenos con mortero líquido se notó un incremento de la resistencia al corte, debido a que el relleno genera una especie de engrape mecánico entre las hiladas; en estos muretes se verificó la relación  $G_m = 0.4 E_m$ , dada por nuestro Reglamento.

Fig.5. Muretes Rellenos con Mortero Fluido.

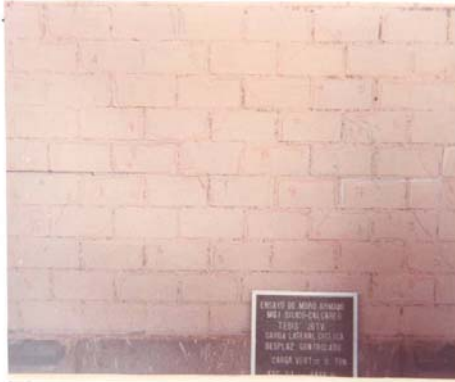
**6.4 Fallas Producidas en los Especímenes.** En el muro MG1 ( $P = 0$ ) hubo una tendencia hacia la falla por flexión, ya que las grietas se localizaban en la base del muro, mientras que las fisuras diagonales se encontraban cerradas por acción del refuerzo horizontal; sin embargo, la falla final fue por traslape del refuerzo vertical, formándose una grieta horizontal a la altura en la que terminaba la espiga (Fig.7), esta falla originó una severa degradación de la carga lateral. En los muros MG2 ( $P = 10 \text{ ton}$ ) y MG3 ( $P = 16 \text{ ton}$ ), la falla fue mixta y en el estado final volvió a observarse una falla por traslape del refuerzo vertical, presentándose además el deterioro del talón para un desplazamiento de 13 mm. En el muro MG4 ( $P = 16 \text{ ton}$ ), con planchas, también la falla fue mixta y no ocurrió problemas de traslape puesto que el refuerzo vertical fue continuo; la falla final fue por pandeo del refuerzo vertical, pero, esto ocurrió para un desplazamiento de 18 mm (Fig.8); es decir, este muro tuvo mayor capacidad de deformación inelástica que el muro MG3.

Fig.7. Falla por Traslape en MG1.Fase 9.

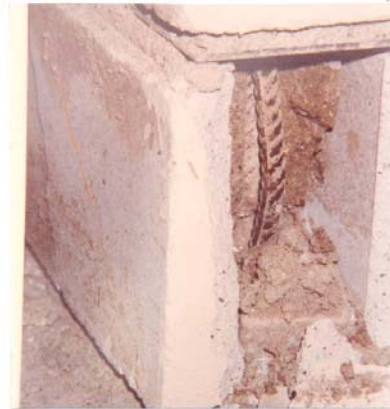
- Cabe mencionar que la esbeltez del refuerzo vertical (medida a través de la relación espaciado entre planchas vs. diámetro de la barra: 15 cm / 0.95 cm) fue 15.8, por lo que si se pretende evitar el pandeo del refuerzo vertical (Fig.8), debería emplearse una esbeltez de 13, lo que hubiese conllevado a emplear  $1 \phi \frac{1}{2}$  " en el extremo del muro.

Fig.8. Talón de MG4. Fase 10.

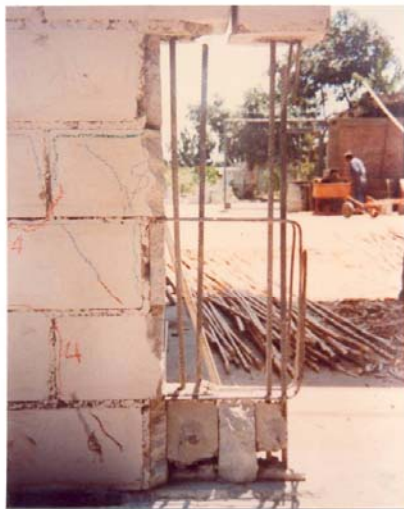
2. El debilitamiento ocasionado por los desperdicios de mortero en la interfase mortero líquido-cimentación, pese a que durante el asentado se utilizaron tapones (esponjas) en los alvéolos de las unidades para evitar la caída del mortero. Ver la Fig.9.

- Es recomendable el empleo de ventanas de limpieza en todas las unidades que se asientan en la base del muro. En esta investigación se tuvo bastante cuidado para que durante el asentado no cayera mortero a través de los alvéolos; sin embargo, esto se produjo, alcanzando los desperdicios una altura de 2.5 cm, lo que generó una junta fría entre la cimentación y el mortero líquido en todos los muros. Ver la Fig.9.

Fig.9. Talón de MG2. Defectos del Traslape y Junta Fría Mortero Fluido-Cimentación.
