REPARACIÓN DE UN MURO DE ALBAÑILERÍA ARMADA

Por: Ángel San Bartolomé y Bruno Vargas Lama
PONTIFICIA UNIVERSIDAD CATÓLICA DEL PERÚ

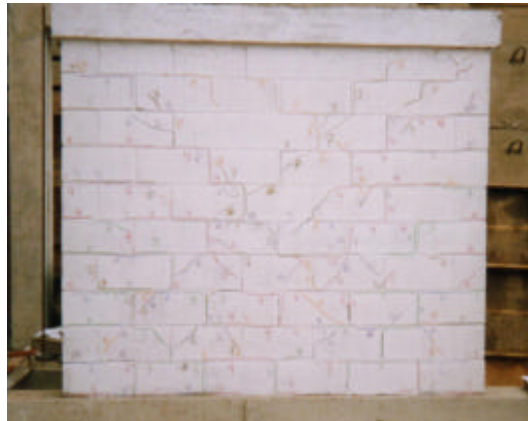
En la fase 2 se presentó la primera fisura de tracción por flexión en las primeras hiladas del muro. Desde la fase 3 hasta la 5 se presentaron fisuras diagonales, predominando la falla por corte. En las fases 7 y 8 se conectaron las fisuras longitudinales de las dos primeras hiladas, pero no se observó deslizamiento. En la Fig.4 se aprecia el estado final en que quedó el muro original.

Fig.4
Estado del muro original al finalizar el ensayo. Se apreció una falla predominante por corte.

Luego del ensayo del muro original, éste fue reparado reforzándolo por corte en ambas caras con malla electrosoldada. El refuerzo horizontal de la doble malla ($2 \phi 5 \text{ mm} @ 10 \text{ cm}$), proporcionó una resistencia teórica al corte de 48 ton, que sumada a la resistencia dada por el refuerzo horizontal existente (17.89 ton), excedió a la fuerza cortante asociada al mecanismo de falla por flexión (23.04 ton, acápite 4), con lo cual, el muro reparado debía fallar por flexión.

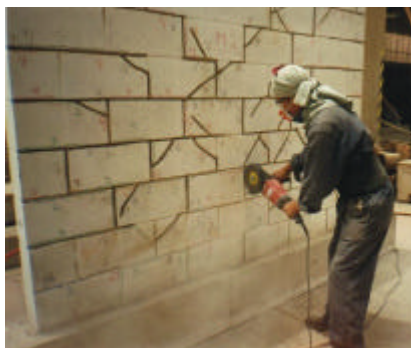
Fig.5 (izq.)
Ranurado con amoladora de las fisuras principales.

- Con una amoladora se ranuró en una profundidad de 1.5 cm (Fig.5) el mortero y los bloques atravesados por las fisuras principales, procediendo luego a limpiar con aire comprimido las zonas trabajadas. Las fisuras muy finas y la base del grout, no fueron resanadas.
- Luego se preparó el mortero con aditivos con el cual se taponó las zonas ranuradas (Fig.6).

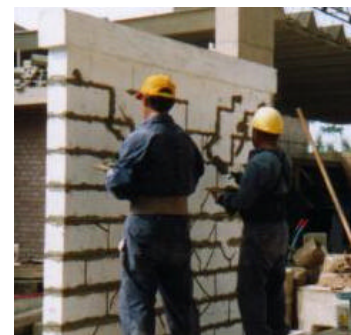
Fig.6 (der.)
Resane de las ranura con mortero con aditivos.

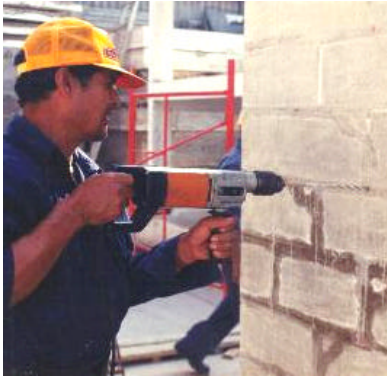
Fig.7 (izq.)
Perforación del muro.
Allí se instalaron los
conectores.

- Posteriormente, se procedió a realizar perforaciones a través del muro, para que por ellas pasen los conectores que fijaron la malla electrosoldada contra el muro. Estas perforaciones (Fig.7) se hicieron en los puntos de intersección entre las juntas horizontales y verticales (cada 40 cm), a fin de no taladrar al grout ni a las varillas de refuerzo del muro original.

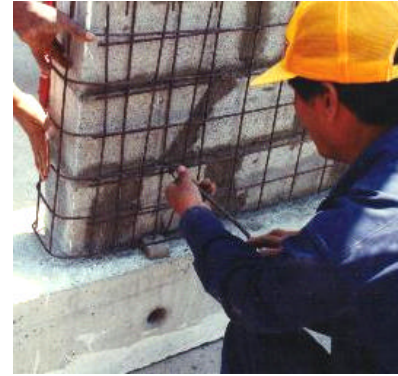
Fig.8 (der.)
Fijación de la malla
electrosoldada.

- Una vez colocados los conectores (alambre #8), se instaló la malla electrosoldada en ambas caras del muro, para luego doblar 90° al conector amarrándolo con alambre #16 a las uniones de las barras verticales y horizontales de la malla (Fig.8).

- En los extremos del muro (Fig.8) se adicionó una franja de malla doblada en forma de “U”. El objetivo de esta franja de malla fue confinar los bordes libres del muro, ya que estaba previsto una falla por flexión con la posible trituración de los talones del muro.
- Luego se taponaron las perforaciones con lechada de cemento, para lo cual se utilizó una botella de plástico como inyector (Fig.9).
- Finalmente, se tarrajeó el muro con mortero, pañeteándolo primeramente con una mezcla cemento-arena gruesa 1:4, y dándole el acabado con una mezcla cemento-arena fina 1:4 (Fig.10). Esto hizo que el grosor del muro original aumentase de 14 a 20 cm (43%).

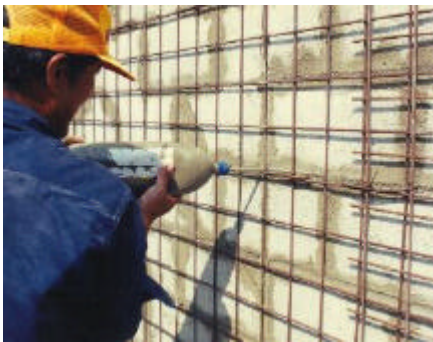
Fig.9 (izq.)
Inyección de lechada en
las perforaciones.

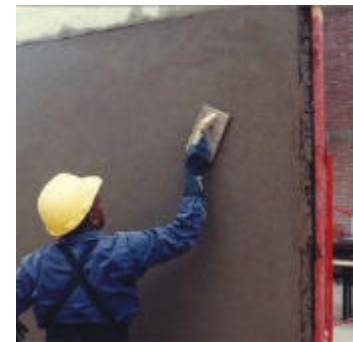
Fig.10 (der.)
Tarrajeo del muro.

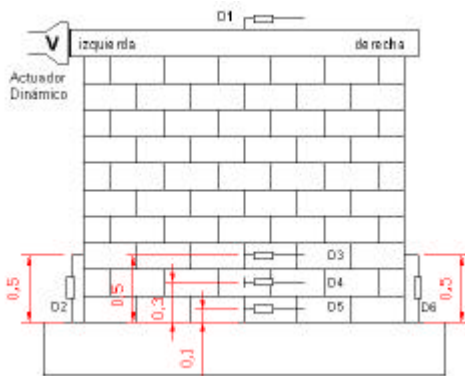
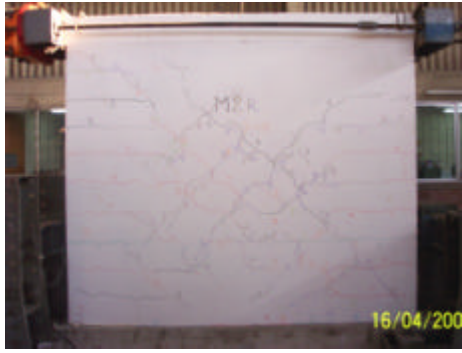
Fig.11
Instrumentación y estado final del muro reparado luego del ensayo.

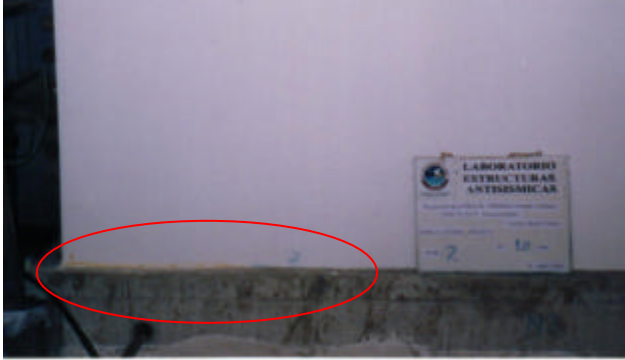
En la fase 1 se presentó la primera fisura en la base del muro (Fig.12), cuya longitud aumentó en las fases 2 y 3; asimismo, en la fase 3 se presentaron fisuras en la base de la cuarta hilada.

Fig.12
Presencia temprana de fisura en la base del muro.

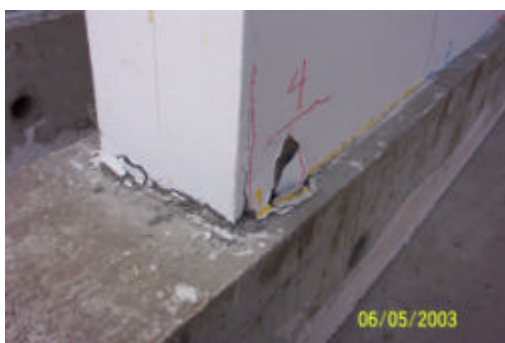
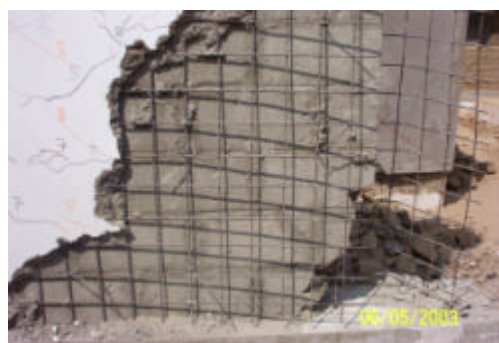
La falla por flexión que presentó el muro a partir de la fase 5, causó una leve trituración de uno de los talones (Fig.14), que motivó el desmoronamiento de ese talón después de retirar la malla que lo confinaba. Esta falla por flexión degeneró en deslizamiento, aunque ello ocurrió para distorsiones (0.007) mayores al límite de reparación indicado en la Ref.1 (0.005).

Fig.14. Estado del talón al término del ensayo (izquierda) y desmoronamiento del talón al retirar la malla de confinamiento en forma de U (derecha).

- Para incrementar la resistencia a cizalle en la base de los muros reparados se pueden realizar investigaciones adoptando las siguientes soluciones:
 - a) Picar parte del grout y parte del concreto de la cimentación en la misma ubicación para reemplazarlo por concreto nuevo que permita crear llaves de corte en la base del muro.

- b) Insertar pernos de anclaje en la cimentación soldándolos contra las varillas verticales de la malla electrosoldada.
 - c) Inyectar resina epóxica en la base del grout (zona fisurada), para adherirlo con el concreto de la cimentación. En la base del bloque de la primera hilada reemplazar al mortero original por mortero con aditivos.
