REPARACIÓN DE UN MURO DE ALBAÑILERÍA CONFINADA

Por: Angel San Bartolomé y Arturo Castro Morán
PONTIFICIA UNIVERSIDAD CATÓLICA DEL PERÚ

Con el propósito de analizar la efectividad de una técnica de reparación, consistente en encamisar con mallas electrosoldadas a un muro de albañilería confinada que previamente había fallado por fuerza cortante, se desarrolló un proyecto de investigación en el Laboratorio de Estructuras de la Pontificia Universidad Católica del Perú con resultados satisfactorios.

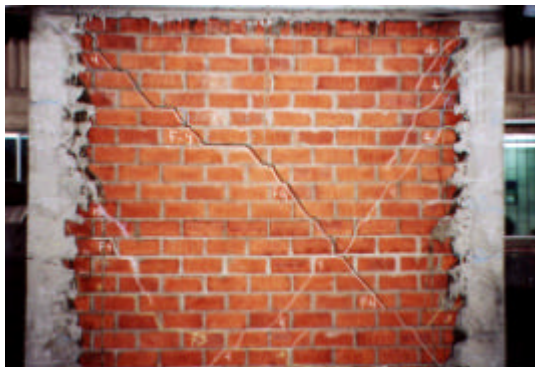
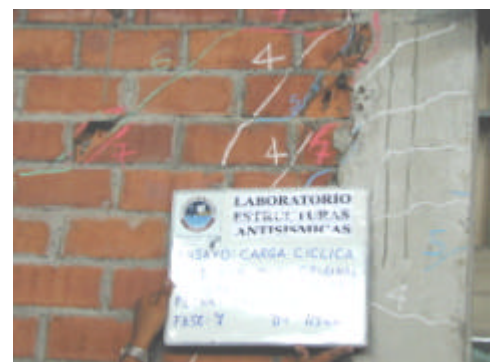
Fig.4. Falla por corte (izq.) y trituración de algunos ladrillos (der.).

En la fase 2 se presentaron fisuras por flexión en los bordes libres de las columnas. Luego, en la fase 4 ocurrió la falla por corte, manifestada por una grieta diagonal (Fig.4). En la fase 6 algunos ladrillos se trituraron, y en la fase 7 uno de los nudos (unión solera-columna) se agrietó.

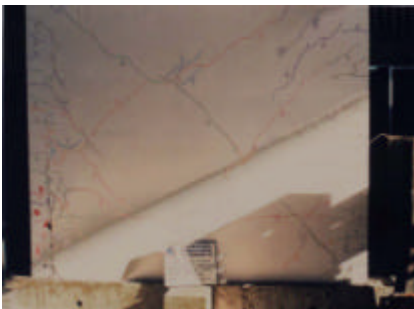
Fig.8. Muro reparado después de la fase 9 (izq.) y grieta vertical en la unión columna-albañilería (der.).

En la fase 2 se originaron fisuras por flexión en los borde libres de las columnas. Luego, en la fase 3 aparecieron fisuras diagonales por corte muy finas, debido a que la malla electrosoldada no permitió su abertura. Como las grietas por corte estaban controladas, el muro empezó a mostrar un patrón de fallas por flexión (Fig.8). En la fase 5 se presentaron las primeras fisuras en la base de las columnas. En la fase 7 empezó a producirse una falla por deslizamiento en la base del muro, asimismo, se formó una fisura vertical en la parte inferior de la unión albañilería-columna, esto se debió a que la malla no fue conectada a la columna; esta fisura se presentó para una distorsión angular similar al límite máximo impuesto por la Ref.1 (1/200). En la fase 9 empezó a desprenderse el tarrajeo ubicado en la parte inferior de la conexión dentada entre la albañilería y la columna; en esta fase el deslizamiento del muro fue del orden de 1cm.

- a) Encamisar todo el muro con la malla, buscando la forma de pasar conectores a través de las columnas para amarrar las mallas, de este modo se podrá evitar la falla vertical en el encuentro albañilería-columna. Otra solución sería remover el recubrimiento de la columna para que una malla en forma de U la cubra, soldándola con el refuerzo existente en la columna y también contra la malla colocada en la albañilería, para luego tarrajear.

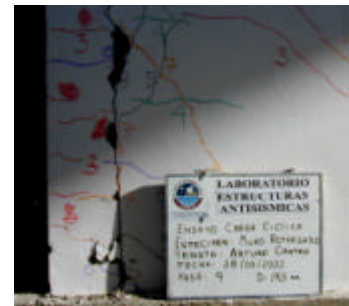
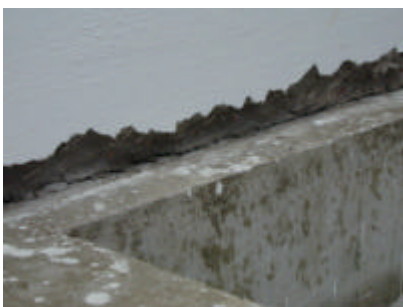
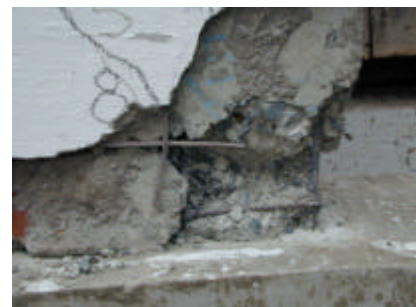
Fig.9. Observaciones post-ensayo del muro reparado (para una mejor visualización se removió una parte del tarrajeo). Deslizamiento en la base (izq.) y pandeo del refuerzo vertical (der.).

Durante el movimiento armónico (fase 10) las grietas diagonales permanecieron finas, notándose el deterioro en las bases de las columnas (Fig.9), así como también el deslizamiento del muro sobre la cimentación. Por lo tanto, se concluye que la falla por flexión del muro reparado degeneró en un marcado deslizamiento a través de su base.

La falla del muro original fue por corte, mientras que el muro reparado falló por flexión, degenerando finalmente en deslizamiento con el pandeo del refuerzo vertical en las bases de las columnas, pero ello ocurrió para un desplazamiento de 15 mm, mayor que el límite de reparabilidad especificados por las Refs. 1 y 3.

- b) Conectar la malla con la cimentación, a través de espigas ancladas en la cimentación y soldadas con la malla, para así evitar o atenuar la falla por deslizamiento.
