DAÑOS PRODUCIDOS EN EDIFICACIONES POR EL TERREMOTO DE NASCA DEL 12 DE NOVIEMBRE DE 1996

Por: Daniel Quiun, Ángel San Bartolomé, Daniel Torrealva y Luis Zegarra
Profesores de la Pontificia Universidad Católica del Perú

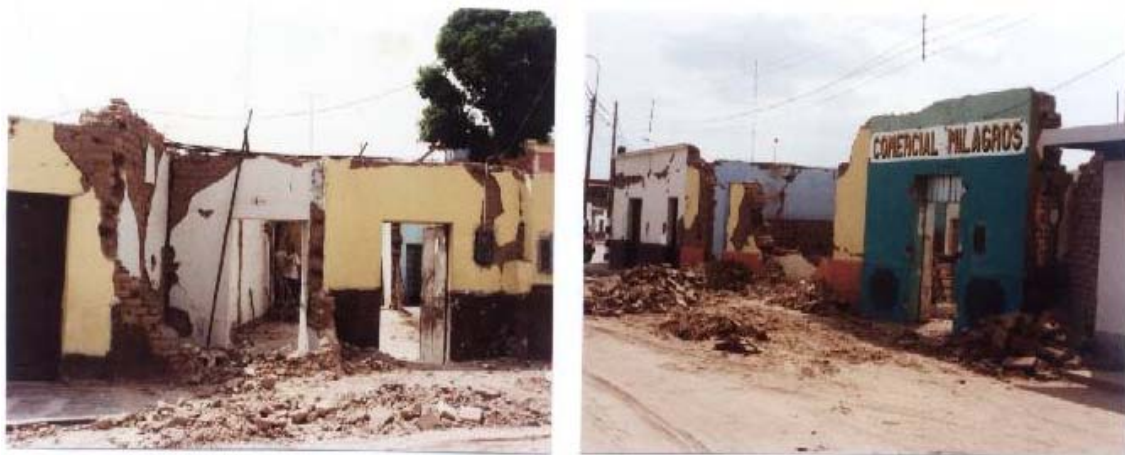
Los daños observados son típicos de este sistema constructivo: 1) fisuración y separación de los muros por grietas verticales en las esquinas, seguida por el volcamiento del muro (por acciones sísmicas perpendiculares a su plano) y la posterior caída del techo; 2) grietas verticales en la parte central de los muros empezando en la parte superior y extendiéndose hacia abajo, por la falta de un elemento de arriostre horizontal (solera); 3) grietas horizontales en la interfase entre el cimiento o sobrecimiento de ladrillo y el muro de adobe; 4) grietas diagonales en los muros por corte en su plano y 5) daños en elementos no estructurales. Las figuras 2, 3 y 4 muestran ejemplos de los daños.

Fig.2. Colapso de Viviendas Antiguas de Adobe Ubicadas en Jr. Lima, Nasca.

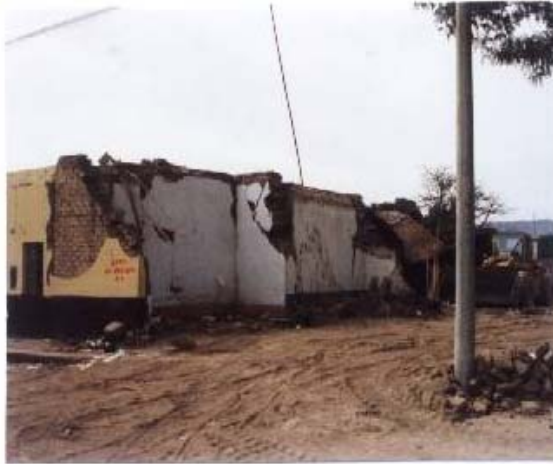
Fig.3. Vivienda de Adobe en Jr. Bolognesi, Nasca.

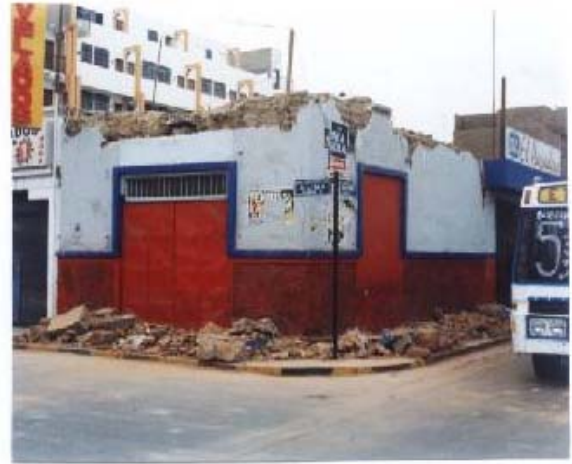
Se apreció una falla general de cercos de adobe, en su mayoría nuevos, con alturas de 2.5 m y espesores de 20 cm, sin arriostres verticales (mochetas). También se desplomaron una gran cantidad de parapetos, tanto de adobe como de albañilería de ladrillo, ubicados en la azotea de las viviendas por carecer de elementos de arriostre para solicitaciones perpendiculares a su plano.

Fig.4. Desplome de Parapeto en Ica.

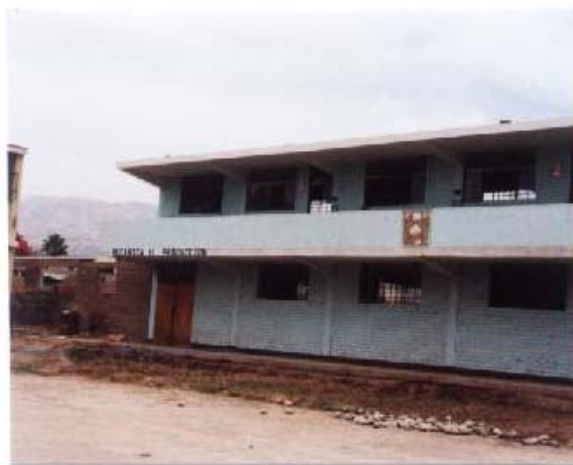
En uno de los pabellones de dos pisos del colegio Fermín Tangüis de Palpa, en la zona de ventanas altas, existían muros de albañilería que iban de piso a techo en ambos lados de las columnas, los cuales incrementaron el área de corte y limitaron el desplazamiento del techo, con lo cual no se produjo el problema de columnas cortas (ver fig. 5).

Fig.5. Colegio Fermín Tangüis, Palpa. Pabellón sin Daños.

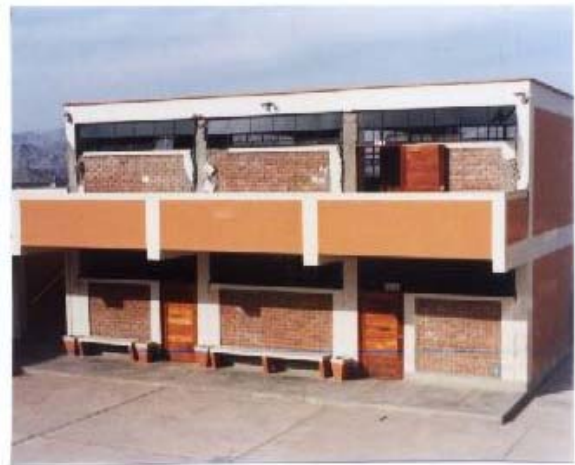
En los colegios de construcción reciente (alrededor de 1 año), como el Fermín del Castillo (fig. 6) y el José C. Mariátegui ambos en Vista Alegre, y el Daniel A. Carrión, todos de la ciudad de Nasca, pudo notarse que el diseño contemplaba la inclusión de juntas sísmicas verticales, que trataron de aislar las columnas estructurales de concreto armado de los alféizares de albañilería. Sin embargo, pudo notarse que estas juntas tuvieron dimensiones insuficientes y otras veces fueron mal construidas, por lo que no se pudo evitar la formación de las columnas cortas.

Fig.6. Colegio Fermín del Castillo, Vista Alegre, Nasca. Daños en el Segundo Piso.

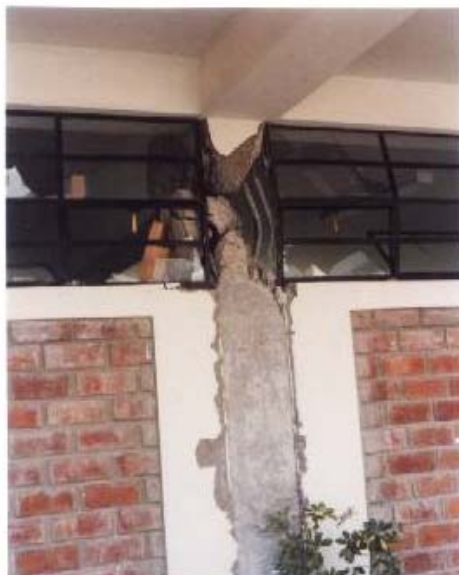
Es importante resaltar que en uno de los pabellones de dos pisos del colegio Fermín del Castillo, las columnas cortas carecían de estribos lo cual aceleró su falla, poniendo en riesgo de colapso total a ese pabellón (fig. 7).

Fig.7. Colegio Fermín del Castillo, Vista Alegre, Nasca. Columna Corta Sin Estribos.

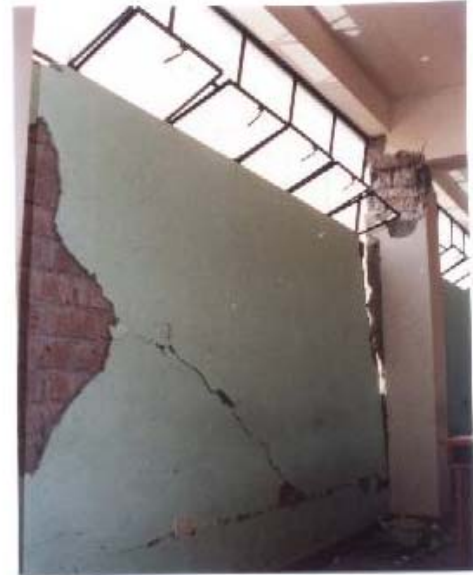
Se observaron también daños por fisuración generalizada de los tabiques (fig. 8) y las columnas de arriostre, caída de parapetos no arriostrados, y rotura de vidrios. En algunos colegios se observó fisuración en las losas de los pisos y techos.

Fig.8. Colegio Fermín del Castillo, Vista Alegre, Nasca. Fallas en Alféizar de Ventana Alta.

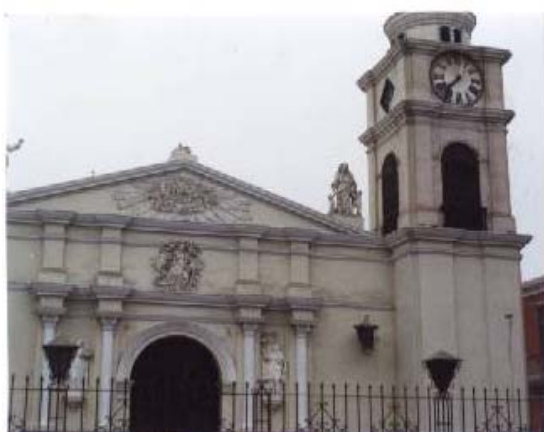
En la ciudad de Ica se observaron daños en las iglesias, en el caso de la Catedral ubicada en la Plaza de Armas, se produjo la caída de la estatua central y la fisuración del campanario (fig. 9).

Fig.9. Catedral de Ica. Caída de Estatua y Fisura en la Torre.

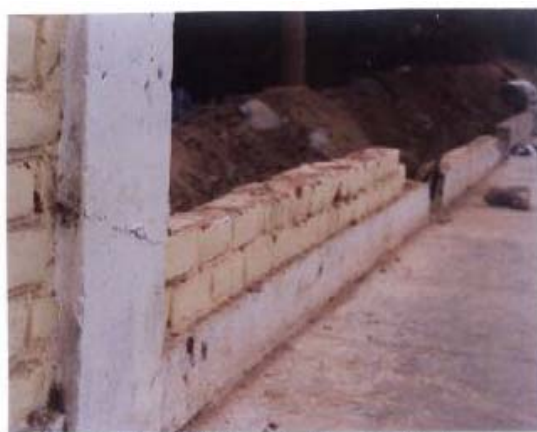
En el estadio Picasso Perata de la ciudad de Ica, una extensión de unos 20 metros del cerco de albañilería se desplomó (fig. 10). Este antiguo cerco tiene columnas de arriostre de concreto reforzado pobremente con fierro liso unidos con un pin a una espiga, anclada en el cimiento corrido.

Fig.10. Cerco del Estadio Picasso Perata, Ica. Refuerzo Inadecuado.

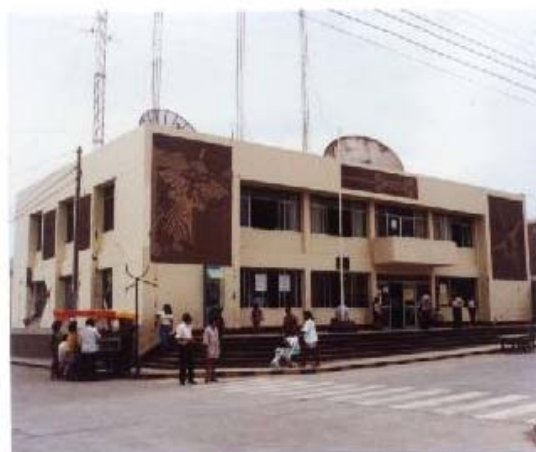
Fig.11. Municipalidad de Nasca. Fallas en la Tabiquería de Albañilería.

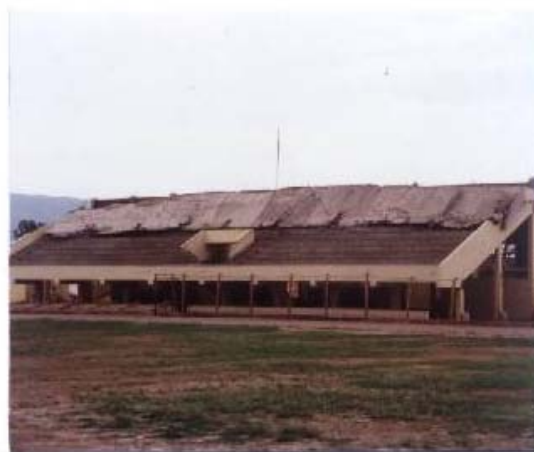
El estadio municipal de Nasca sufrió la caída total del techo de la única tribuna en volado (fig. 12), que provocó severos daños por impacto en las graderías; la falla se debió a un anclaje insuficiente de la armadura longitudinal de las columnas en volado. Asimismo, se produjeron diversas fisuras de consideración en las columnas y vigas en la zona de la escalera, la cual actuó como un puntal apoyado en el terreno.

Fig.12. Estadio Municipal de Nasca. Colapso del Techo de la Tribuna.

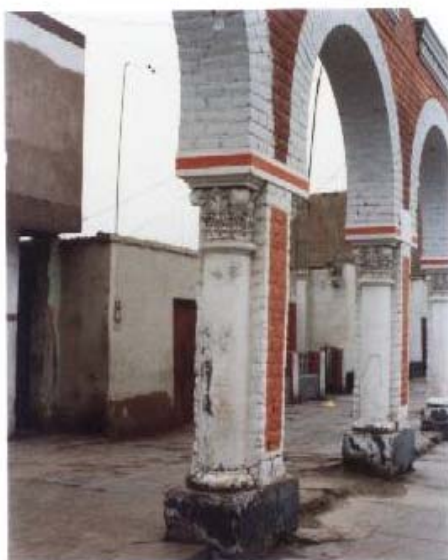
En la iglesia del Señor de Luren de Ica, se cayeron unos frisos, y se fisuró una de las torres; en el interior se observaron grietas. En los portales ubicados frente a la iglesia de Luren, se observaron fisuras en la base, quedando en situación inestable (fig. 13).

Fig.13 Portales Frente a la Iglesia de Luren, Ica. Falla en la Base, Sistema Inestable.

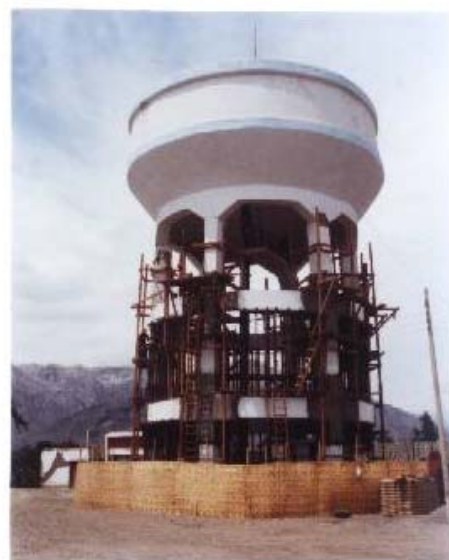
El reservorio elevado de la ciudad de Palpa, de 250 m³ de capacidad, sufrió algunas fisuras en su cuba, por las cuales filtraba el agua. En el reservorio apoyado de Vista Alegre en Nasca de 200 m³ de capacidad, al tener planta rectangular con reducciones en la altura, se produjeron fisuras en sus paredes, especialmente en la unión entre las partes. El reservorio elevado de Bisambra en Nasca de 450 m³ de capacidad, sufrió fisuras en sus columnas y vigas; el daño en las columnas se acentuó en la unión con la cuba, mientras que en las vigas, al ser curvas en planta, sufrieron una combinación de cortante y torsión, fracturándose en la unión con las columnas (fig. 14).

Fig.14. Tanque Elevado en Nasca. Reparación de Nudos Dañados.
