DEFECTOS QUE INCIDIERON EN EL COMPORTAMIENTO DE LAS CONSTRUCCIONES DE ALBAÑILERÍA EN EL SISMO DE PISCO DEL 15-08-2007

Por. Ángel San Bartolomé
PONTIFICIA UNIVERSIDAD CATÓLICA DEL PERÚ

El objetivo de este artículo es indicar los errores cometidos en las construcciones de albañilería, debido a los cuales se produjeron daños catalogados desde leves hasta estados de colapso total, cuando estas edificaciones fueron sometidas a la acción del sismo de Pisco ($M_s = 7.0$, $M_w = 8.0$), ocurrido el 15 de agosto del 2007.

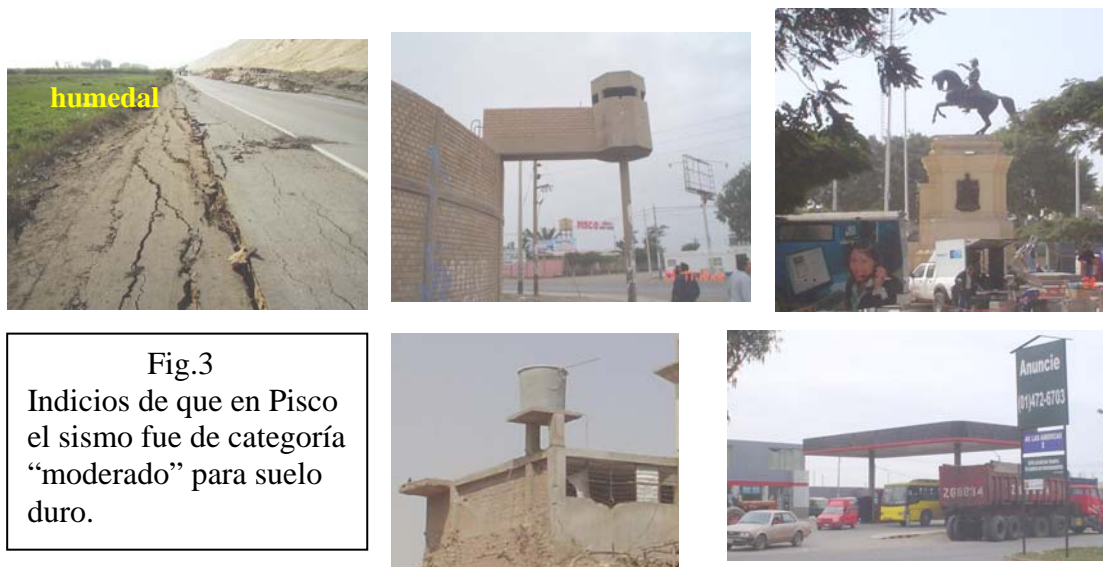
Otros indicios de que en la zona afectada (Chincha, Pisco, etc.) el sismo debe haber adquirido la categoría de **“moderado”**, la dan las pistas y postes que fueron afectados sólo en la zona de los humedales, y las estructuras prácticamente inestables que no sufrieron ningún daño (Fig.3). Es decir, los daños ocurridos en las estructuras se debieron a: 1) la baja calidad del suelo donde estaban ubicadas, 2) cimentaciones no adecuadas, 3) la calidad de los materiales empleados, 4) técnicas constructivas inadecuadas, y, 5) deficiencias en la estructuración y en el diseño.

Fig.3
Indicios de que en Pisco el sismo fue de categoría “moderado” para suelo duro.

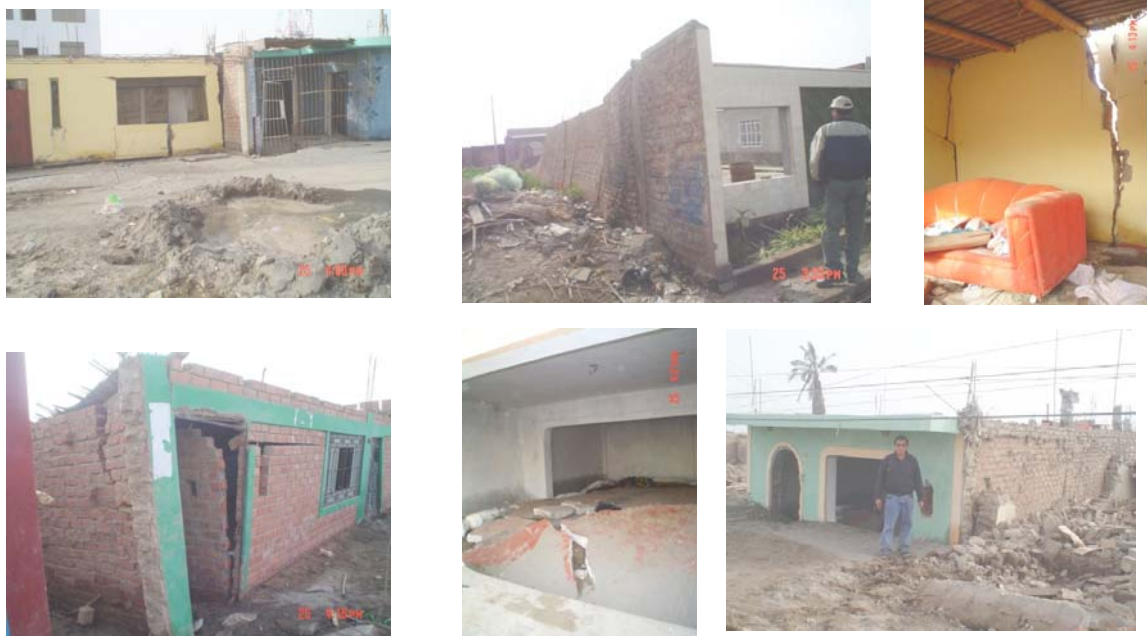
El error más serio fue el de construir y permitir estas construcciones en un terreno de alto riesgo sísmico, como es el de arena suelta con napa freática elevada existente en una cierta zona de Tambo de Mora. El sismo originó la licuación del terreno, generándose asentamientos diferenciales y grandes hundimientos de las viviendas (Fig.4). Al respecto, el autor de este artículo propuso al alcalde de Tambo de Mora convertir la zona licuada en un museo que sirva de ejemplo a la humanidad entera, para que este error nunca más vuelva a repetirse.

Fig.4. Licuación en el humedal de Tambo de Mora.

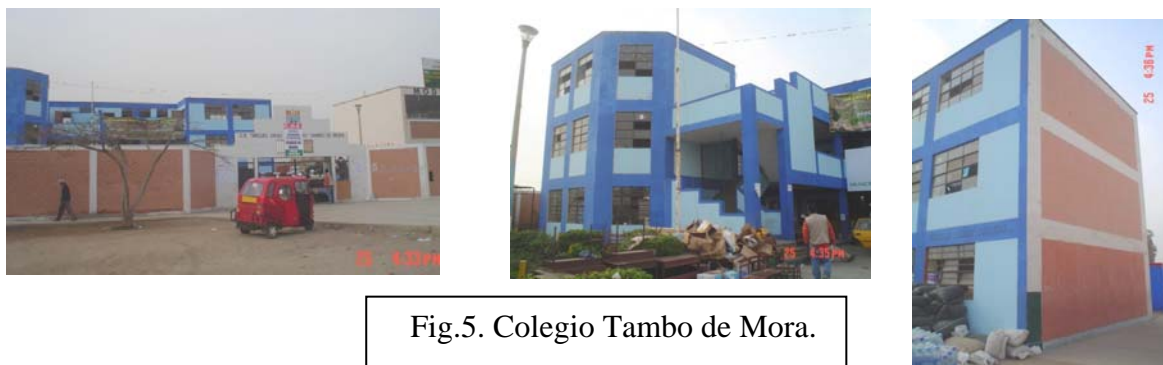
Cabe indicar que el colegio Tambo de Mora (Fig.5) queda en un lugar muy cercano a la zona licuada, pero sobre un suelo estable. Este colegio presentó algunas fisuras finas en sus muros de albañilería. La arquitectura de este colegio de tres pisos data de la década de los 90 y es muy similar a la de otros colegios que sufrieron fuertes daños ante los terremotos de Nazca-1996 y Arequipa-2001, por lo que se desprende que las aceleraciones en la zona de suelo estable, deben haber sido las correspondientes a un sismo moderado.

Fig.5. Colegio Tambo de Mora.

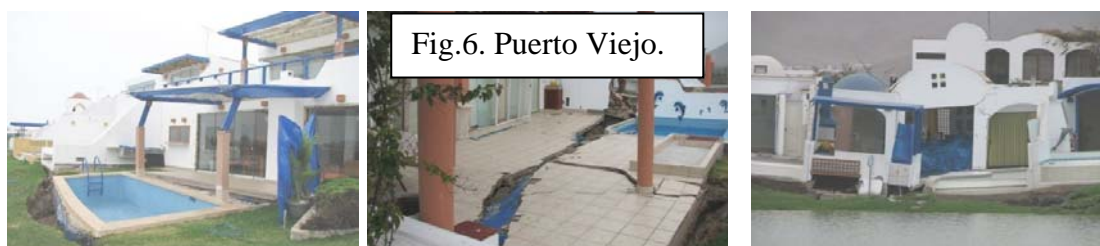
Problemas de licuación del suelo arenoso también se presentaron en zonas cercanas a Lima, donde la aceleración máxima en suelo duro fue 0.07g (estación PUCP), como en Puerto Viejo (Fig.6). De esta manera, al esperarse sismos con aceleraciones 6 veces mayores (0.4g, Ref.3), es urgente revisar la posibilidad de reubicar a las edificaciones existentes en los pantanos de Villa, donde también hubo indicios de licuación.

Fig.6. Puerto Viejo.

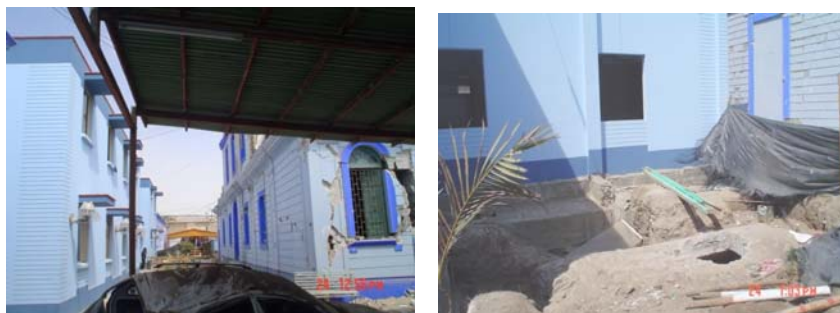
Las estructuras de albañilería y las compuestas por muros de concreto armado son muy frágiles, basta una distorsión angular de 1/800 como para que se fracturen, por tanto, en suelos de baja calidad como el de la zona central de Pisco (arcilla arenosa con napa freática a 1.5m de profundidad, Ref.4), debió emplearse cimentaciones rígidas de concreto armado. Un caso lo da el comportamiento elástico de un pabellón nuevo del hospital de Pisco (Fig.7), donde se observó vigas de cimentación, mientras que los pabellones antiguos quedaron inutilizados.

Fig.7
Pabellón nuevo y antiguo del hospital de Pisco.

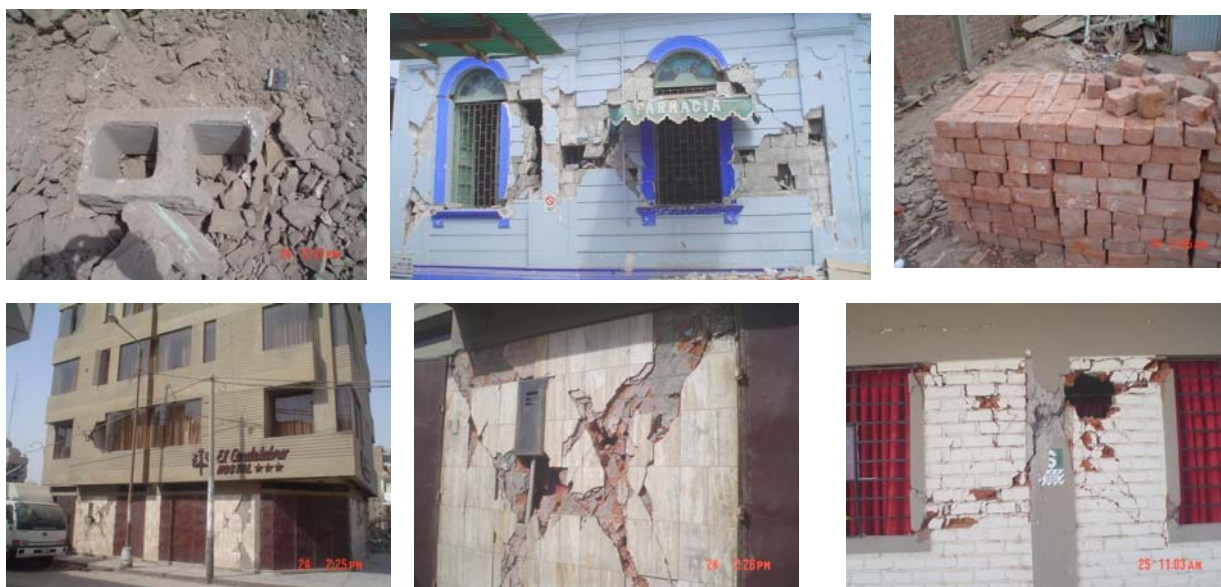
En Pisco, Chincha e Ica, se utilizan ladrillos artesanales de arcilla, pandereta y bloques de concreto vacíos para la construcción de los muros portantes en edificios de hasta 5 pisos. De acuerdo a la Norma E.070 (Ref.5), estas unidades de albañilería están prohibidas de emplear porque se trituran (Fig.8) perdiéndose drásticamente la resistencia y rigidez de los muros (Ref.6).

Fig.8A. Uso de unidades inadecuadas en edificios de Pisco e Ica.

De acuerdo a la Ref.5, los ladrillos artesanales de arcilla pueden emplearse para la construcción de viviendas de hasta 2 pisos, y cualquiera de las unidades mencionadas puede ser utilizada para una mayor cantidad de pisos, siempre y cuando el ingeniero estructural demuestre que el comportamiento de todos los muros será elástico (sin ninguna fisura) ante la acción del **sismo severo**, lo cual podría lograrse mediante la adición de algunos muros de concreto armado.

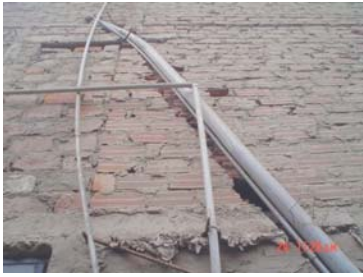
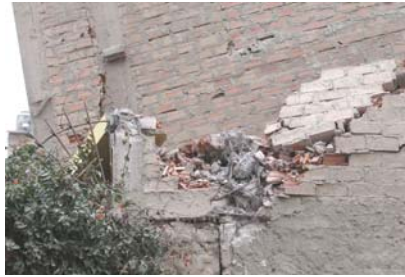
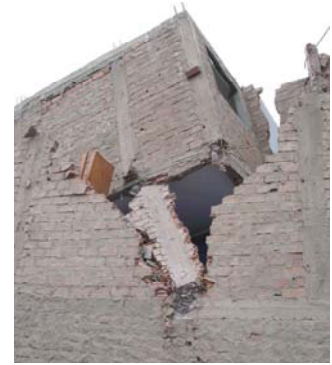
Fig.8B. Ladrillo pandereta en Pisco.

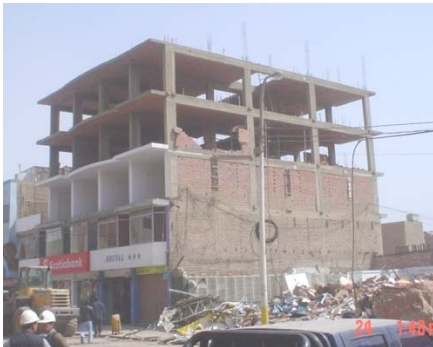
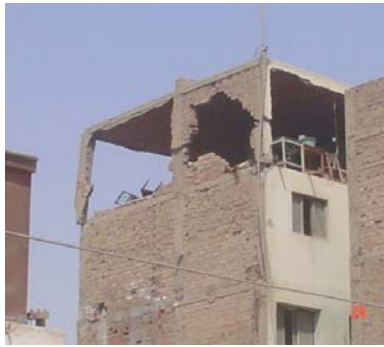
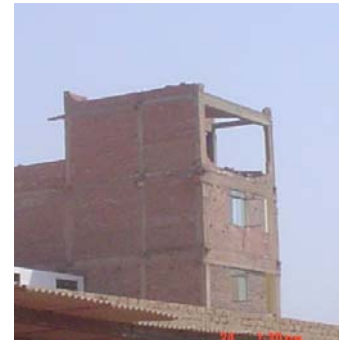
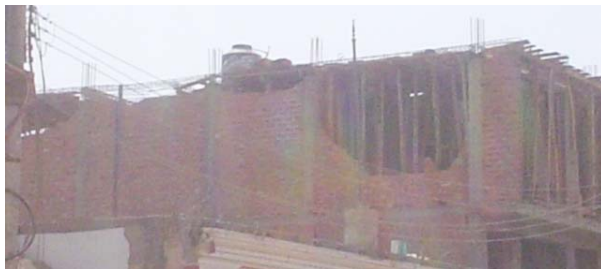
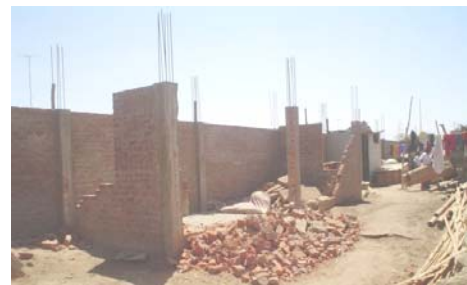
La técnica de construcción que se utiliza en Pisco es híbrida entre la albañilería confinada y los sistemas aporticados con tabiques de relleno. En primer lugar construyen las columnas, para después levantar la albañilería y finalmente vaciar la losa de techo en conjunto con las vigas, por lo cual, los muros son portantes de carga vertical, pero se encuentran desintegrados de las columnas (como si existiese una junta vertical lisa y a ras entre ambos materiales).

Fig.9. Volcamiento de muros con junta a ras con las columnas. Inadecuadamente las columnas fueron construidas primero y después se levantó la albañilería. Pisco.

Este tipo de construcción no es permitida por la Norma E.070 (Ref.5), donde se especifica que para que un muro sea confinado, la albañilería debe construirse en primer lugar para después vaciar el concreto de las columnas, permitiéndose una conexión dentada o a ras, pero, agregando mechas de anclaje. La técnica usada en Pisco no permite arriostrar verticalmente a la albañilería ante acciones sísmicas transversales a su plano, por ello, después del sismo se notó numerosos casos donde la albañilería se volcó, especialmente en los pisos altos (Fig.9), donde las aceleraciones son máximas y la carga de gravedad es pequeña. De este modo, es necesario amarrar la albañilería a las columnas, por ejemplo, mediante mallas electrosoldadas (Ref.6).

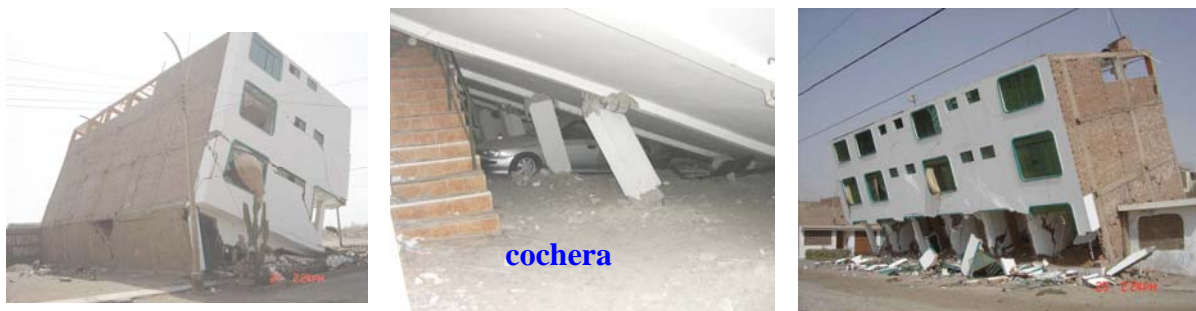
7.1. Piso Blando y Torsión. El problema de piso blando se produce cuando hay un cambio muy brusco de rigidez entre los pisos consecutivos. Por ejemplo, en la dirección corta del edificio de la Fig.10, los muros del primer piso fueron discontinuados para transformar el primer piso en cochera, quedando en la dirección corta sólo los muros del perímetro, hechos con ladrillos de baja calidad, y un gran muro longitudinal que no aporta resistencia en la dirección corta, sino más bien genera torsión en planta. Al fallar los muros de la dirección corta, se formó el problema de piso blando, volcándose el edificio.

Fig.10. Piso blando y torsión.

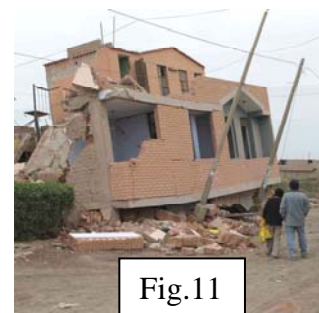
Fig.11

7.2. Falta de Densidad de Muros. En la Norma E.070 (Ref.5) se obliga a que los edificios tengan por lo menos una densidad mínima de muros en cada dirección, y a verificar que la resistencia que aportan estos muros, sea por lo menos igual a la fuerza cortante que imprime el sismo severo en el piso en análisis. A simple vista, el edificio de la Fig.11, construido con ladrillos de baja calidad, no debe haber cumplido en su dirección corta con la disposición reglamentaria.

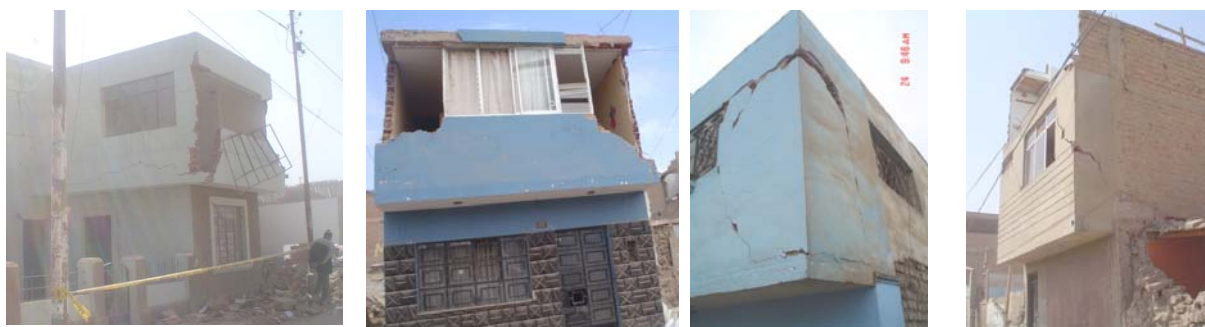
7.3. Tabiques en Voladizos de Fachadas. Para ganar espacio en los pisos superiores, se recurre a voladizos en las fachadas de los edificios, cerrando el ambiente con tabiques de ladrillo pandereta. La conexión dentada entre los tabiques transversales es insuficiente como para soportar las acciones sísmicas perpendiculares al plano y terminan volcándose (Fig.12), pudiendo aniquilar a las personas que escapan por el primer piso. Estos tabiques deben arriostrarse, por ejemplo, usando mallas electrosoldadas (Ref.6).

Fig.12. Tabiques sobre voladizos en Pisco y Chincha.

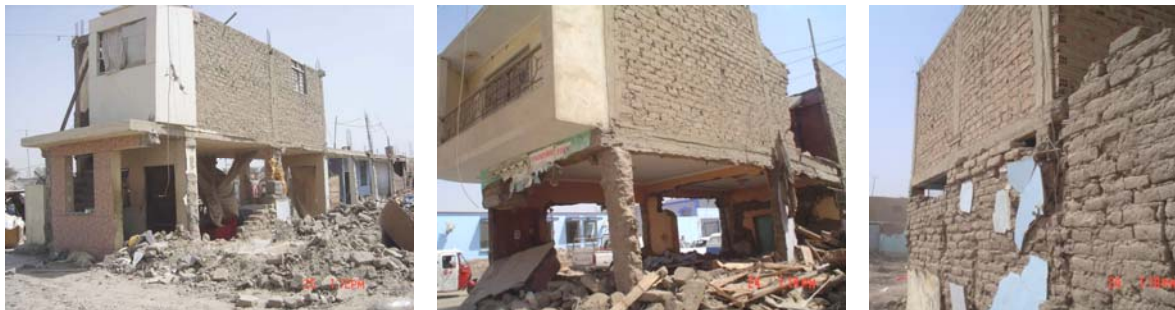
7.4. Ampliaciones. Las ampliaciones de las edificaciones hechas sin ningún criterio técnico, tuvieron muchos problemas en la zona afectada. Por ejemplo, en Pisco se construyeron segundos pisos sobre un primer piso hecho de adobe, empleándose pórticos que incluso estaban fuera del plano de los muros de adobe; el estado en que quedaron estas edificaciones después del sismo aparece en la Fig.13. En las figuras 14 (Pisco) y 15 (Guadalupe), aparecen otras ampliaciones.

Fig.13. Primer piso de adobe y segundo piso de albañilería. Pisco.

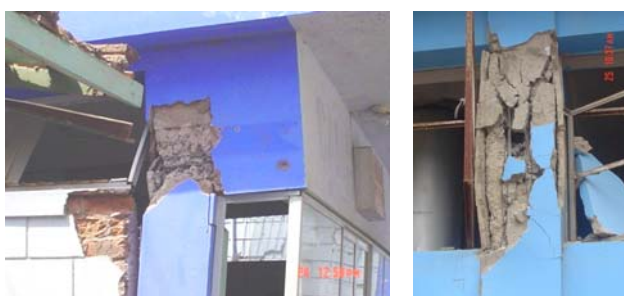
7.5. Columnas Cortas. La arquitectura clásica que se utiliza en los colegios, universidades y hospitales, continuó generando el problema de columnas cortas en la zona afectada (Fig.16). En ciertos casos, fue el alféizar de albañilería el que falló debido a la baja calidad de los ladrillos y a la robustez de la columna, evitando la formación de la columna corta (Fig.17).

Fig.16
Hospital de Ica.

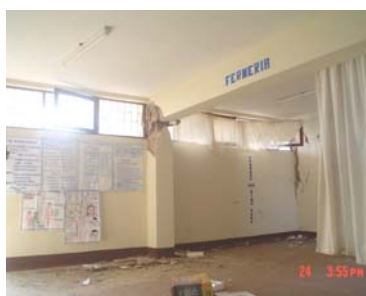
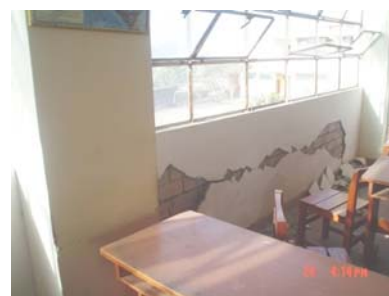
Fig.17
Instituto Tecnológico de Pisco. Pabellón de 2 pisos (izquierda) y Pabellón de 3 pisos, con columnas robustas (derecha).

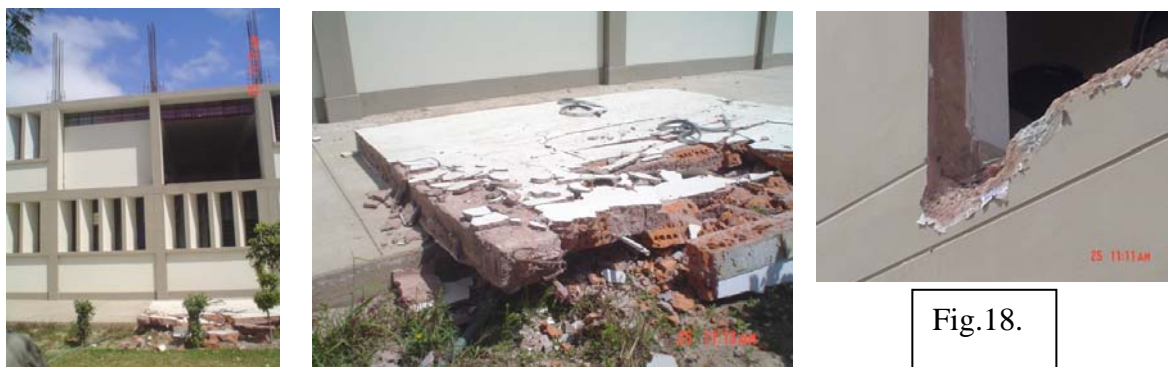
Fig.18.

Un caso especial fue el que ocurrió en la Facultad de Medicina de la Universidad San Luis Gonzaga de Ica, donde para evitar la interacción alféizar-pórtico (causante de la columna corta), los muros se aislaron de la estructura principal, arriostRANDolos con columnetas cuyos refuerzos verticales apenas anclaban en el recubrimiento de la viga de apoyo, por lo que terminaron volcándose ante la acción sísmica transversal al plano del alféizar (Fig.18).

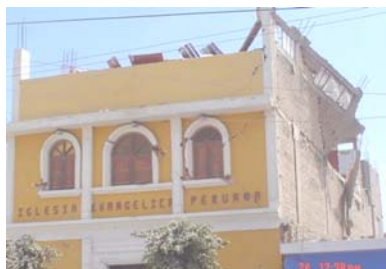
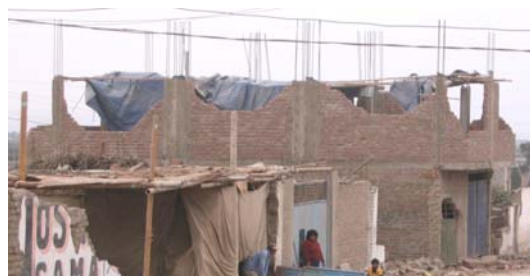
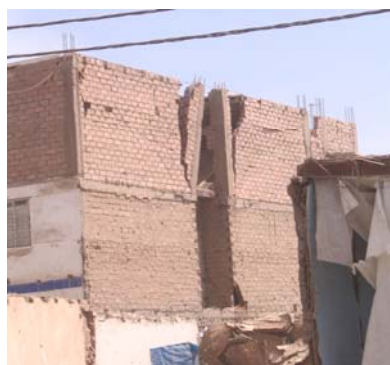
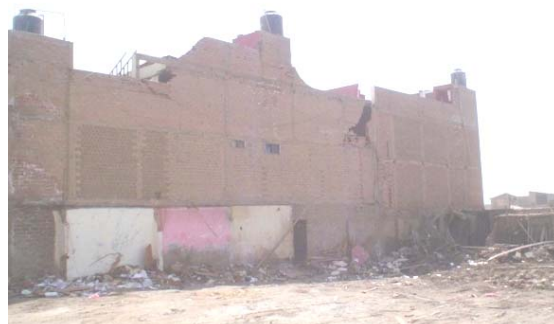
Fig.21. Muros sin solera y con columna discontinua (izquierda), y espaciamiento entre arriostres verticales muy grande (derecha).

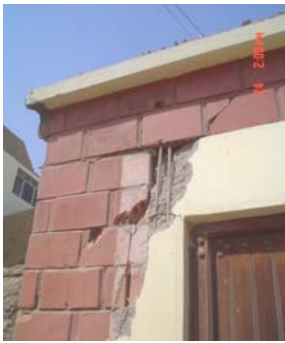
Fig.22
 Unión columna-viga, nudo sin estribos. La Norma E.070 obliga a colocar por lo menos 2 estribos.

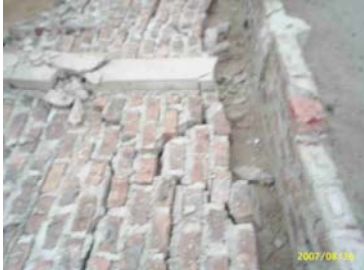
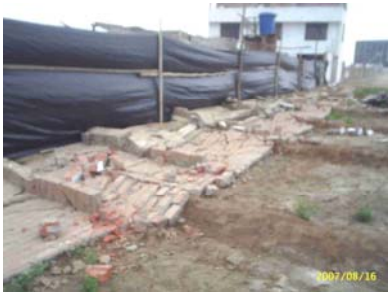
Estos elementos trabajan a carga sísmica perpendicular a su plano y necesitan arriostres que eviten su volcamiento (Ref.5). Desde Lima hasta Ica, pudo observarse que aquellos cercos y parapetos carentes de arriostres terminaron volcándose, incluyendo aquellos donde se utilizaron mochetas de albañilería como arriostre. Un caso curioso ocurrió con un cerco no arriostrado de tapial en el trayecto entre Chíncha Baja y Tambo de Mora (Fig.24), donde en la dirección perpendicular al mar el cerco se mantuvo estable, pero colapsó en la dirección transversal.

Fig.22
 Chilca, columna sin refuerzo (izq.) y con mochetas (der.)

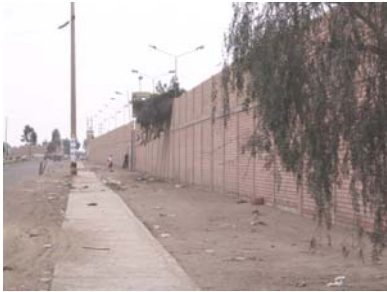
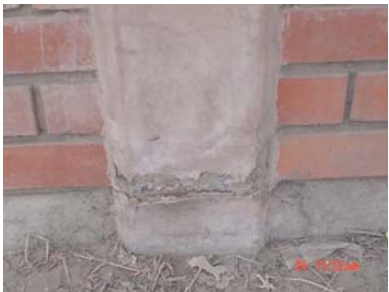
Fig.23
 Pisco, cerco alto y rótula en la base de la columna de arriostre.

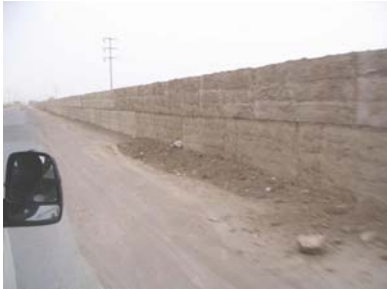
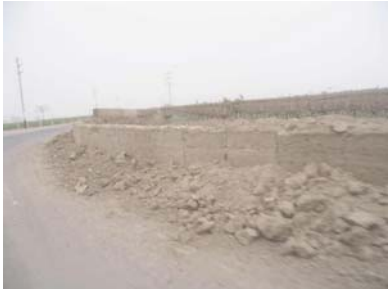
Fig.24
 Chíncha, cerco de tapial perpendicular al mar (izq.) y paralelo al mar (der.).

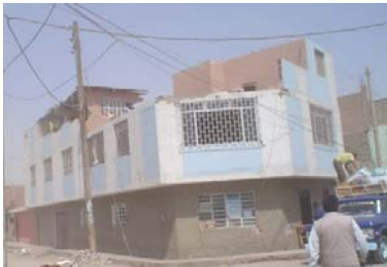
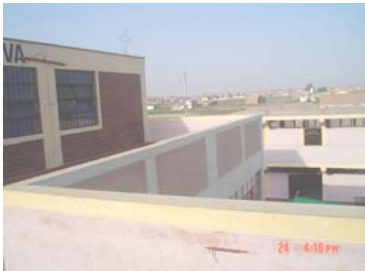
Fig.25
 Pisco, parapeto sin arriostrar (izq.) y arriostrado en el tercer piso (der.).

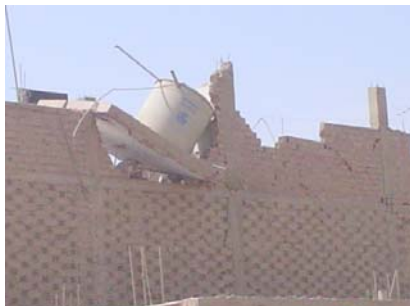
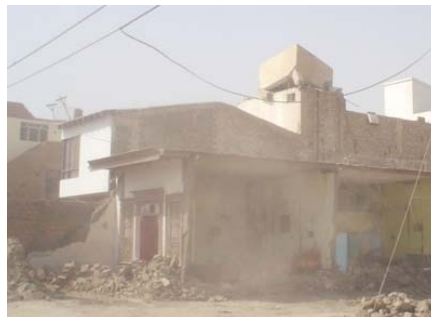
Fig.26

Los tanques de agua generalmente apoyan sobre 4 columnas, produciendo un cambio brusco de rigidez entre esos apoyos y el último piso (de albañilería), que genera un efecto de látigo sobre el tanque cuando ocurren los sismos (Fig.26). Para evitar esta situación en tanques existente, es recomendable taponar el espacio entre columnas con tabiques de albañilería.

Pisco, colapso de tanques elevados.

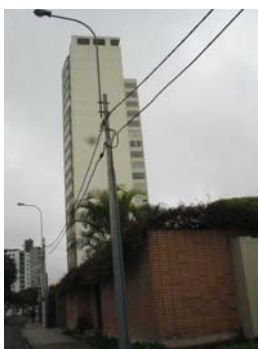
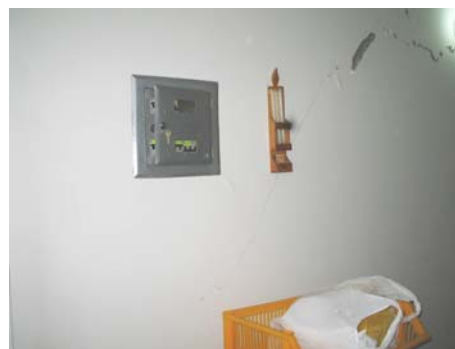
Fig.27

El período predominante del acelerograma de la estación PUCP fue 0.77seg, por lo que, a pesar de que el sismo fue “leve” en Lima, los edificios altos y las estructuras flexibles fueron los que más daños tuvieron en sus elementos no estructurales. Se reportaron fisuras en los tabiques no aislados de la estructura principal, hechos con ladrillos pandereta (Fig.27) y en los construidos con el sistema P-7 (bloques sílico calcáreos, Fig.28). En ambos casos, la deriva elástica de los entresijos podría haber superado a la distorsión angular para la cual la albañilería se fisura (1/800). Cabe indicar que esta verificación no se encuentra especificada en la Ref.3.

Tabique hecho con ladrillo pandereta.

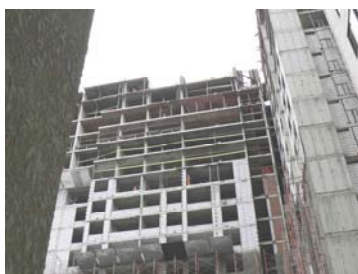
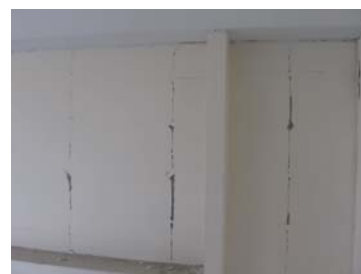
Fig.28

Tabique hecho con el sistema P-7.
