**ESTUDIO DE LA ZONA AFECTADA POR EL  
TERREMOTO DE PISCO**

**AGOSTO 15 DEL 2007**

**MISIÓN  
CERESIS/UNESCO**

**INTENSIDADES Y DAÑOS DEL TERREMOTO**

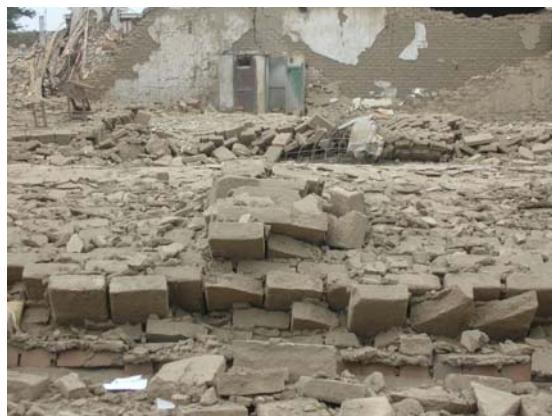
Durante la inspección se pudo comprobar que este tipo de vivienda es mayoritariamente de un piso y se construye con unidades de barro secadas al sol, fabricadas con una tierra limosa con un contenido importante de arena sin incluir paja en su composición, estos adobes se unen con un mortero de barro fabricado con el mismo tipo de suelo al cual se agrega más arena. El resultado es una albañilería de baja adherencia entre las unidades y el mortero, como se comprueba al observar el estado de los adobes en los muros que han sufrido vaciamiento, ver Figura 2.

**Figura 2.** Muestra de la baja adherencia en las construcciones de adobe.

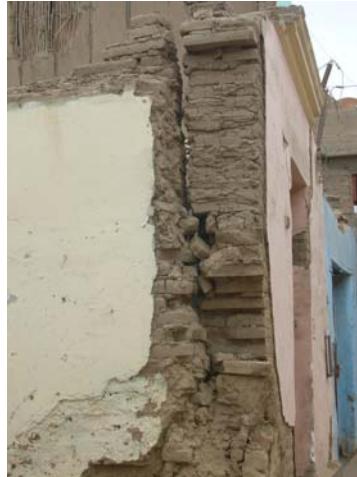
*Detalle encuentro de muros- Sin conexiones dentadas entre sí.*

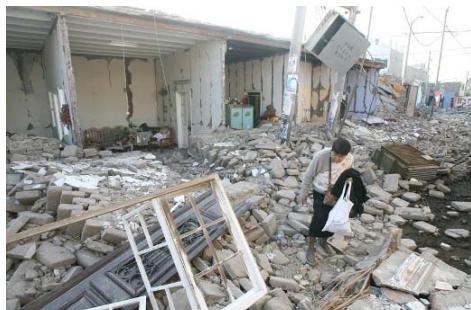
*Daño Clase 5 - Pisco*

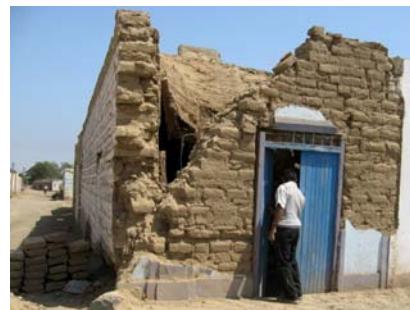
*Daño Clase 4 - Coayllo*

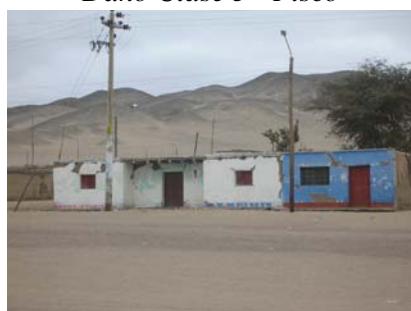
*Daño Clase 2 - Ocuaje*

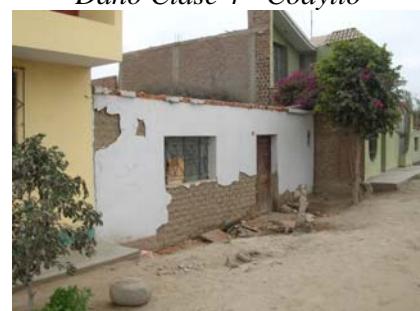
*Daño Clase 1- Pachacuteec*

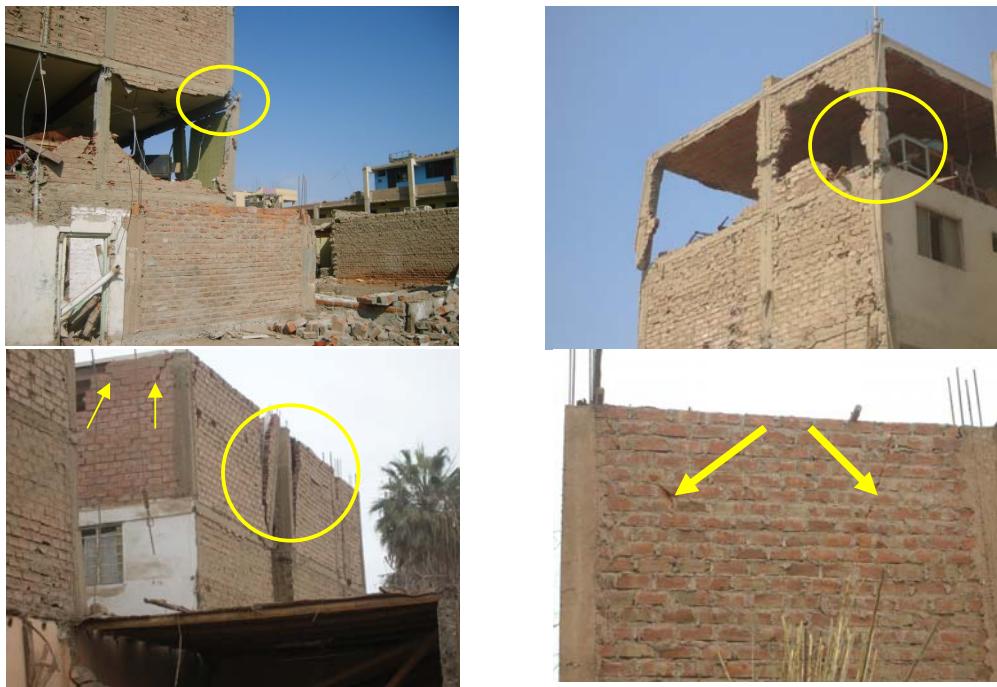
El uso de estos elementos de refuerzo es una cualidad destacable ya que con ello se logra que la estructura conserve su integridad una vez que se produce el agrietamiento de los paños de albañilería, en la medida que no se presenten defectos en los empalmes y anclajes de las armaduras de los elementos de confinamiento de hormigón armado y en el tratamiento de las juntas de construcción de los elementos de

confinamiento. Algunos de estos defectos, se observaron en edificios ubicados en la zona epicentral, como se muestra en las fotos superiores de la Figura 11.

Otro daño observado se debe a la falta de la cadena o viga collar (Collarín) en el borde superior de los muros del último piso, normalmente el segundo piso de las viviendas del tipo unifamiliar. Debido a la falta de este elemento, el paño se agrieta producto de las acciones perpendiculares a su plano, como se muestra en las fotos inferiores de la Figura 11.

**Figura 11. Daños en edificios de albañilería reforzada**

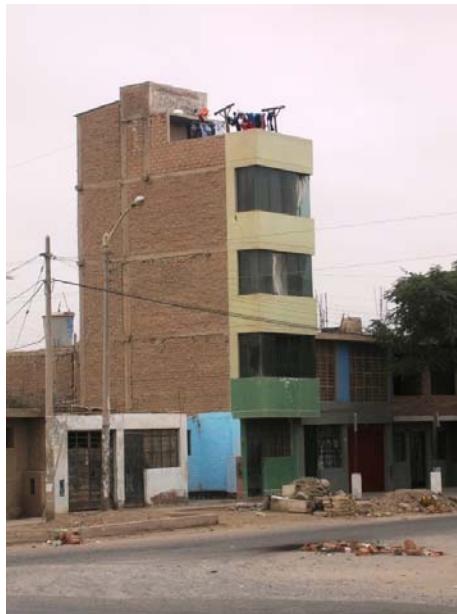
Una característica preocupante de los edificios de albañilería reforzada es su reducida densidad de muro, especialmente en la dirección paralela a la fachada, esta situación se produce por el escaso frente que poseen los sitios donde se construyen estas viviendas. Esta limitación puede ser crítica en la medida que aumente el número de piso, como es el caso de la construcción ubicada en la ciudad de Ica que se muestra en la Figura 12.

**Figura 12:** Ejemplo de edificio de albañilería con reducida densidad de muro en la dirección de su fachada

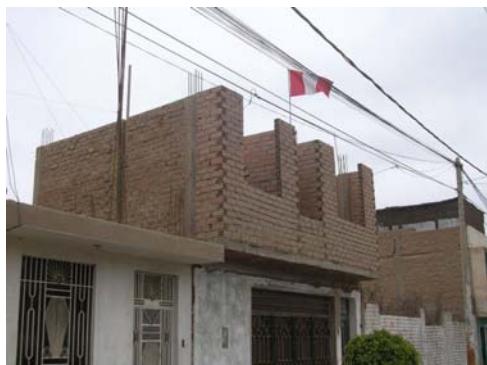
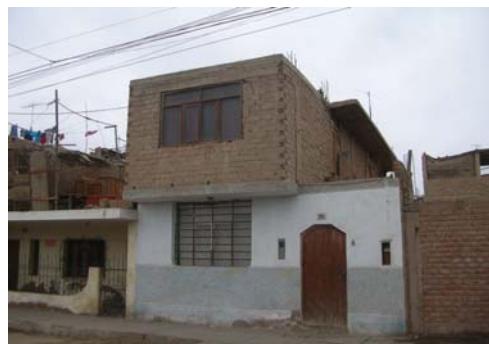
Este tipo de albañilería se utiliza principalmente en los tabiques de albañilería existentes en las fachadas de edificios con voladizo, ver Figura 13. En la zona epicentral, especialmente en la ciudad de Pisco se pudo comprobar que un número importante de estos tabiques se dañaron severamente, como se muestra en la Figura 14. El daño observado lo producen las acciones sísmica que actúan perpendicular al plano de la fachada y se debe a que estos tabiques, por lo general, se apoyan contra tabiques perpendiculares a través de una conexión dentada, como se aprecia en la Figura 13, la que resulta insuficiente para evitar el vaciamiento del tabique.

**Figura 13.** Muestra de tabiques de fachada en voladizo

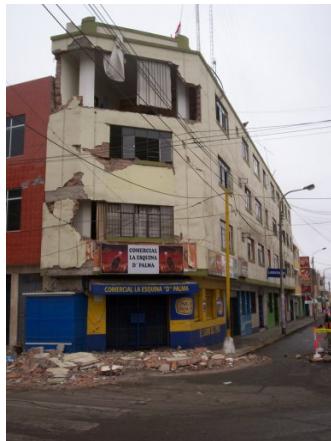
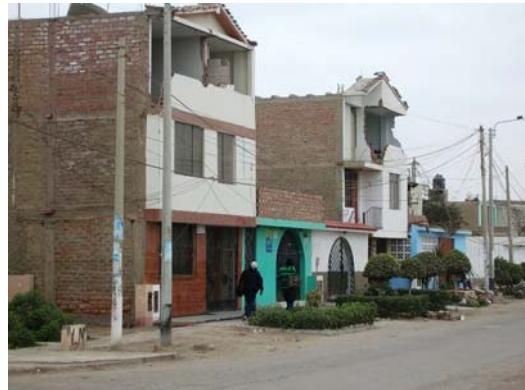
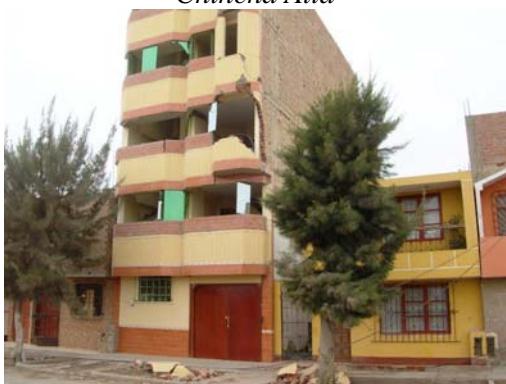
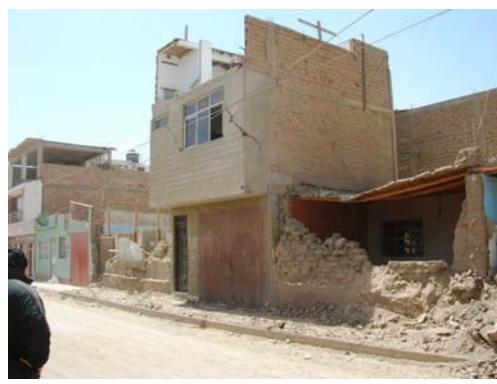
**Figura 14. Daños en tabiques de fachada en voladizo**

La situación anterior se hace más crítica a medida que aumenta el número de pisos, como se pudo comprobar en la ciudad de Pisco y Chincha Alta al presentarse estos daños en los pisos superiores de los edificios.

Aún cuando estas fachadas en voladizo no forman parte de la estructura sismorresistente, es conveniente que se utilice alguna técnica de refuerzo de modo de evitar su vaciamiento considerando los riesgos que ello representa para los transeúntes.

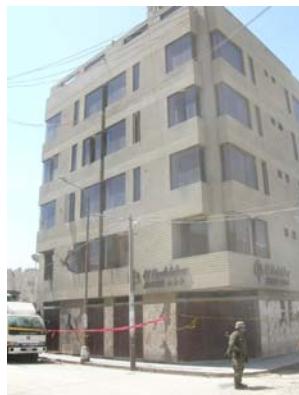
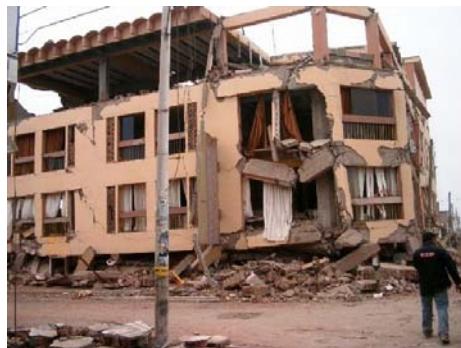
Como se pudo comprobar durante la visita, la presencia de estas tabiquerías fue fundamental en muchos casos para garantizar la estabilidad del edificio, mientras los tabiques no presentaron destrucción total o parcial. En aquellos casos en los que los tabiques sufrieron destrucción parcial o total, se produjeron serios daños en las

columnas de hormigón armado, lo que significó el colapso de alguno de los pisos en los casos más extremos al producirse una falla del tipo “piso blando”. Algunos de los edificios de hormigón armado dañados se muestran en la Figura 15.

**Figura 15. Daños en edificios de Hormigón Armado**

En algunos edificios de hormigón armado, la situación destacada se vio favorecida por la falta de vigas en una de las direcciones de la planta, especialmente en los edificios con losas prefabricadas construidas con viguetas y bovedillas. En estos casos, las vigas en la dirección paralela a las viguetas no tienen más altura que el espesor de la losa, disminuyendo con ello la rigidez del edificio en esta dirección y aumentando en forma considerable las demandas de deformación de las columnas producto de sus dimensiones, más bien reducidas, y de su orientación (ejes más débil), situación que generó daños que se pueden clasificar como “destrucción parcial” según la descripción de la Tabla 3.

Teniendo en cuenta el daño observado en los edificios de hormigón armado de la ciudad de Pisco, es necesario revisar el uso este tipo de sistema estructural como estructura sismorresistente. Lo anterior se destaca debido a que de acuerdo con los daños observados su comportamiento fue inferior al observado en las viviendas de albañilería construidas por sus propietarios.

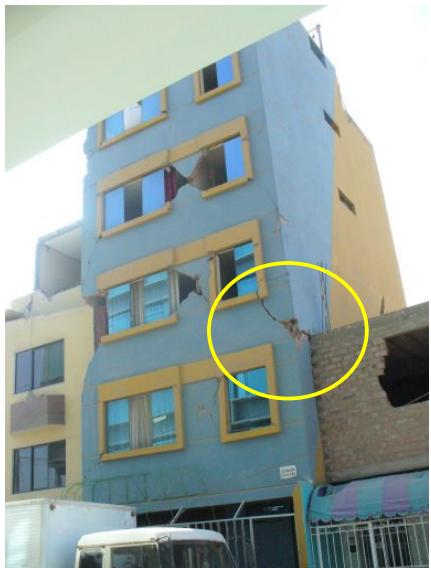
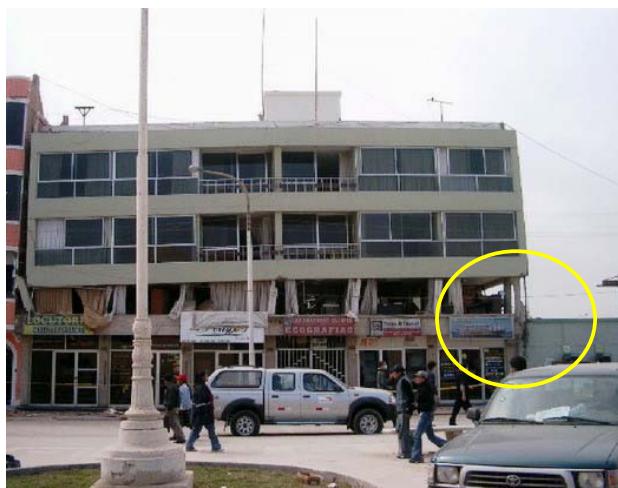
Otro tipo de daño observado en estos edificios se produjo por choque con edificios vecinos, como se muestra en la figura 17.

**Figura 17. Choque entre edificios**
