REPARACIÓN Y REFORZAMIENTO CON VARILLAS DE FIBRA DE VIDRIO EN UN MURO DE ALBAÑILERÍA CONFINADA

Por: Ángel San Bartolomé y Juan Loayza Seminario
PONTIFICIA UNIVERSIDAD CATÓLICA DEL PERÚ

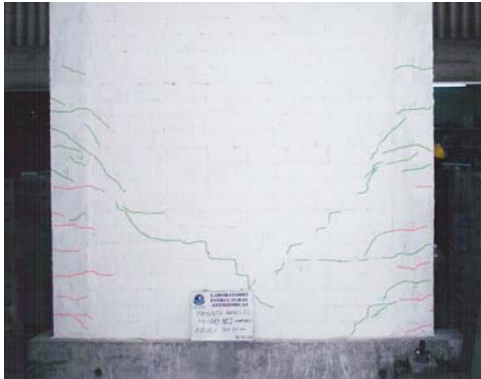
Fig.4. Fase 4. Muro Original.

En la fase 3 se presentó la primera fisura de tracción por flexión en las columnas, mientras que en la fase 4 (Fig.4) se presentaron grietas diagonales en las $\frac{3}{4}$ partes inferior de la albañilería, alcanzando aberturas de hasta 2.5mm. Durante la fase 5 (Fig.5) se formaron, de manera más pronunciada, más grietas diagonales y muchas fisuras finas en toda la altura del muro.

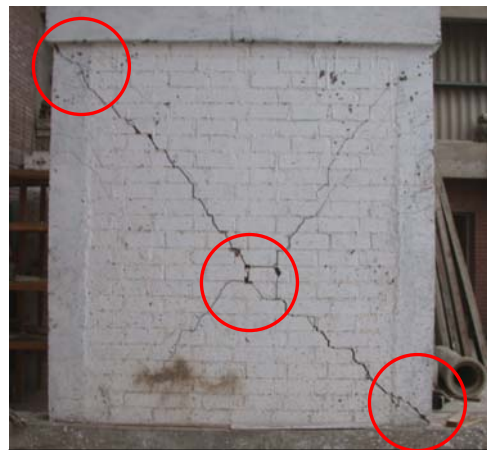
Fig.6. Muro Original al finalizar el ensayo y antes de la reparación.

Al someter al muro original a las fases 6 y 7, las grietas en las bases de las columnas fueron agrandándose hasta un grosor de 6mm, asimismo, aumentaron de grosor las grietas diagonales. La trituración de 2 ladrillos de la parte central del muro se inició durante el primer ciclo de la fase 8.

Finalmente se sometió al muro a la fase 10, observándose en la Fig.6 la trituración de la parte central del muro, el grosor remanente de las grietas diagonales y su corrimiento hacia los 2 extremos diagonalmente opuestos. En síntesis, el muro original tuvo una falla por corte.

Muro Original. El muro original falló por corte, agrietándose fuertemente el concreto de la parte superior de la columna izquierda y de la parte inferior de la columna derecha, además presentó un ligero pandeo del refuerzo vertical existente en la base de la columna derecha y la trituration de los ladrillos centrales, lo que produjo degradación de resistencia en la fase 10 del ensayo (figuras 19 y 20). Como se aplicó una deriva de 0.008, mayor que la deriva máxima permitida por la Norma E.030 (0.005, Ref.5), este muro quedó en estado irreparable, aún así, fue reparado y reforzado.

La técnica de reparación consistió en profundizar en 2cm las grietas principales existentes en la albañilería, para luego taponarlas con mortero 1:4, reemplazando la zona central triturada por mortero 1:3. Asimismo, el concreto ubicado en el extremo superior de la columna izquierda e inferior de la columna derecha, con daño severo, fue reemplazado por concreto nuevo de $f'c = 270\text{kg/cm}^2$. Las fisuras finas, existentes en la albañilería y las columnas, no fueron resanadas.

El reforzamiento por corte se hizo utilizando varillas de fibra de vidrio (GFRP) cubiertas con una capa de mortero 1:4, colocadas en ranuras horizontales cada 2 hiladas, intercalando el refuerzo en ambas caras del muro para no debilitar a la sección transversal. En la base de la columna derecha se adicionó un estribo de $\frac{1}{4}$ ", debido a que el refuerzo vertical mostró un ligero pandeo.

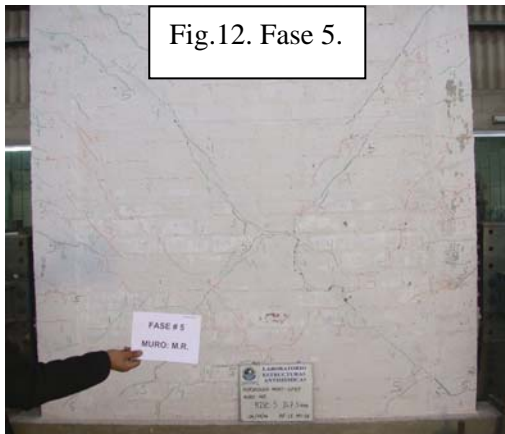
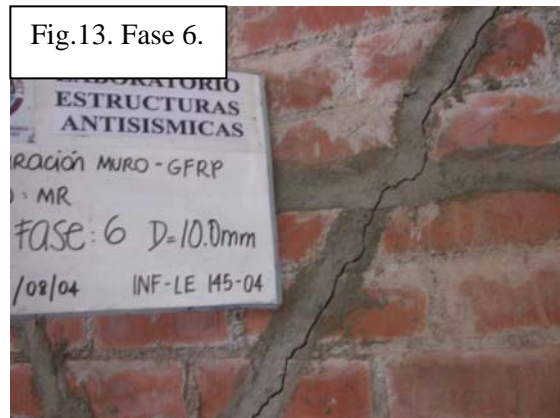
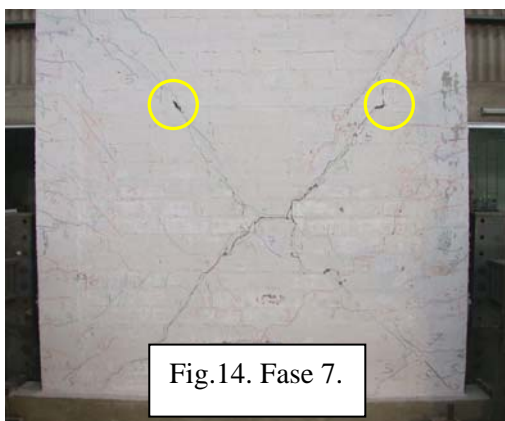
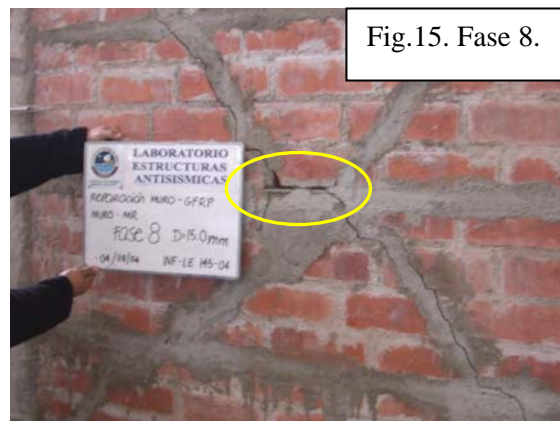
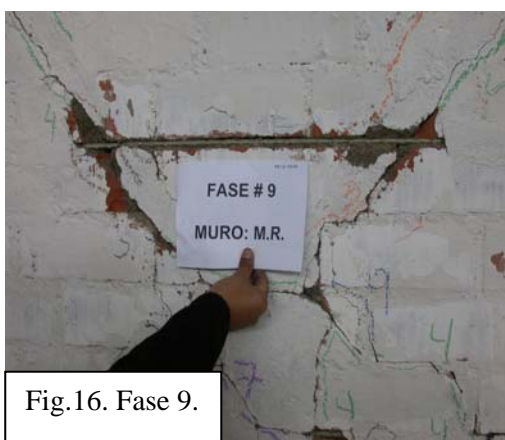
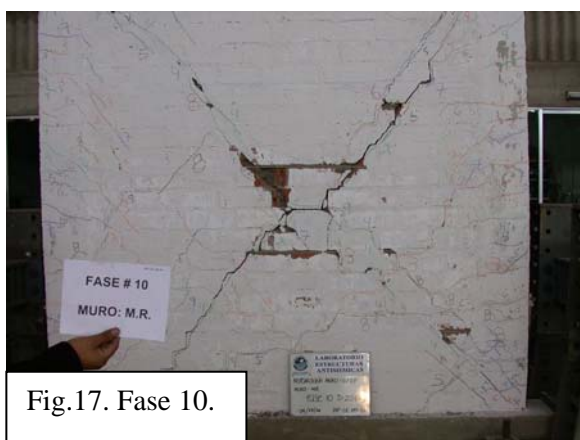
En la fase 2 se observaron fisuras muy finas en la albañilería que se presentaron en forma escalonada en la mitad inferior del muro, las primeras fisuras por flexión se presentaron dispersas en ambas columnas durante la fase 3. En la fase 4 (Fig.12) ocurrió la rotura diagonal, mientras que en la fase 5 (Fig.12) se fisuró el talón de la columna derecha reparada y las fisuras resanadas en la albañilería empezaron a notarse con claridad.

En la fase 6 (Fig.13) pudo notarse cómo las varillas GFRP pudieron controlar el grosor de las grietas por corte. En la fase 7 (Fig.14), asociada a la deriva máxima permitida por la Norma Sísmica E.030 (0.005, Ref.5), se formaron fisuras adicionales a las que tuvo el muro original, y en ciertos puntos empezó a desprenderse el mortero que cubría a las varillas GFRP. Durante la fase 8 (Fig.15), la varilla central GFRP quedó descubierta en su parte intermedia.

En la fase 9 empezó a triturrarse el talón reparado y las varillas GFRP empezaron a pandear en varias zonas del muro (Fig.16). En la fase 10 (Fig.17) se trituró la parte central del muro y las varillas GFRP perdieron adherencia con la cama de mortero en distintas zonas del muro.

La conclusión es que las varillas GFRP trabajaron adecuadamente hasta la fase 8 del ensayo, asociada a una deriva de 0.006, ligeramente mayor a la especificada como límite máximo por la Norma Sísmica E.030 (0.005, Ref.5) para este tipo de edificaciones.

- c) Mejorar la conexión de la varilla GFRP con la albañilería, por ejemplo, usando grapas, a fin de evitar el desprendimiento del mortero de recubrimiento causado por el pandeo de estas varillas en las fases finales del ensayo.
