REPARACIÓN DE ALIGERADOS DAÑADOS POR CORROSIÓN DEL ACERO DE REFUERZO

Por: Marcos Rider Belleza (*), Ángel San Bartolomé (**) y Wilson Silva (**)

Se presenta una técnica para reparar y reforzar el techo aligerado de dos viviendas limeñas, dañado por la corrosión del acero de refuerzo.

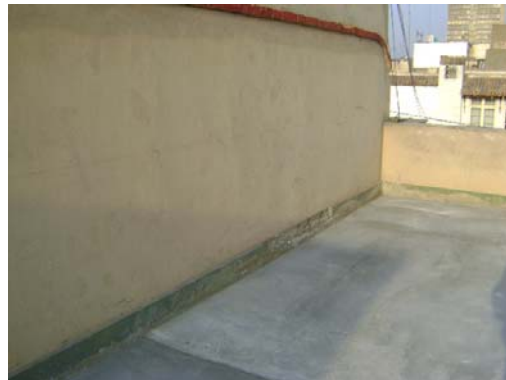
Fig.1

Las dos casas son de dos pisos y están localizadas en distintos distritos de Lima. Una de ellas (“Casa 1”) presentó daños localizados en dos ambientes, mientras que en la segunda vivienda (“Casa 2”) el daño fue generalizado. En la Casa 2, los muros longitudinales del perímetro eran medianeros y servían de soporte a los terceros pisos de las viviendas vecinas (Fig.1), por lo que el aligerado en cuestión no podía demolerse.

Tercer piso de vivienda vecina y azotea de la Casa 2.

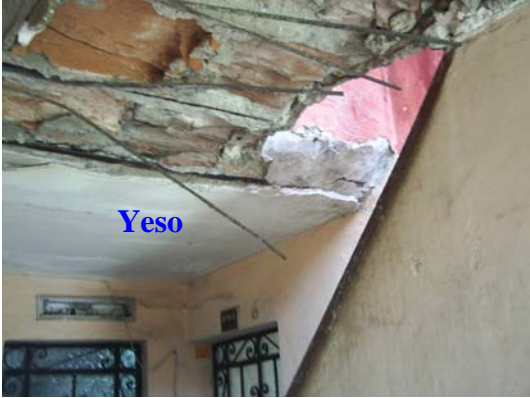
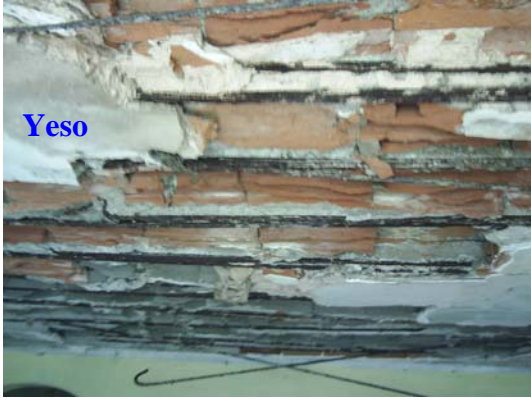
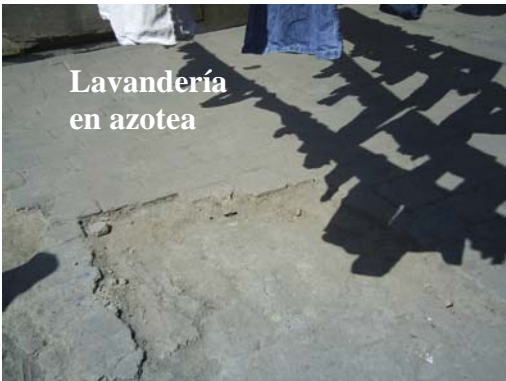
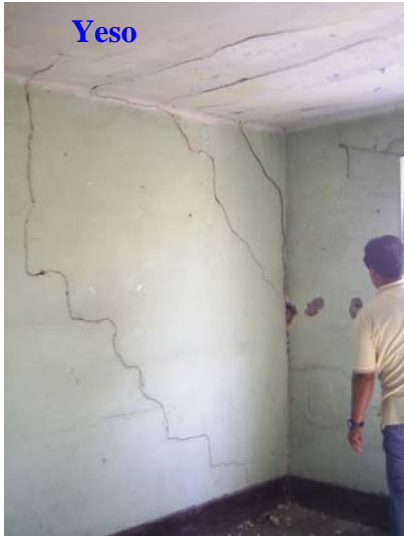
En las dos viviendas, el cielo raso era de yeso (agente corrosivo) y el recubrimiento del acero positivo fue mínimo (figuras 2 y 3). Al existir fisuras en la losa y al no haberse empleado ningún elemento que la impermeabilice o desfogue el agua de las lluvias, hubo filtraciones que activaron al yeso que al entrar en contacto con el acero positivo, produjo su corrosión. En la Casa 1, el problema se agravó por haberse empleado una zona de la azotea como lavandería (Fig.2).

Fig.2. Casa 1. Corrosión y corrimientos de fisuras hacia los muros de albañilería.

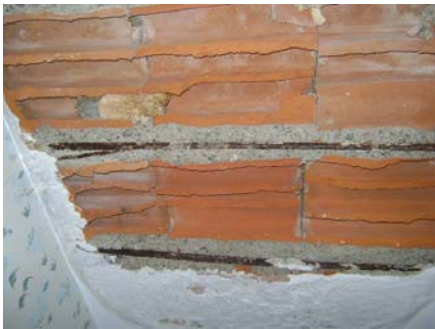
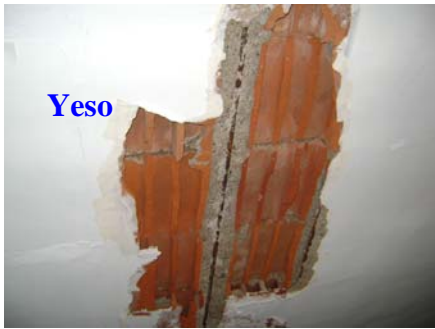
Fig.3. Casa 2.
Aligerado del segundo nivel.
Nótese el escaso recubrimiento del refuerzo positivo.

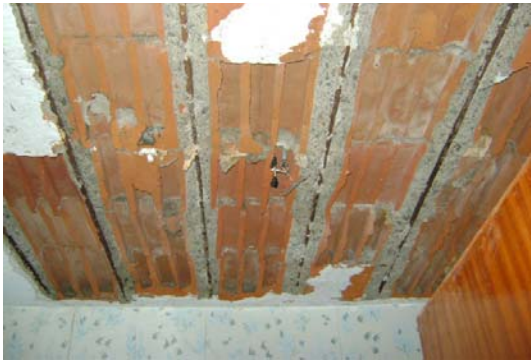
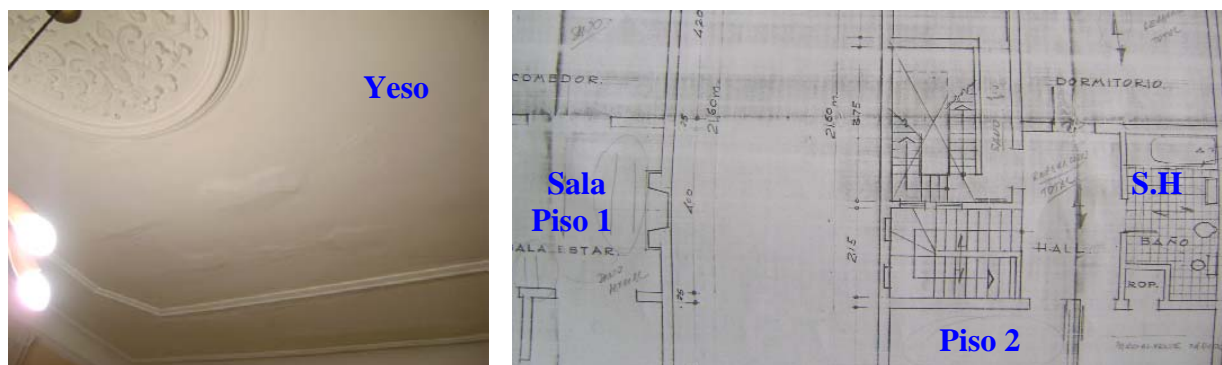
Cabe además indicar que en el aligerado del primer nivel, enlucido también con yeso, correspondiente a la Sala de la Casa 2, hubo indicios de corrosión del acero positivo (Fig.4),

causado por la rotura de una tubería existente en el baño del segundo piso. Este baño se encuentra ubicado directamente encima de la Sala.

Fig.4. Casa 2. Indicios de corrosión en el techo de la Sala del primer piso.
