## MISION CERESIS UNESCO A CHILE 2010

La misión denominada CERESIS UNESCO se formó para observar los efectos del terremoto ocurrido en Chile el 27 de febrero del 2010.

El presente informe trata básicamente sobre aspectos estructurales observados en edificaciones de adobe y mampostería. En otro documento se comenta sobre las observaciones sobre los efectos observados en edificios de concreto armado y puentes, del tsunami, efectos en las carreteras y en la naturaleza.

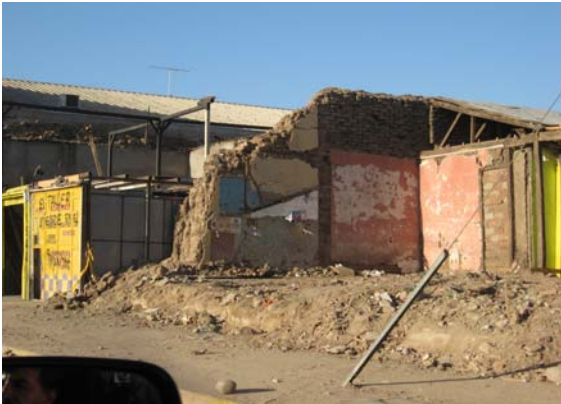
Fig. A1 a A4

En general las construcciones de adobe son antiguas, constan de muros de .40 a .50m de ancho, con alturas mayores a 3m, sin ningún tipo de refuerzo. Los daños en estos muros van desde grietas diversas hasta el colapso. Asimismo, abundan en las calles de la ciudad las construcciones de mampostería antiguas de ladrillos macizos no reforzada, es decir sin arriostres ni confinamientos. Estas han sufrido derrumbes y grietas, básicamente por acción sísmica perpendicular al plano de los muros (fig. A1 a A23).

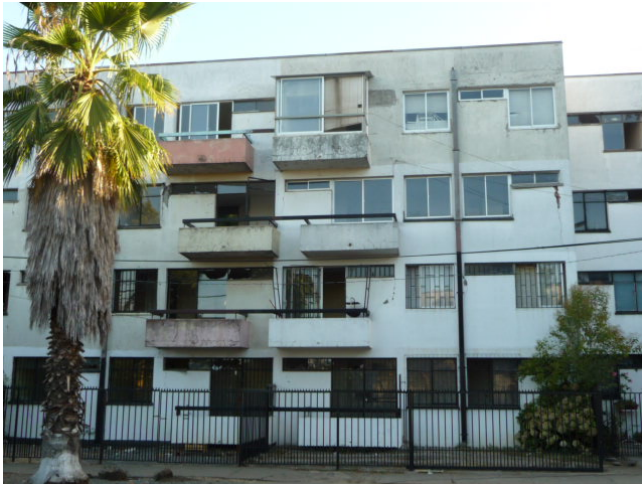
Fig. A24 a A27

Se visitó un conjunto de edificios algo antiguos de albañilería confinada de 4 pisos, para viviendas populares. En uno de los edificios (fig. A24 a A27) se ven daños importantes en la fachada del lado corto, cuyo primer piso es de concreto armado, por lo que fue desocupado tras el terremoto. Las fachadas del lado largo están llenas de vanos de puertas y ventanas, por lo que la estructura debe ser de pórticos en la dirección larga; sin embargo, en esa dirección los daños son mínimos.

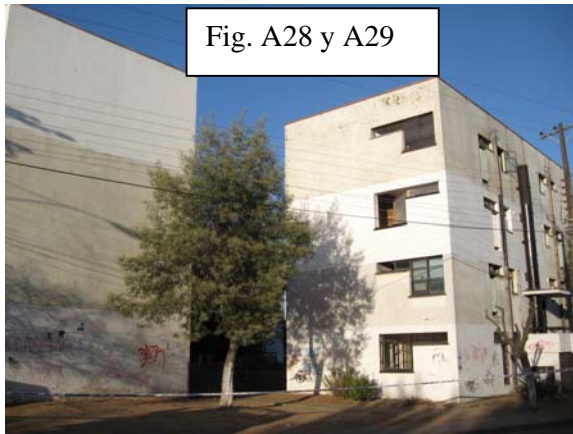
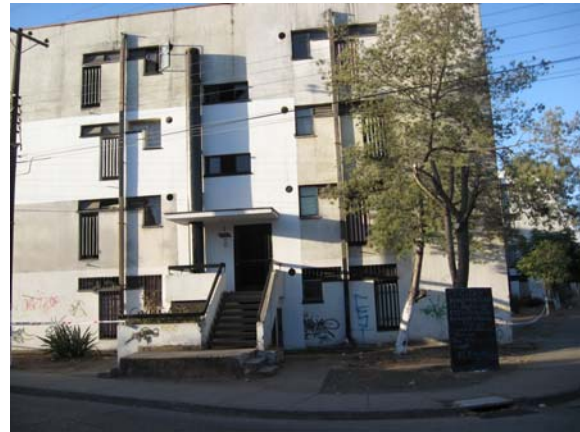
Otros edificios vecinos de características similares se ven sanos y en uso (fig. A28 y A29).

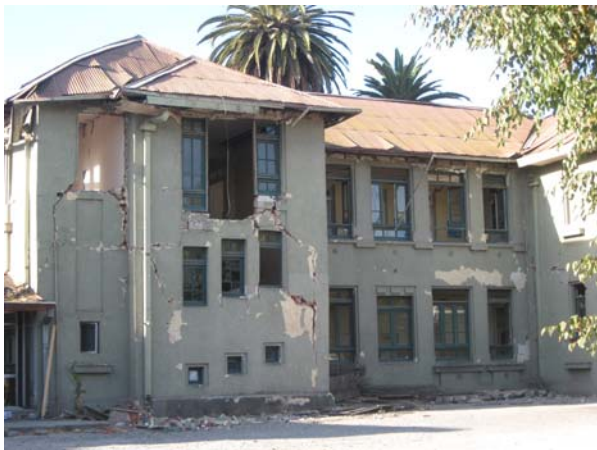
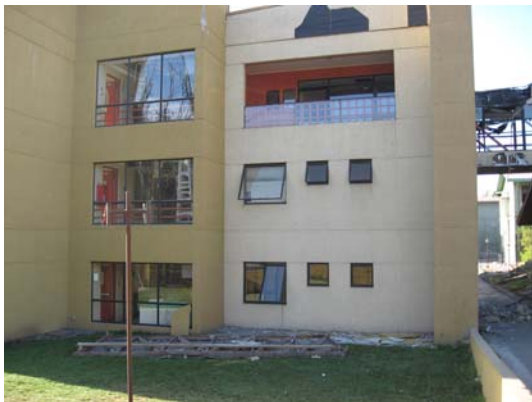
Fig. A30 a A32

El hospital de Talca muestra un bloque antiguo de mampostería simple con grietas grandes en todos los muros, por lo que debería ser demolido. En cambio, el bloque moderno y el puente que conecta ambos bloques sólo muestran danos en elementos no estructurales: vidrios, parapetos, falsos cielos (fig. A30 a A32).

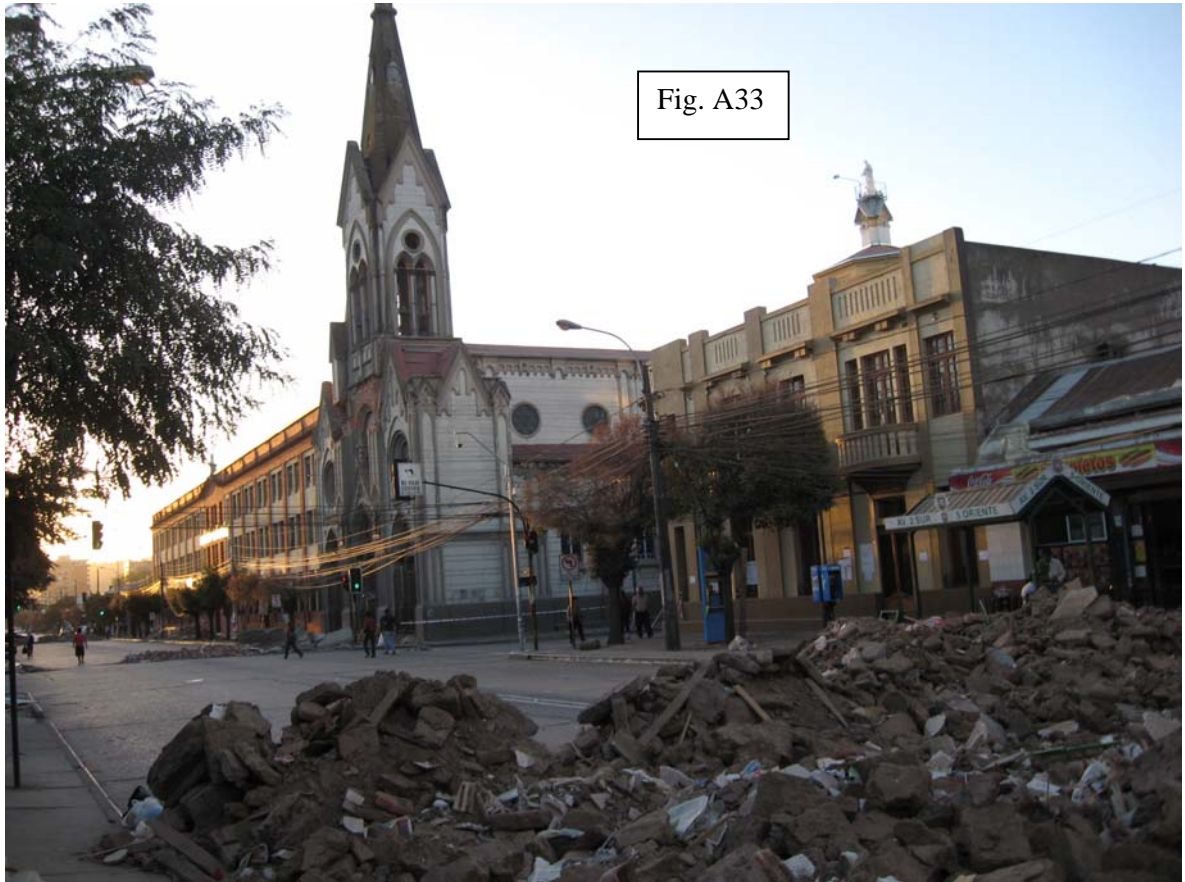
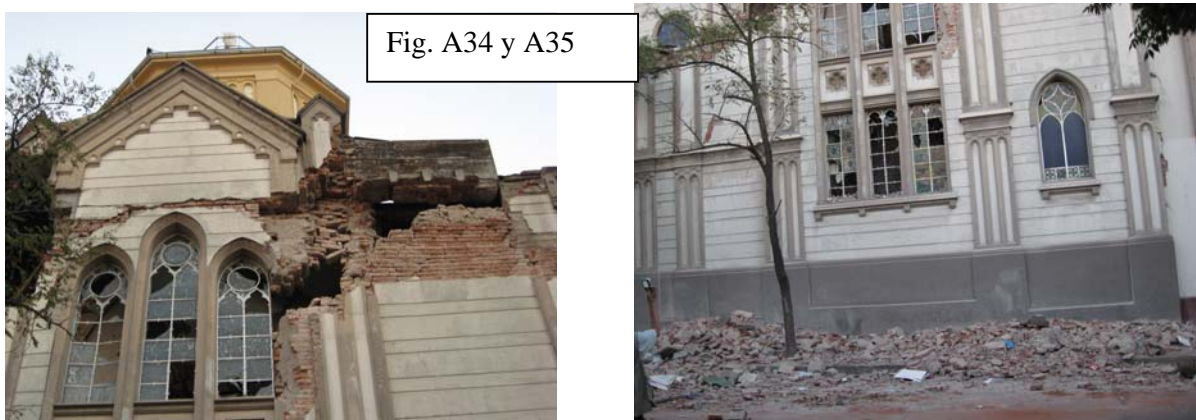
El centro de la ciudad muestra la iglesia del colegio Salesianos con daños importantes en los muros de mampostería. La fachada y la torre de la iglesia están a punto de caerse, por lo que el tránsito vehicular ha sido suspendido por la avenida y calle lateral, con escombros (muchos ladrillos de arcilla) a todo lo ancho de la vía (fig. A33 a A35).

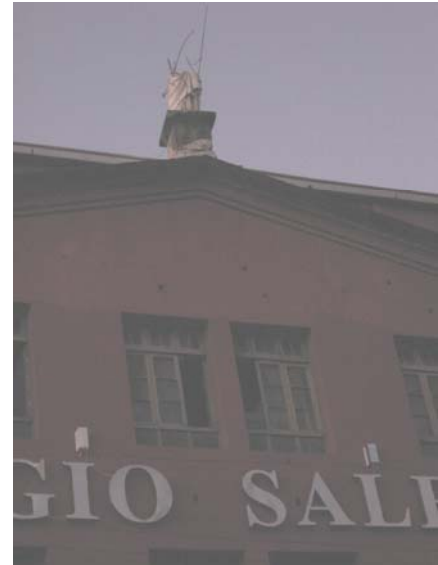
Fig. A36 a A38

En el colegio mismo, la estatua central del tercer piso se ha quebrado, pero el resto del edificio a pesar de su antigüedad se ve entero (fig. A36 a A38).

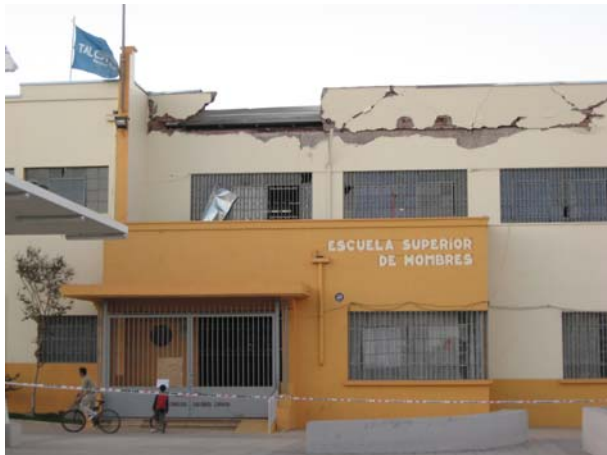
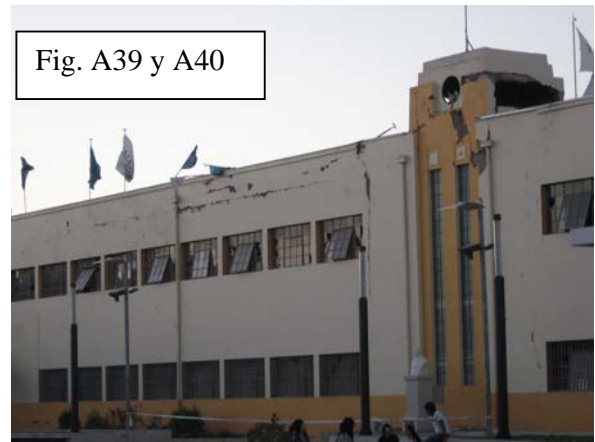
Fig. A39 y A40

La Escuela Superior de Hombres (fig. A39 y A40) presenta falla y colapso del parapeto de la azotea sobre el techo del segundo piso (aparentemente sin columnas de arriostre).

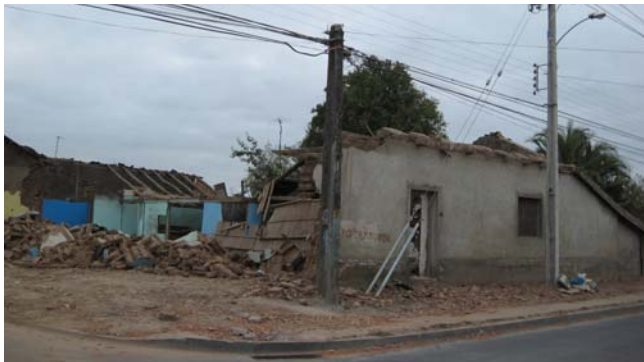
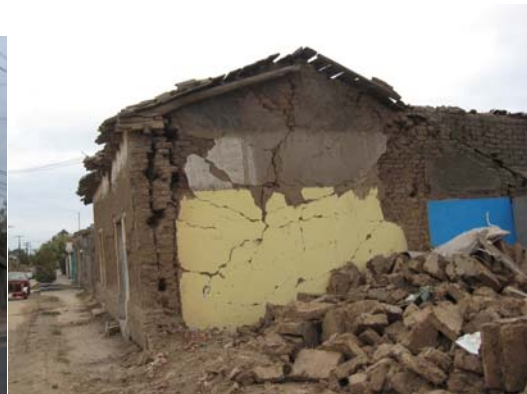
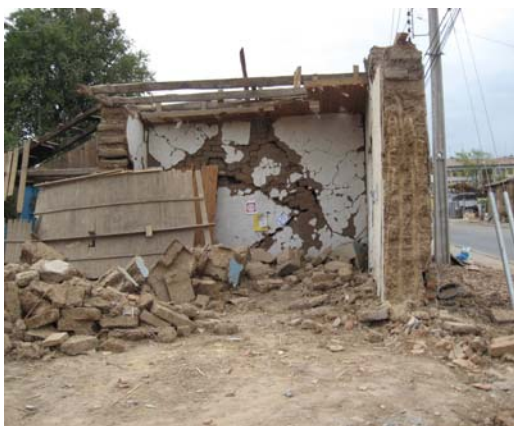
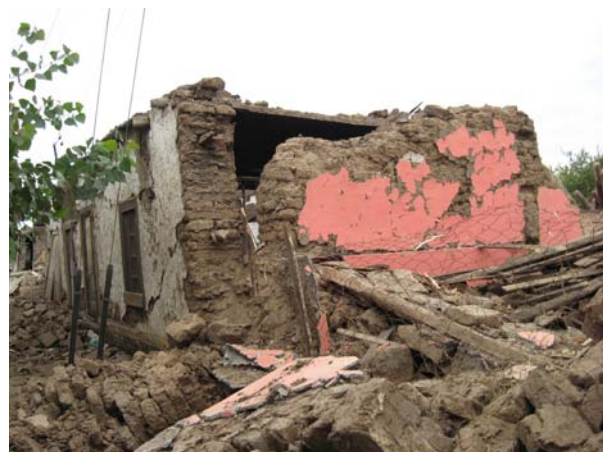
Fig. A43 a A48

Parral es un poblado en el camino entre Linares (donde pernoctamos) y Concepción. Es una de las ciudades más afectadas por el terremoto, por lo visto en los daños en las construcciones de adobe y mampostería sin reforzar. En el camino al hospital de la ciudad, el panorama de la destrucción es reflejado en las fig. A43 a A48.

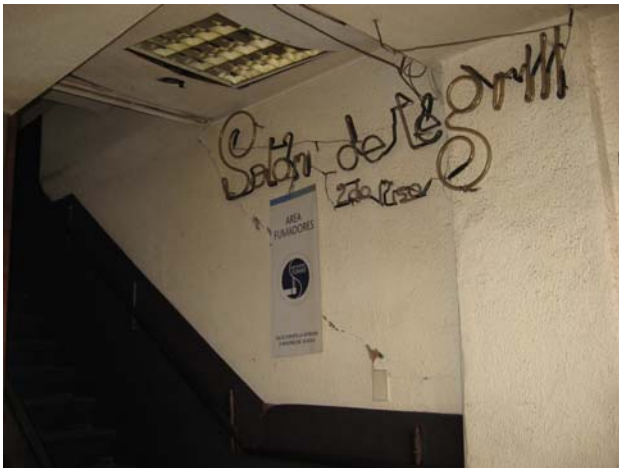
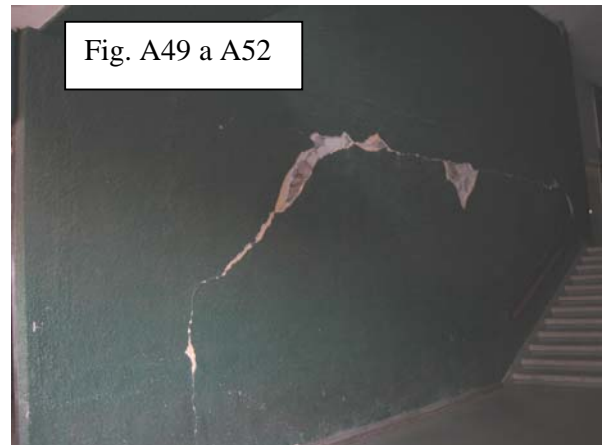
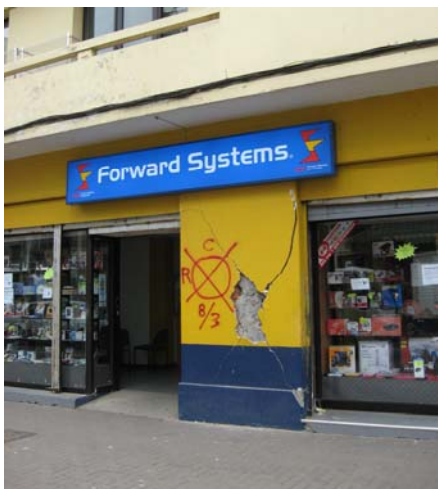
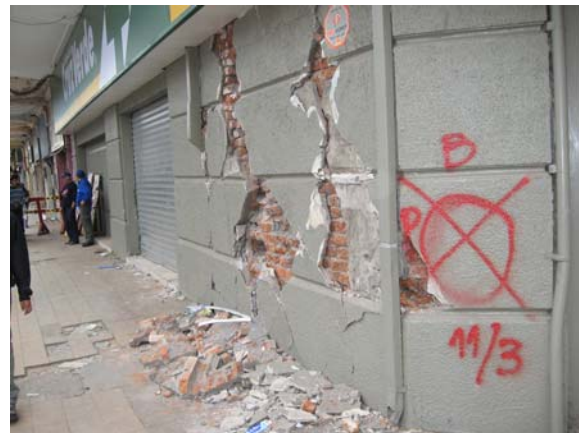
La mayoría de las fallas en edificios de mampostería observados en la ciudad de Concepción son de corte diagonal en los muros portantes de edificios bajos (fig. A49 a A55) y también en los tabiques o muros no portantes en edificios de concreto (fig. A56 y A57).

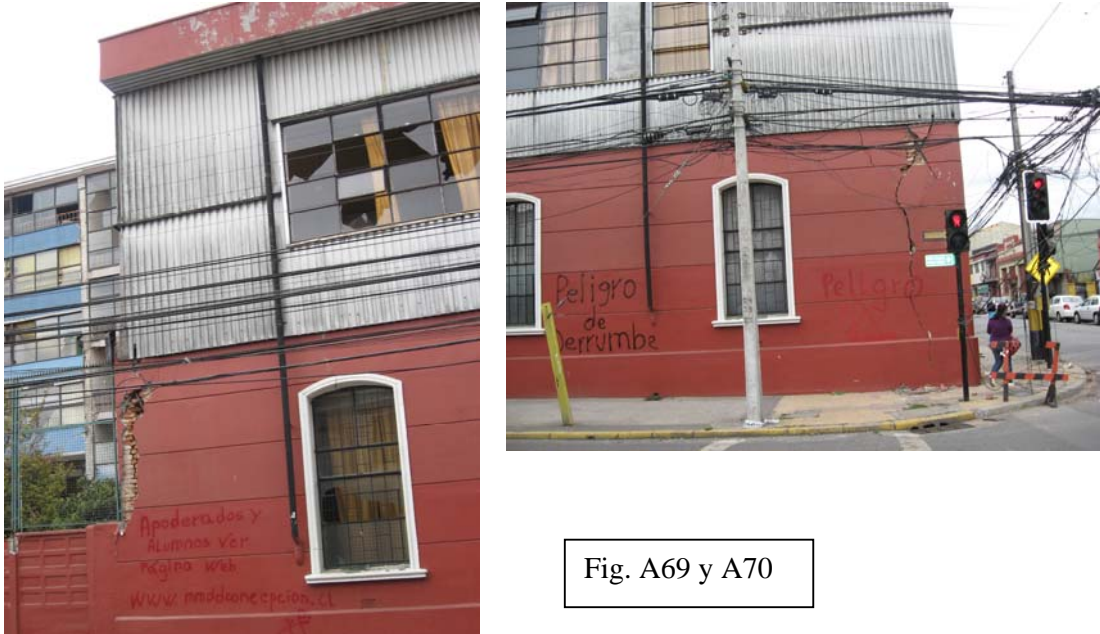
Fig. A69 y A70

Una edificación educativa antigua de dos niveles de mampostería simple muestra desgarramiento de las dos esquinas, mostrando la falta de elementos de confinamiento y se ha marcado en la fachada el aviso “Peligro de Derrumbe” (fig. A69 y A70).

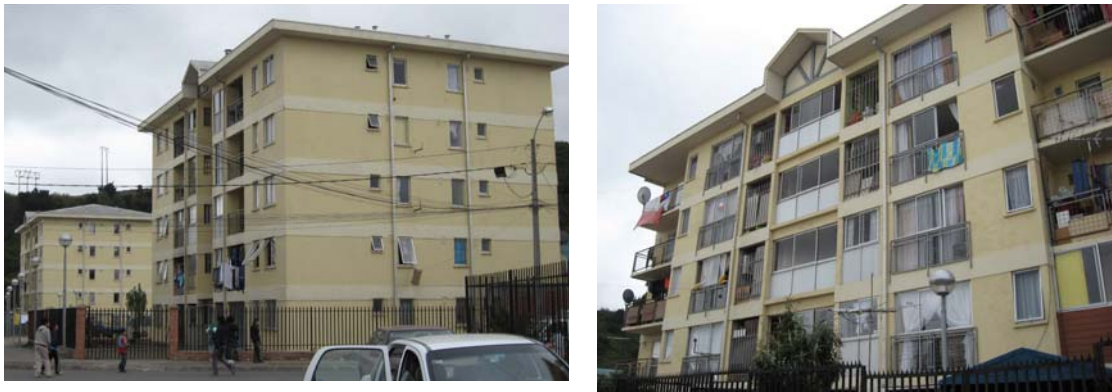
Fig. A71 y A72

De otro lado, se pudo observar en la zona periférica al centro, varios edificios relativamente modernos de 5 niveles bien confinados, que estaban en uso y sin daños (fig. A71 y A72).

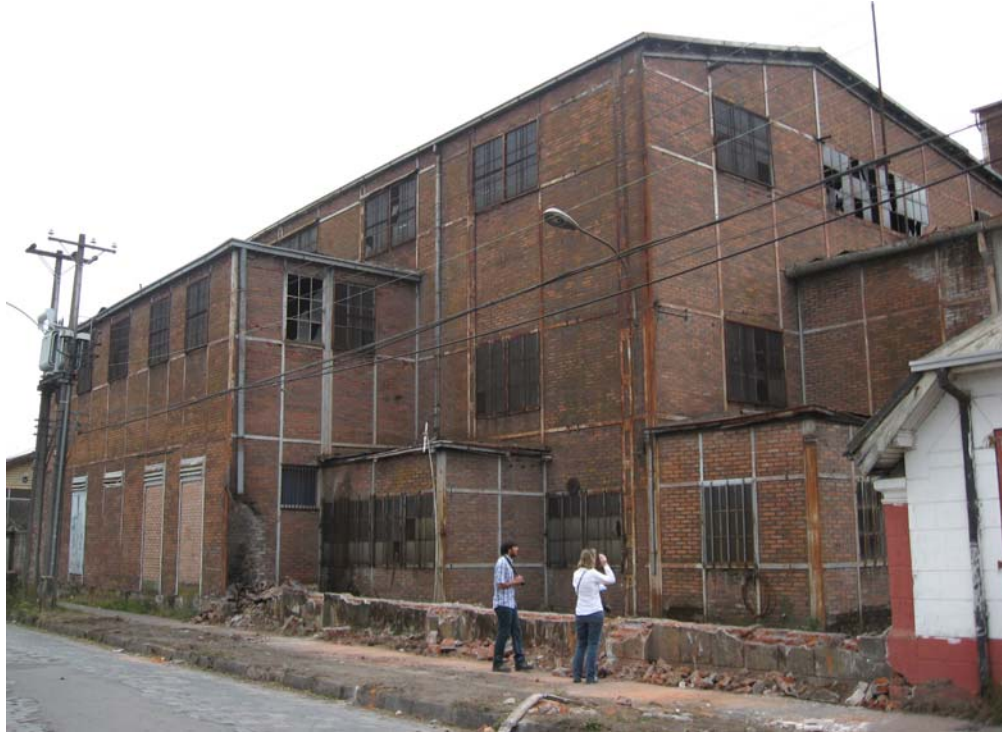
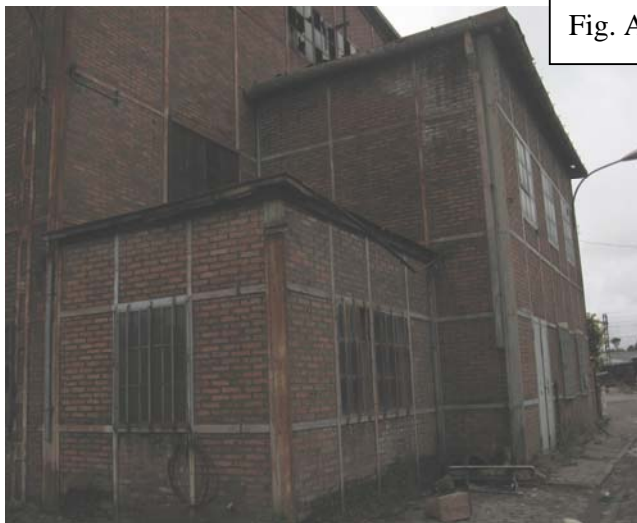
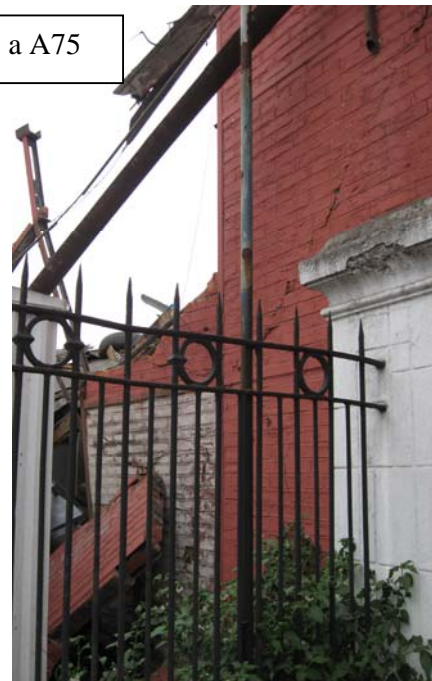
Fig. A73 a A75

Asimismo, se pudo ubicar un edificio antiguo de 3 niveles confinado con elementos metálicos, que resistió bien el terremoto, pero un bloque adyacente de dos niveles muestra una gran grieta diagonal y el derrumbe de un tramo del segundo nivel (fig. A73 a A75).

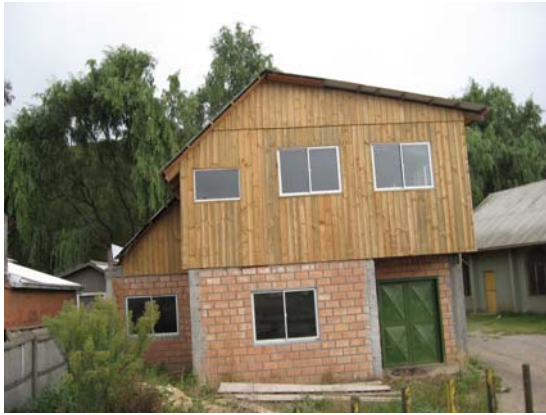
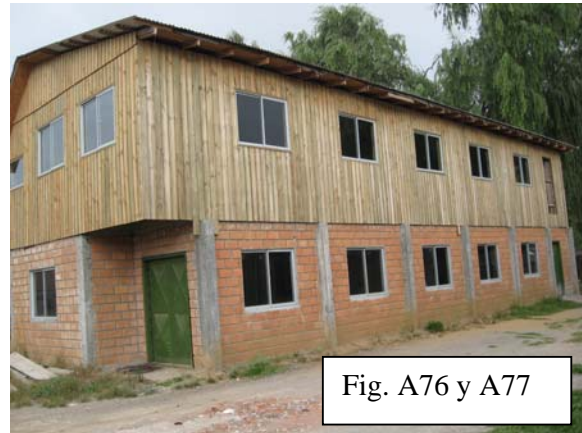
Fig. A76 y A77

En las afueras de la ciudad de Concepción, alrededor del cerro y laguna Lo Galindo se pudo apreciar una serie de viviendas populares de construcción mixta. Aquellas sin daños, lucen mejor hechas con el primer piso de mampostería confinada y el segundo piso de madera (fig. A76 y A77). Otras casas son más modestas o informales. En una de ellas, a pesar de defectos gruesos en el concreto de las columnas, el muro de mampostería hecho con unidades rústicas luce entero. En cambio, un muro adyacente colapsó por carga ortogonal a su plano, muy posiblemente por ausencia de arriostres (fig. A78 a A80). Según manifestó el ama de casa, fue el único daño severo en los alrededores.

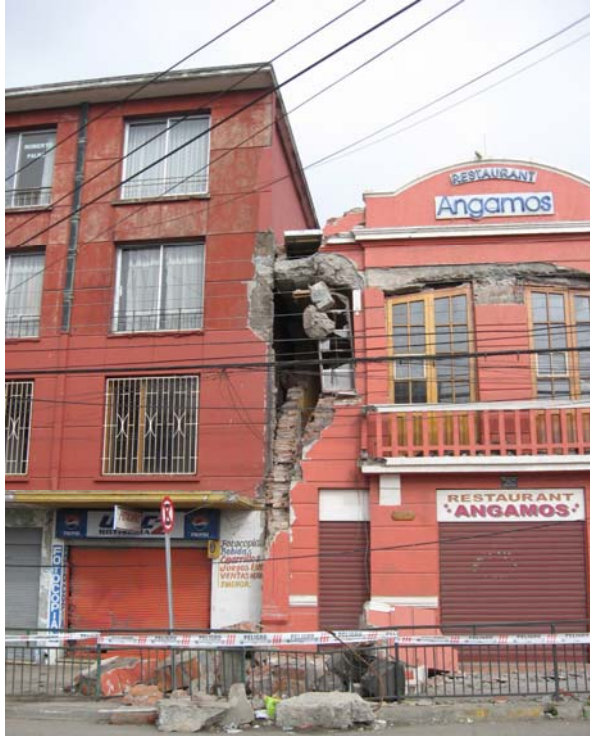
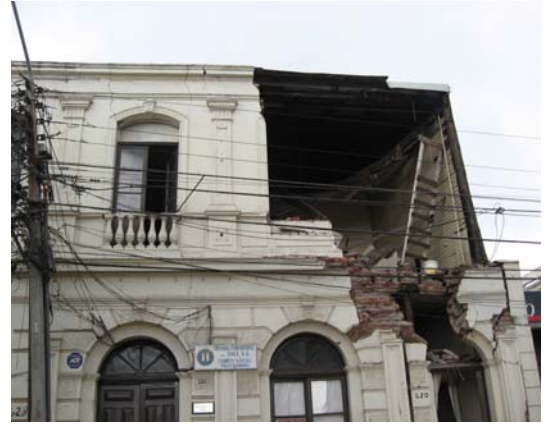
Fig. A81 y A82

En general los edificios de mampostería con algún daño han sido los más antiguos y por tanto son de mampostería simple o sin refuerzos (fig. A81 y A82). También sufrieron algunas construcciones ubicadas en las laderas, especialmente por hundimientos del terreno (fig. A83 y A84), además que algunos muros no han tenido arriostres adecuados y han caído.

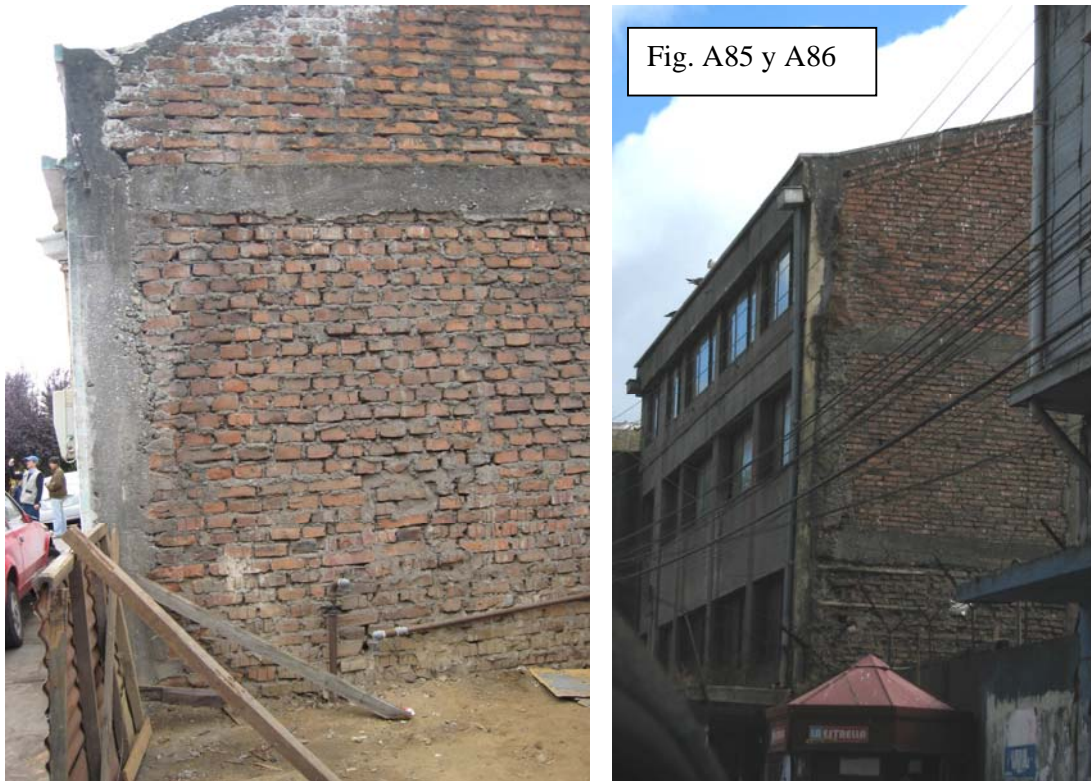
De otro lado, los edificios de uno a cuatro pisos de mampostería confinada con concreto armado han resistido el terremoto y sus réplicas sin mayores daños visibles (fig. A85 y A86).

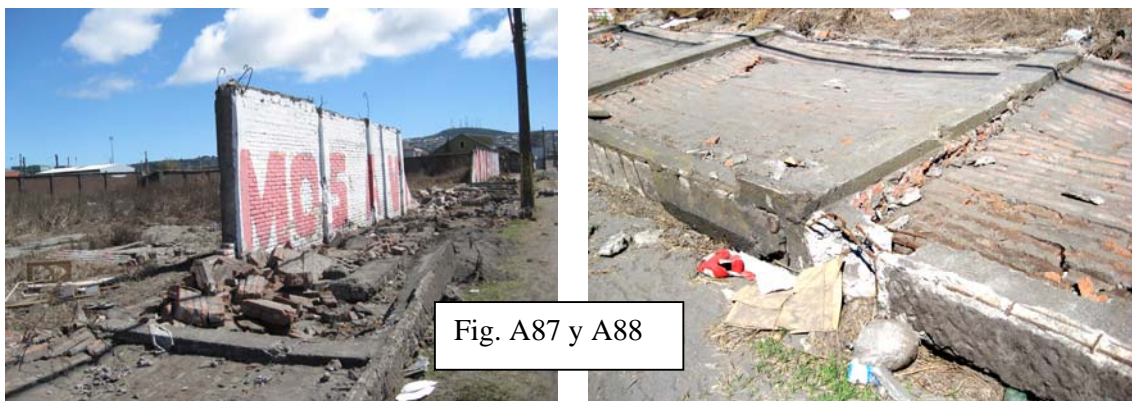
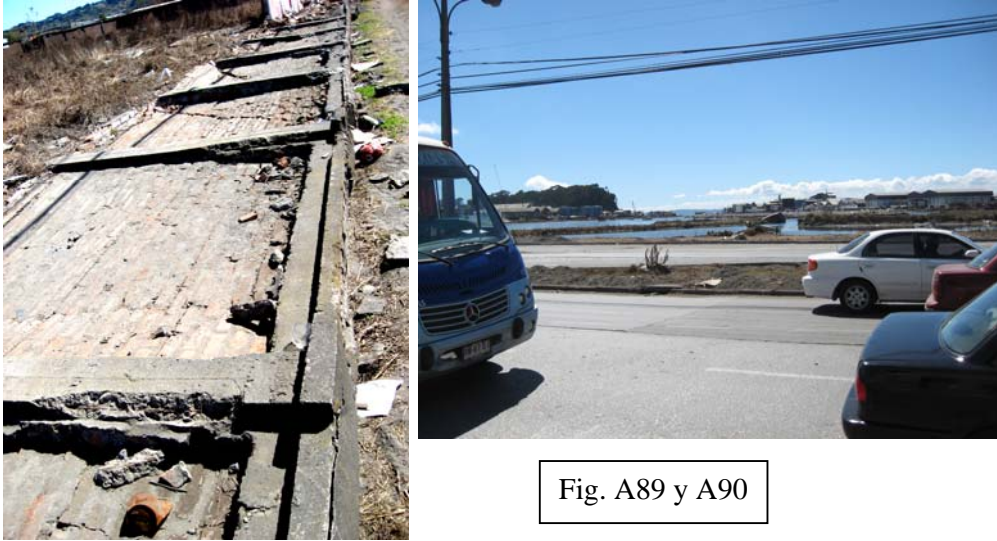
Una falla interesante es la caída completa de un tramo largo de un muro de cerco con columnas de arriostres, aunque se desconoce si fue producto del terremoto o del tsunami (fig. A87 a A90). De cualquier modo, se pudo notar que el anclaje fue superficial e insuficiente. Cruzando la avenida se observan aún restos de una de las zonas inundadas en Talcahuano.

- 3) Los cercos de adobe y de mampostería simple han caído en muchos sectores, por falta de arriostramiento (columnas de concreto). En otros casos, la presencia de columnas no ha sido suficiente por falta de anclaje principalmente, y el muro de cerco se ha derrumbado.

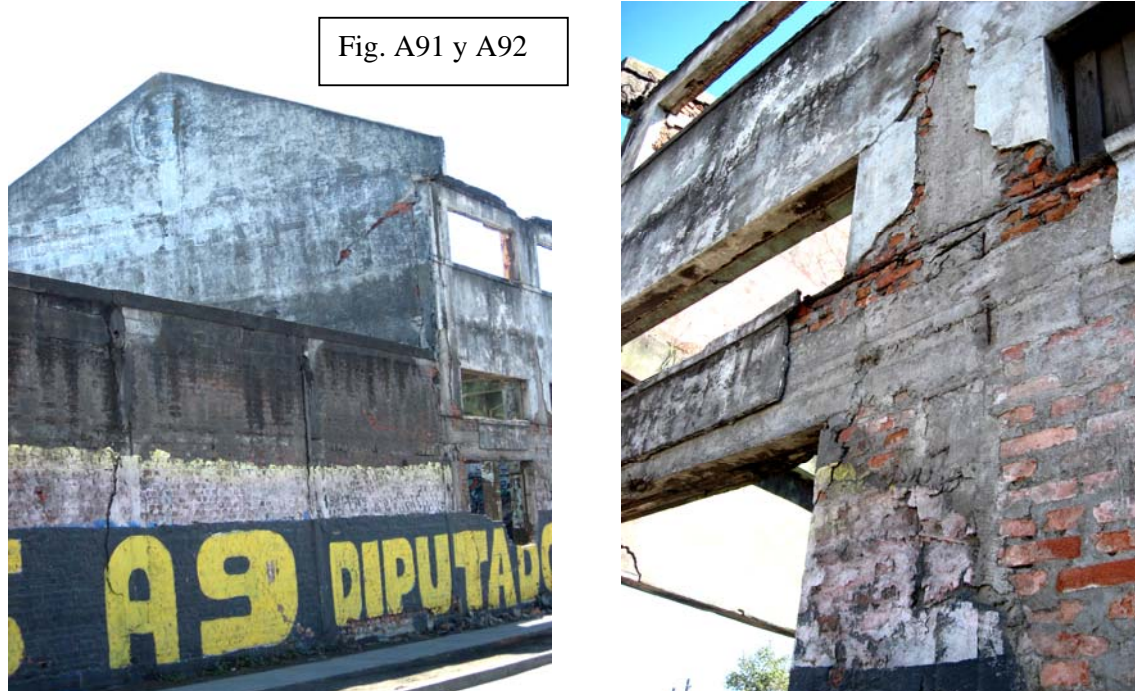
En cambio, un edificio abandonado adyacente a este cerco, con muros mucho más altos, se mantuvo en pie con sólo algunas grietas (fig. A91 y A92).

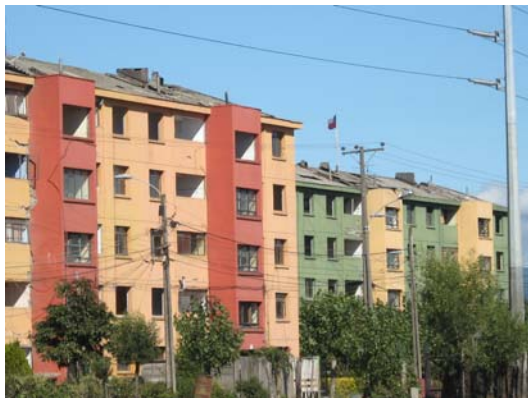
Fig. A102

En Coronel, al sur de Concepción, se pudo inspeccionar un grupo de edificios antiguos de mampostería confinada de 5 pisos (fig. A102), construidos entre 1957 a 1960 según los pobladores afectados. Debido al nivel de grietas en las estructuras, los edificios han sido desocupados por orden municipal. Al momento de nuestra visita, estaba pendiente una evaluación estructural para decidir si los edificios son reparables o deben ser demolidos. Llamemos al edificio de color melón y rojo como “A” y al edificio de color verde y rosado como “B”.

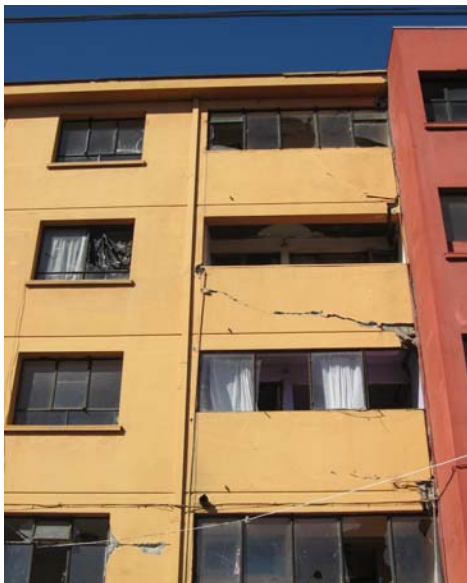
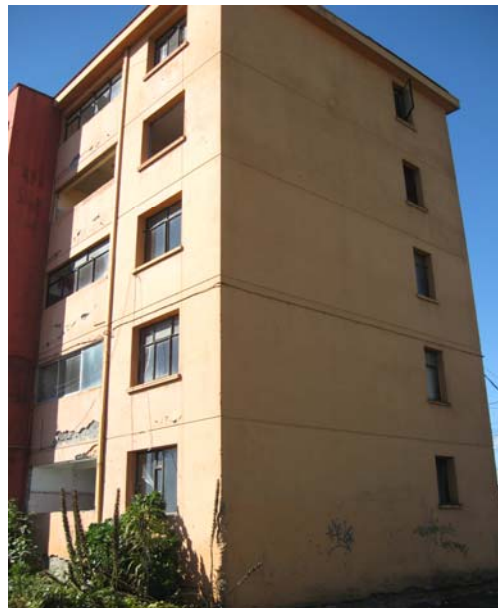
Fig. A103 y A104

En el edificio “A” (fig. A103 a A110) se pudo notar desde afuera que los muros portantes habían tenido un buen comportamiento, tanto en la dirección corta del edificio como en la larga (paralela a las fachadas con voladizos de color rojo).

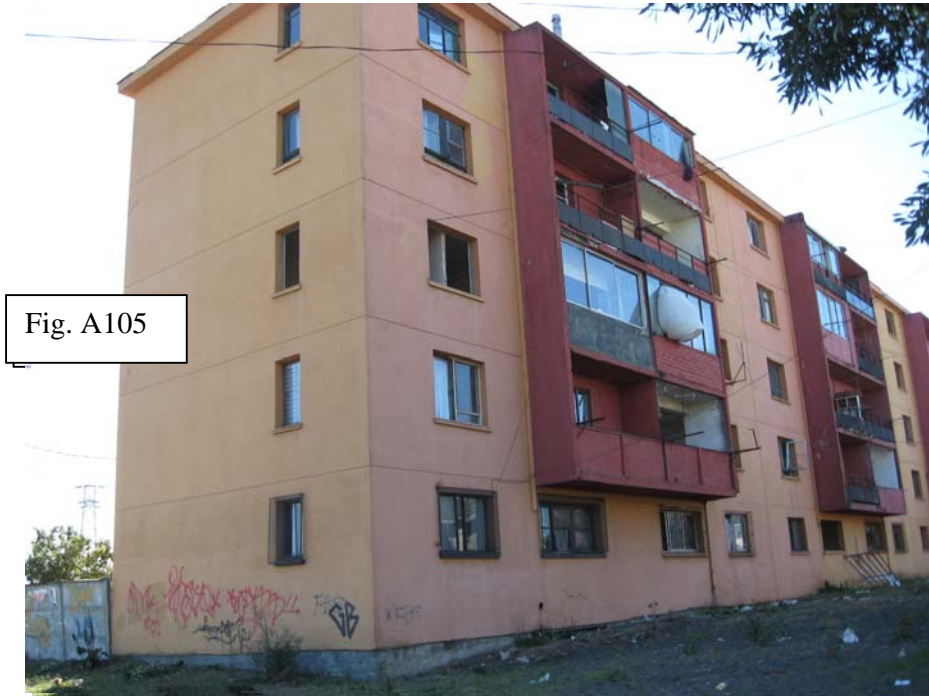
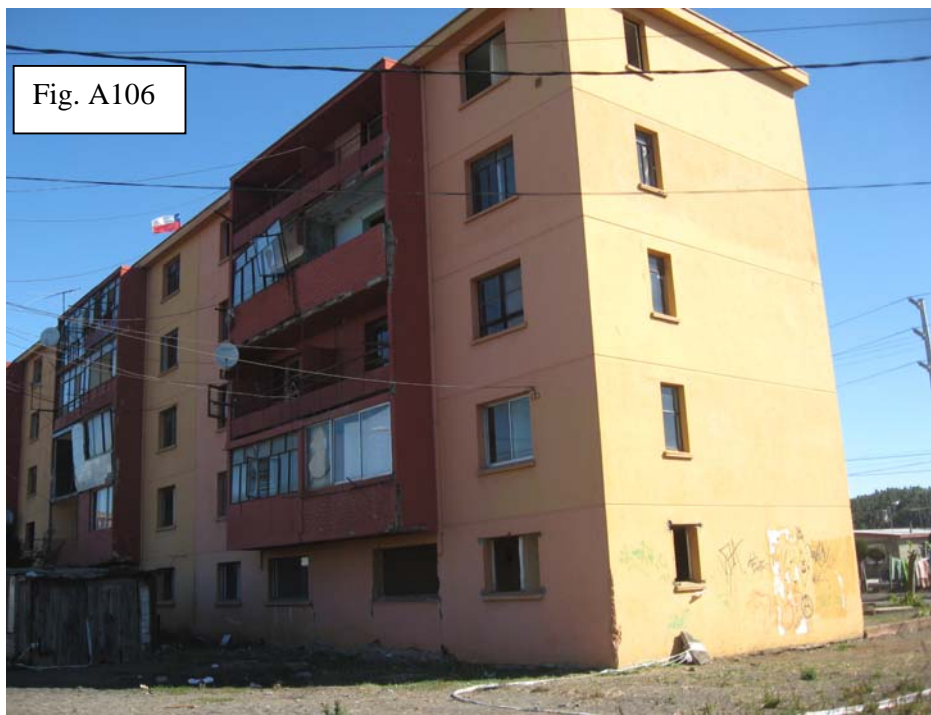
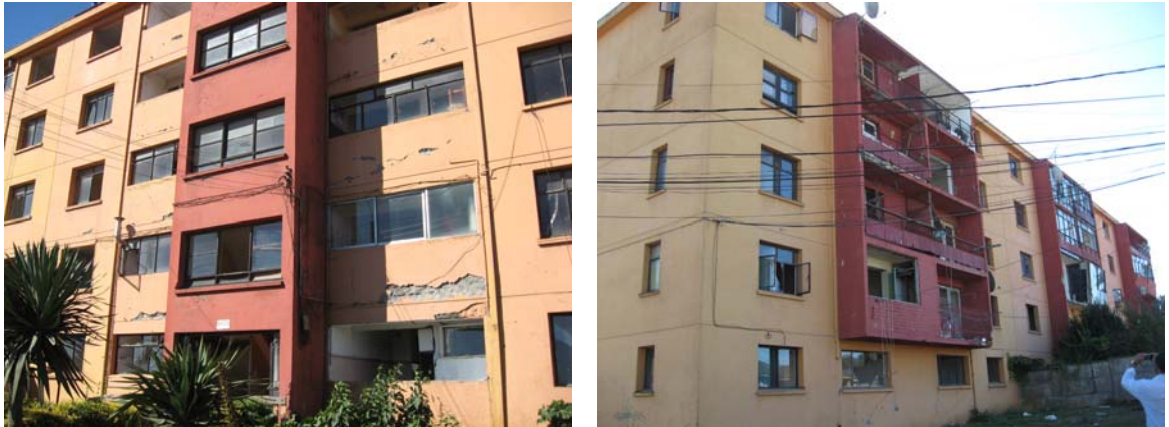
Sin embargo, hay grietas diagonales en los parapetos y alféizares de los pisos 1 a 4, vaciamiento de algunos tabiques en la fachada posterior (los de color rojo, estaban sobre losa en volado).

En base a esta inspección se pudo deducir que los muros portantes de mampostería han soportado adecuadamente el terremoto, mientras que muchos de los muros no portantes han sufrido daños severos y colapsos. Por ello, si bien técnicamente la edificación podría ser reparable, económicamente podría no serlo, por la cantidad de reparaciones y reposiciones de los elementos no estructurales (ventanas, acabados de pisos, revestimientos, enchapes, etc.).

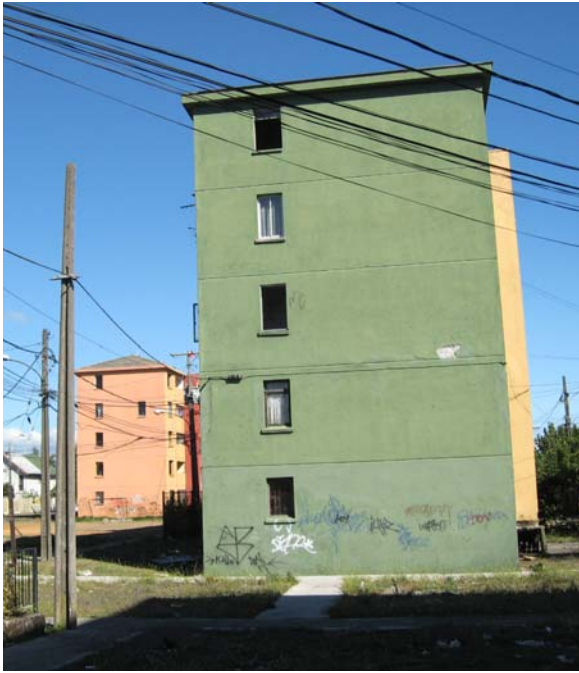
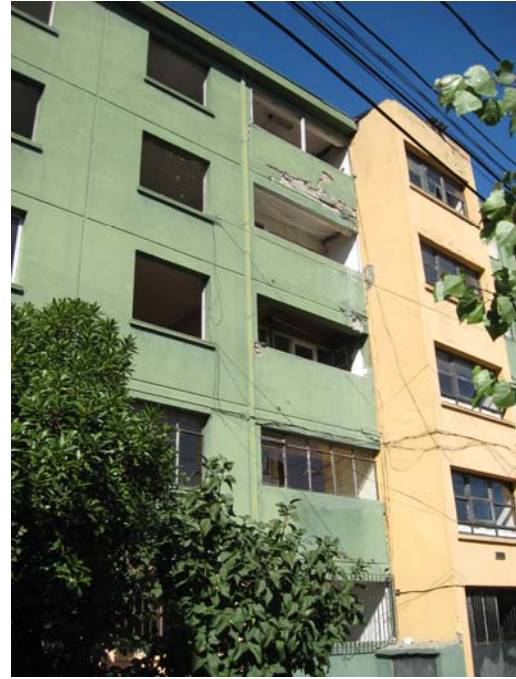
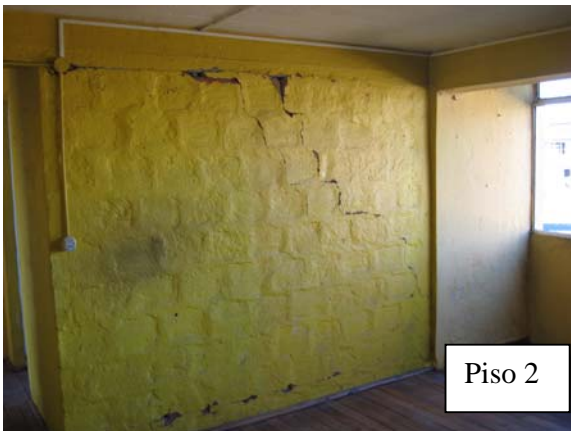
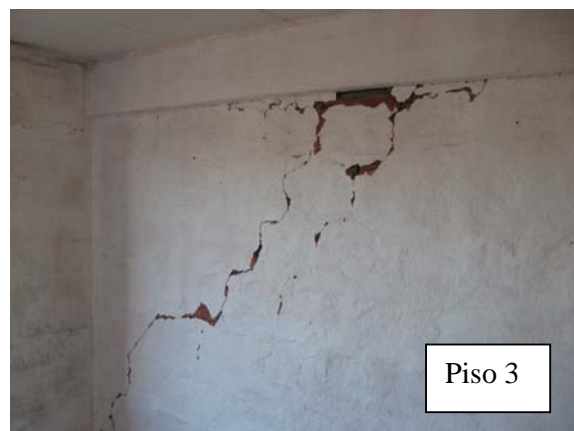
Fig. A111 a A114

En el edificio “B” (fig. A111 a A117) se pudo notar que aunque los muros portantes de las fachadas cortas y largas habían tenido un buen comportamiento, otros en el interior tenían grietas diagonales o grietas horizontales desde el primer al cuarto piso. A pesar de ello, se observa que las grietas no son tan gruesas y podrían ser reparables.

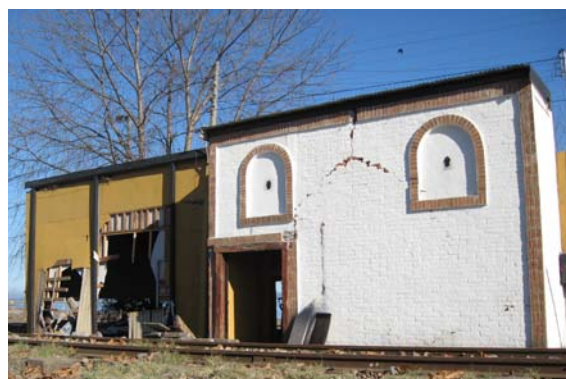
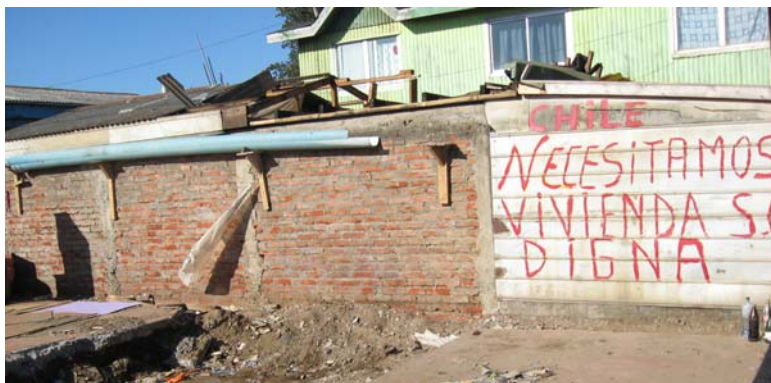
Penco es un poblado al norte de Concepción que sufrió además el efecto del tsunami. En las Fig. A118 a A120 se observan viviendas de uno y dos pisos con colapsos de muros de mampostería y reclamos de viviendas dignas, donde una casa de madera se derrumbó, mientras que al lado hay una construcción de mampostería confinada en perfecto estado.

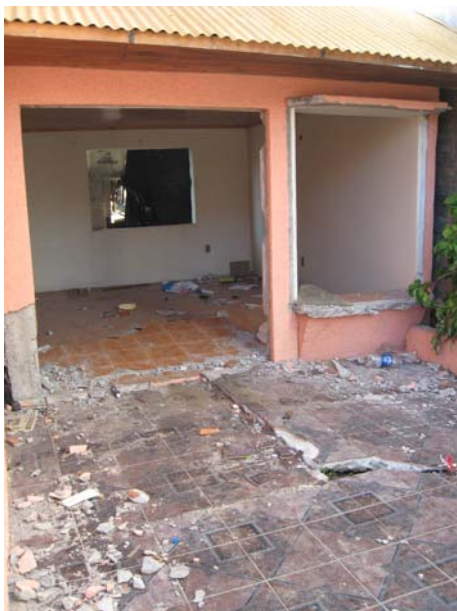
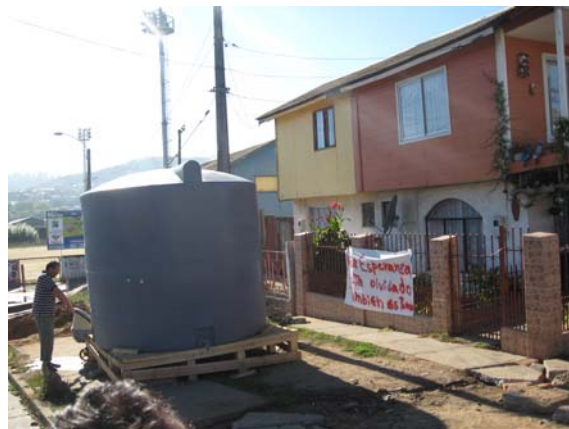
Fig. A121 a A126

Entre el centro de Penco y Puerto Lirquén se encuentra Villa Esperanza, donde una manzana de casas ha sufrido daños importantes por asentamientos del suelo. Las figuras A121 a A125 ilustran el hundimiento de los pisos de patios y veredas, las unidades de arcilla (ladrillos macizos) acumuladas tras la caída de algunos muros y cercos. Los pobladores comentaron que a pesar de contarse con estudios de suelos y haberse hecho algunos trabajos de compactación, al parecer no fueron adecuados ni suficientes para resistir las vibraciones del terremoto. Debe mencionarse también que a la fecha de nuestra visita, este sector de Penco adolecía del servicio de agua potable, la que era recogida por la población de unos tanques reservorios instalados en las calles (fig. A126).

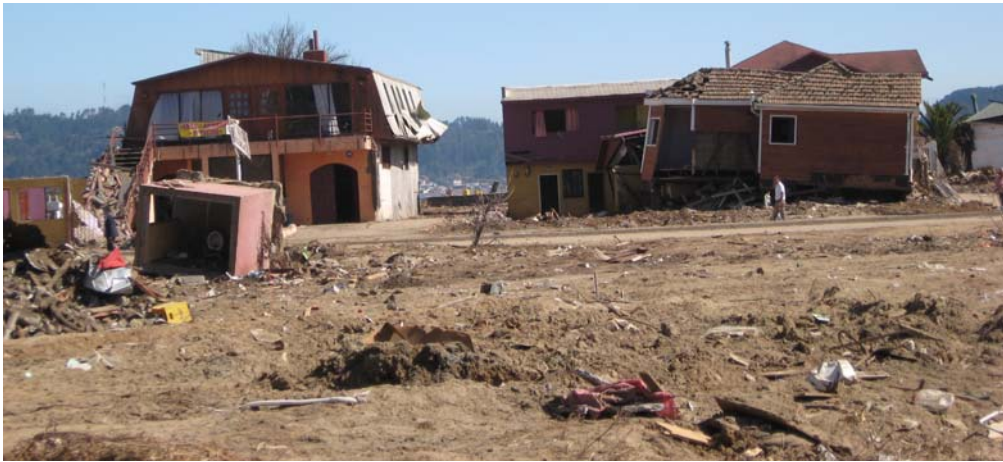
Fig. A127 a A131

Dichato es un balneario que fue uno de los más afectados por el tsunami. La visión de las partes bajas cercanas a la costa es de destrucción casi total. Sin embargo, quedan en pie algunas casas y destacan algunos muros que forman un pequeño cuadrado en planta, de 1.5x1.5m aproximadamente, como si fueran los módulos de baños (fig. A127 a A131).

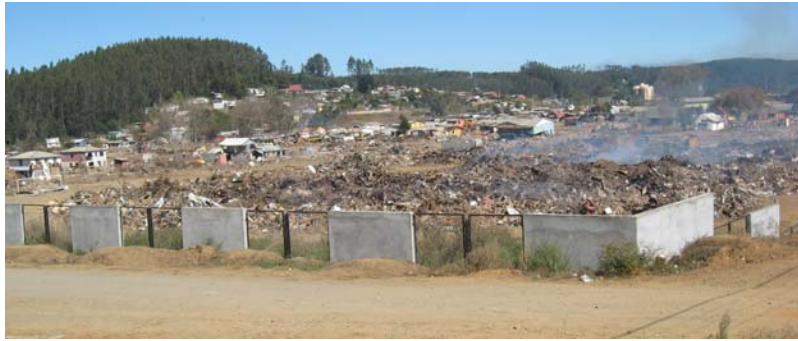
Fig. A132 a A136

En el campo deportivo frente a las casas de dos pisos se ha acumulado el desmonte y residuos, los que despiden un olor pestilente. Algunos muros del cerco del campo deportivo han caído o están a punto de caer (fig. A132 y A133). Las casas mencionadas tienen muros de mampostería en el primer piso y madera en el segundo piso, con algunos daños visibles (fig. A134 a A136).

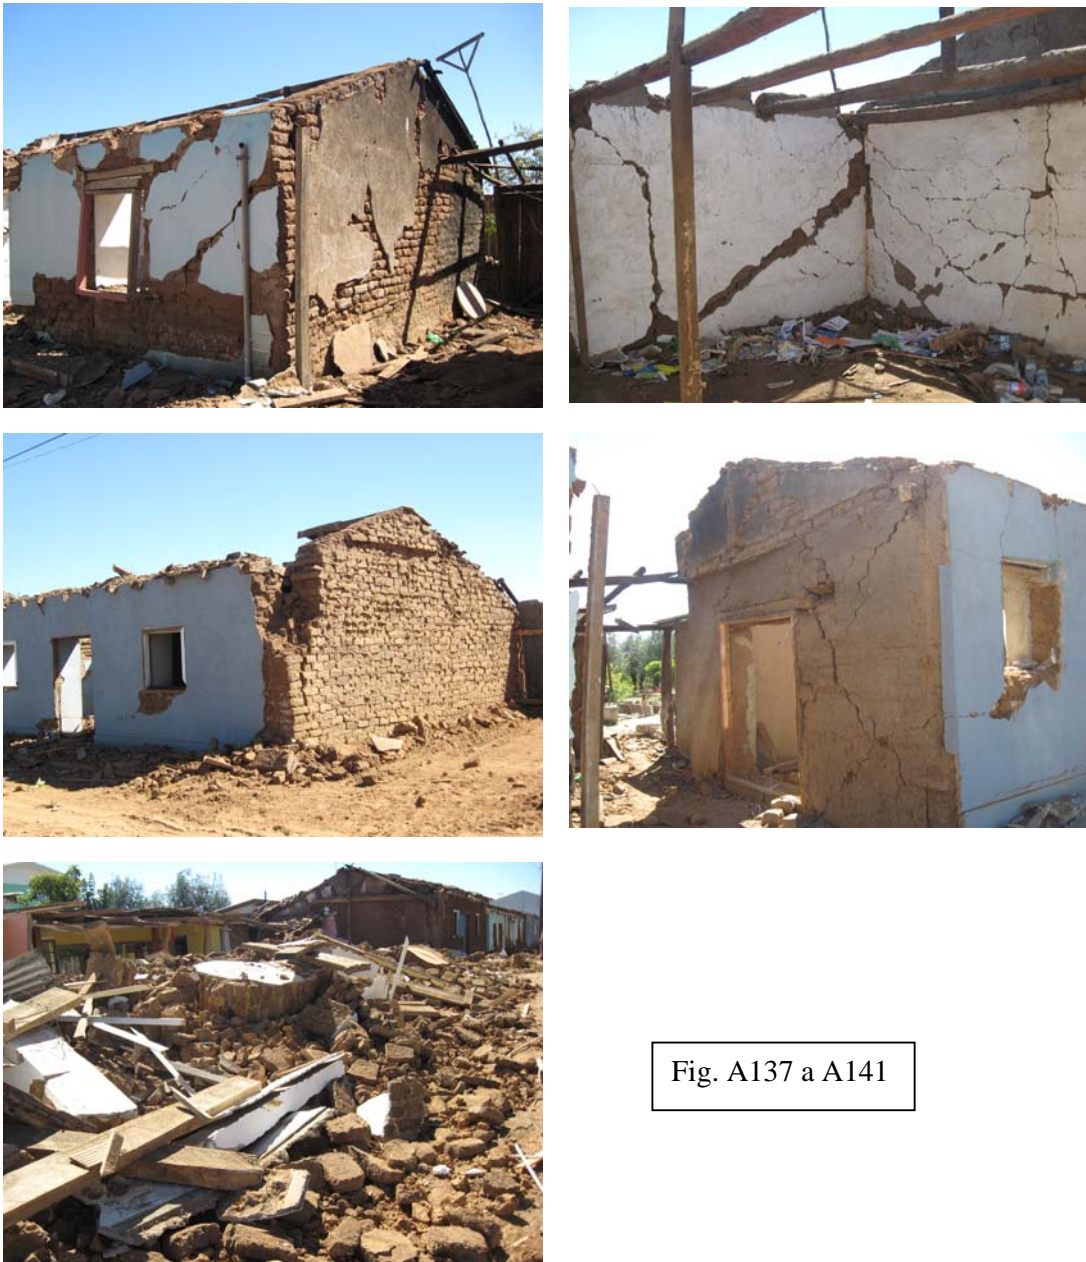
Fig. A137 a A141

En el poblado de Quirihue se observaron docenas de casas de adobe con daños severos, producto de su construcción tradicional sin refuerzos y los techos livianos sin elementos de conexión (sin vigas soleras). Los muros con tarrajeo tuvieron un mejor comportamiento. Las grietas observadas son predominantemente a) diagonales indicando fallas de corte coplanar; b) desgarramiento vertical de las esquinas; c) verticales y horizontales cerca de la base, indicando fallas por flexión causadas por fuerzas ortogonales al plano de los muros. Los techos habían caído en muchos casos (fig. A137 a A141).

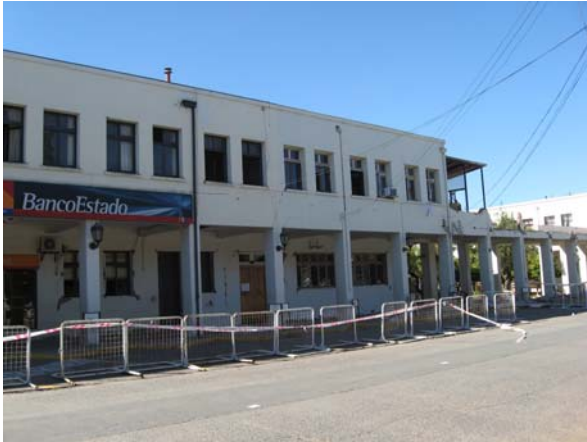
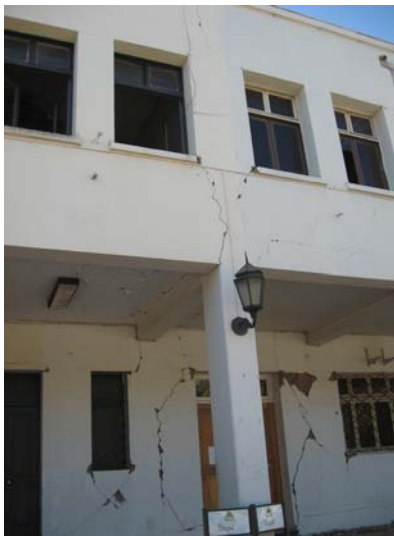
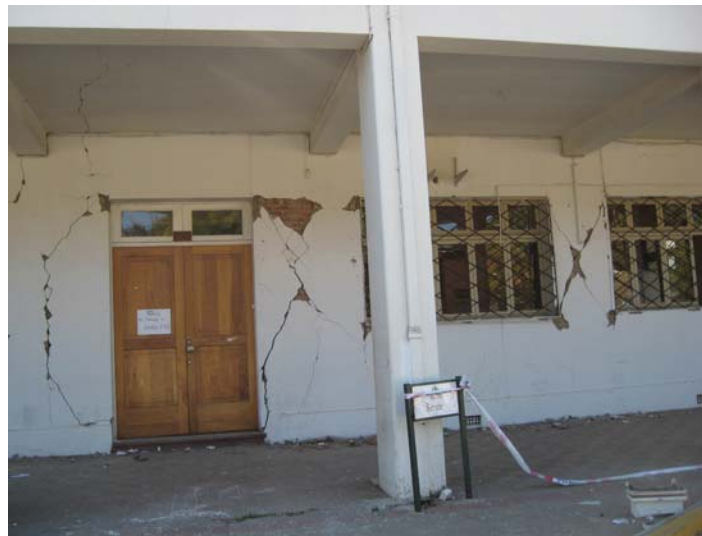
Fig. A153 a A158

Un edificio antiguo de oficinas de dos pisos, básicamente aporricado con muchos muros de mampostería tuvo numerosas fallas. Las grietas diagonales indican que los muros de relleno trabajaron por corte ayudando a resistir el terremoto. Se notan muchas fallas en las conexiones entre elementos de concreto y muros de mampostería (fig. A153 a A158).
