## MISION CERESIS UNESCO A CHILE 2010

La misión denominada CERESIS UNESCO se formó para observar los efectos del terremoto ocurrido en Chile el 27 de febrero del 2010.

El presente informe trata básicamente sobre aspectos estructurales observados en edificaciones de adobe y mampostería. En otro documento se comenta sobre las observaciones sobre los efectos observados en edificios de concreto armado y puentes, del tsunami, efectos en las carreteras y en la naturaleza.

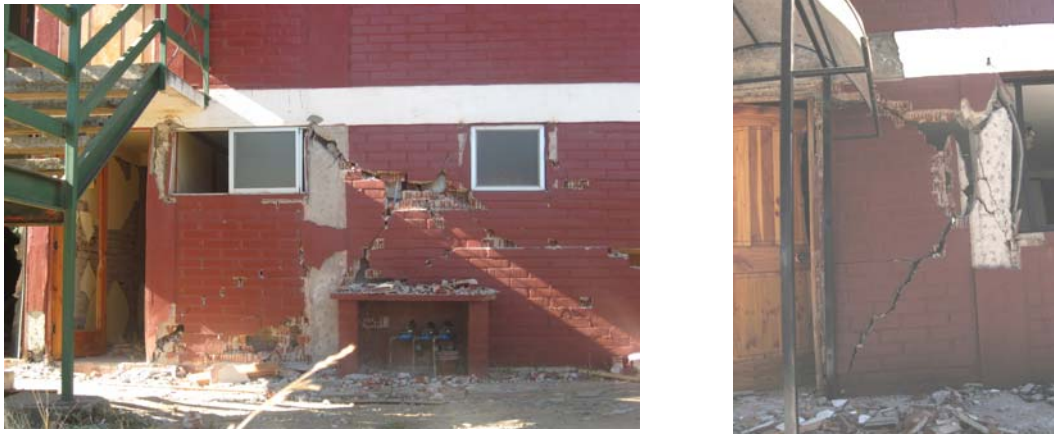
Fig. A159 a A162

Respecto a edificios de mampostería confinada, se ubicó uno de tres pisos con grietas diagonales muy gruesas y colapsos en el primer piso en varios muros, lo mismo en los muros del tercer piso; ya se ha marcado con avisos “peligro de derrumbe” y “Demoler total” (fig. A159 a A163). Se presume que las fallas se deban a una baja densidad de muros, a que algunos muros están confinados solo parcialmente y hay una pobre conexión entre columnas de concreto y muros de mampostería donde se han separado.

- 4) En general, las edificaciones de mampostería confinada han tenido un buen comportamiento sísmico. Las grietas diagonales observadas son reparables en la mayoría de los casos y los edificios afectados pueden recuperarse desde el punto de vista técnico estructural. En el caso del edificio de Cauquenes con indicaciones de demoler total, se observa que el confinamiento es parcial y aparenta tener una baja densidad de muros, y un mala conexión entre muros y columnas, por lo que no cumple con las especificaciones técnicas de las Normas.

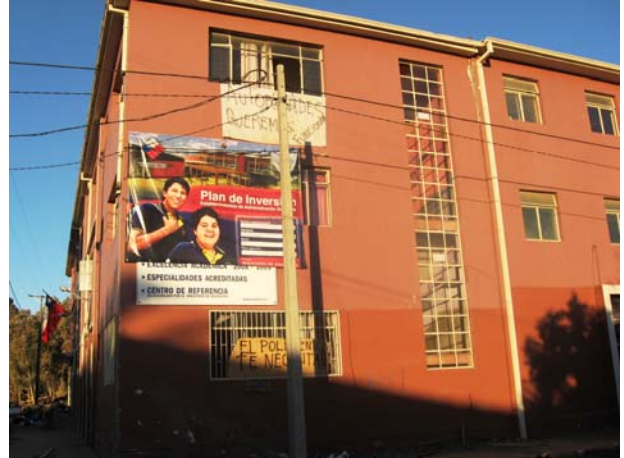
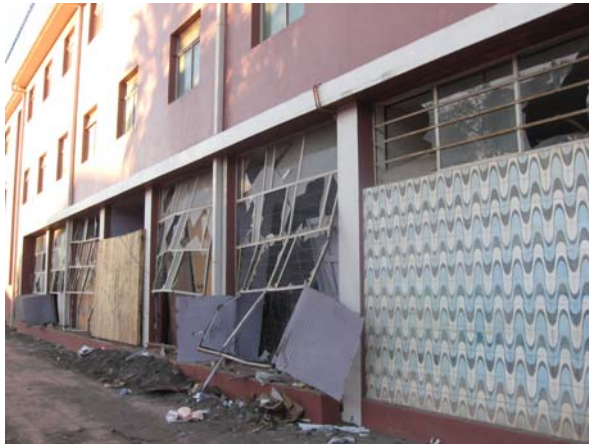
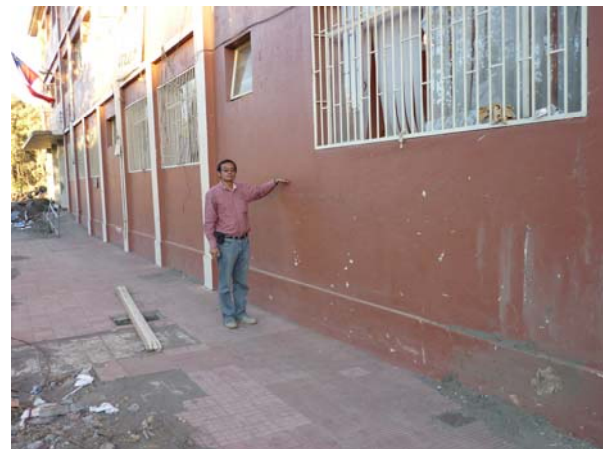
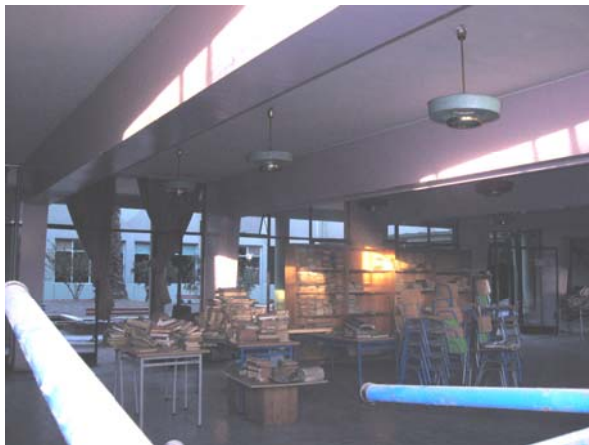
Fig. A164 a A168

En esta ciudad se tuvo quizás los mayores efectos de tsunami, pero las edificaciones con algún nivel de ingeniería lucen un daño leve a moderado por efectos del terremoto. Un politécnico de 3 niveles (fig. A164 a A168) muestra la altura de la inundación, pero luego los daños lucen como concentrados en vidrios y no en la estructura, tan es así que hay pedidos en la fachada de “Autoridades queremos funcionar” y “El politécnico te necesita”.

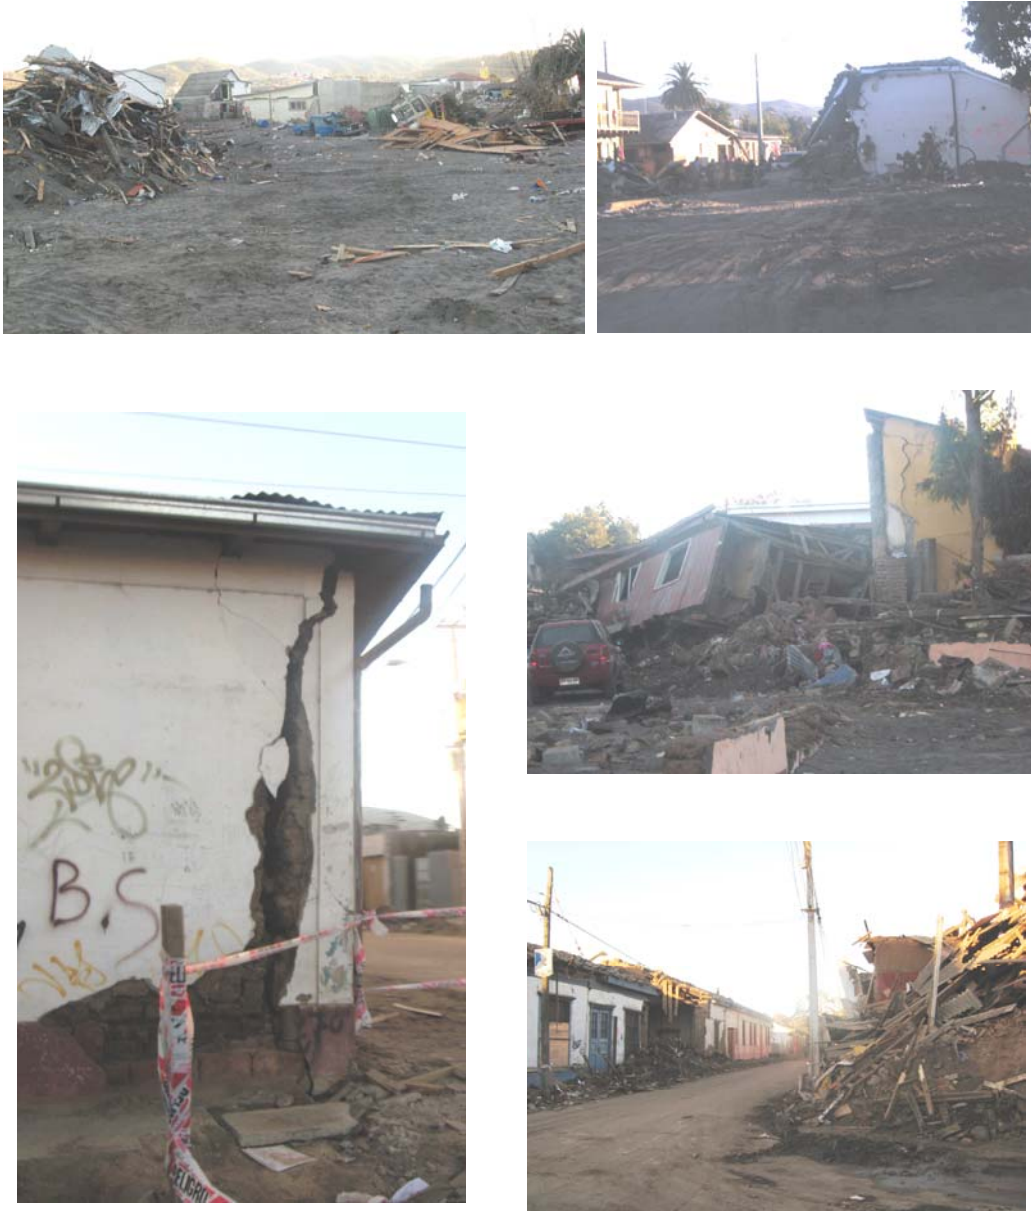
Fig. A169 a A173

Otras edificaciones de mampostería de adobe y de ladrillos con daño incluyendo el colapso se ubican cerca de la costa que sufrió el tsunami y son del tipo no reforzado (fig. A169 a A173).

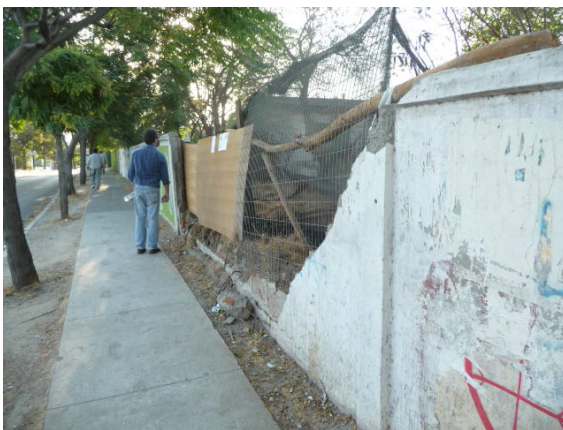
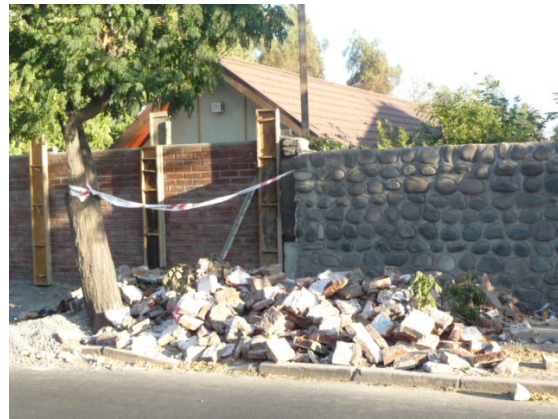
Fig. A177 y A178

En esta comuna de Maipú hubo varios edificios de concreto armado que sufrieron daños severos y colapsos. Se preguntó a diversos vecinos afectados sobre el tipo de suelo y reconocieron que era uno blando. También en ciertas zonas se advierten cercos colapsados por acción sísmica perpendicular al plano (A177 y A178).
