REPARACIÓN Y REFORZAMIENTO DE UN MURO DE ALBAÑILERÍA CONFINADA MEDIANTE FIBRA DE CARBONO

Por: Ángel San Bartolomé y Cristhian Coronel
PONTIFICIA UNIVERSIDAD CATÓLICA DEL PERÚ

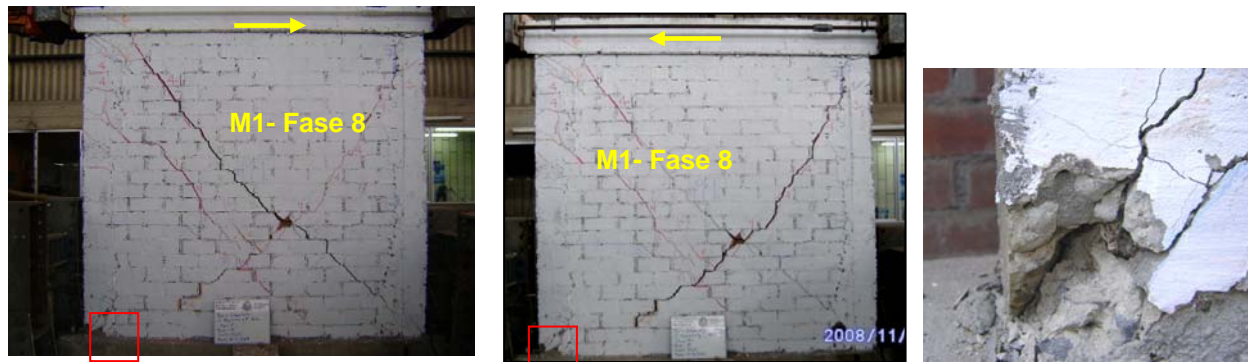
Fig.3. Estado del muro original en la fase 8 del ensayo [1].

En las dos primeras fases no se produjeron fisuras. En la fase 3 se presentó la primera grieta diagonal en la mitad inferior de la albañilería y fisuras de tracción por flexión en las columnas. En la fase 4 se presentaron 2 grietas diagonales que abarcaron la totalidad de la albañilería. En la fase 7 se inició la trituración del talón izquierdo y la trituración de la albañilería en la zona de intersección de las grietas diagonales. En la fase 8 se trituró completamente el talón izquierdo, descubriéndose posteriormente que hubo una cangrejera interna en la base de esa columna. En la Fig.3 se muestra el estado final en que quedó el muro original.

La técnica de reparación de la albañilería consistió en profundizar unos 2cm las grietas más importantes existentes en ambas caras del muro, y remover la zona central triturada (intersección de grietas diagonales), para después limpiarlas, humedecerlas y taponarlas manualmente con mortero 1:4, mientras que la zona central fue rellenada con concreto simple. Para el caso de las dos columnas, se removió el concreto triturado localizado en 3 extremos, para después limpiar esa zona, aplicar resina epóxica y rellenarla con concreto simple.

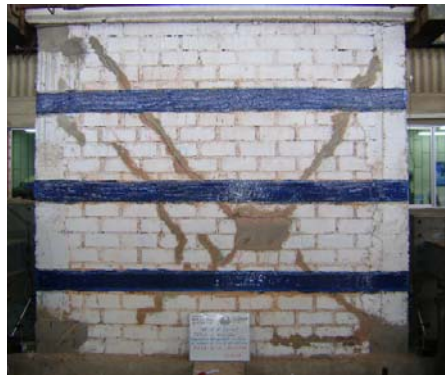
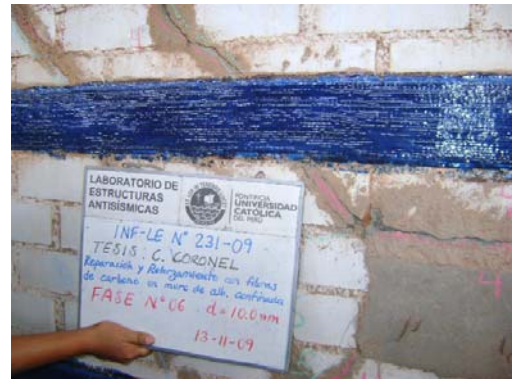
Fig.10
Fase 6, D1 = 10mm.

A partir de la fase 3 se iniciaron las fisuras diagonales en la mitad superior del muro, en la zona que había sido reparada. En las fases 4, 5, 6 y 7, las fisuras diagonales se extendieron en todo el muro, sin embargo, no cortaron a la fibra de carbono (Fig.10).

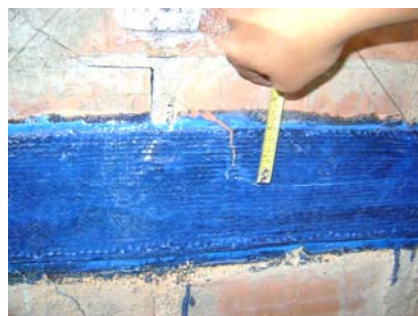
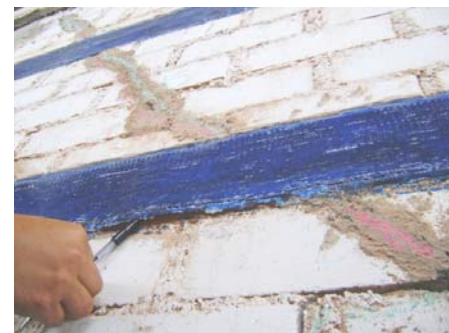
Fig.11
Fase 8, D1 = 15mm.

En la fase 8 se produjo una pequeña ruptura en el borde superior de una de las bandas de carbono localizada en una cara del muro y un pequeño despegue en la cara opuesta (Fig.11). Las 2 bandas mencionadas estuvieron localizadas en la zona central del muro. En esta fase se produjo otra grieta diagonal, localizada en la mitad inferior del muro, fuera de la zona reparada.

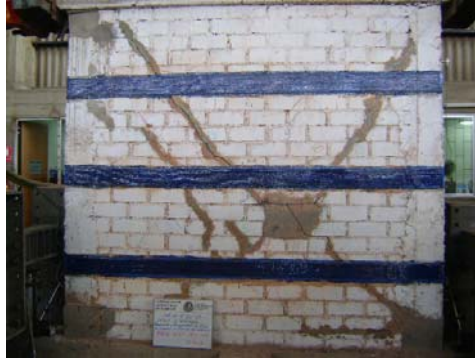
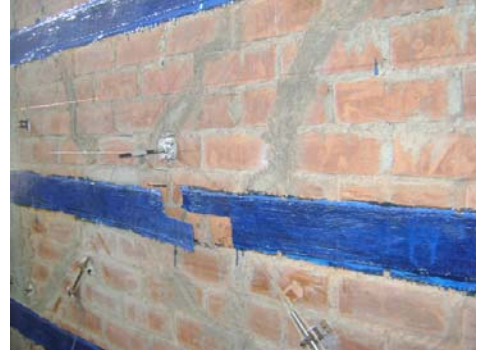
Fase 9, D1 = 17.5mm.

En la fase 9 las grietas diagonales aumentaron de espesor (Fig.12) y se produjo la ruptura de una de las bandas de carbono (la fisurada previamente en la fase 8, Fig.11). En esta fase se presentó otra grieta diagonal, que abarcó todo el muro, en una zona distinta a la reparada.

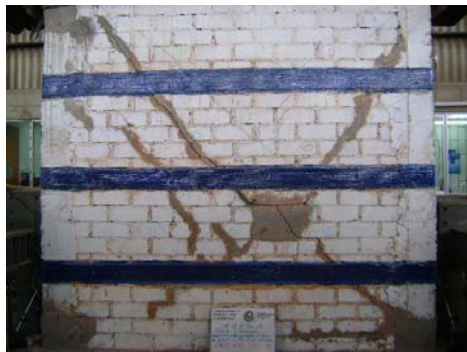
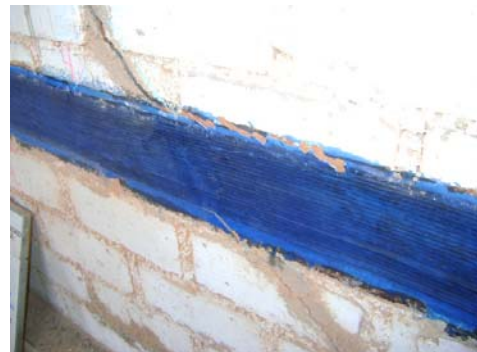
Fase 10, D1 = 20mm.

En la fase 10 se produjo la ruptura parcial y el despegue parcial de otras bandas de carbono, así como una grieta diagonal que abarcó todo el muro en una zona distinta a la reparada (Fig.13).

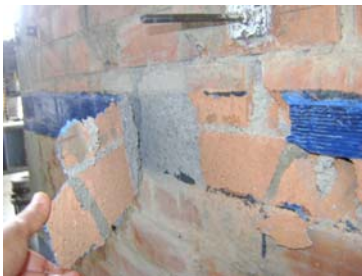
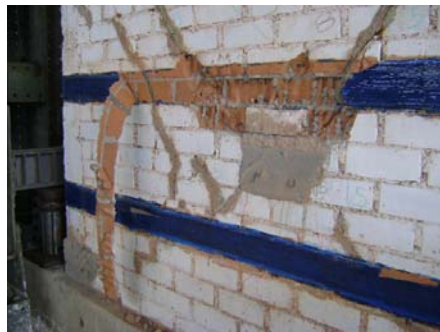
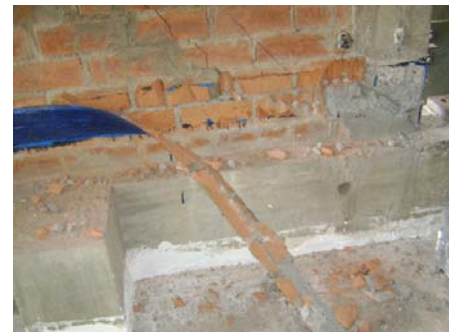
En la fase 11 se produjo la ruptura y el despegue de 5 bandas (Fig.14), quedando en buen estado las 2 bandas ubicadas en la parte superior del muro (una en cada cara). La ruptura de las bandas se produjo en la zona donde existían grietas diagonales, en forma frágil y explosiva (el video aparece en la Ref.5). La albañilería quedó muy dañada, mientras que los extremos reparados de las columnas quedaron en buen estado. En la Fig.14 puede notarse que la albañilería y el concreto se deslaminaron, quedando parte de estos materiales adheridos a la banda de carbono.

Fig.14. Fase 11 (D1 = 25mm), deriva 0.01. Ruptura y despegue de las bandas.
