ESCUELA DE  
POSGRADO  
MAESTRÍA EN INGENIERÍA CIVIL

## “Consideraciones relevantes en la construcción de estructuras sismorresistentes sometidas a sismos de subducción”

Dr. Carlos Estuardo Ventura

Lima, Perú, Junio 27, 2019

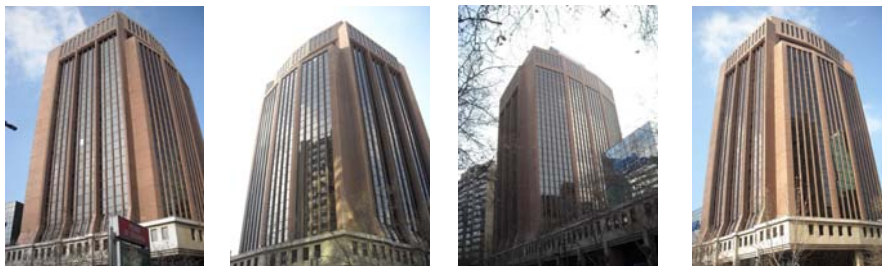
## Edificio CCHC, Santiago.

- 20 pisos, 3 sótanos
- Marcos y muros de Concreto Reforzado
- Altura: 66 m

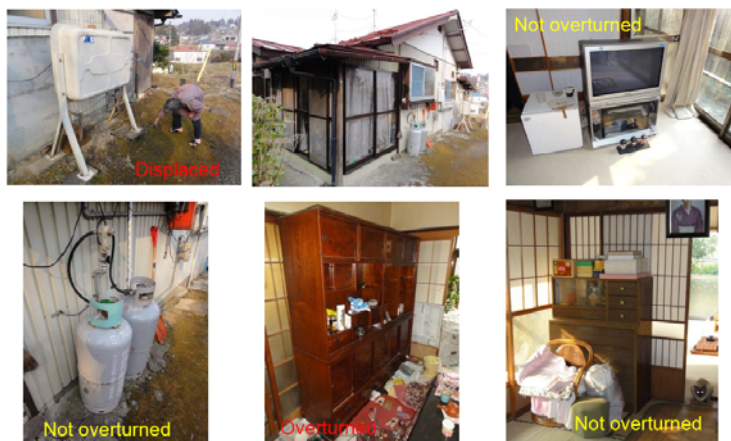
### A House Next to K-NET Site

## Aceleración pico, PGA = 2.8g – Pero no daño!!
