# Factibilidad técnica y económica de utilizar aislamiento sísmico en hospitales peruanos existentes

### • Caso de estudio:

#### Hospital Edgardo Rebagliati Martins (HERM)

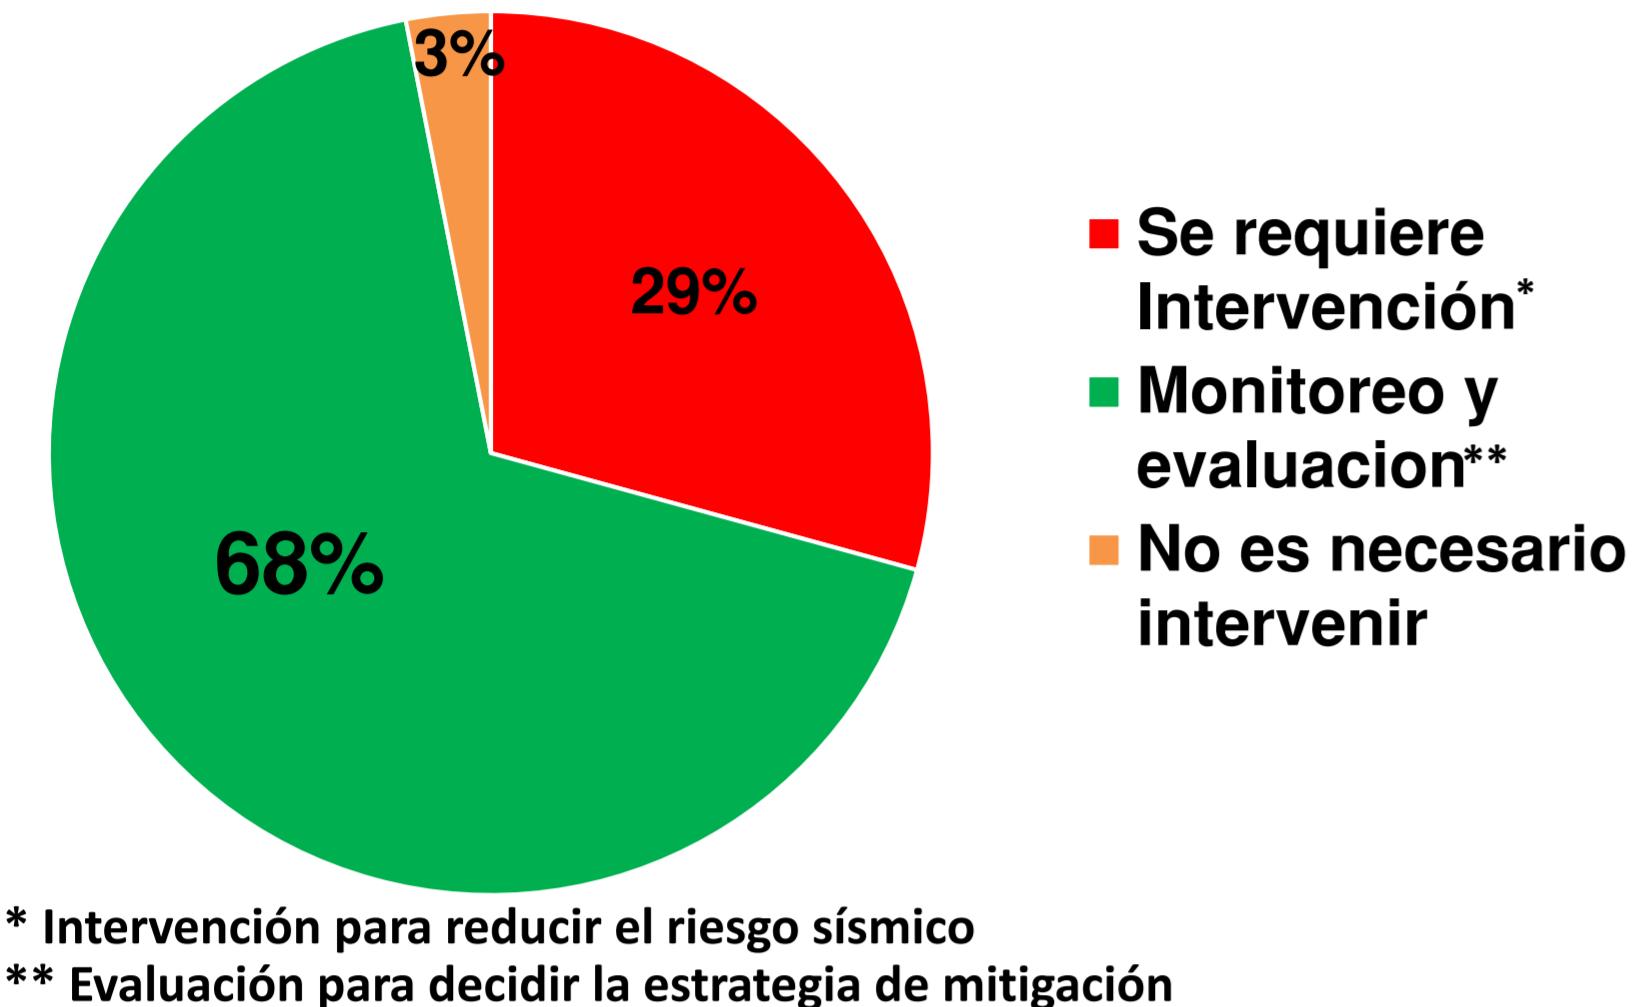
#### Nivel de riesgo – Infraestructura de Salud Lima

Un tercio de los hospitales de Lima se encuentran en alto riesgo sísmico.<sup>9,10</sup>

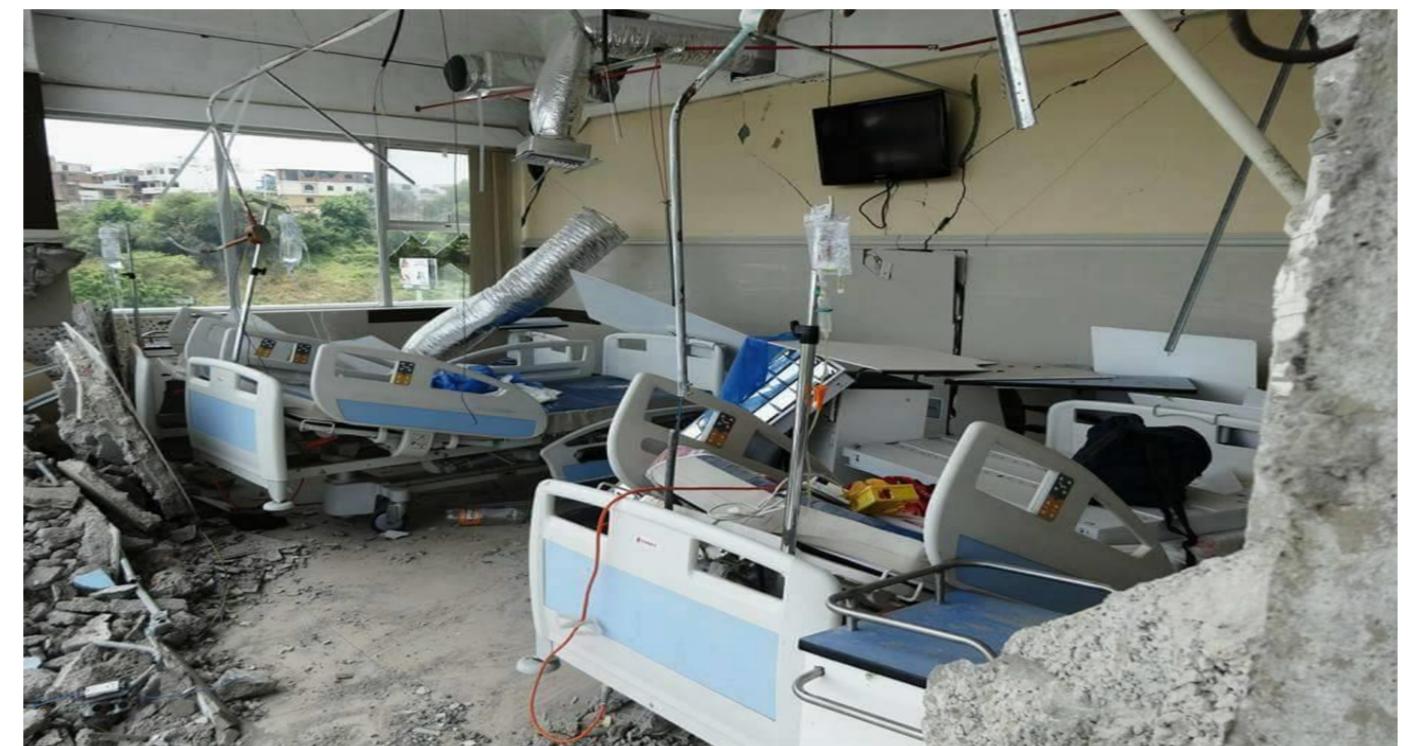
Hospital Ecuatoriano de Seguridad Social (IESS) - Sismo 2016

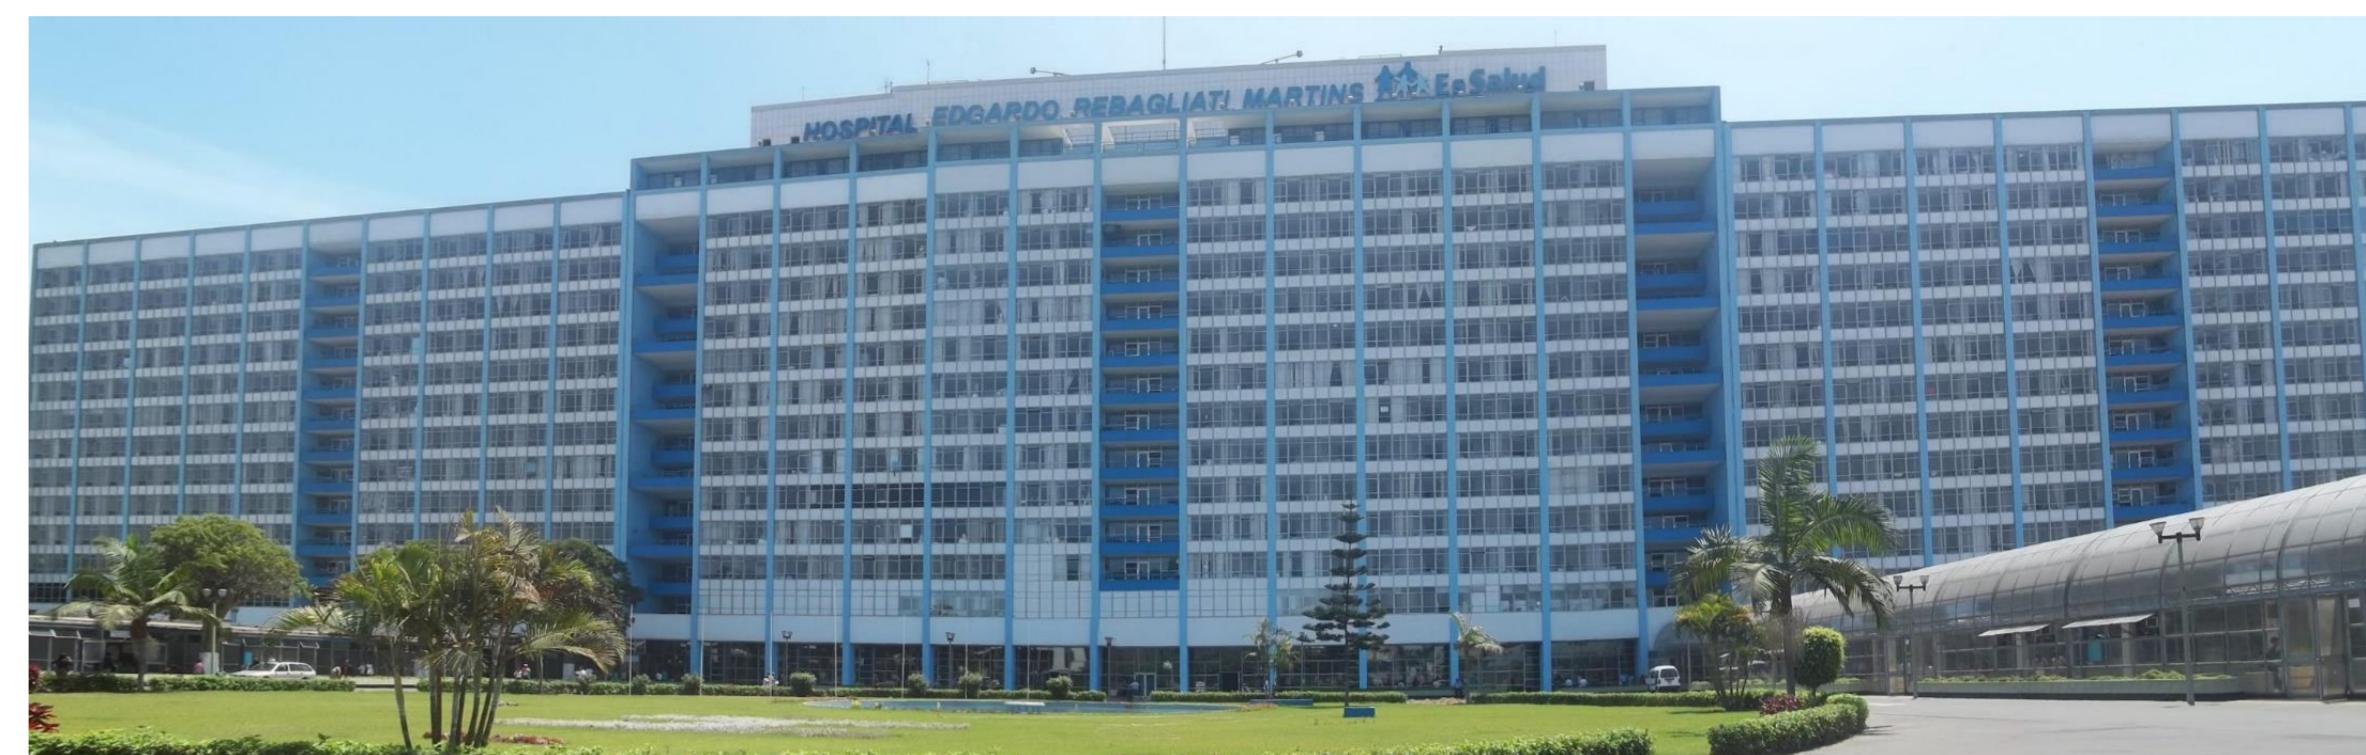
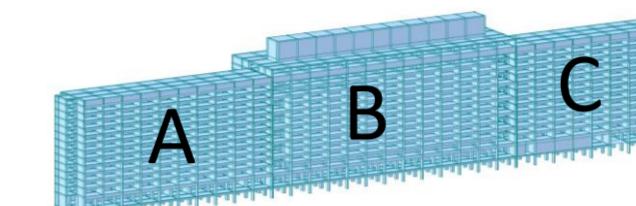
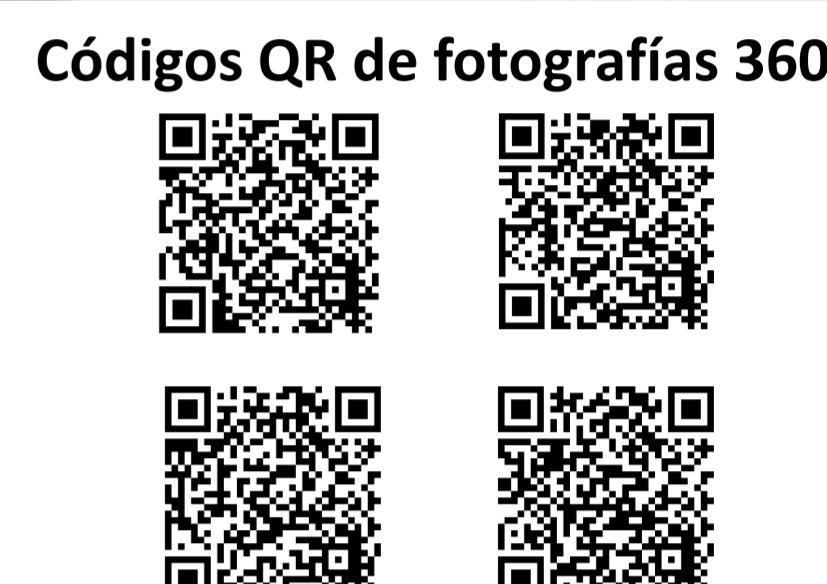
- Inaugurado en 1958
- Estructura aporticada con muros de relleno
- Tiene 3 pabellones principales (A, B y C)

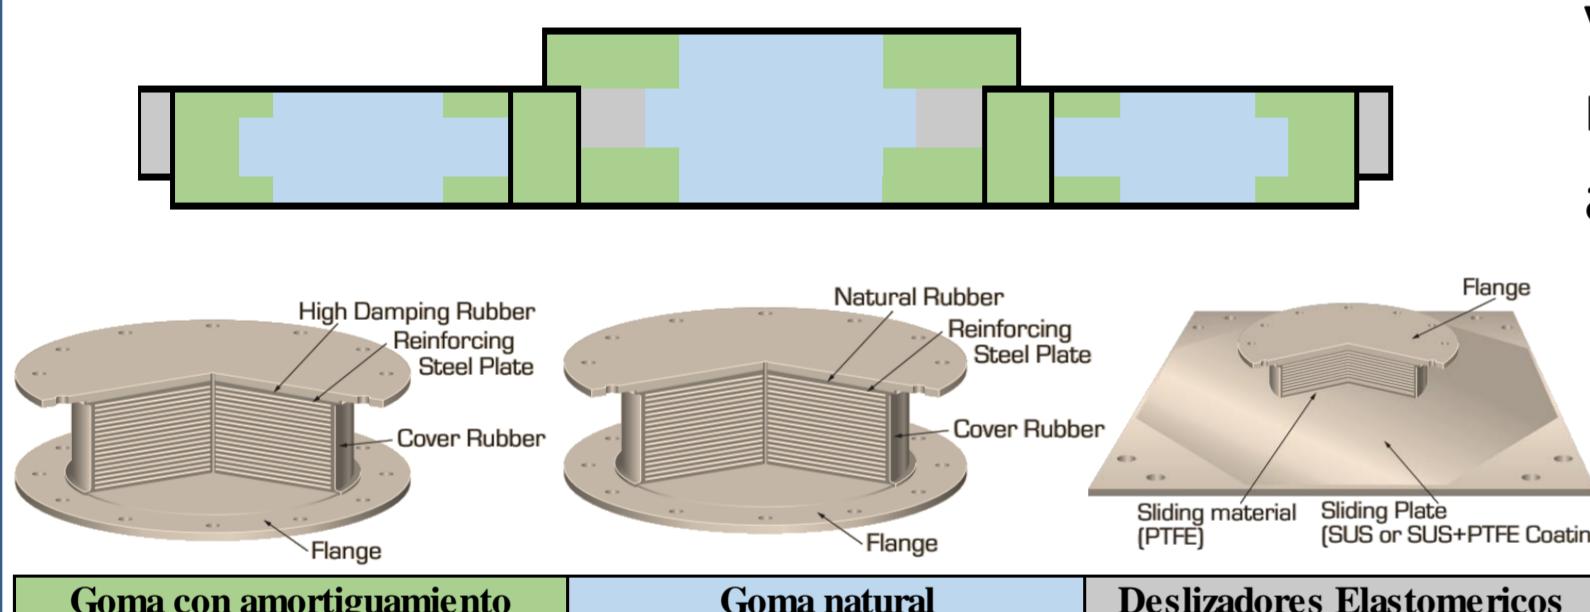
### • Diseño del sistema de aislamiento

- Periodo objetivo : 3.3 seg
- Amortiguamiento: 15%

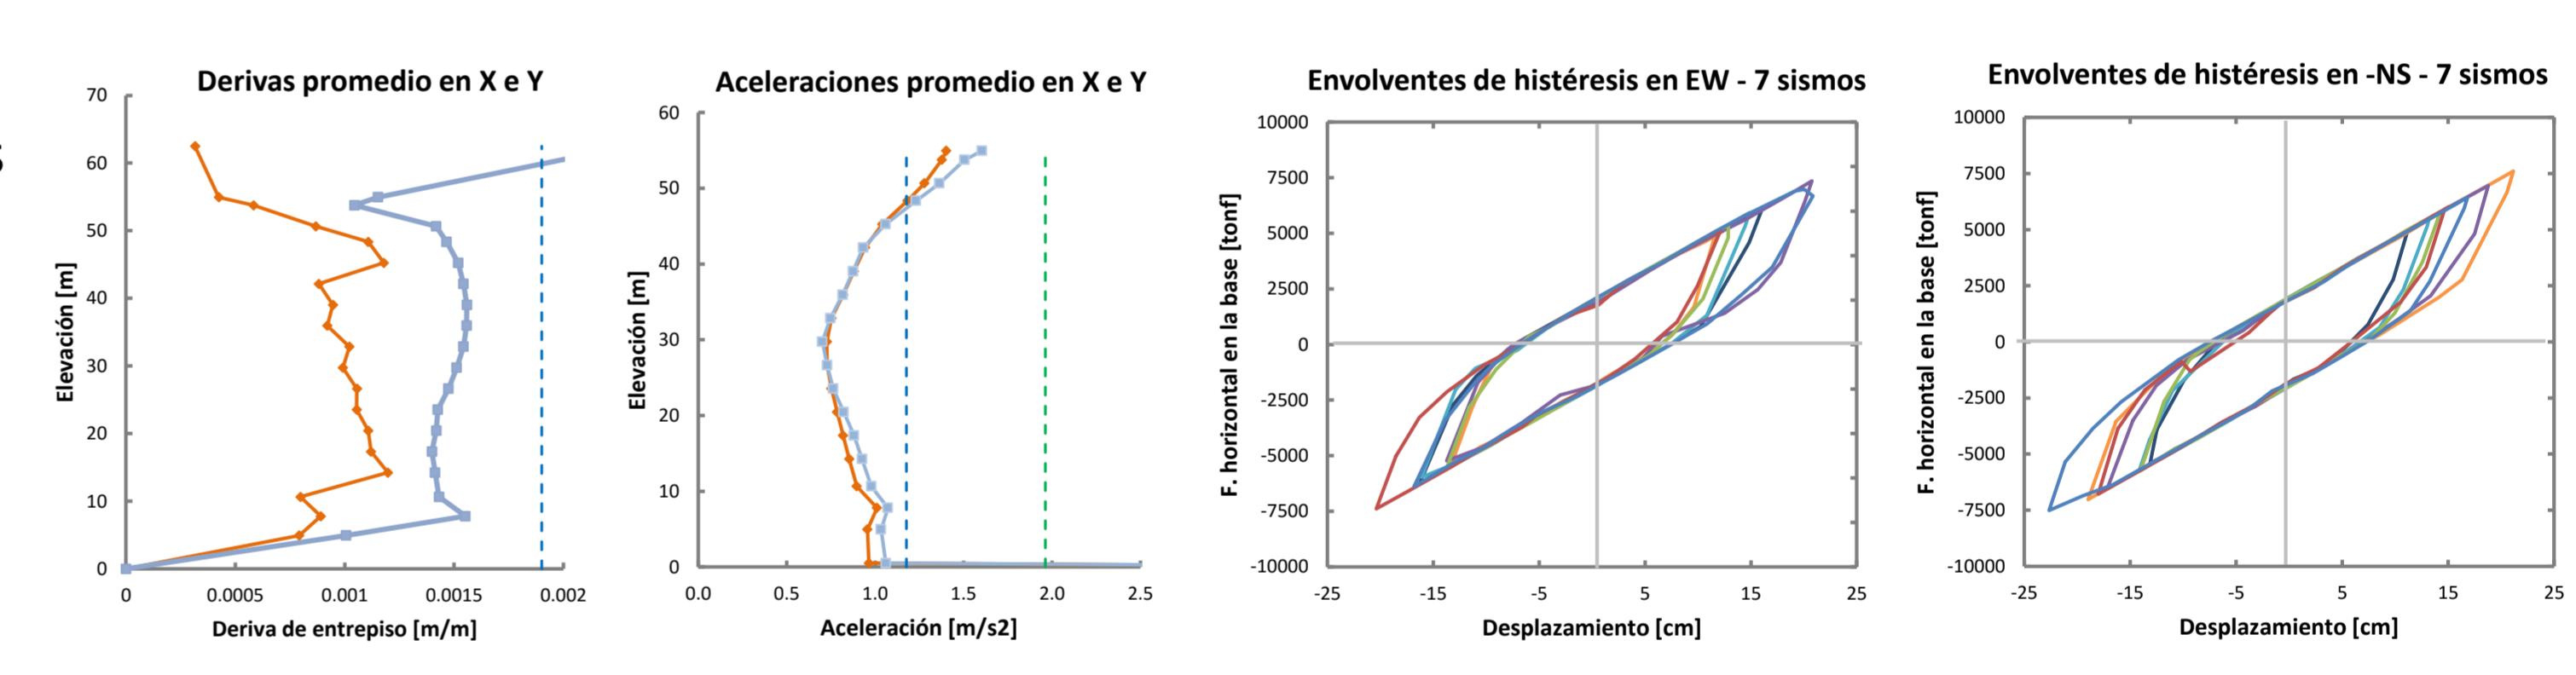
## Resultados de los pabellones A, B y C con aisladores

- Periodo efectivo : 3.29 seg
- Amortiguamiento efectivo: 17%

- Técnicamente es factible utilizar aislamiento sísmico para el caso de estudio. Se alcanzan los objetivos de desempeño para un sismo raro (475 años) y a su vez es posible implementar una técnica de instalación para los aisladores.
