ESTUDIO EXPERIMENTAL DE UNA TÉCNICA DE REFORZAMIENTO PARA EDIFICACIONES EXISTENTES CON PROBLEMAS DE COLUMNA CORTA PROYECTO SENCICO-PUCP

Por: Angel San Bartolomé, César Rivera, Maricella Durán, Alejandro Muñoz y Daniel Quiun
PONTIFICIA UNIVERSIDAD CATÓLICA DEL PERÚ

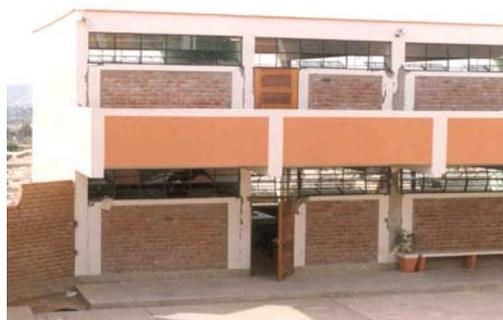
Foto 1. Prototipo. Nazca, 1996.

una aula escolar moderna de dos pisos (adoptada como "prototipo") que falló por problemas de columna corta durante el terremoto de Nazca de 1996 (Ref.5, Foto 1), pero, debido a las limitaciones de la mesa vibradora, se utilizó una escala reducida 1:2. Cabe indicar que por la escala empleada, para lograr los mismos esfuerzos y las mismas distorsiones angulares que las que se producen en el "prototipo", la aceleración máxima del sismo de ensayo fue el doble de las que realmente se producen en los terremotos. Las características del Módulo Patrón aparecen en las Figs. 1, 2 y 3.

i.- En el caso del prototipo (Ref.5, Foto 1), el tecnopor existente en la junta columna-alféizar se encontraba endurecido, posiblemente por haberse utilizado como elemento de encofrado del concreto de la columna que arriostraba al alféizar, asimismo, en los bordes de las juntas habían bruñas con mortero de cemento, con lo cual, desde el inicio del sismo se produjo la interacción columna-alféizar, a diferencia del módulo.

j.- Observando la Foto 1 correspondiente al prototipo, puede notarse que la única columna que falla por corte es aquella ubicada en el primer piso y que se encuentra confinada por dos alféizares, lo que produce una acción de empotramiento en la base de la columna corta, a diferencia del módulo donde la columna corta tiene la opción de girar en su base (Fig.10); esta rotación disminuye la rigidez lateral de la columna corta y por consiguiente, se decrementa la magnitud de la fuerza cortante que ella absorbe. Sin embargo, en la Foto 2, se demuestra que la falla por corte en las columnas cortas también puede ocurrir cuando ellas presentan un sólo alféizar a su costado y cuando tienen una baja relación h / d .

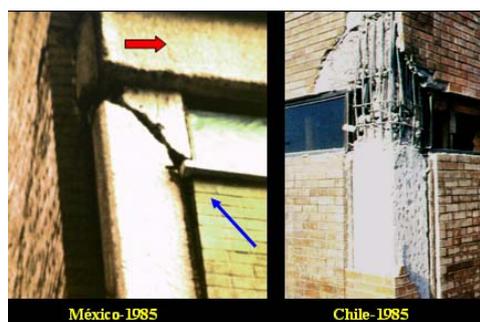
Foto 2. México y Chile, 1985.

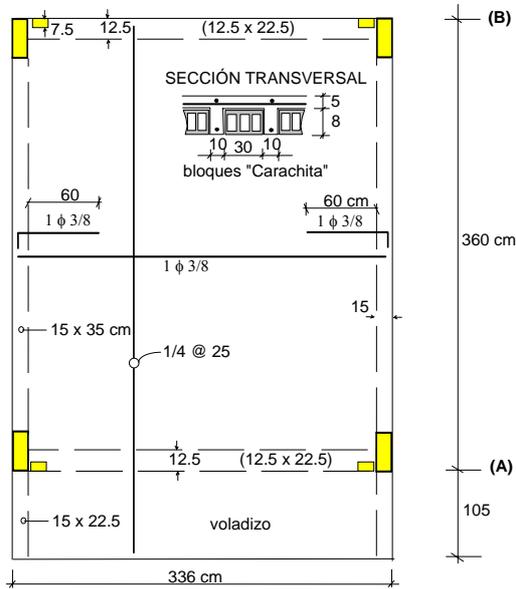
Fig.1. Planta del Primer Piso y Elevación del eje A del Módulo Patrón.

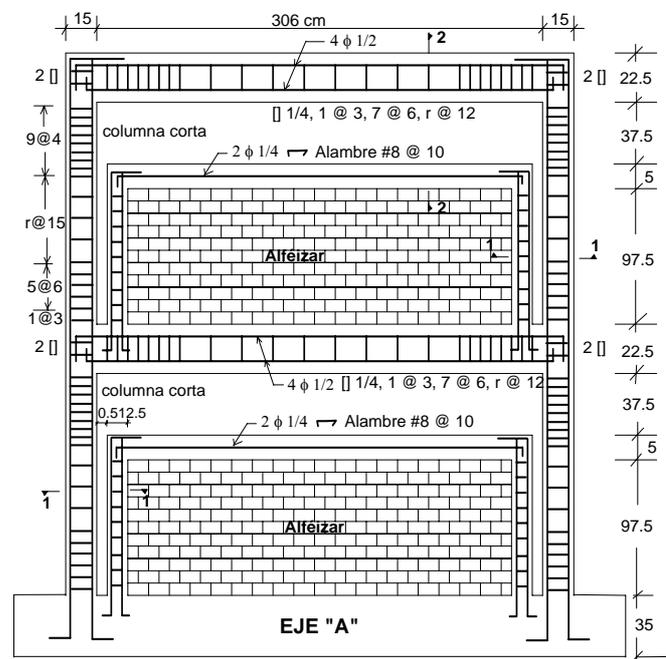
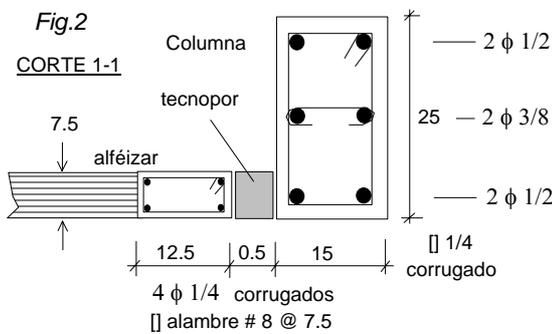
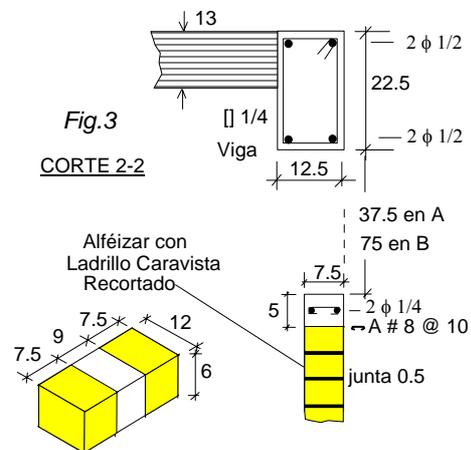
Nota: las medidas están en centímetros.

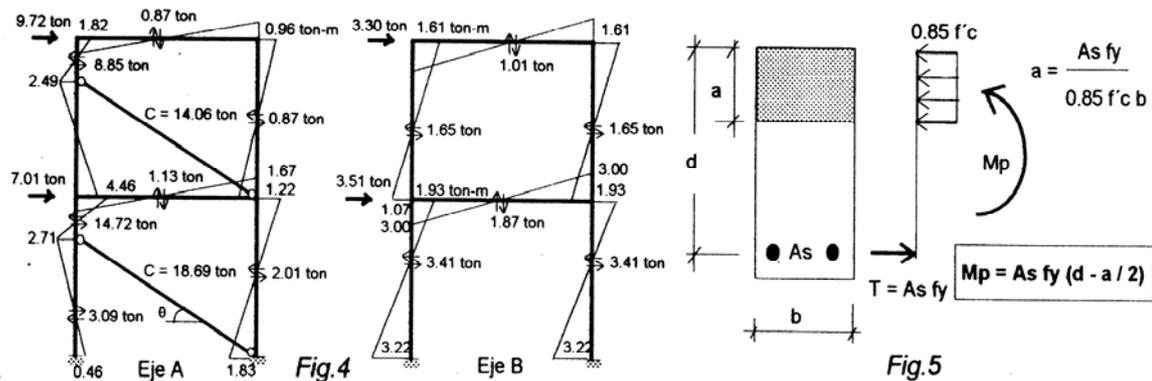
Comentarios del CASO 2: Los esfuerzos obtenidos en los ejes A y B (para $A_m = 1g$), se muestran en la Fig.4. En esta etapa del ensayo se piensa aplicar $A_m = 0.6g$ en la mesa vibradora; por lo que se tiene:

- En el primer piso del eje A del Módulo Patrón, la columna corta absorbía 14.72 ton (Fig.4), que era el 63% del cortante total, mientras que en el mismo eje del Módulo Reforzado la columna corta más el ensanche absorben 5.19 ton que representa el 27% del cortante total; con lo cual, en el Módulo Reforzado el cortante total se distribuye de una mejor manera en las cuatro columnas.

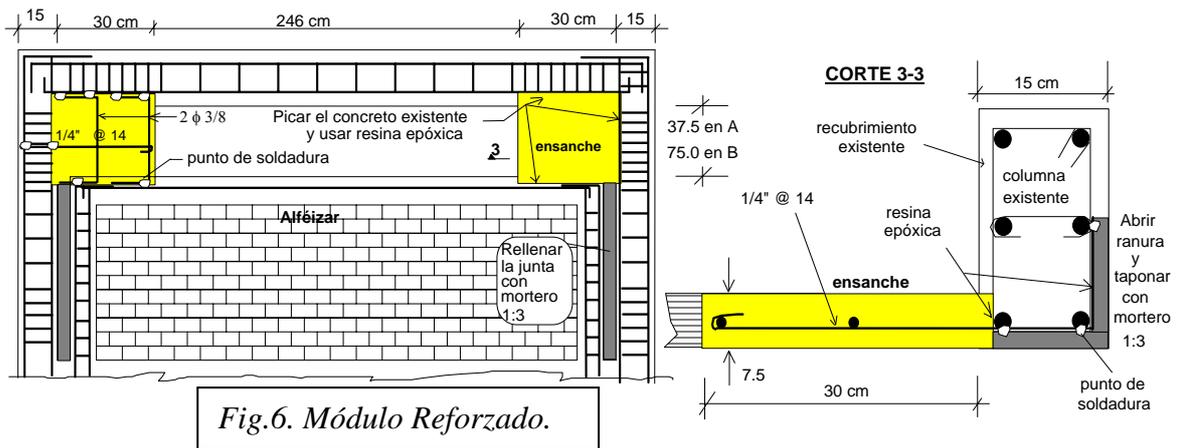
Con la intención de que las 4 columnas trabajen significativamente y evitar su impacto contra el alféizar, se trató de integrar el alféizar con las columnas y se ensanchó el peralte de las columnas en su zona superior (Fig.6, Fotos 3 y 4), con lo cual, desde un inicio se presentará la interacción columna-alféizar. Para determinar el peralte del ensanche, se trató de que por lo menos éste sea suficiente para anclar su refuerzo horizontal (ϕ 1/4" corrugado): 15 cm a cada lado de la grieta diagonal, lo que conlleva a peraltar 30 cm al ensanche. Asimismo, se trató que el concreto soporte la fuerza cortante (V) actuante en la columna; suponiendo que ésta absorbe el 25% del cortante total existente en el primer piso, para $A_m = 0.6g$, se tiene (ver el Caso 3 en la Tabla 1):

Fig. 6. Módulo Reforzado.

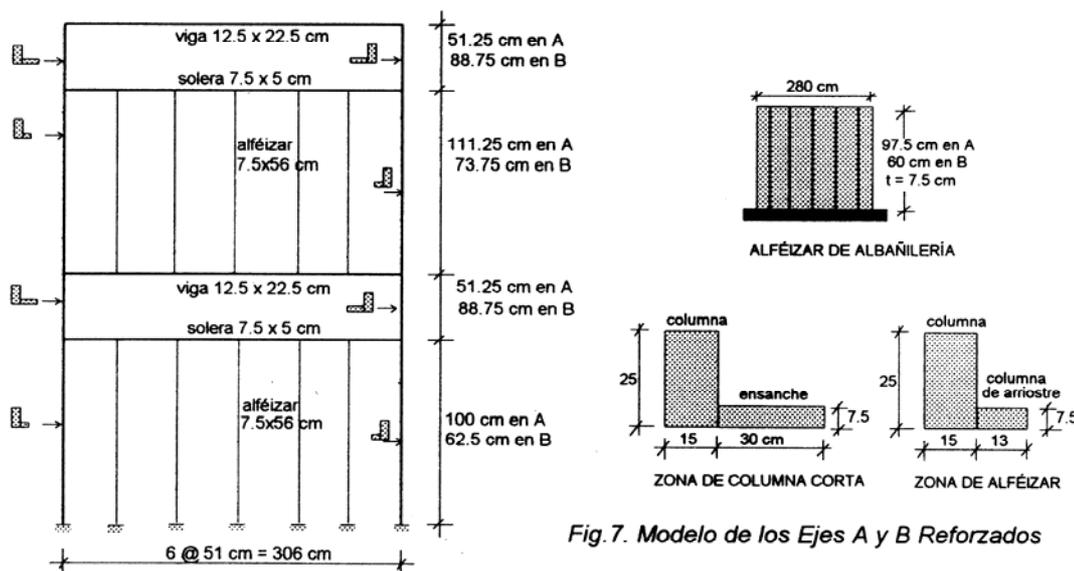
El análisis teórico de los ejes A y B reforzados debería realizarse recurriendo a teorías como la de Elementos Finitos, sin embargo, se ha considerado conveniente modelar a estos ejes mediante un sistema de barras deformables por flexión, corte y axial, para así emplear programas sencillos de análisis estructural (EDIFICIO). De esta manera, los ensanches se consideraron adheridos a las columnas, asimismo, las columnas de arrioste de los alféizares se adosaron a las columnas del pórtico, mientras que el alféizar fue reemplazado por 5 barras de albañilería equidistantes. El modelo resultante puede apreciarse en la Fig. 7, donde los trazos gruesos corresponden a los elementos de concreto armado, mientras que los trazos finos corresponden a los elementos de albañilería. Los principales resultados obtenidos aparecen en la Tabla 2.

Fig. 7. Modelo de los Ejes A y B Reforzados

En la Tabla 6 se presenta la variación de T y ζ durante las fases del ensayo; puede concluirse que la rigidez final fue el 87% de su valor inicial ($K_f / K_i = (T_i / T_f)^2 = (0.109 / 0.117)^2 = 0.87$), mientras que para los pórticos del Módulo Patrón este porcentaje fue 21%. Debe mencionarse que el período natural de vibrar teórico ($T = 0.083$ seg, ver la Tabla 2) es menor que el registrado experimentalmente ($T = 0.109$ seg), lo cual quiere decir que el modelo adoptado teóricamente (Fig.7) es 72% más rígido y debe refinarse.

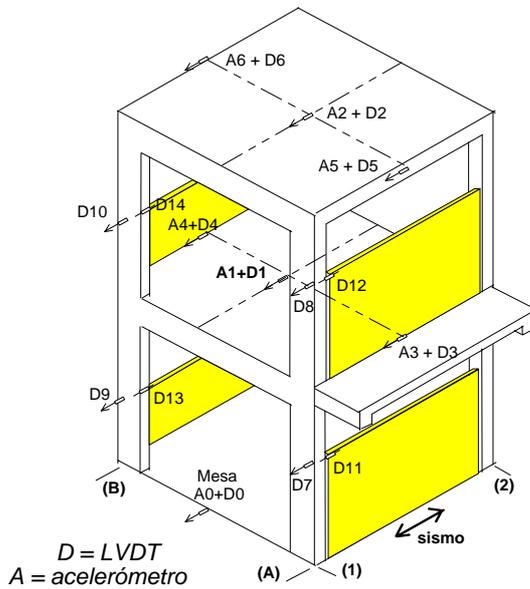
Los dispositivos empleados fueron (Fig.8): 14 LVDT (para medir los desplazamientos absolutos y relativos) y 6 acelerómetros (para medir las aceleraciones absolutas). Cabe mencionar que los LVDT 11 @ 14 miden el desplazamiento relativo que existe entre las columnas y el borde superior de los alféizares. Antes de dar inicio a cada fase del ensayo sísmico, se hizo un ensayo de vibración libre, para lo cual se aplicó una onda compuesta por 4 pulsos rectangulares, con una amplitud de 1.5 mm. El objetivo de esta prueba fue determinar el período natural de vibrar (T) y el grado de amortiguamiento (ζ). Luego, empleando las conclusiones del acápite 4, el ensayo sísmico (con la señal "mayo70c") fue dividido en 5 fases:

Fig.8. Instrumentación.

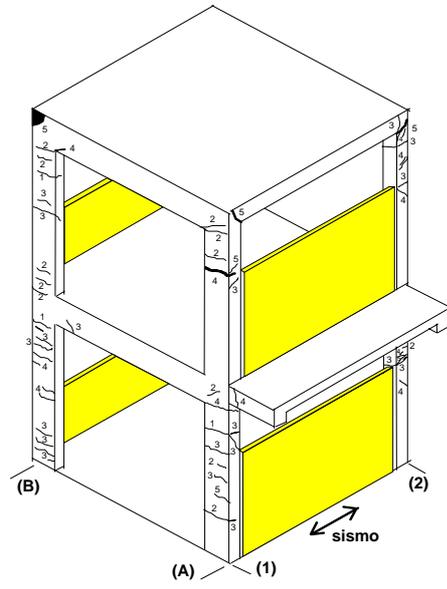
Fig.9. Grietas en el Módulo Patrón.

En la Fig.9 se muestra las fallas ocurridas en las 5 fases del ensayo:

- FASE 1.- Se formaron fisuras de tracción por flexión en todas las columnas. No se observó la interacción.
- FASE 2.- Se inició la interacción entre las columnas de los ejes A y B contra los alféizares respectivos.
- FASE 3.- Se formaron fisuras finas diagonales en las columnas cortas del eje A. Se inició la falla por anclaje del refuerzo longitudinal de vigas y columnas en todos los nudos, formándose fisuras muy finas.

FASE 4.- Se formaron fisuras de tracción diagonal en las columnas del eje B, sobre el alféizar del segundo piso.

FASE 5.- Todos los nudos del segundo nivel, así como los nudos del 1er. nivel del eje B, fallaron por anclaje del refuerzo longitudinal existente en las vigas y columnas. Las columnas de los 2 ejes quedaron fuera de plomo.

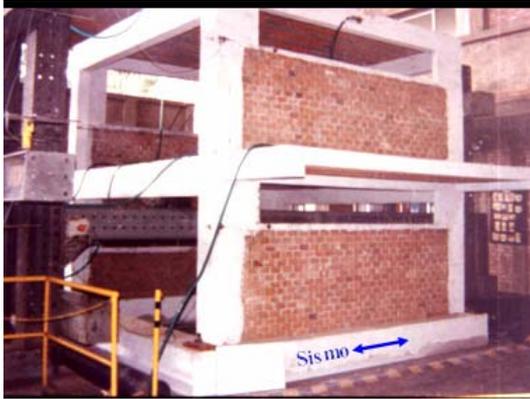
El módulo reforzado (Foto 5) se comportó en el rango elástico en todas las fases del ensayo. No se formaron fisuras de tracción por flexión en las columnas, debido a que al haberse conectado el pórtico contra el alféizar de albañilería (a través del ensanche y la junta columna-alféizar llena de mortero), el momento de inercia de la sección transversal se incrementó notablemente. Solamente en la Fase 5 del ensayo se produjeron fisuras muy finas en la conexión ensanche-viga del primer piso (Fig.11), esta zona de debilidad estaba prevista debido a que el concreto del ensanche tiende a contraerse separándose del concreto existente.

Foto 5. Módulo Reforzado después del ensayo.

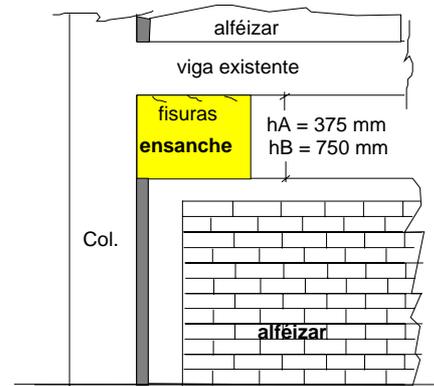
Fig.11. Fisuras en el Módulo Reforzado

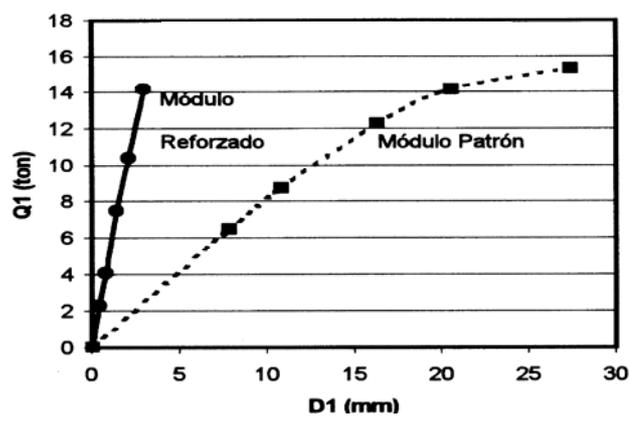
- h.- En la Fig.12, se ha dibujado la curva Q1 vs. D1 del primer piso para los dos módulos, donde los valores D1 son los desplazamientos laterales correspondientes al instante en que se produce la máxima fuerza cortante Q1. En esta figura puede apreciarse la mejora en la rigidez lateral (pendiente en la zona lineal del gráfico) introducida por los ensanches, así como los pequeños desplazamientos laterales que tuvo el Módulo Reforzado con relación a los registrados en el Módulo Patrón. Cabe remarcar que los daños producidos por los terremotos se deben principalmente a los desplazamientos laterales, por lo que es necesario controlar estos desplazamientos, objetivo que se logró mediante el reforzamiento propuesto en este proyecto.

Fig.12
Envolvente Q1-D1 del primer piso.

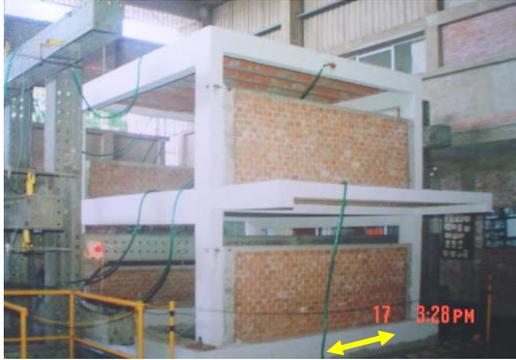
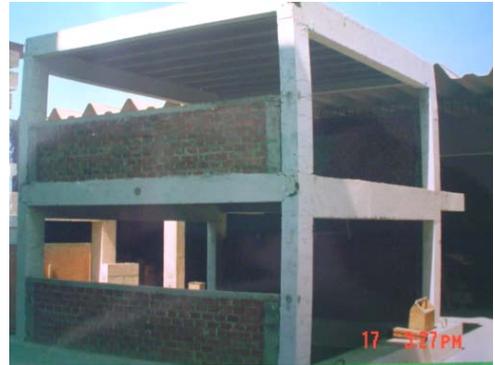
Módulo Patrón antes y después del ensayo sísmico. Columnas fuera de plomo.

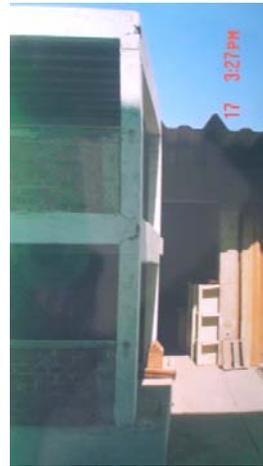
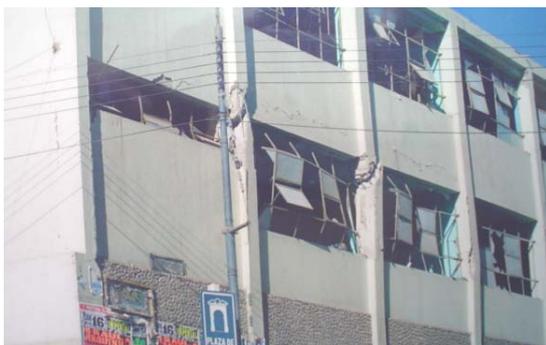
Columna corta – Moquegua, 2001.

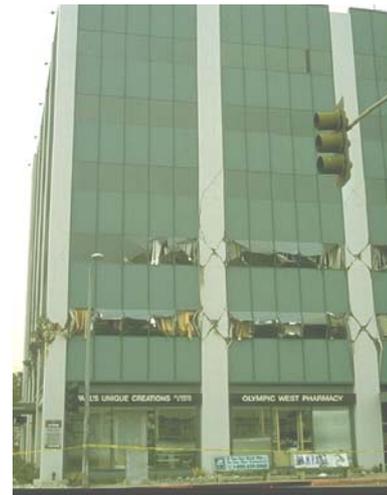
Columna corta – Northridge, 1994.
