COMPORTAMIENTO A CARGA LATERAL DE MUROS DELGADOS DE CONCRETO REFORZADOS CON MALLA ELECTROSOLDADA Y ACERO DÚCTIL

Por: **Ángel San Bartolomé**
Profesor Principal de la Pontificia Universidad Católica del Perú

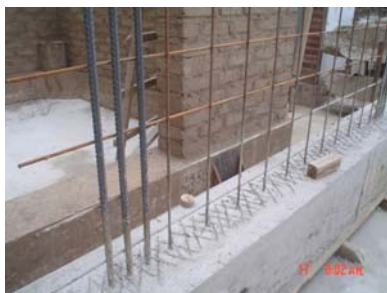
Fig.1. Muro ME1

En las figuras 1, 2 y 3, aparece el refuerzo correspondiente a cada muro, de 10cm de espesor, mientras que en la Fig.4 aparecen detalles del anclaje del refuerzo vertical en la viga solera (20x20 cm) y en la cimentación (30x35 cm) de los 4 muros. Las medidas están en centímetros.

ya que se conoce la disposición del refuerzo vertical (figuras 1 a 3). Para una carga axial nula ($P_n = 0$), en el experimento no se aplicó carga vertical, se obtuvo los siguientes resultados:

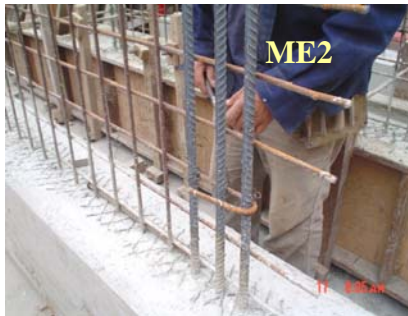
Fig.3

5. El refuerzo vertical de la malla electrosoldada fue eliminado en los extremos del muro, donde existe refuerzo vertical dúctil (3 ϕ 5/8"), las varillas horizontales correspondientes se extendieron y doblaron 180° en la primera barra vertical de 5/8" sin mayor dificultad (Fig.3).

Muro ME2. Para el muro RD2 se reemplaza la malla Q503 por varillas dúctiles de 8 mm @ 10 cm

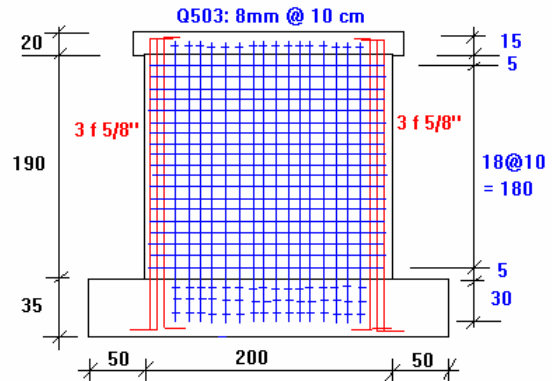
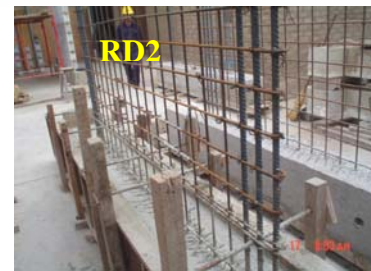
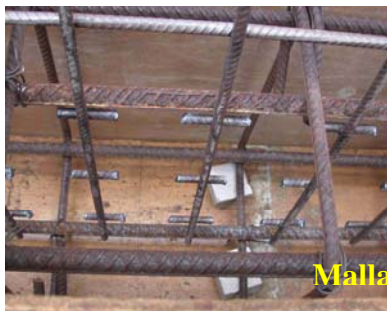
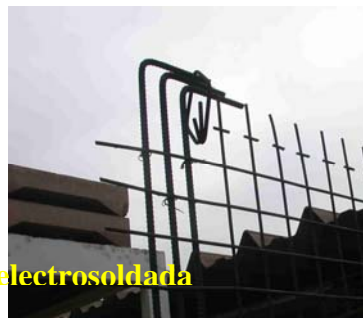
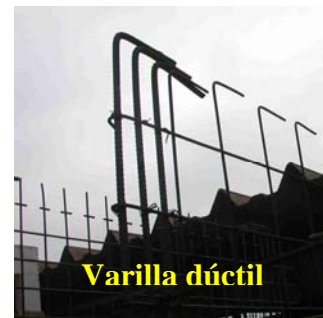
Fig.4. Detalles de anclaje del refuerzo vertical en la cimentación y la solera.

4. El refuerzo horizontal de la malla electrosoldada fue recortado en la zona de anclaje con la solera y la cimentación (Fig.4). A cada lado de sus varillas verticales, el refuerzo horizontal mencionado se extendió una pulgada para proporcionar anclaje mecánico al vertical.

Malla electrosoldada

Varilla dúctil

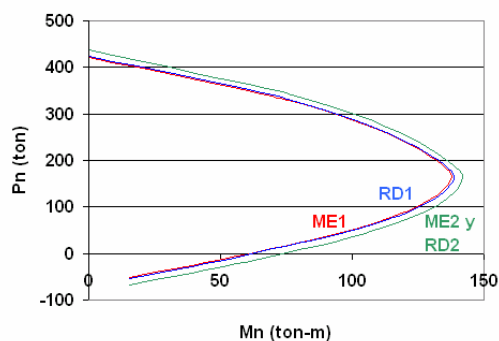
Fig.5
Diagramas de interacción para valores nominales M_n , P_n

La capacidad resistente a flexión ($F_f = M_n/h$) fue evaluada dividiendo al momento flector nominal " M_n " entre la altura existente desde la base del muro hasta el punto de aplicación de la carga lateral ($h = 2.0$ m). Para determinar el momento nominal " M_n ", se dibujó previamente el diagrama de interacción de cada muro (Fig.5, para $f_y = 4200$ kg/cm²), el cual es posible obtener

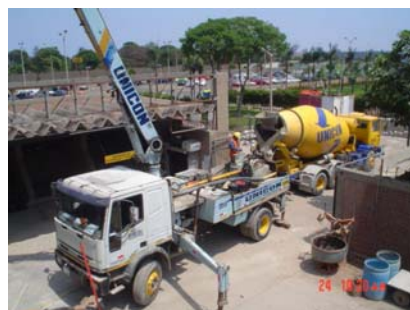
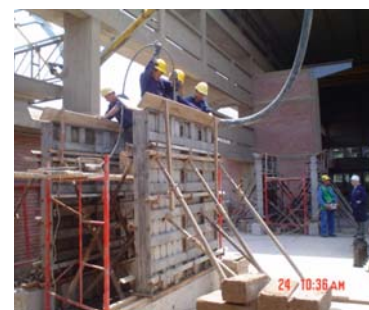
Fig.8
Vaciado y compactación del concreto.

El concreto rheoplástico, con aditivos y fibra de polipropileno, fue preparado en un mixer por la empresa UNICON y vaciado con bomba (Fig.8), mientras que la compactación de la mezcla se realizó con una vibradora. Este concreto es el que se acostumbra utilizar en obras reales. Durante el vaciado se midió el slump de la mezcla (6 pulgadas) y se prepararon 8 probetas estándar. Pese al taponamiento que se hizo en la base del encofrado, pudo notarse una leve fuga de lechada.

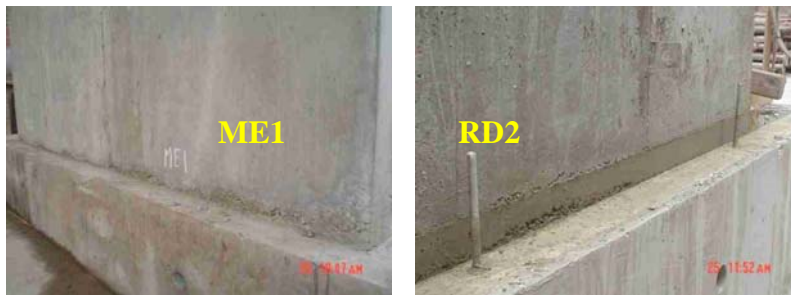
Fig.9. Segregación en la base de ME1 y RD2.

Luego de desencofrar se notó una ligera segregación del concreto en la base de los 4 muros. La mayor segregación (Fig.9) se produjo en el muro ME1, mientras que la menor segregación ocurrió en RD2. Cabe destacar que no se presentaron cangrejeras en ninguno de los 4 muros, aunque pudo notarse que en uno de los extremos de RD2 hubo una ligera mayor porosidad que

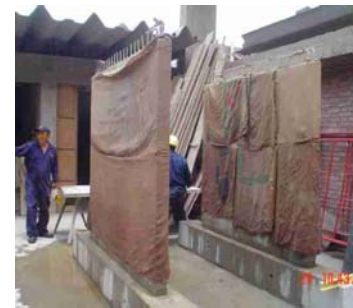
Fig.10. Curado.

en el resto de muros. Finalmente, el curado de los muros se realizó durante sus primeros 7 días de edad, cubriéndolos con yute húmedo según se muestra en la Fig.10.

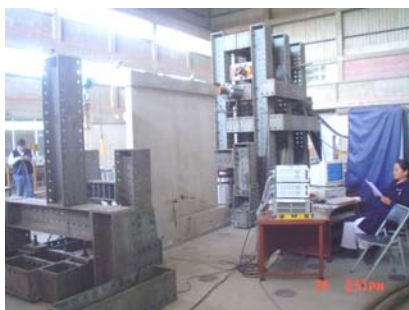
Fig.11. Instrumentación empleada.

Se utilizaron un total de 7 LVDT (Fig.11) y una celda de carga con la cual se midió la carga lateral (V) que imprimió la gata hidráulica sobre los muros. Adicionalmente, se midió el grosor máximo de la mayor grieta diagonal (GD) con una tarjeta comparadora, marcada con distintos grosores de fisuras. Las funciones de los LVDT fueron:

- D1, mide el desplazamiento lateral absoluto del muro.
- D2, mide el grosor acumulado de las grietas formadas en la parte intermedia del muro.
- D3, mide el posible deslizamiento que tenga la base del muro respecto a la cimentación.
- D4 y D5, miden el grado de agrietamiento horizontal en la parte baja del muro.
- D6, mide el comportamiento del talón en la zona comprimida.
- D7, mide el grosor de la grieta diagonal más importante. Este LVDT se colocó después de haberse formado la fisura diagonal en el punto donde su grosor era máximo; previamente, se midió el grosor de la fisura en ese punto, el cual fue añadido a la lectura del LVDT.

Instalar D7 después que se forme la grieta diagonal

Luego de que los muros cumplieren 28 días de edad, su cimentación fue fijada a la losa de ensayos mediante 3 gatas: dos verticales y una horizontal (Fig.11).

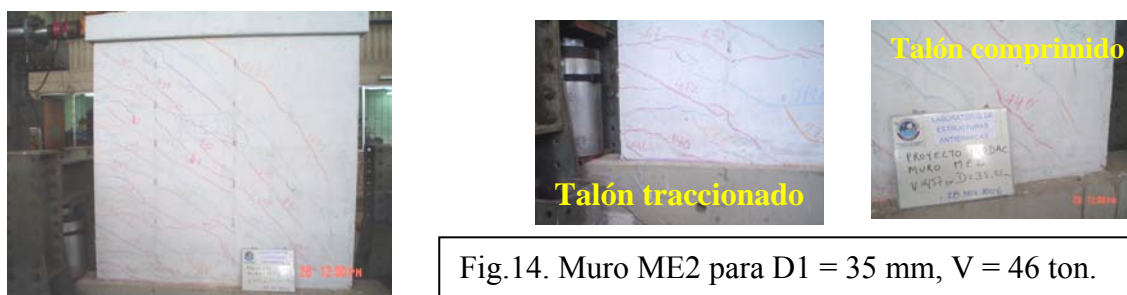
Fig.14. Muro ME2 para $D1 = 35$ mm, $V = 46$ ton.

corte y flexión, sin que se generen fallas indeseables (Fig.14). Primero se formaron fisuras de tracción por flexión en su parte inferior, luego se formaron numerosas fisuras diagonales de poco grosor, después se presentó la falla por flexión seguida por otras fisuras diagonales. La carga lateral se incrementó hasta detener el ensayo cuando se alcanzó $D1 = 35$ mm. El ensayo se detuvo porque la celda de carga superior tuvo mucha inclinación en el plano vertical.

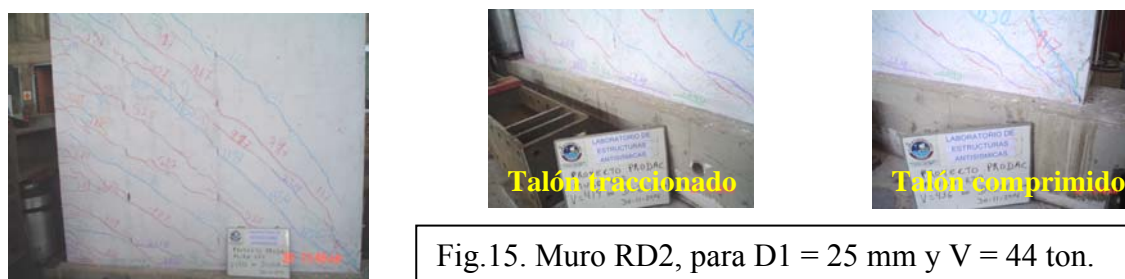
Fig.15. Muro RD2, para $D1 = 25$ mm y $V = 44$ ton.

Este muro no se comportó de acuerdo a lo esperado, ya que la falla por flexión se inició casi al término del ensayo ($D1 = 15$ mm), produciéndose mas bien una forma de falla mixta por corte y flexión (Fig.15) que culminó con la trituration del talón comprimido ($D1 = 27.5$ mm) en un tipo de falla muy frágil, alabeándose el muro (Fig.16) y degradándose la resistencia máxima en 53%. Cabe indicar que fue en la zona comprimida donde se notó la mayor porosidad del concreto (acápite 5.3). Primero se formaron fisuras de tracción por flexión en su parte inferior, luego se formaron numerosas fisuras diagonales de poco grosor, posteriormente se presentó la falla por flexión, iniciándose después la trituration del talón comprimido ($D1 = 20.1$ mm).

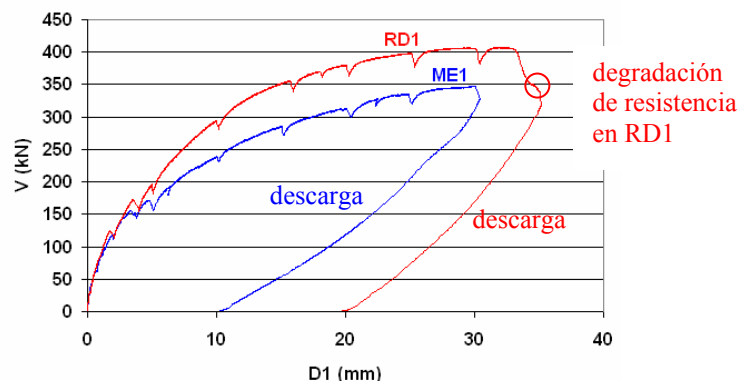
Fig.17
Gráfica cortante – desplazamiento para los muros ME1 y RD1.

En la Tabla 3 y en la Fig.17, puede notarse una mayor resistencia del muro RD1 respecto a ME1; esta diferencia podría atribuirse a la mayor resistencia de los materiales empleados en RD1:

Podría pensarse que el muro ME1 tuvo mejor comportamiento inelástico que RD1 al quedar menos dañado, con menor desplazamiento remanente y sin que degrade su resistencia máxima; esto no es así, ya que en ME1 se tuvo que detener el ensayo cuando se alcanzó $D1 = 30$ mm y posiblemente, al igual que en RD1, también se hubiese triturado el talón comprimido de haberse

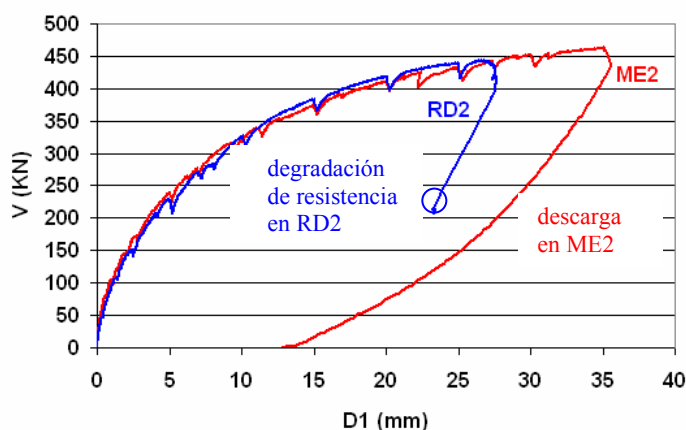
Fig.18
Gráfica cortante – desplazamiento para los muros ME2 y RD2.

En este caso, hasta los 25 mm de desplazamiento lateral, el comportamiento de los muros ME2 y RD2 fue similar. Posiblemente no hubo mayor influencia de la resistencia del concreto (19% a favor de RD2, Tabla 6) sobre la resistencia al corte y a tracción por flexión aportada por el concreto, debido a la mayor porosidad que mostró el muro RD2 respecto a ME2, defecto que no se reproduce en las probetas. Por otro lado, podría pensarse que ME2 tuvo mejor comportamiento inelástico que RD2, ya que ME2 soportó 35 mm de desplazamiento lateral sin que ocurriese fallas indeseables, mientras que RD2 colapsó al alcanzar $D1 = 27.5$ mm; esto no es así, ya que el mismo problema de porosidad del concreto podría haber ocurrido en ME2.

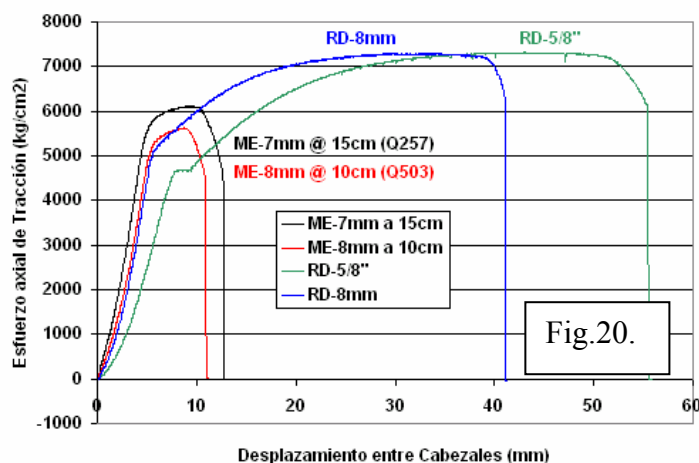
En la Fig.20, correspondiente a la gráfica esfuerzo de tracción-desplazamiento entre cabezales del equipo de ensayos, y en la Tabla 5 puede apreciarse la mayor resistencia máxima, la mayor ductilidad y la presencia de un escalón de fluencia que tuvieron las varillas dúctiles (RD) en comparación con las varillas electrosoldadas (ME).

Debe indicarse que los valores reportados no contemplan la incursión del refuerzo vertical en la zona de endurecimiento (Fig.20), por lo que “Ff” podría incrementarse significativamente.

(*) “ V_s ” podría incrementarse de incurrir el refuerzo en la zona de endurecimiento (Fig.20).
