# ESTUDIO EXPERIMENTAL DE LOS DOS CRITERIOS DEL ACI EMPLEADOS PARA CONFINAR LOS BORDES DE LOS MUROS DE CONCRETO ARMADO

Por: Ángel San Bartolomé, Luis Ángel Rojas Ishikawa y José Ivan Koo  
PONTIFICIA UNIVERSIDAD CATÓLICA DEL PERÚ

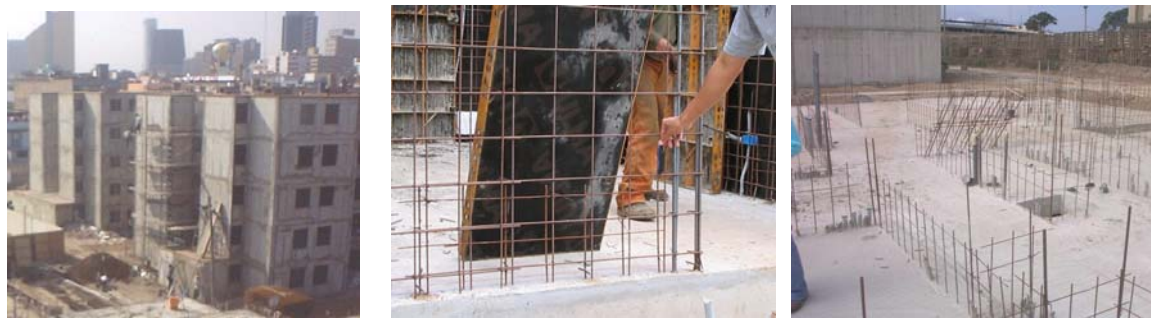
Fig.1. Edificio con muros delgados de concreto armado de ductilidad limitada.

Desde el año 2001 se viene construyendo en Lima una serie de edificios de mediana altura, destinados a vivienda y estructurados por muros delgados de concreto armado que carecen de estribos de confinamiento en sus bordes (Fig.1). En nuestro país, a este tipo de edificación se le denomina “Estructura de Ductilidad Limitada”.

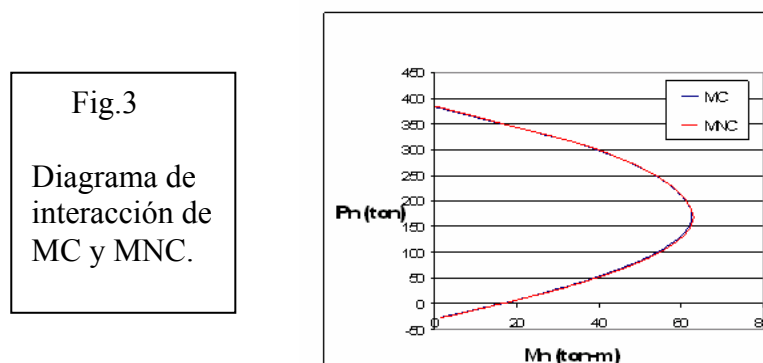
Para elaborar los diagramas de interacción (Fig.3), correspondientes a los valores nominales de la carga axial ( $P_n$ ) y momento flector ( $M_n$ ) de ambos muros, se utilizaron las propiedades reales de los materiales ( $f'c = 233 \text{ kg/cm}^2$  y  $f_y = 4309 \text{ kg/cm}^2$ ). Tal como se observa en la Fig.3, estos diagramas fueron muy parecidos, con lo cual, ingresando con la carga  $P_n = 25\text{ton}$  a utilizar en el ensayo, se obtiene  $M_n = 27.35 \text{ ton-m}$ , asociado a una profundidad del eje neutro  $C = 0.19\text{m}$ .

- Resistencia a Máxima a Flexión ( $V_{mf}$ ). Del diagrama de interacción (acápito 3.1) se obtuvo un momento nominal  $M_n = 27.35\text{ton-m}$ , con lo cual:  $V_{mf} = M_n / h = 10.94\text{ton}$ .

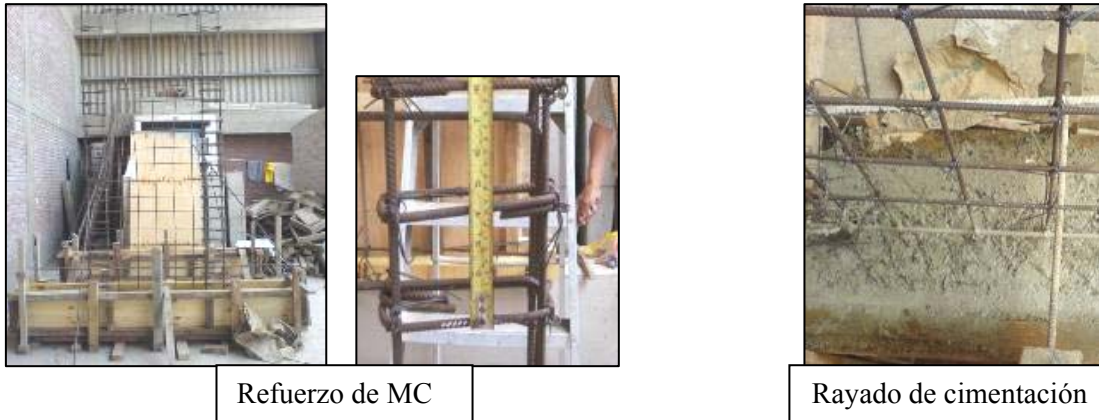
En la Fig.4 se muestra secuencias del proceso constructivo. Se utilizó encofrados de madera y la compactación del concreto se hizo con una vibradora El curado se realizó con un sellador del tipo membrana (Sika Top Seal).

Fig.4  
Secuencia seguida en la construcción de MC y MNC.

No se presentaron cangrejeras ni segregación del concreto, sino tan solo una mayor porosidad en la zona central del muro MNC. Sólo después del ensayo pudo observarse el corrimiento del primer estribo hacia la cimentación en uno de los extremos del muro MC, producido durante el vaciado posiblemente por: la compactación del concreto, las pequeñas corrugaciones de las varillas de 8mm de diámetro, o el mal amarre de este estribo con el refuerzo vertical.

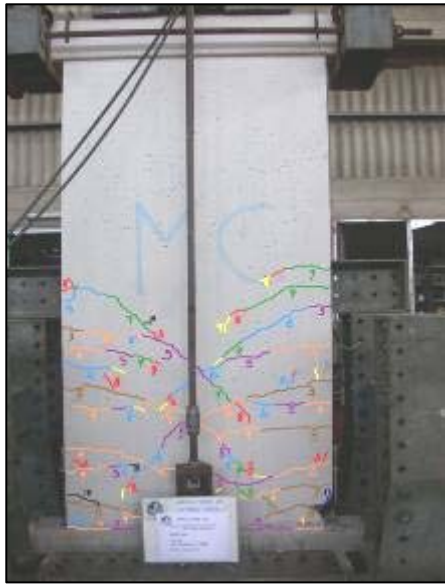
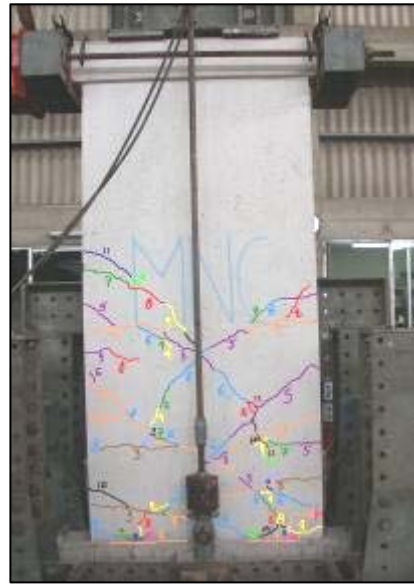
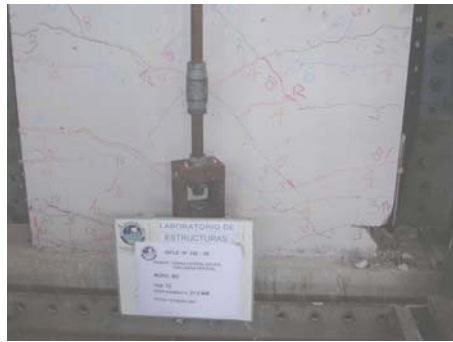
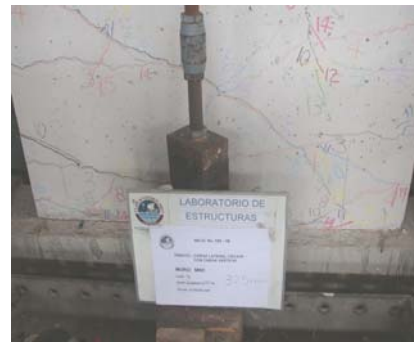
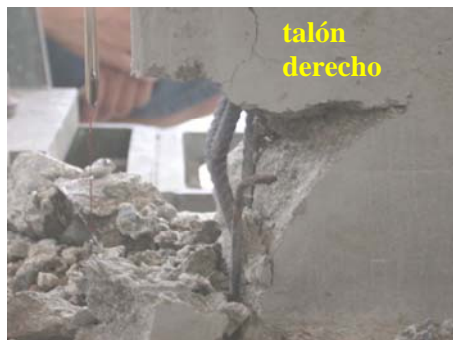
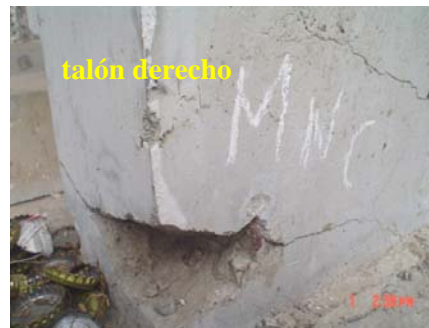
Los muros MC y MNC fallaron por flexión con trituración de uno de los talones (Fig.6), pandeándose el refuerzo vertical extremo sólo en un talón de MC. Se presentaron además fisuras diagonales por corte en la mitad inferior de los muros y no hubo cizalle. En la Tabla 2 se describe el comportamiento cualitativo que tuvieron los muros en cada fase del ensayo, dándose énfasis a la posición del eje neutro “C”, medido desde la fibra extrema comprimida.

Estado del muro MC en la Fase 13,  $D1 = 27.5\text{mm}$

Estado del muro MNC en la Fase 15,  $D1 = 32.5\text{mm}$

Fig.6. Estado de los muros MC (izq.) y MNC (der.) al terminar el ensayo.

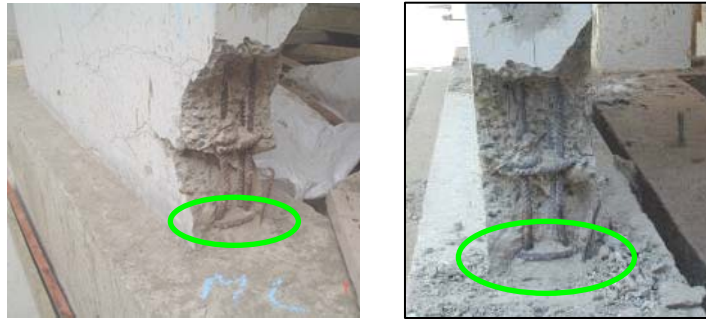
En el muro MC, el pandeo del refuerzo vertical extremo ocurrió en la fase 12 del ensayo, debido al corrimiento del primer estribo (Fig.7) que inicialmente estuvo ubicado a 5cm de la cimentación, pero que posteriormente, por las posibles causas indicadas en el acápite 4, terminó a 1cm, lo que dio lugar a una pérdida de arriostramiento del refuerzo vertical en el talón previamente triturado. Cabe indicar que la altura de la zona triturada fue de apenas 10cm y que en la parte superior el concreto no triturado continuó arriostrando a la varilla. En el extremo opuesto de MC no ocurrió el problema mencionado y el talón se comportó adecuadamente.

Fig.7  
Corrimiento del primer estribo en el talón derecho de MC. Inspección después del ensayo.

3. El muro MC tuvo un defecto en la construcción: deslizamiento durante el vaciado del primer estribo del talón derecho, ubicándose a 1cm de la cimentación en vez de 5cm, que dio lugar al pandeo del refuerzo vertical extremo en una zona triturada que alcanzó 10cm de altura. La trituración del talón derecho de MC se inició en una etapa más temprana del ensayo (deriva = 0.008) que la correspondiente a la trituración del talón del muro MNC (deriva = 0.0012), posiblemente esto se debe a la poca altura del concreto debajo del estribo deslizado (1cm).

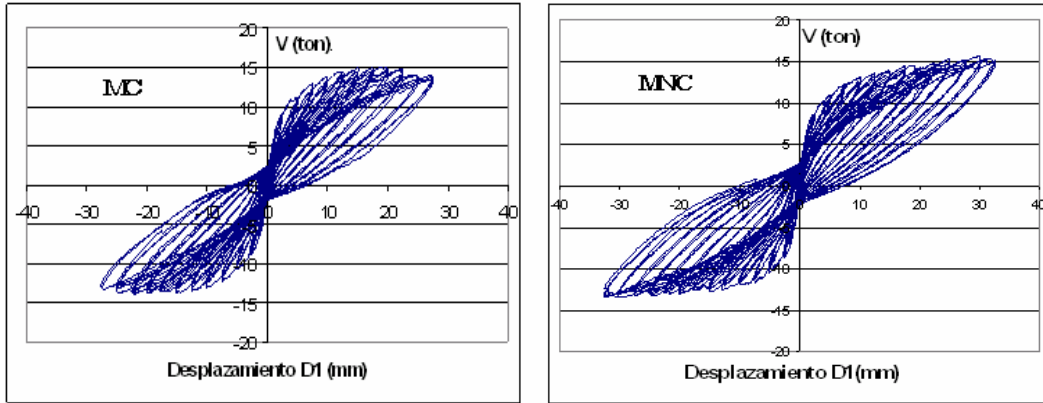
En la Fig.8 se presentan las gráficas correspondientes a los lazos histeréticos V-D1 y la envoltente de fuerza cortante asociada al primer ciclo de cada fase. Puede apreciarse que los lazos histeréticos son delgados y tienen la tendencia de pasar por el origen del sistema de referencia, lo cual es propio de sistemas que disipan poca energía y que degradan rigidez lateral, pese a que la falla de los muros fue por flexión. También se observa que la envoltente de fuerza cortante de ambos muros es muy parecida hasta la fase 10 del ensayo ( $D1 = 20\text{mm}$ , deriva = 0.008), que fue donde se inició la trituración del talón de MC; para desplazamientos mayores que 20mm se nota que el comportamiento del muro MNC es mejor que el de MC.

Fig.8  
Lazos histeréticos y envolvente V-D1 de los muros MC y MNC.

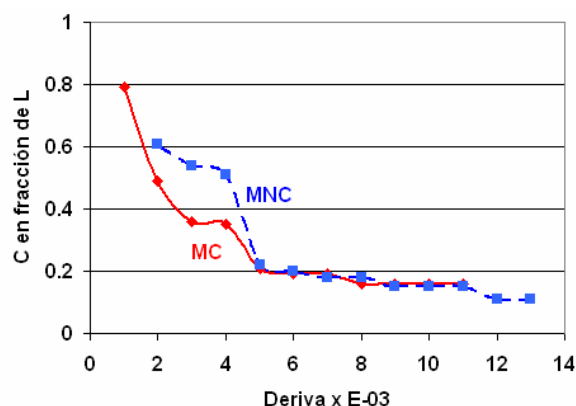
En la Fig.9, los valores de “C” fueron puestos en fracción de la longitud del muro (L = 1.2m), allí puede notarse que los valores de “C” empezaron a estabilizarse a partir de una deriva igual a 0.005, que es la máxima distorsión especificada por la Ref.3 para los edificios de ductilidad limitada. Cabe destacar que el valor de “C” obtenido teóricamente para los valores nominales de la carga axial y el momento flector fue 19cm (acápite 3.1); este valor es bastante similar a los valores experimentales obtenidos entre las fases 10 y 13 del ensayo, correspondientes al inicio de la trituración del talón derecho de los muros MC y MNC, respectivamente.

Fig.9  
Variación de la profundidad del eje neutro, en fracción de la longitud, versus la deriva de los muros MC y MNC.

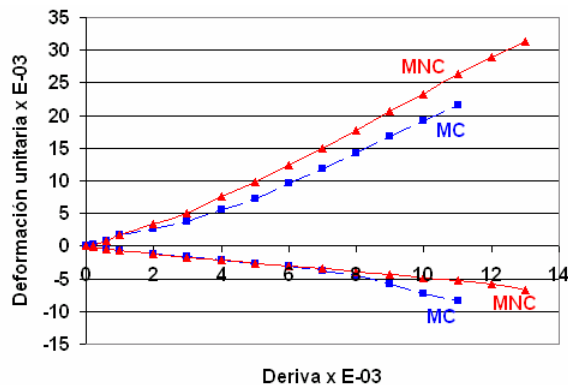
En la Fig.10 se ha dibujado los valores de la Tabla 6, allí se observa que los valores positivos de  $\epsilon$  (tracción) excedieron al valor teórico de fluencia del acero (0.002) a partir de la fase 4 del ensayo (donde ya se habían formado fisuras diagonales en los muros), con lo cual, a partir de esa fase, el refuerzo vertical extremo ingresó en su zona de endurecimiento, y lo hizo en mayor grado en el muro MNC, por lo que la resistencia “V” de MNC fue mayor que la de MC.

También, en la Fig.10 se observa que a partir de la fase 9 del ensayo los valores negativos de  $\epsilon$  (compresión) fueron mayores que el valor teórico para el cual el concreto empieza a triturarse (0.003), cosa que se observó en MC a partir de la fase 10. Puede notarse además que los valores negativos de  $\epsilon$  del muro MNC fueron menores que los correspondientes a MC, lo que explica la mayor trituración que tuvo el talón de MC respecto al de MNC.

**Fig.10**  
Deformación unitaria de los talones, positiva en tracción y negativa en compresión, versus la deriva de MC y MNC.
