COMPORTAMIENTO A FUERZA CORTANTE DE MURETES DE CONCRETO REFORZADOS CON MALLA ELECTROSOLDADA, ACERO DÚCTIL Y FIBRA METÁLICA

Por: Ángel San Bartolomé, Alejandro Muñoz y Fernando Madalengoitia

PONTIFICIA UNIVERSIDAD CATÓLICA DEL PERÚ
Departamento de Ingeniería – Sección Civil

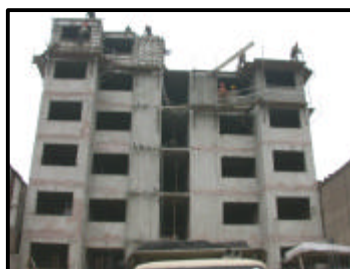
Fig.1

Edificio construido con muros delgados de concreto y vista de la malla electrosoldada.

En la actualidad se vienen construyendo en Lima numerosos edificios de mediana altura, estructurados con muros de concreto de 10 cm de espesor (Fig.1), reforzados con malla electrosoldada en su parte central y varillas verticales de acero dúctil en los extremos. Esta tendencia por el uso de mallas electrosoldada se debe a la reducción de horas-hombre en la partida de habilitación e instalación del acero de refuerzo.

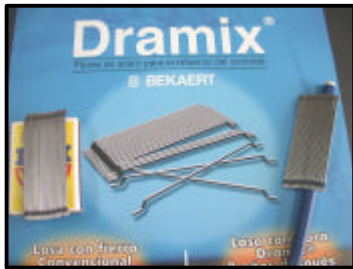
Fig.2. Fibra de acero Dramix

Como una variable adicional, se estudió el comportamiento a cortante puro de muretes reforzados con fibra metálica (Fig.2), con la finalidad de analizar la posibilidad de utilizar fibra de acero en reemplazo de la malla electrosoldada, ya que con el uso de esta fibra se reduciría aún más las horas-hombre involucradas en la partida de instalación de la malla, además de evitar la congestión de

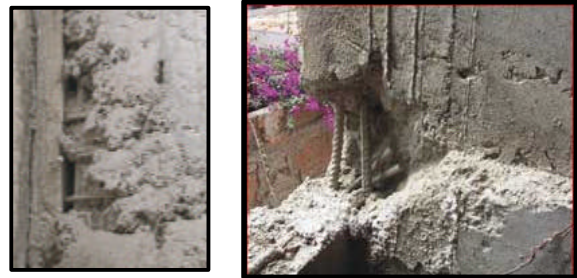
Fig.3. Cangrejas en muros delgados.

refuerzo que podrían causar cangrejas en los muros delgados (Fig.3), y reducir la posible generación de fisuras por contracción de secado del concreto.

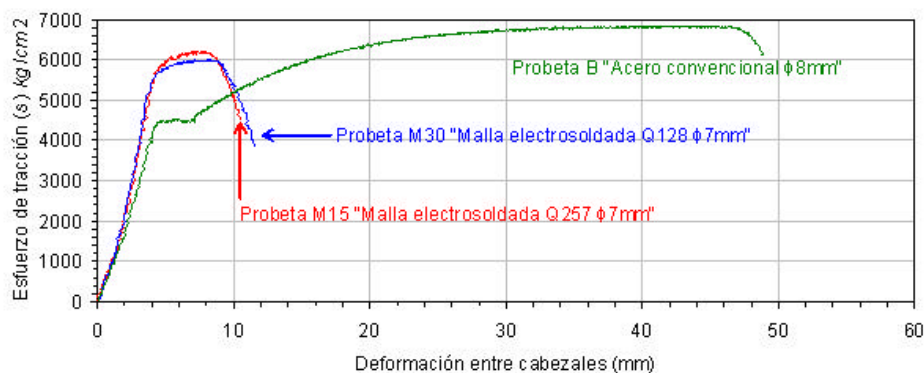
En la Fig.4 se muestra las curvas esfuerzo de tracción - desplazamiento entre cabezales de la máquina universal para los 3 tipos de acero empleados. Cabe indicar que los desplazamientos incluyen posibles resbalamientos de la varilla entre las mordazas, por lo que la Fig.4 proporciona tan sólo una idea del comportamiento real de las varillas. En la Fig.5 se aprecia la forma de falla y las elongaciones obtenidas tanto para el acero dúctil como para el de la malla electrosoldada.

Fig.4. Ensayos de tracción en los 3 refuerzos empleados.

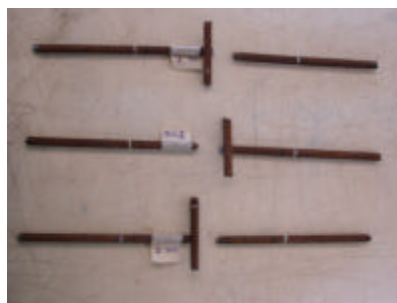
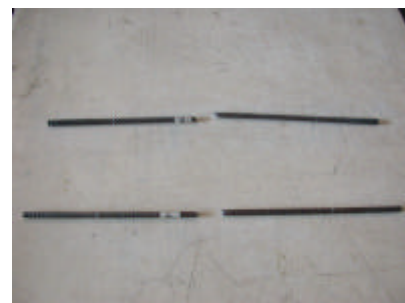
Electrosoldada:
elongación = 2.2%

Acero dúctil:
elongación = 15.8%

Fig.5. Formas de falla de las varillas ensayadas a tracción.

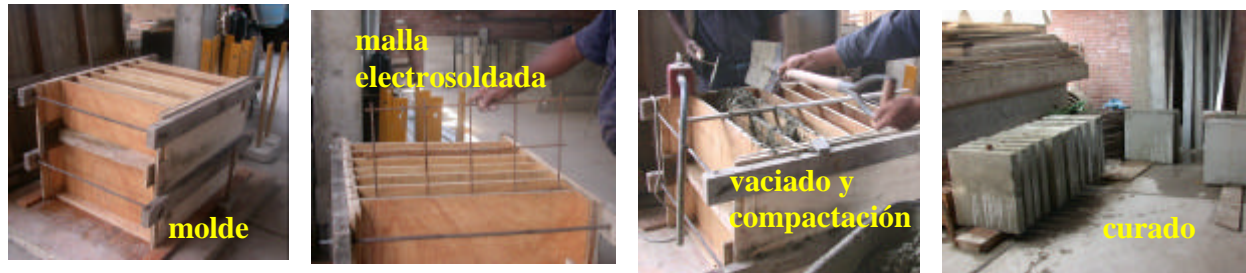
Se utilizó un molde de madera (Fig.6), con tapas interiores deslizantes, que permitió la construcción de 6 muretes (correspondientes a 2 parámetros, ver la tabla 1) en simultáneo. El concreto fue preparado en una mezcladora y fue compactado con una vibradora. Estos muretes fueron curados regándolos con agua durante su primera semana de edad para enseguida cubrirlos con yute húmedo. Cabe indicar que algunos muretes (M7, M15 y M18) presentaron defectos constructivos (Fig.7).

Fig.6. Secuencias de la construcción de los 18 muretes.

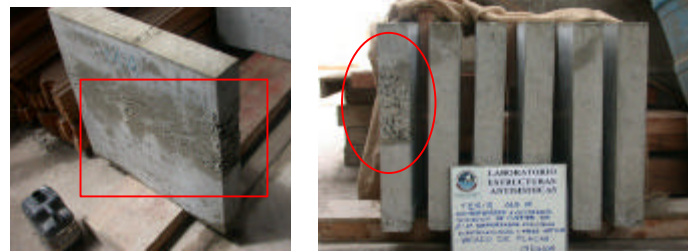
Fig.7
Cangrejera en algunos muretes

En la tabla 3 se presenta las resistencias aportadas por el concreto por cada parámetro en estudio, así como sus respectivas deformaciones unitarias horizontales. Esta resistencia corresponde a la formación de la primera fisura diagonal visible. Cabe indicar que los valores resaltados corresponden a muretes que tuvieron defectos constructivos (Fig.7), por lo que fueron eliminados.

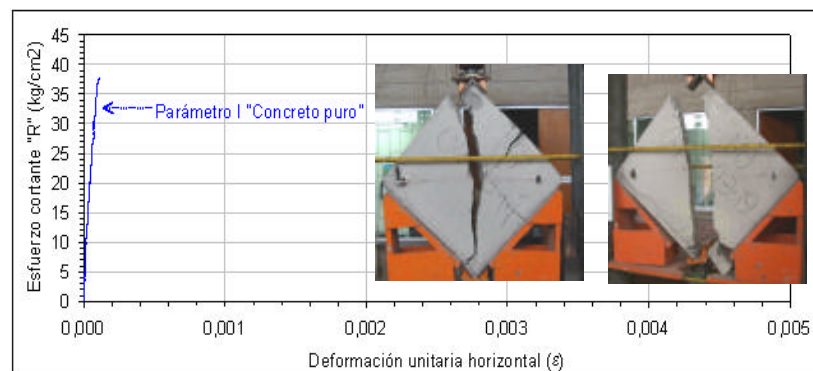
Los muretes no reforzados tuvieron una falla sumamente frágil y explosiva al instante en que ocurrió el agrietamiento diagonal. Este comportamiento puede apreciarse en la Fig.9.

Fig.9
Gráfico R-ε y forma de falla de los muretes no reforzados.

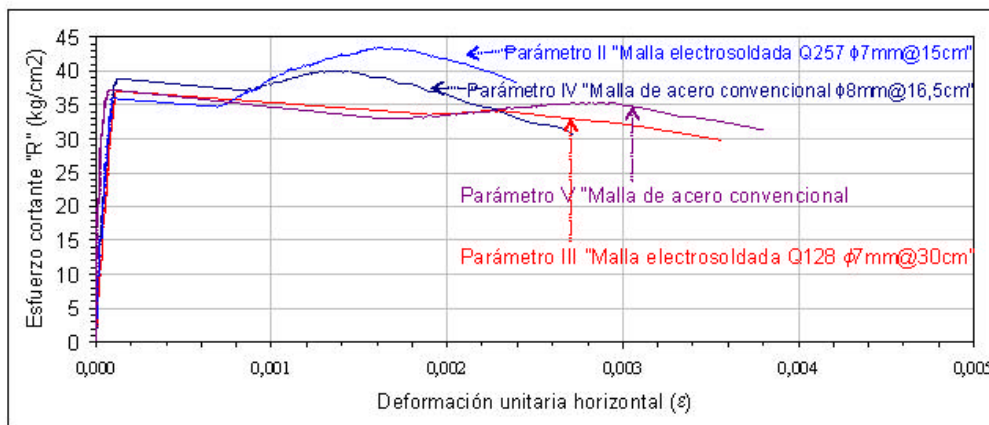
En la Fig.10 se presenta las curvas esfuerzo cortante (R) - deformación unitaria horizontal (ϵ), correspondientes a los muretes más representativos de los parámetros II, III, IV y V. Puede apreciarse que todos los muretes presentan una etapa elástica hasta que se produce el agrietamiento diagonal, a partir de ese instante se inicia el comportamiento inelástico, el mismo que depende del tipo de refuerzo utilizado en cada parámetro.

En la Fig.10 puede apreciarse que a mayor cuantía de refuerzo, la resistencia máxima en la etapa inelástica se incrementa levemente, para luego degradarse. Este efecto fue causado por una falla local (trituration del concreto) que se presentó en la esquina superior cargada en todos los muretes reforzados (Fig.11). Esta falla local apareció poco después de haberse producido el agrietamiento diagonal del concreto y motivó la suspensión del ensayo, por lo cual, no pudo determinarse la influencia del refuerzo en el comportamiento inelástico.

Fig.10. Gráfico R- ϵ de los muretes reforzados con malla.

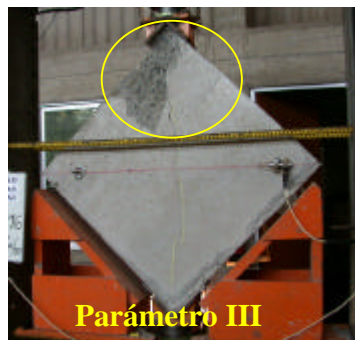
Fig.11
Falla local en muretes reforzados con malla.

Cabe además mencionar que después del ensayo se efectuó una inspección del estado del refuerzo, encontrándose que no existió signos de que éste haya entrado en fluencia (disminución de la sección transversal de la varilla, Fig.12), tampoco existió falla por adherencia con el concreto, por lo que el refuerzo no llegó a trabajar con toda su eficiencia ya que antes se presentó la falla local (Fig.11).

Se analizó la concentración de esfuerzos de compresión en las esquinas cargadas (punto M en la Fig.16), obteniéndose 428 kg/cm^2 . Este resultado es 127% mayor que la resistencia f'_c , con lo cual se confirma la falla local por aplastamiento presentadas en las esquinas del murete (Fig.11).

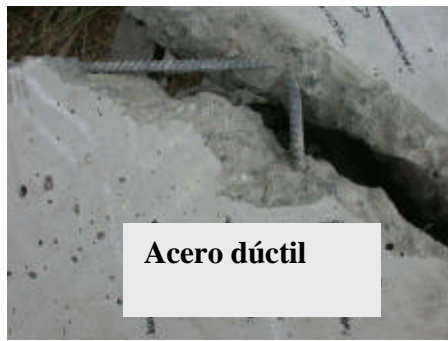
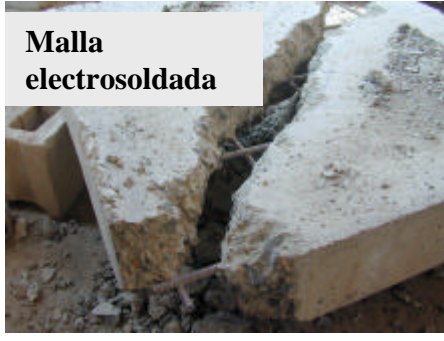
Fig.12
Inspección del refuerzo después del ensayo.

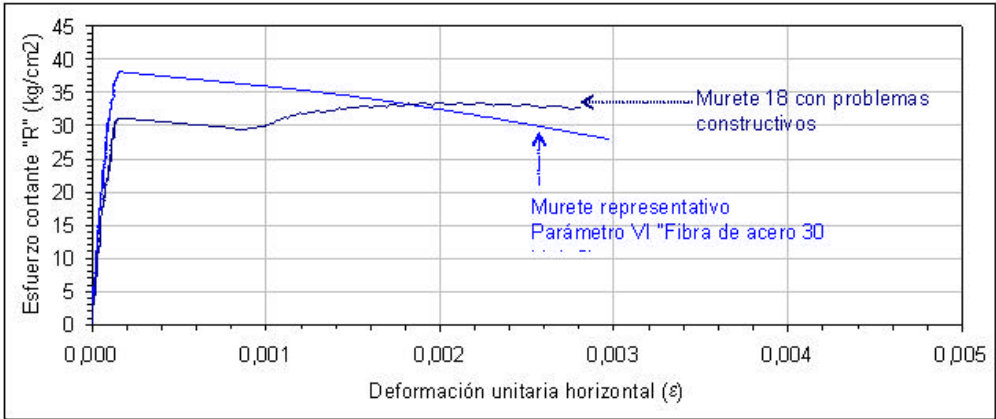
En la Fig.13 se presenta la curva R - ε correspondiente al murete representativo del Parámetro VI y la curva del murete M18, el cual tuvo problemas constructivos que produjeron un comportamiento particular. Para el murete representativo del Parámetro VI la carga decae luego del agrietamiento diagonal, pero la fibra evitó que se produzca una falla frágil como la que tuvieron los muretes no reforzados (Fig.9), mas bien, los muretes reforzados con fibra fallaron localmente por aplastamiento en la esquina superior (Fig.14) al igual que los muretes reforzados con malla (Fig.11).

Fig.13. Curvas R-ε para muretes reforzados con fibra.

En el murete M18, la fibra metálica permitió incrementar la carga luego del agrietamiento diagonal, esto se debió a que la carga de agrietamiento fue pequeña por los defectos presentados en su construcción. En consecuencia, se piensa que la cantidad de fibra añadida al murete representativo

(30 kg/m^3) no fue suficiente como para soportar su elevada carga de agrietamiento diagonal, producto de la alta resistencia que tuvo el concreto ($f'c = 338 \text{ kg/cm}^2$).

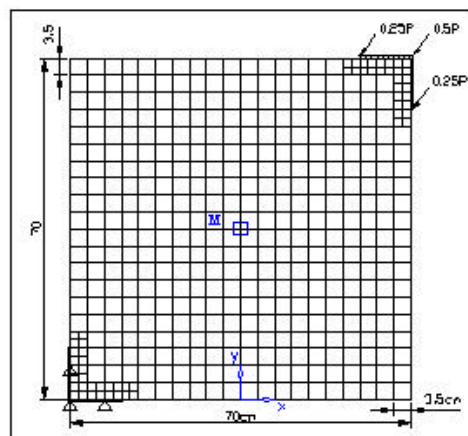
Este estado representa al comportamiento elástico del murete antes que ocurra el agrietamiento diagonal; esta falla se presentó para $P = 38 \text{ ton}$. En la Fig.15 se muestra el modelo “Wall” cuadrado de 70 cm de lado, el cual se subdividió en áreas cuadradas de 3.5 cm de lado. En el análisis de este estado a todas las áreas se les asignó las propiedades del concreto obtenidas experimentalmente.

Fig.15
Caso 1. Murete
No Agrietado.

Se analizó la concentración de esfuerzos principales máximos a lo largo de la diagonal cargada del murete. En el instante del agrietamiento diagonal ($P = 38 \text{ ton}$), el máximo esfuerzo de tracción diagonal fue 26.4 kg/cm^2 y se presentó en el punto medio de la diagonal (punto M en la Fig.15), este resultado es el 8% de $f'c$ y resulta similar al valor experimental ($0.11 f'c$, ver 5.2). Finalmente, se analizó la concentración de esfuerzos de compresión en las esquinas cargadas, obteniéndose que el esfuerzo de compresión máximo fue 320 kg/cm^2 , valor que representa el 95% de $f'c$, por lo que en este estado los esfuerzos de compresión en las esquinas cargadas eran elevados.
