## EL TERREMOTO DEL 24 DE MAYO DE 1940, SUS EFECTOS Y SUS ENSEÑANZAS

**Por: Ricardo Valencia**

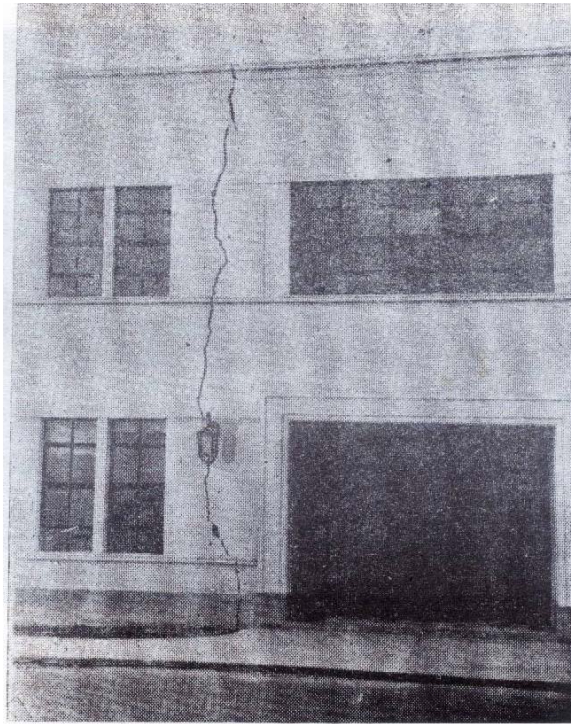
*Fig. 1*

En la zona del Arsenal Naval, también rellenada hidráulicamente, hace unos dos años, el terreno se ha agrietado, brotando a la superficie masa de lodo semilíquido; un emisor de desagües de 20" de diámetro se ha partido en 7 diferentes puntos y, lo que es más grave, tres de los edificios han sufrido desperfectos importantes, salvándolos de una catástrofe la buena calidad de su ejecución: en efecto, los agrietamientos del terreno han atravesado algunas de las construcciones, arrastrando en su movimiento a las partes correspondientes de los edificios; se puede apreciar, en la fotografía reproducida en la fig. 1, el efecto en la fachada de una de estas construcciones.
