Ángel San Bartolomé, Daniel Quiun y Luis Zegarra¹

Artículo XIV-18**RESUMEN**

Se plantea un sistema de reforzamiento para viviendas de adobe existentes y una adaptación del mismo para viviendas nuevas, con el objetivo de evitar su colapso ante terremotos severos. El proyecto de investigación experimental fue desarrollado entre 1994 y 1999, con el financiamiento de GTZ de Alemania, la administración de CERESIS y la ejecución por parte de la Pontificia Universidad Católica del Perú (PUCP). Se estudiaron diversas técnicas de reforzamiento, llegándose a la conclusión que la más apropiada consistía en reforzar los muros con franjas horizontales y verticales de malla electrosoldada, recubiertas con mortero de cemento. La técnica se aplicó con éxito en seis viviendas existentes que fueron sometidas al terremoto del 23 de junio del 2001 ($M_s=7.9$), en tanto que viviendas vecinas de adobe no reforzado tuvieron fuertes daños o colapsaron. Esto dio lugar a varios proyectos de reconstrucción de viviendas nuevas de adobe reforzado en la zona andina del departamento de Arequipa.

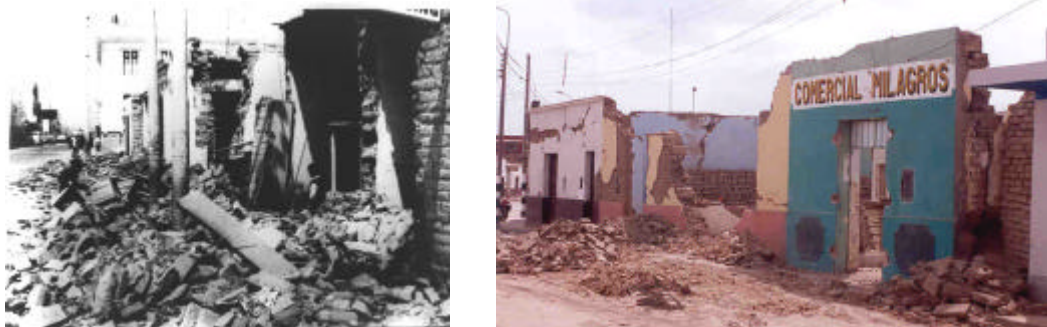
Fig.1. Destrucción de viviendas de adobe no reforzado en el Perú: sismo de 1970 (izquierda) y de 1996 (derecha).

financiamiento de la Cooperación Técnica Alemana (GTZ). En síntesis, se buscaba dar solución práctica al problema del colapso súbito de las construcciones tradicionales de adobe durante los terremotos, que muchas veces ocasionan pérdidas humanas y materiales (fig. 1). El objetivo más importante era dotar a la vivienda de adobe la resistencia sísmica suficiente para que, ante un terremoto, los pobladores pudieran salir de sus casas antes del colapso.

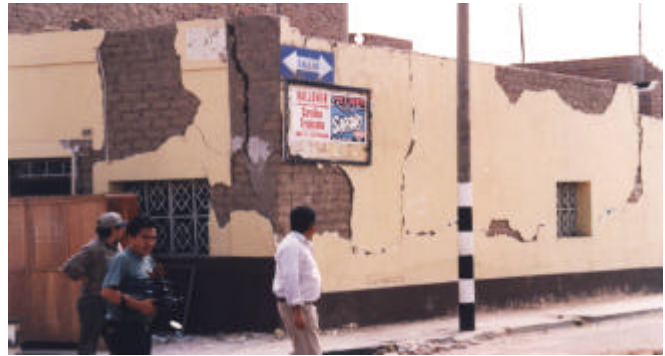
Figura 2. Fallas típicas en viviendas de adobe por acción sísmica perpendicular al plano de los muros: desgarramiento vertical en las esquinas y grieta vertical por flexión en la zona central del muro.

Durante la primera etapa, se hicieron ensayos de simulación sísmica en mesa vibradora tanto de muros como de módulos de vivienda, buscando técnicas de reforzamiento externo a los muros de adobe que sean sencillas, económicas y que prevengan el colapso de los muros. Los ensayos preliminares están descritos en Zegarra, Quiun, San Bartolomé, Giesecke (1996). Se probaron distintos tipos de refuerzo: tablas, sogas, malla de gallinero y malla electrosoldada. Se concluyó que para viviendas existentes de un piso se podía lograr el objetivo, reforzando las zonas más débiles (fig.2) que son las esquinas o encuentros entre muros, así como la parte superior de los muros. Para esto, se clavan franjas de malla electrosoldada en forma vertical y horizontal (simulando columnas y vigas) en ambas caras del muro, y se interconectan con alambres que atraviesan los muros a través de perforaciones hechas en la pared, para luego tarrajear las mallas con mortero de cemento: arena 1:4, como se indica en Zegarra *et. al.* (1997) y en la fig.3.

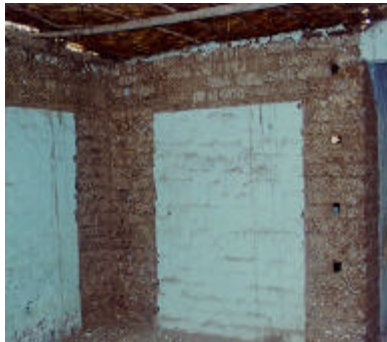
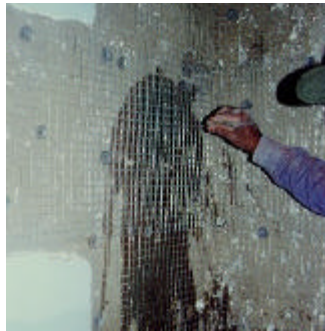
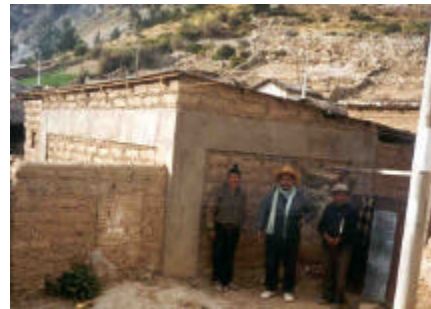
Figura 3. Etapas del reforzamiento en viviendas existentes. Eliminación del tarrajeo y perforaciones en el muro (izquierda), instalación de conectores y malla (centro) y tarrajeo final (derecha).

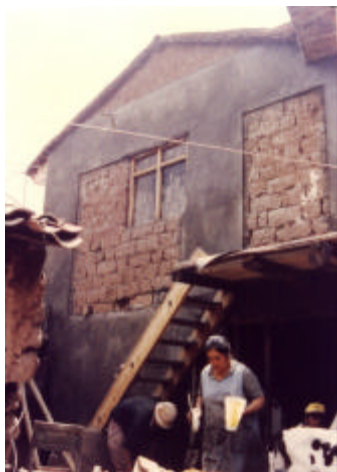
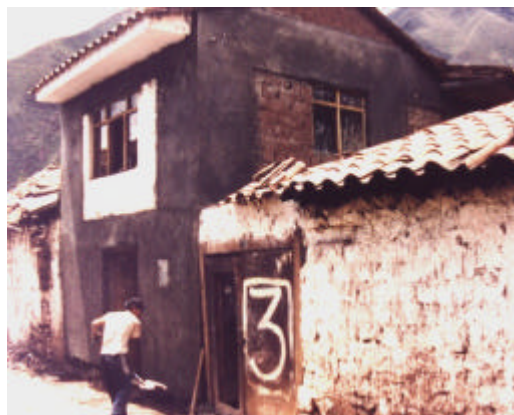
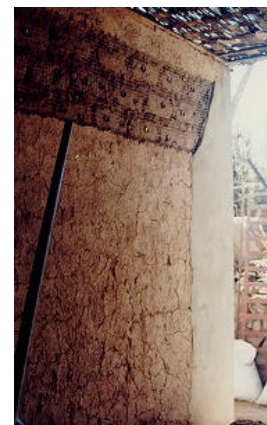
Figura 4. Reforzamiento en viviendas existentes de 2 pisos.

Por otro lado, debido a que los esfuerzos sísmicos se incrementan con la cantidad de pisos, en las viviendas de dos pisos es necesario enmallar toda la superficie de los muros del primer piso y utilizar franjas de malla en los muros del segundo piso, como se muestra en la fig.4.

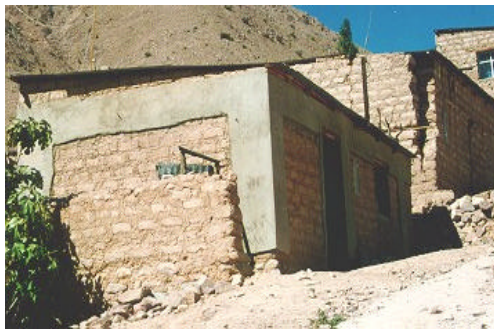
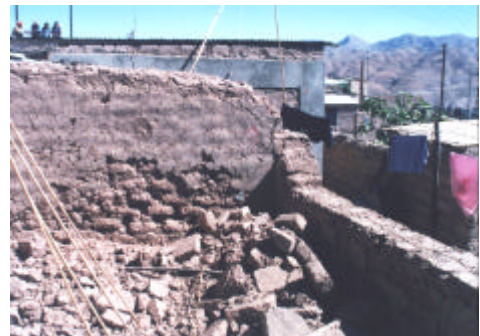
Figura 5. Viviendas reforzadas en 1998 en Moquegua, después del sismo del 2001. Las viviendas vecinas con fuertes daños carecían de refuerzo.

El terremoto del 23 de junio del 2001 (magnitud $M_s=7.9$) produjo daños importantes, en especial en las construcciones tradicionales de adobe ubicadas en la zona sur del Perú. En cambio, las seis viviendas reforzadas con el sistema propuesto en este trabajo: 3 en Moquegua, 2 en Tacna y una en Arica (Chile) soportaron el terremoto y sus réplicas sin sufrir ningún daño (fig.5), mientras que viviendas vecinas tuvieron fuertes daños y sus muros colapsaron (fig.6), dejando desprotegidos a sus moradores como se indica en Zegarra *et. al.* (2001).

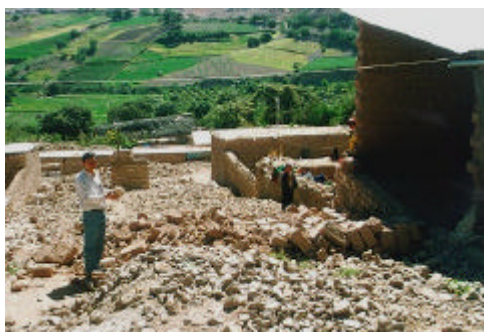
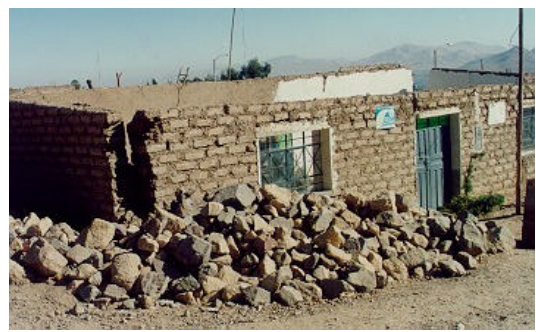
Figura 6. Colapso total y daños severos producidos por el sismo del 2001 en las viviendas de adobe carentes de refuerzo en Moquegua.

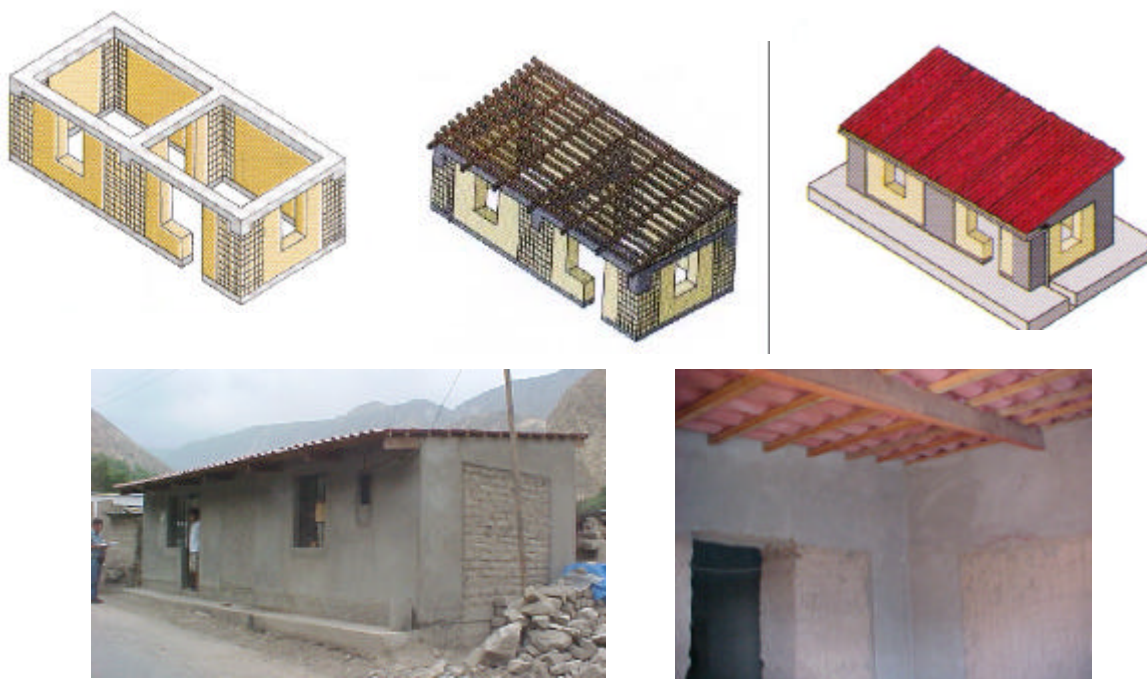
Figura 7. Arquitectura de las viviendas reforzadas construidas por COPASA en Arequipa.

La arquitectura del módulo básico se aprecia en la fig. 7, en la que se nota la ubicación de las franjas verticales de malla electrosoldada cubiertas de mortero de cemento, mientras que la viga solera de concreto pobre ($f'c = 100 \text{ kg/cm}^2$) hace las veces de dintel en puertas y ventanas. Este módulo se concibió de modo que puede adaptarse a los diferentes terrenos y que en las futuras etapas de ampliación puedan hacerse réplicas de este módulo básico. La ubicación del vano de puerta es intercambiable con un vano de ventana, de acuerdo a las características del terreno donde se ubique el módulo.

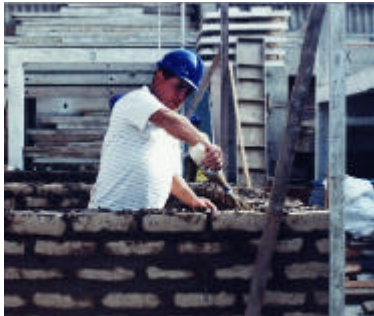
Humedecimiento en el asentado

Figura 8. Mejoras estructurales en viviendas nuevas de adobe.

Las mejoras estructurales, indicadas en la fig.8, incluyeron: 1) el uso de cimientos corridos y sobrecimientos, ambos de concreto ciclópeo; 2) la mejora en el procedimiento constructivo, como el humedecimiento de las adobes al asentarlos, el uso de escantillón para controlar el grosor de las juntas en 2 cm, la instalación de los conectores en las juntas verticales cubriéndolos con mortero de cemento; y, 3) la introducción de una viga solera de concreto armado reforzado con 2 varillas de diámetro 3/8". En los extremos de esta viga solera, coincidentes con el encuentro entre muros ortogonales, se incluyeron unos "dientes" de concreto simple con la finalidad de evitar el deslizamiento de la viga durante movimientos

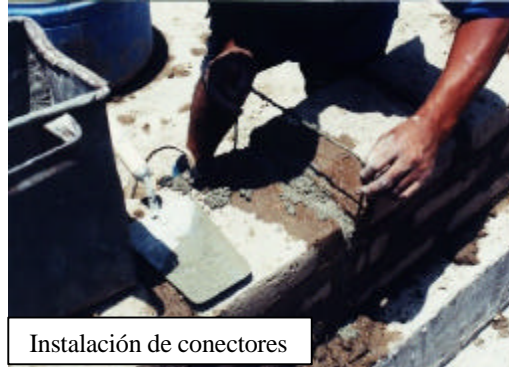
Instalación de conectores

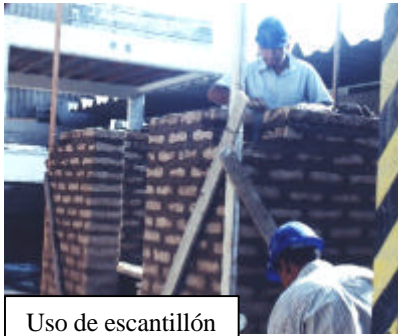
Uso de escantillón

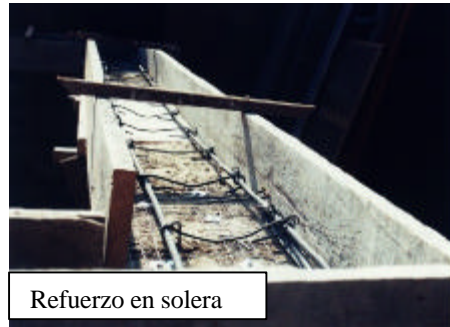
Refuerzo en solera

sísmicos. Esta viga tiene el propósito de conectar los muros, y en caso que en un sismo severo colapsen las zonas del muro sin reforzar, la viga continúe soportando el techo, al apoyarse sobre las esquinas de la casa que están reforzadas con malla electrosoldada.

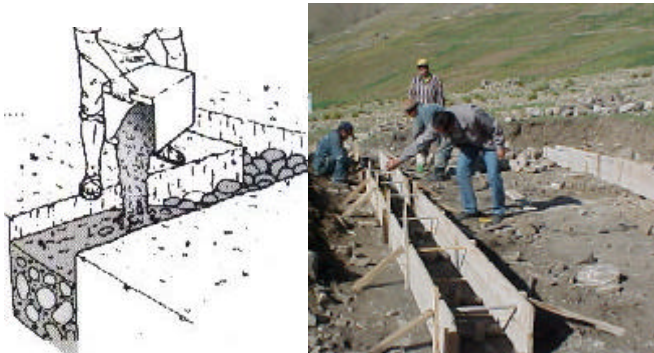
Cimentación y sobrecimiento de concreto ciclópeo

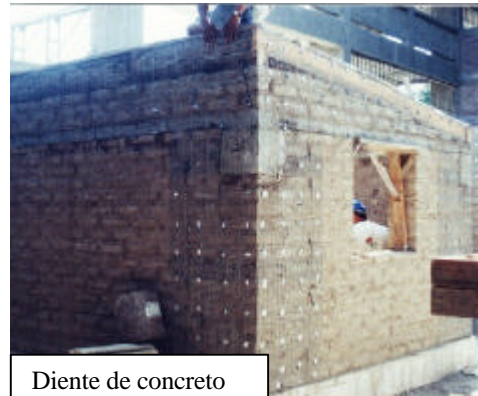
Diente de concreto

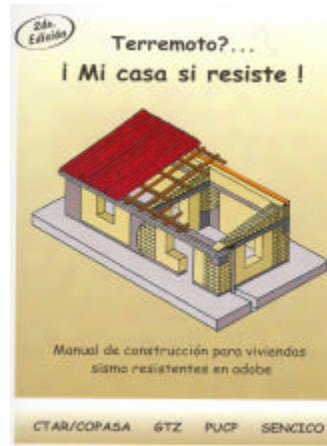
Figura 9. Manual para la construcción de viviendas de adobe reforzado, CTAR/COPASA (2002).

En base a los planos de arquitectura y de estructuras, COPASA se encargó de producir un manual técnico didáctico para apoyar las labores de construcción (fig.9). Este manual explica paso a paso las actividades a seguir en la construcción de la vivienda, pasando por la ubicación adecuada de la casa, el trazado y replanteo, la selección de la tierra para el adobe, la elaboración de las unidades, el asentado de

los adobes, la ubicación de los conectores, la preparación y corte de la malla, su colocación, el modo de construir la viga solera, la inclinación y el armado del techo, la cobertura, la colocación de puertas y ventanas, el tarrajeo de la zona con mallas, los pisos, etc.

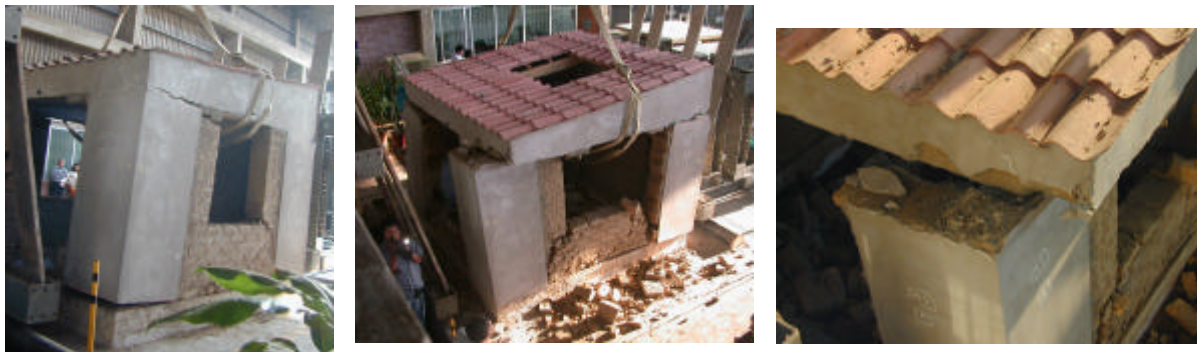
Figura 10. Comportamiento del módulo durante el movimiento sísmico catastrófico (izquierda), después del ensayo (centro) y rotura del diente de concreto (derecha).

El módulo soportó con daños moderados la acción del sismo severo, establecido por la Norma Sismorresistente peruana E-030 (SENCICO, 1997) y quedó al borde del colapso después del sismo catastrófico (fig.10), que generó la rotura por cizalle del diente de concreto ubicado en las esquinas.

De este ensayo se obtuvo como conclusión que el comportamiento sísmico del sistema propuesto de adobe reforzado incluso puede mejorarse aún más, para que la vivienda pueda soportar sismos catastróficos, introduciendo espigas verticales que conecten la cimentación con las mallas electrosoldadas

para reducir el balanceo observado en la fig. 10 (izquierda), y por otro lado, reforzando los dientes también con espigas verticales, para controlar la falla por corte-fricción observada en la fig. 10 (derecha).

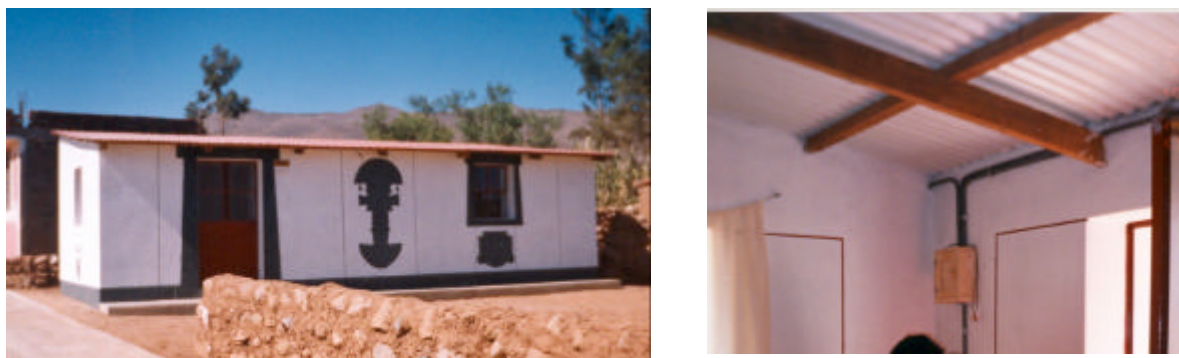
Figura 11. Vivienda construida por el Convenio PNUD-SENCICO.

La fig. 11 muestra vistas de las viviendas construidas por el proyecto SENCICO-PNUD, donde cabe destacar la correcta disposición de las instalaciones eléctricas por el exterior de los muros y techos, a fin de mantener la estructura de los muros intacta.
