ENSAYO DE SIMULACIÓN SÍSMICA EN UN MÓDULO DE ADOBE CONFINADO POR ELEMENTOS DE CONCRETO ARMADO

Gerardo Matos, Daniel Quiun y Ángel San Bartolomé

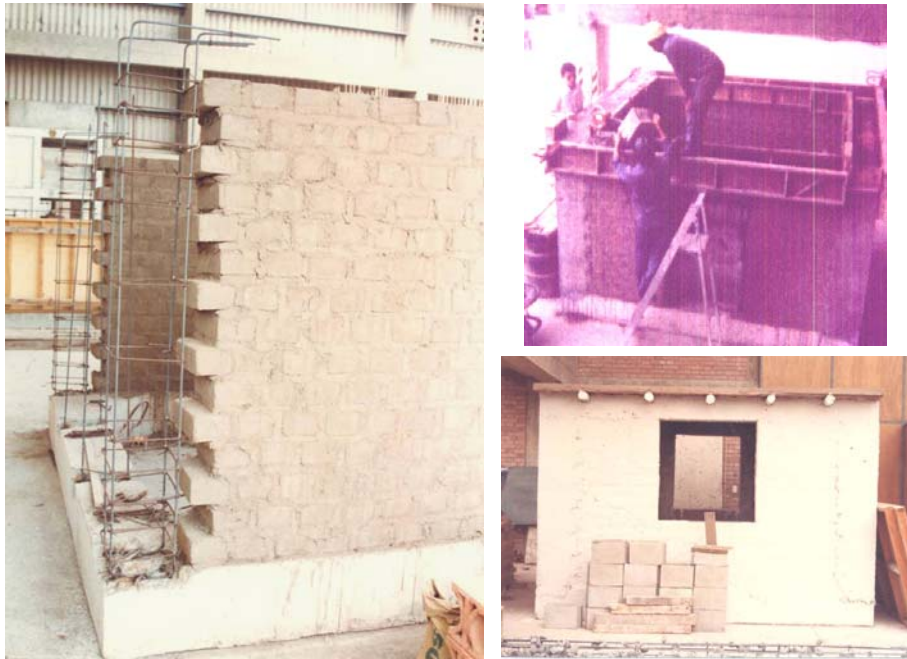
Fig.2. Construcción del Módulo de Adobe Confinado.

concreto armado. La viga solera tuvo un peralte de 0.15 m, y las cuatro columnas esquineras tuvieron una sección transversal de 0.28 x 0.28 m, el concreto de estos elementos fue vaciado después de haberse construido los muros de adobe de espesor 0.28 m (Fig.2).

Terminada la construcción de los muros, se vaciaron las columnas (Fig.2). Posteriormente, se construyó la viga solera, dejando anclado alambre N° 8 en forma de "U" que sirvió para amarrar los troncos del techo. El techo se construyó con 5 troncos de eucalipto de 3 pulgadas de diámetro, paralelos a los ejes 1 y 2. La cobertura del techo utilizada fue de caña brava con torta de barro.

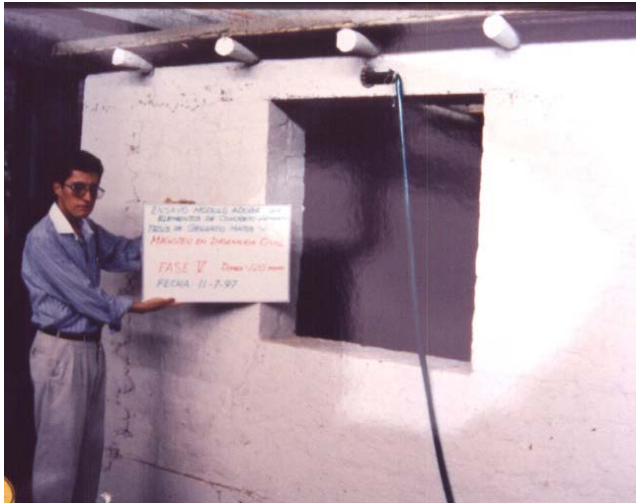
Fig.4
Fisuras en la Fase 5.
Eje B.

En la quinta fase ($D = 120\text{mm}$, sismo demasiado severo: $1.35g$), las fisuras de la falla por corte en el muro con ventana se hicieron más pronunciadas (Fig.4). En la sexta fase ($D = 140\text{mm}$, sismo catastrófico: $1.64g$, Fig.5), progresaron algunas fisuras en pequeña magnitud y se observó un desprendimiento de la cobertura del techo.

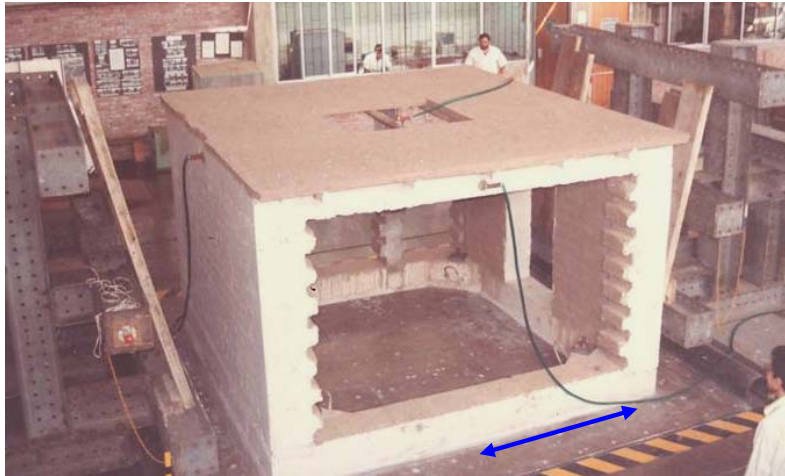
Fig.6. Ensayo sísmico complementario eliminando los muros de adobe de los ejes A y B.

Se efectuó un ensayo de simulación sísmica removiendo solamente los muros de adobe correspondientes a los ejes A y B (Fig.6). En este caso, se efectuaron dos fases, la primera de 30mm, donde no se presentó ninguna fisura. En la segunda fase (D = 60mm) se observó la falla por flexión de las columnas, rotulándose en sus dos extremos, también se presentaron fisuras en la viga solera y una fisura horizontal en la conexión solera-muro 2 (Fig.7). Los desplazamientos laterales que tuvo el pórtico fueron a simple vista muy superiores a los observados en el módulo de adobe confinado, lo que demuestra que los muros A y B controlaron estos desplazamientos.

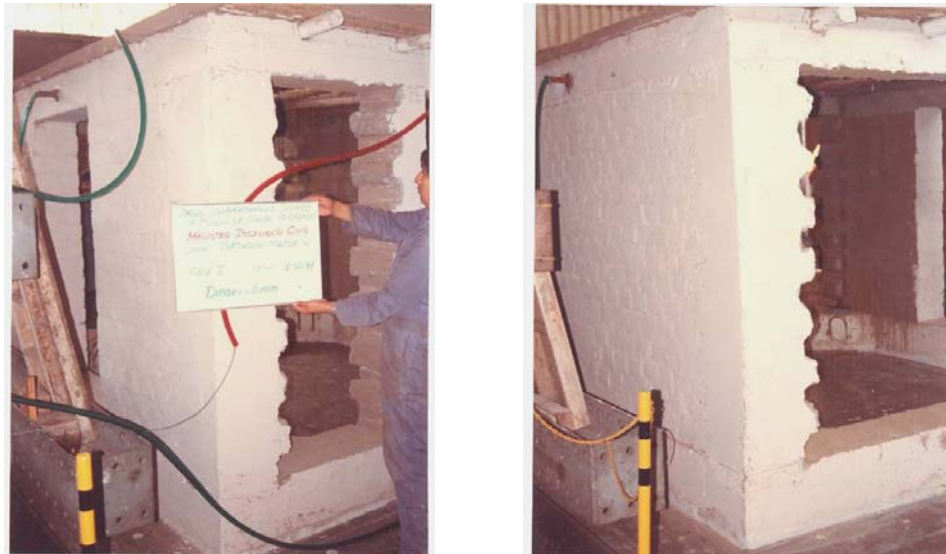
Fig.7. Fase (D = 60mm), correspondiente al ensayo complementario. Fisuras en los extremos del collarín y las columnas, y en la interfase collarín-muro del eje 2.
