MEJORAMIENTO DE LAS VIVIENDAS DE ADOBE ANTE UNA EXPOSICIÓN PROLONGADA DE AGUA POR EFECTO DE INUNDACIONES

Por. Ángel San Bartolomé, Daniel Cabrera y Walter Huaynate

PONTIFICIA UNIVERSIDAD CATÓLICA DEL PERÚ

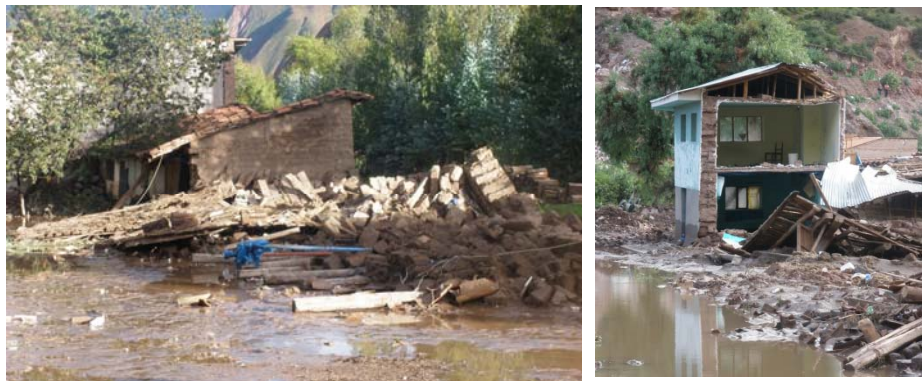
Fig.1

Colapso de viviendas de adobe por inundación en el Cusco en el 2010.

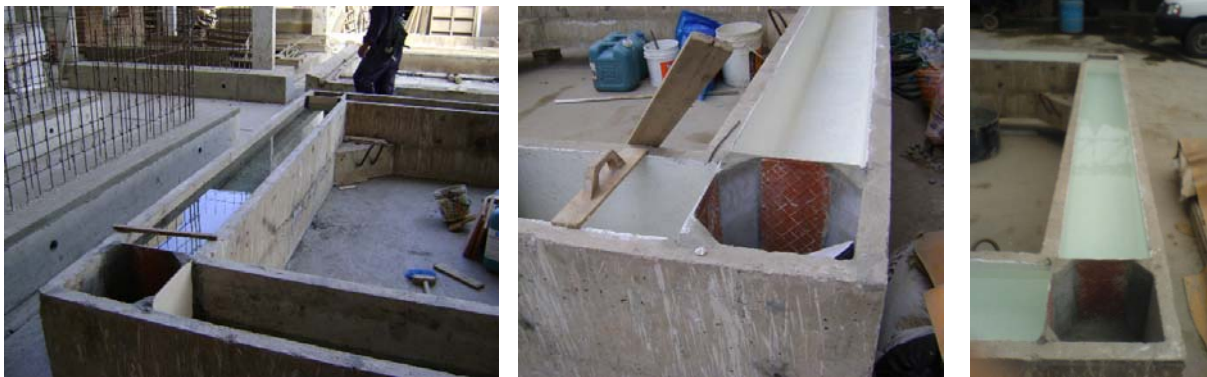
El canal en “U” utilizado para la inundación simulada es una estructura de concreto armado que fue adecuada para cumplir con los requisitos de impermeabilidad y estanqueidad. La adecuación consistió en segmentar el canal en cuatro secciones de iguales dimensiones (Fig.2), con la finalidad de obtener canales independientes y de esta forma analizar las variables de absorción, capilaridad y desempeño a lo largo del tiempo de cada muro. Se optó por utilizar cerámicas cortadas fijas en los extremos del canal. Después, se procedió con la impermeabilización del canal; este procedimiento consistió de cuatro pruebas de estanqueidad, dos reparación de fisuras y puntos de filtración, terminando con el impermeabilizado final mediante dos capas de la base polímera acrílica “Plasticoat”.

Fig.2
Características del canal empleado en la prueba de inundación. Prueba de estanqueidad y disposición en planta de los muros.

El ancho de las unidades de adobe fue dimensionado de tal modo que los muros en aparejo de soga presenten un espacio de 7.5cm respecto a la cara interna del canal, cuyo ancho interno era 28cm (Fig.2), de esta manera el ancho de los adobes fue definido en 13cm, mientras que su altura fue 7.5cm y su longitud 26cm.

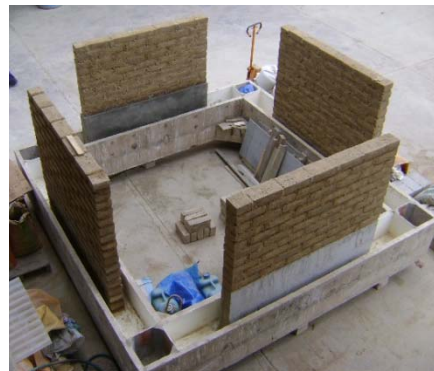
Fig.3
Características de
los 4 muros.

- Con excepción del muro MT cuyo espesor se incrementó por el tarrajeo colocado alrededor de su base, todos los muros cuentan con las mismas dimensiones: 1.50m de alto, 1.65m de largo y 0.13m de espesor.
- Se utilizó el mismo tipo de aparejo o amarre de “soga” para el asentado de los muros.
- Las hiladas impares estuvieron compuestas por 6 unidades enteras, mientras que las pares fueron conformadas por 5 unidades enteras y dos medias unidades.
- Todos los muros fueron construidos por el mismo personal para eliminar el factor de incertidumbre por variación en la mano de obra.
- Las juntas verticales y horizontales de los muros tuvieron 1.5cm de espesor y el mortero fue hecho con el mismo material utilizado en los adobes.

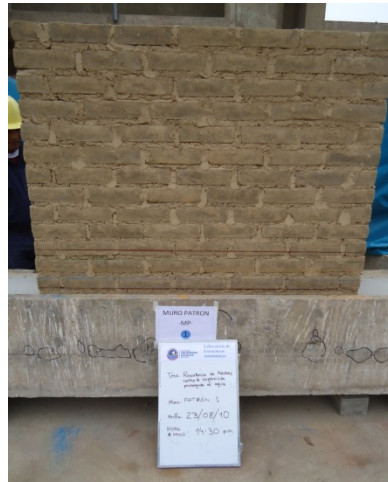
Fig.4
Muro MP

El muro MP no presenta ninguna mejora y el mortero utilizado fue de barro, hecho con el mismo material con que se fabricaron los adobes. Las características de MP aparecen en la Fig.4.

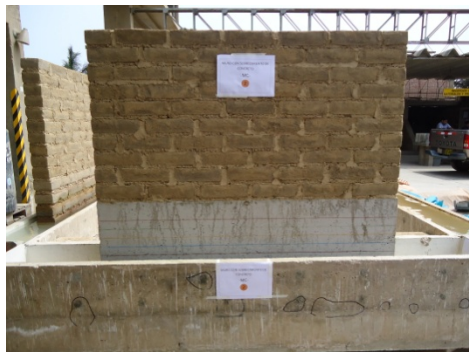
Fig.5
Muro MC

Para la construcción del sobrecimiento de concreto simple (no reforzado), se utilizó concreto embolsado de $f'c = 210 \text{ kg/cm}^2$. No se detectaron cangrejeras ni fisuras. Este cimientó alcanzó una altura de 30cm por encima del nivel del agua y tuvo un espesor igual al del muro (Fig.5), el cual fue construido con adobes y mortero convencionales (similares a MP).

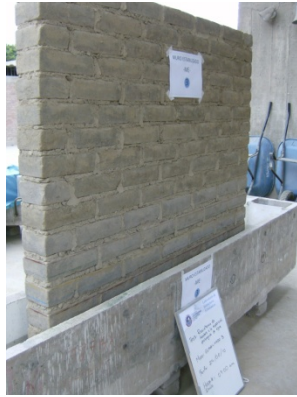
En el muro ME (Fig.6) desde la base del canal hasta una altura de 30cm por encima del nivel de agua, se utilizaron adobes estabilizados con 5% de cemento (en peso), asentados con mortero de barro estabilizado con la misma proporción de cemento, mientras que las hiladas superiores estuvieron compuestas por adobes y mortero convencionales, similares a MP.

Fig.6
Muro ME.
Nótese el color más claro del adobe estabilizado.

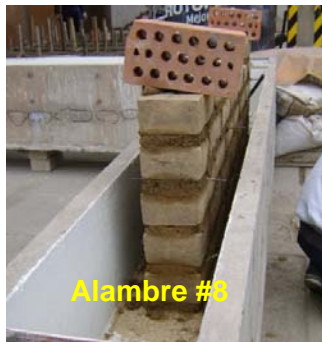
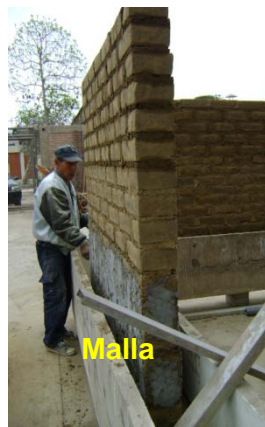
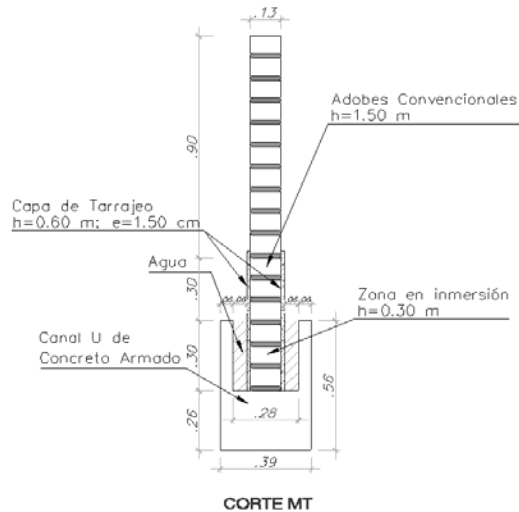
Fig.7. Muro MT.

El muro MT (Fig.7) fue construido totalmente con adobes y mortero de barro convencionales (similares a MP), y luego fue tarrajado con una mezcla cemento-arena fina 1:5, de 1.5cm de grosor, desde la base hasta una altura de 30cm por encima del nivel de agua. Con la finalidad de que el tarrajeo no se desprenda del muro (al humedecerse el adobe se expande), se ancló al muro una malla de gallinero (alambre galvanizado), mediante alambre #8 que atravesó al muro para luego doblarlo 90° y amarrarlo a la malla con alambre #16.

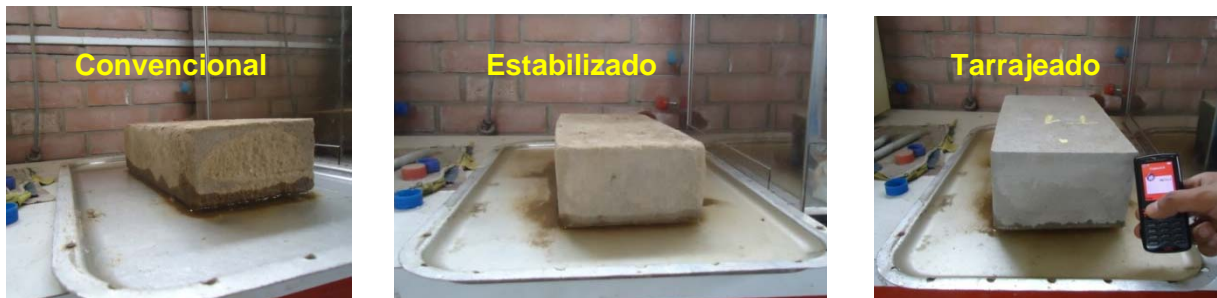
Al finalizar la prueba de succión (contacto de la base del adobe con una película de agua de 3mm de espesor durante 1 minuto), pudo observarse (Fig.8) un ascenso capilar del agua en una altura de 2cm para el adobe convencional, 1cm para el adobe estabilizado y 0.5cm para el adobe tarrajeado, en una proporción 4:2:1, respectivamente, por lo que nuevamente el adobe tarrajeado superó al estabilizado y éste al convencional.

Fig.8. Ascenso capilar en la prueba de succión.

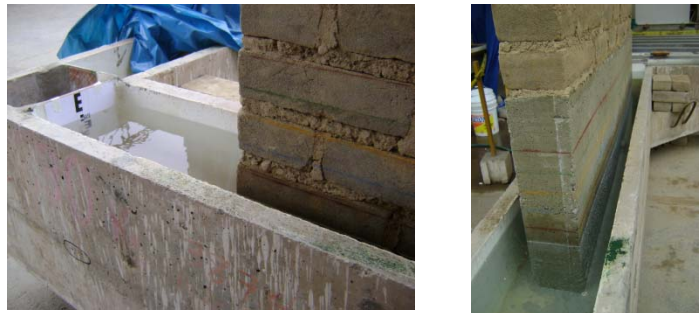
- 1) Para medir la cantidad de agua absorbida por cada muro, se usó una cartilla de medición inversa en cada sector del canal, con divisiones cada centímetro y con una altura total de 30 centímetros (Fig.9-izquierda).
- 2) Para medir la cantidad de agua que sube a través de cada muro por capilaridad, se marcaron niveles horizontales espaciados a 5cm en cada muro (Fig.9-derecha).

Fig.9
Medición del volumen de agua absorbida (izq.) y del ascenso capilar (der.).

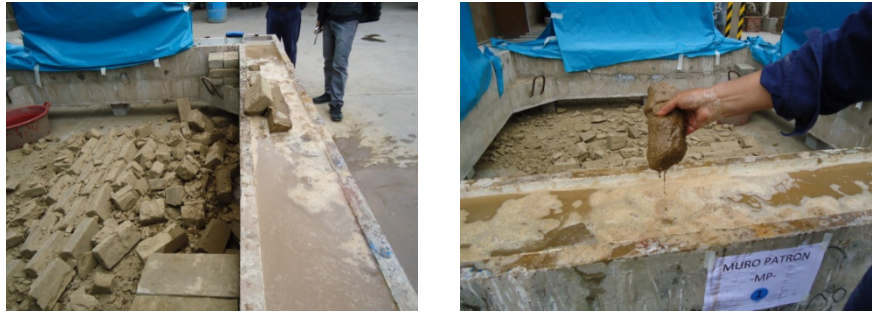
El muro Patrón (MP) resistió sólo 20 minutos de inundación (inferior al período corto de inundación), desintegrándose los adobes de la base para enseguida volcar el muro (Fig.10).

Fig.10
Volcamiento del muro MP y estado de los adobes en la base.

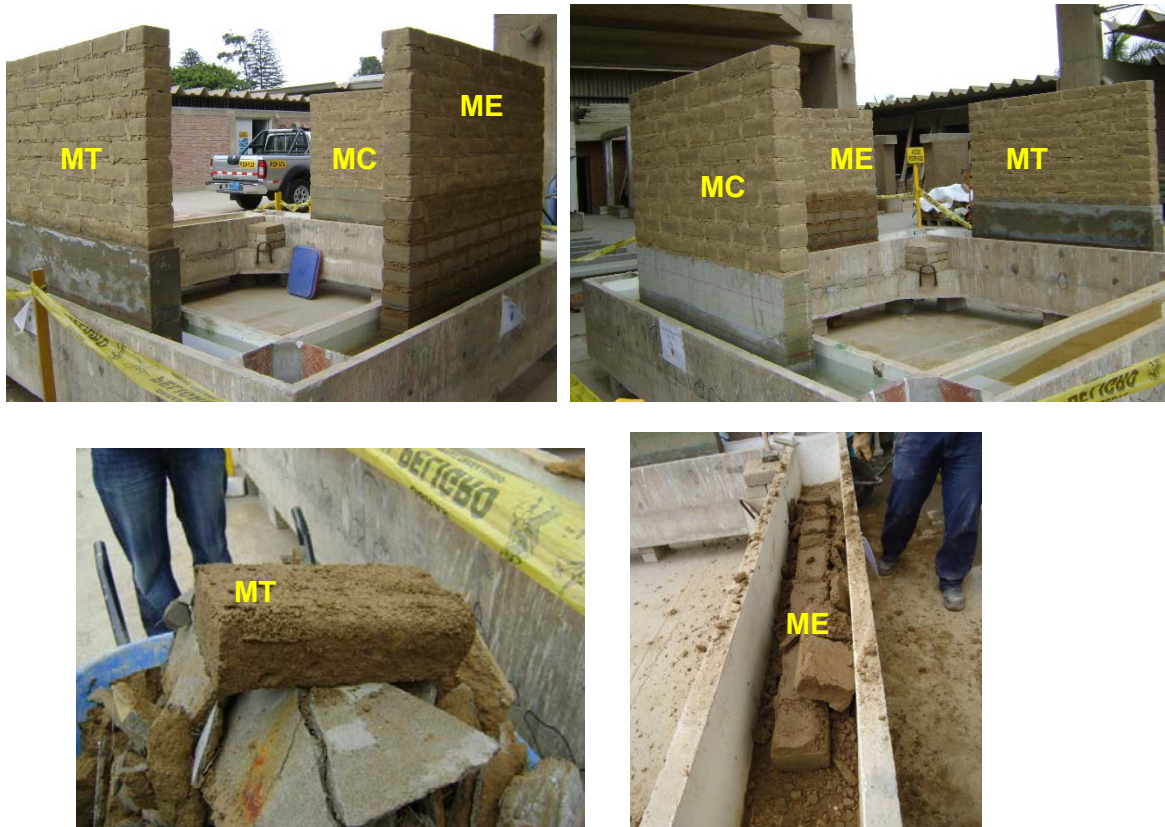
Los muros MC, ME y MT soportaron 16 días de inundación y su estado final aparece en la Fig.11.

Fig.11. Estado final de los muros MC, ME y MT tras 16 días de inundación y estado de los adobes localizados en la base de MT y ME.

Al tacto se comprobó que los adobes localizados en la base (Fig.11) de los muros ME y MT estaban en un estado de inestabilidad parcial, mientras que los adobes de MC estaban secos, por lo que la proporción puede fijarse en 1:1:0 para los muros ME, MT y MC, respectivamente.

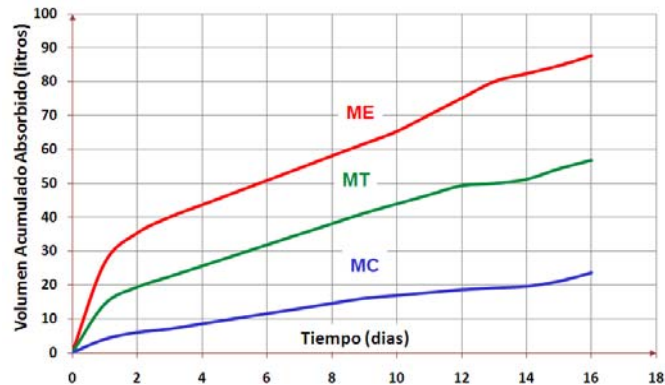
En la Fig.12 se muestra la absorción de agua (en litros) que tuvo cada muro durante los 16 días de ensayo. Allí puede notarse una rápida absorción de agua durante el período corto de inundación, mientras que durante el período largo de inundación las pendientes de las gráficas fueron: 4.07, 2.64 y 1.27 litros por día para los muros ME, MT y MC, respectivamente, prácticamente en una proporción 3: 2: 1.

Fig.12
Volumen de agua absorbido por los muros ME, MT y MC.

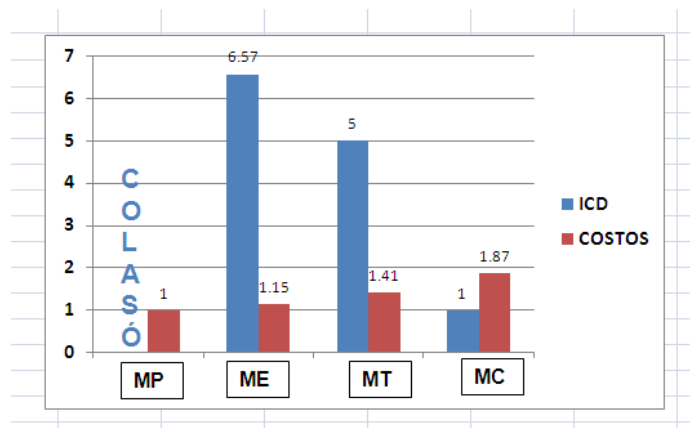
La tabla 2 y la Fig.14 indican que duplicando el costo del muro patrón (MP), mediante una solución con sobrecimiento de concreto (MC), el daño por inundación es prácticamente nulo, mientras que aumentando el costo del muro patrón en 15% y 41%, mediante las soluciones de adobe estabilizado (ME) y tarrajeo de la base (MT), respectivamente, se logra evitar el colapso del adobe convencional ante las inundaciones, aunque la base del muro quede dañada.

Fig.14
ICD normalizado al muro menos dañado MC y Costos normalizados al muro patrón MP.
