MEJORAMIENTO DE LAS CONSTRUCCIONES DE ADOBE ANTE UNA EXPOSICIÓN PROLONGADA DE AGUA POR EFECTO DE INUNDACIONES (PARTE 2)

**Ángel San Bartolomé, Javier Pereyra, Ibrahin Romero y Daniel Quiun
Pontificia Universidad Católica del Perú**

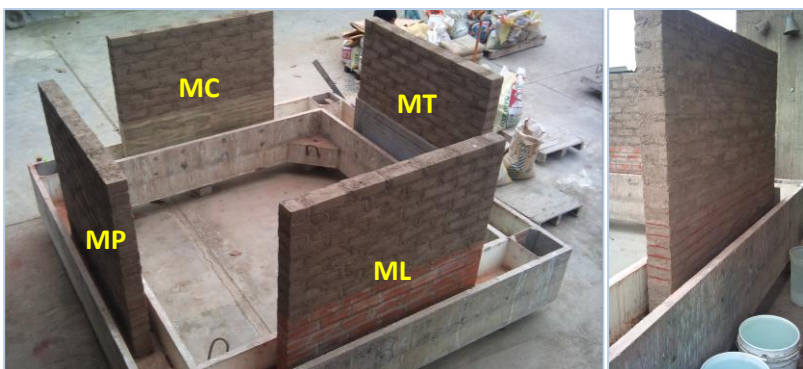
Esta es una estructura de concreto armado (Fig.1) caracterizada por cuatro secciones de iguales dimensiones formadas con cerámicas cortadas y fijas en los extremos del canal, con la finalidad de obtener canales independientes y de esta forma analizar las variables absorción, capilaridad y desempeño a lo largo del tiempo para cada muro.

Fig.1 y 2 – Características del canal y disposición de los 4 muros ensayados.

Tomemos en cuenta que para cumplir con los requisitos de impermeabilidad y estanqueidad se le aplicó al canal dos capas de base polímera acrílica "Plasticoat".

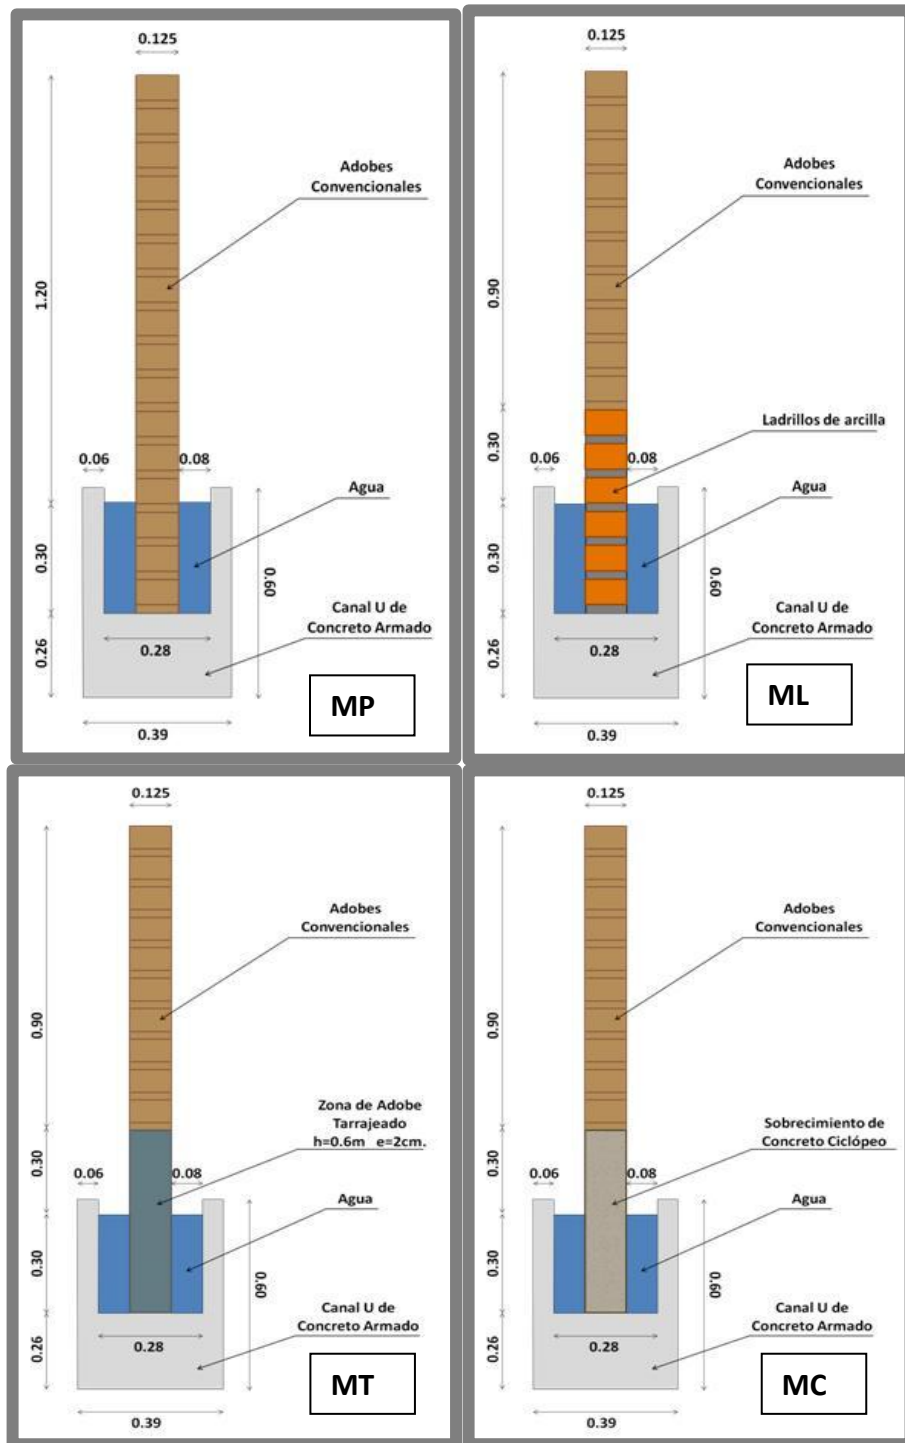
Las dimensiones de los adobes fueron: 125mm de ancho, 253mm de largo y 70mm de alto, los cuales se utilizaran en la construcción del muro patrón (MP). Con relación al muro tarrajado (MT) se aplicó en su base una capa de mortero 2 cm de espesor. Por otro lado para el muro con ladrillos en su base (ML), se utilizó ladrillo King Kong 18 huecos con 126mm de ancho, 231mm de largo y 91mm de alto. Ver la Fig.3.

Fig.3 – Secciones transversales de los 4 muros. Dimensiones en metros.

El muro ML fue construido de manera mixta con dos tipos de material. Las primeras 6 hiladas (sobrecimiento) fueron hechas con ladrillo de arcilla industrial King Kong, asentados con mortero 1:4, en una altura total de 0.60m, correspondiente al doble de la zona en contacto directo con el agua. Las 10 hiladas siguientes se construyeron con adobes convencionales, similares al Muro Patrón MP.

El muro MC consta de un sobrecimiento de concreto ciclópeo que abarcó una altura de 60cm, igual al doble de la altura que alcance el nivel de agua producto de la inundación simulada. Este concreto fue encofrado y vaciado por capas, colocando en cada capa las piedras medianas de 3" previamente lavadas

El muro MT fue construido íntegramente con adobes convencionales, bajo los mismos lineamientos del Muro Patrón MP, pero tarrajado en su base. Dicha barrera está compuesta por una zona tarrajada de 0.60m de altura y 2cm de espesor en todo el perímetro del muro. El tarrajeo se aplicó sobre una malla de alambre electrosoldada, la cual determina que la malla puede ser usada como refuerzo exterior sobre la superficie del muro, anclada adecuadamente y recubierta por la capa de mortero de cemento. La malla se colocó en ambas caras del muro, interconectándolas con alambre #8, dejados en las juntas verticales cada 25cm. Estas mallas fueron protegidas mediante un tarrajeo cemento-arena fina 1:4, el mismo que fue pulido en su superficie, espolvoreando cemento con agua. La idea del pulido fue impermeabilizar al tarrajeo y la idea de las mallas interconectadas fue evitar que la capa de tarrajeo se desprenda al humedecerse el adobe interior.

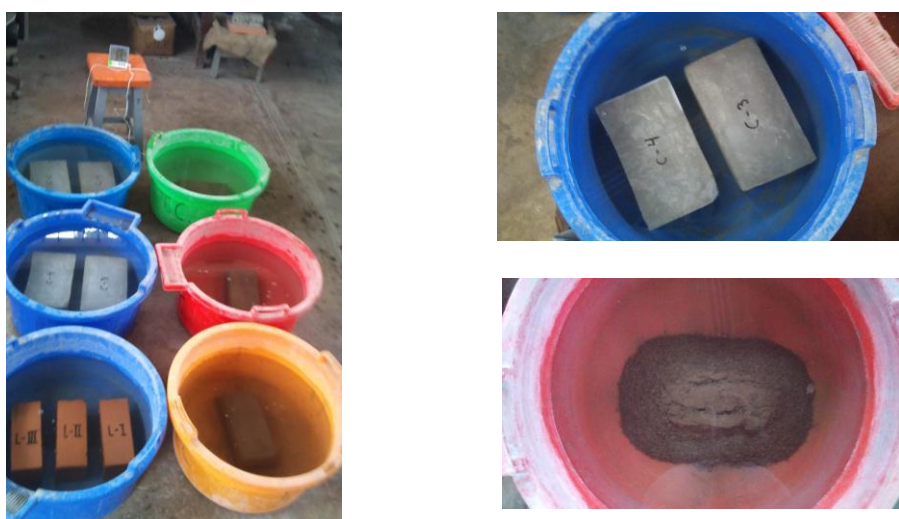
EL adobe convencional sufrió desprendimiento de partículas durante el ensayo de succión y desintegración del prisma durante el ensayo de absorción. Ambas reacciones a las distintas pruebas imposibilitaron la cuantificación de resultados y solo reafirmaron la alta vulnerabilidad del adobe a la acción del agua (ver las figuras 4 y 5).

Fig.4 – Prueba de absorción (izquierda) y Absorción a las 24 horas en adobe tarrajado (arriba-derecha) y en adobe tradicional (abajo-derecha).

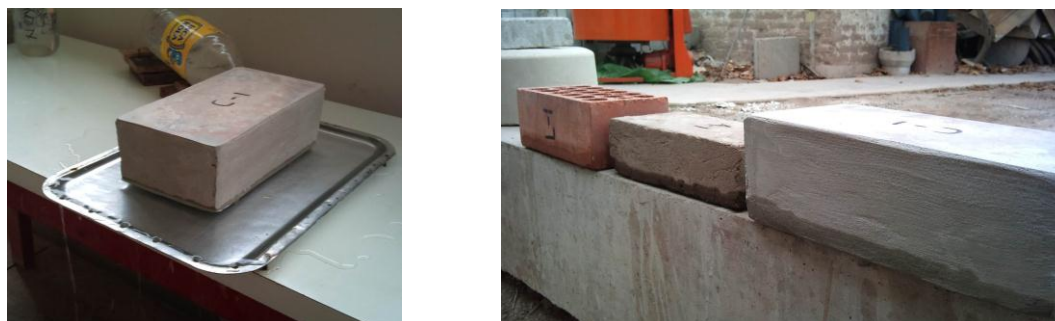
Fig.5 – Prueba de succión en adobe tarrajado (izquierda) y ascenso de agua capilar tras la prueba de succión en los 3 tipos de unidad (derecha).

Al finalizar la prueba de succión (contacto de la base del adobe con una película de agua de 3mm de altura durante 1 minuto), pudo observarse un ascenso capilar del agua en una altura de 1.7cm para el adobe convencional, 1.5cm para el adobe tarrajado, 2.2cm para el ladrillo, en una proporción 3.5:3:4.5, respectivamente, por lo que nuevamente el adobe tarrajado superó al ladrillo y éste al adobe convencional (Fig.5).

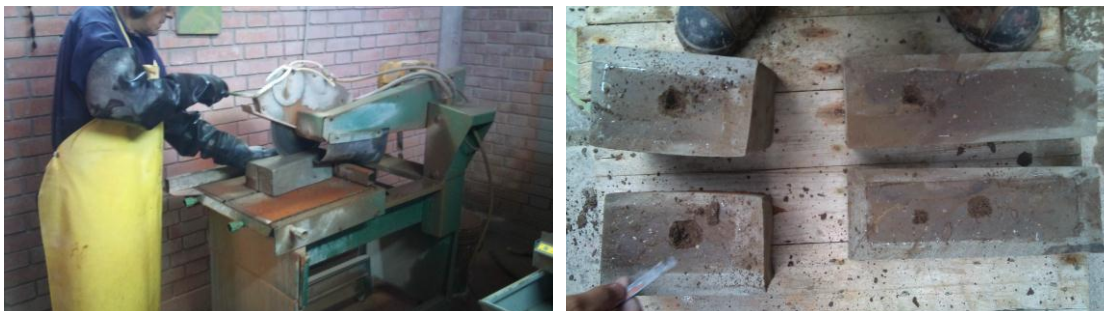
Es interesante señalar que terminada la prueba de absorción en 24 horas, se cortaron por la mitad a los adobes tarrajados, notándose un núcleo de tierra estable (Fig.6).

Fig.6 – Recorte del adobe tarrajado (izquierda) y núcleo de tierra estable (derecha).

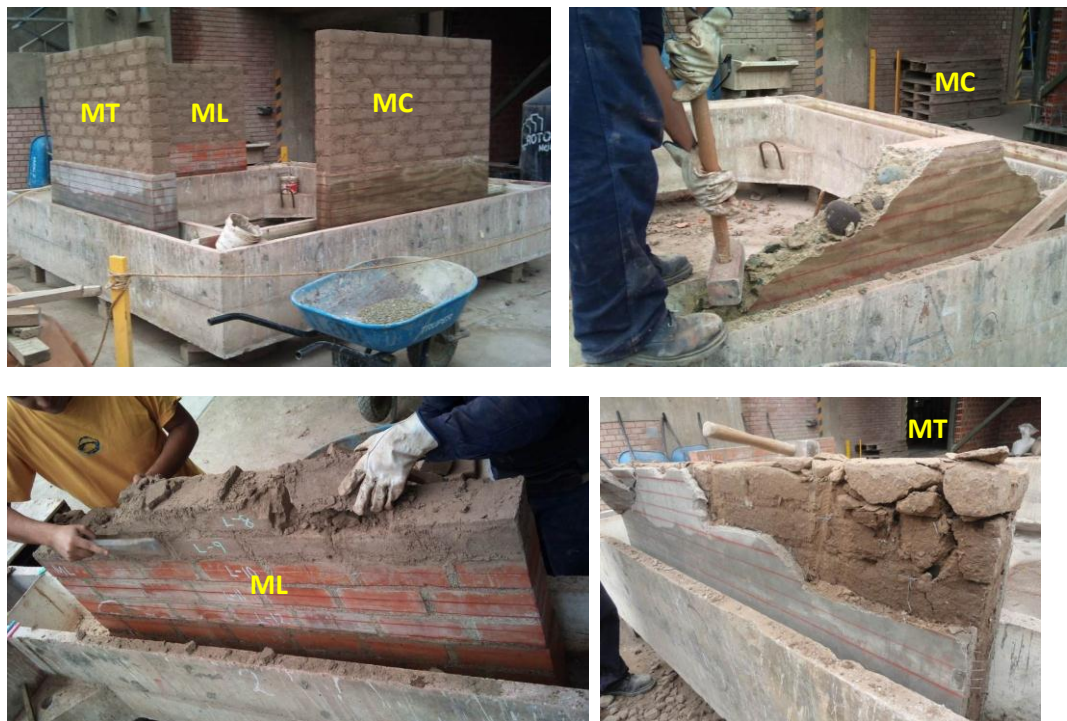
El muro patrón (MP) resistió 73 minutos, unos 50 minutos más que el muro patrón del primer ensayo. Luego de este tiempo colapso de manera abrupta. Los muros con sobrecimiento de concreto ciclópeo (MC), de ladrillo (ML) y tarrajado (MT), se mantuvieron en pie durante los 24 días previos a su derrumbe (Fig.7).

Fig.7- Estado final de los muros MC, ML y MT tras 24 días de inundación y estado de los adobes localizados en la base de los muros.

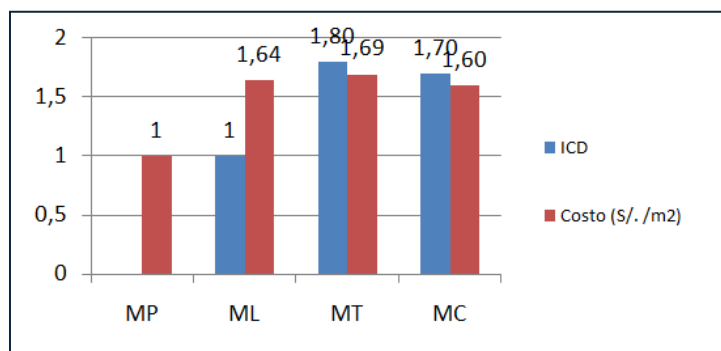
La tabla 2 y la Fig.9 indican que en relación a costos, las soluciones propuestas aumentan entre 60% y 70%, mientras que el índice comparativo de daños pone al muro de ladrillos (ML) como el menos afectado, en tanto que el muro tarrajeado (MT) y el muro de concreto ciclópeo, aumentan en un 80% y 70% ICD respecto a ML.

Fig.9– Índice Comparativo de Daños (ICD) normalizado al muro menos dañado (ML) y costos normalizados al muro patrón (MP).
