Albañilería Armada Construida con Bloques de Concreto Vibrado

Por: Angel San Bartolomé, Pilar Rider, Karla Gutiérrez, Sandro Velásquez y Eduardo Quintanilla
PONTIFICIA UNIVERSIDAD CATÓLICA DEL PERÚ

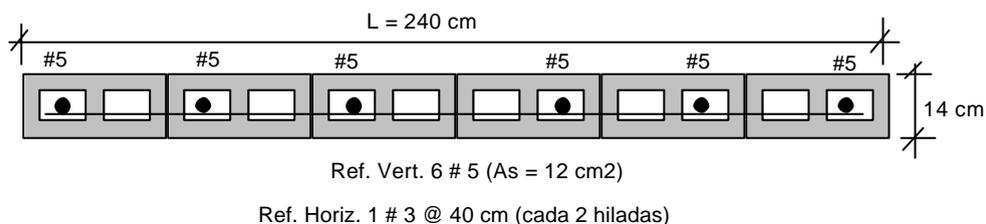
Fig.1. Refuerzo vertical distribuido en los muros M1, M2, M3, M4, M5 Y M6.

- El área de acero vertical total (12 cm^2 , cuantía total = 0.36%). Ver las figuras 1 y 2.

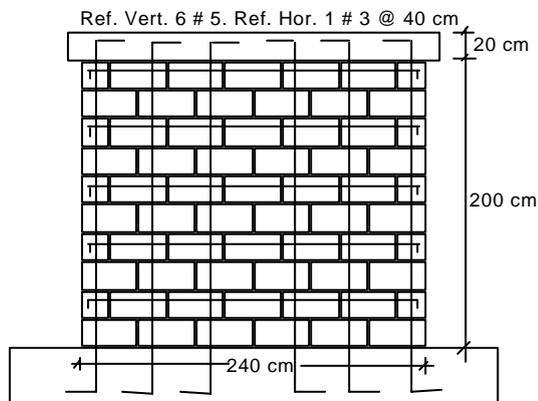
Fig.3. Refuerzo en los Muros 1, 2, 3 y 4

En la Tabla 1 y en las figuras 3 a 6, se presenta los especímenes analizados en este proyecto.

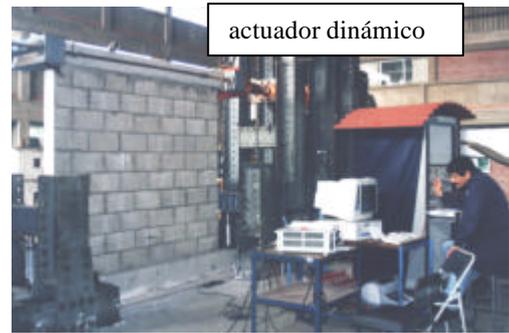
Fig.7. Instrumentación.

Aparte del actuador dinámico, se utilizó 3 LVDT (Di en la Fig.7); D1 mide el desplazamiento lateral del muro y fue empleado para controlar el ensayo, D2 mide la posibilidad de deslizamiento del muro, mientras que D3 mide el trabajo del refuerzo vertical extremo.

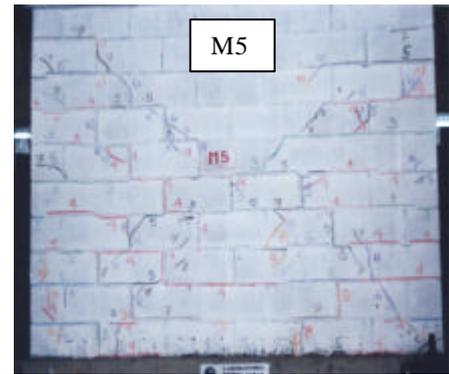
M5 (refuerzo vertical traslapado 100% en la misma sección). A diferencia de M1 (con refuerzo vertical continuo), M5 mostró más daños en la mitad inferior, registrándose fisuras verticales en 3 celdas que contenían refuerzo vertical y la trituración completa de uno de los talones. Esto fue causado por la congestión provocada por el refuerzo vertical en la zona traslapada que debe haber debilitado al grout. Luego de demolerlo se observó algunas cangrejas principalmente en la zona donde terminaban las espigas, esto pudo deberse a que la varilla empleada para compactar al grout impactaba contra el extremo superior de la espiga.

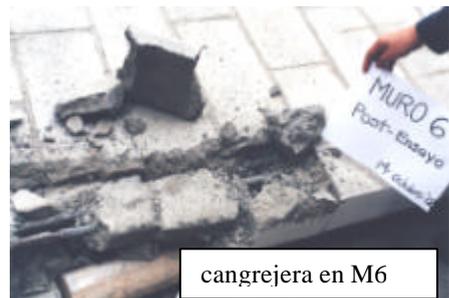
M6 (refuerzo vertical traslapado alternadamente). A diferencia de M1 (con refuerzo vertical continuo), M6 mostró más fisuras horizontales que incluso se formaron hasta debajo de la octava hilada en las zonas donde terminaban las espigas con longitud 90Db, asimismo, se registraron fisuras verticales en dos celdas que contenían refuerzo vertical y la trituración parcial de los dos talones, sin embargo, el nivel de daños fue menor que el registrado en M5. Luego de demolerlo, se observaron cangrejas en las celdas extremas, especialmente donde anclaba el refuerzo horizontal, lo que provocó una mayor congestión dificultando la compactación del grout. Cabe resaltar que en una de las cangrejas el refuerzo vertical mostró signos de corrosión.

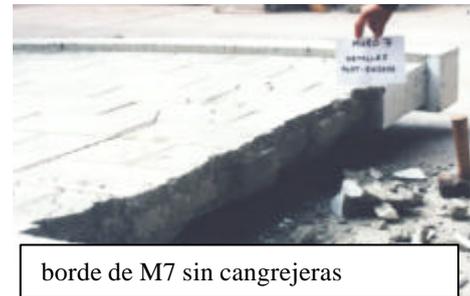
M7 (refuerzo vertical concentrado). A diferencia de los muros anteriores, en M7 predominó la falla por corte. En M7 no se produjeron fisuras horizontales que corriesen a lo largo de toda su longitud, tampoco se notó la trituración del mortero en los talones. Durante la demolición se apreció pequeñas cangrejas en las juntas horizontales y vacíos entre las cintas de mortero.

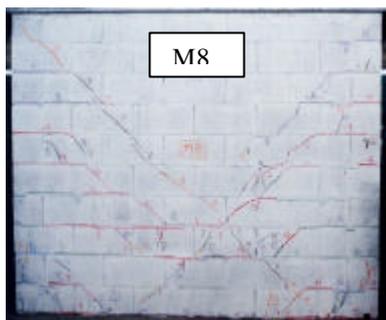
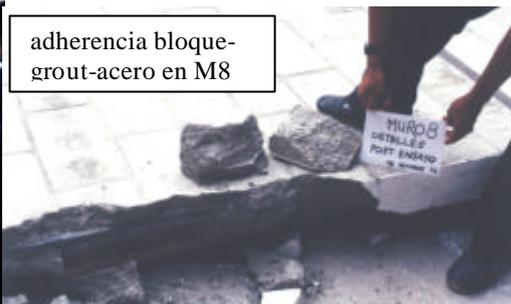
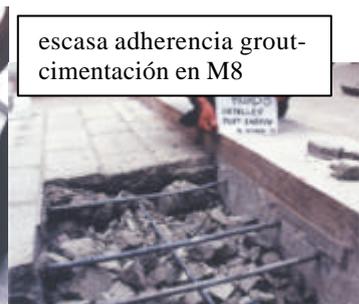
M8 (refuerzo vertical concentrado, bloques H). A diferencia de los muros anteriores, en M8 no se produjo ninguna fisura en las juntas verticales, debido a que al emplearse bloques H el grout las relleno completamente. Hasta la penúltima fase (D1 = 12.5 mm), la falla predominante fue por corte y en la última fase la falla que predominó fue la de deslizamiento a través de la base. Luego de demoler a M8, no se observaron cangrejas. Se notó una gran adherencia entre el grout, los bloques y el acero, sin embargo, se apreció escasa adherencia entre el grout y la cimentación, así como entre el mortero de la junta horizontal con los bloques.

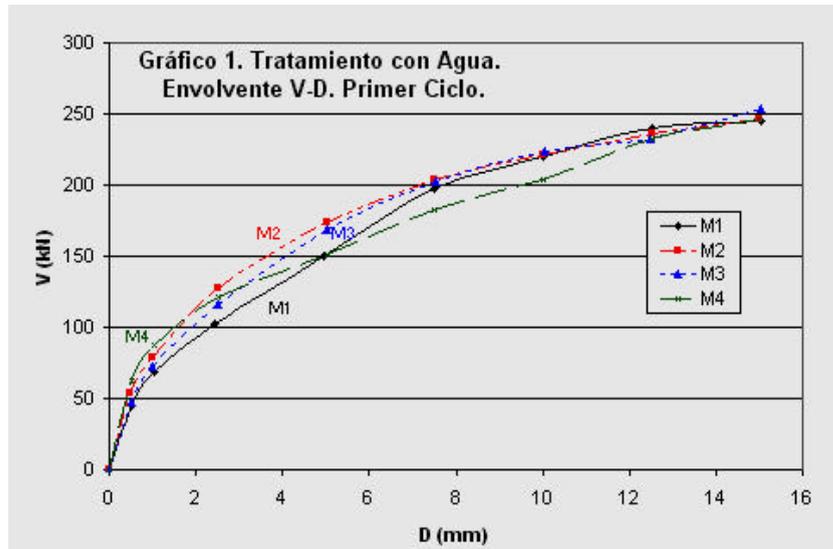
Con el objeto de analizar el efecto de humedecer los bloques y juntas (M2), regar las celdas internas antes de vaciar el grout (M3) y curar al muro externamente (M4), sobre la resistencia asociada con la aparición de las primeras fisuras en cada fase del ensayo, se dibujó el Gráfico 1, donde se puede apreciar que las técnicas constructivas mencionadas, incrementaron la resistencia hasta la fase 4 del ensayo ($D =$

5 mm, que incluye la formación de las primeras fisuras por flexión y por corte), luego de la cual, las técnicas se volvieron intrascendentes, debido a que la resistencia pasó a ser gobernada por el refuerzo vertical y horizontal, los que se mantuvieron constantes en los muros indicados.

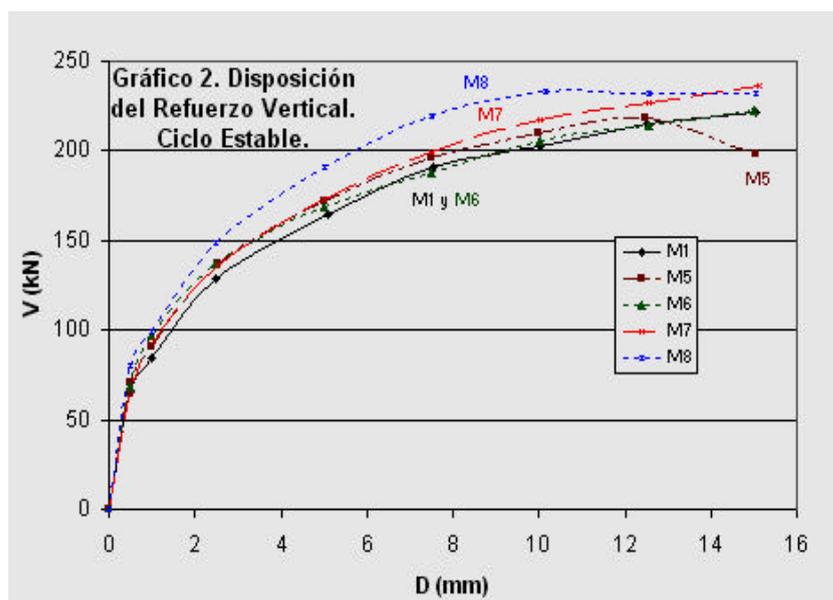
Para efectos de comparar en la etapa inelástica los efectos de la disposición del refuerzo vertical (traslapes, refuerzo continuo y concentración del refuerzo en los extremos), se seleccionó la rama negativa de la envolvente V-D, por haber sido más crítica que la rama positiva. Esta envolvente se muestra en el Gráfico 2, del cual se puede extraer los siguientes comentarios:

- Hasta la fase 6 del ensayo, M5 (con empalmes del refuerzo vertical al 100% en la misma sección) tuvo un ligero mejor comportamiento que M1, sin embargo, a partir de la fase 7, M1 (con refuerzo vertical continuo) superó al comportamiento de M5, debido a que en las fases altas los mayores daños se presentaron en la mitad inferior de M5.
- M6, con refuerzo vertical traslapado alternadamente en distintas secciones, tuvo un comportamiento similar a M1 (con refuerzo continuo), sin

embargo, el nivel de daños que tuvo M6 fue mayor que el registrado en M1 y menor al existente en M5.

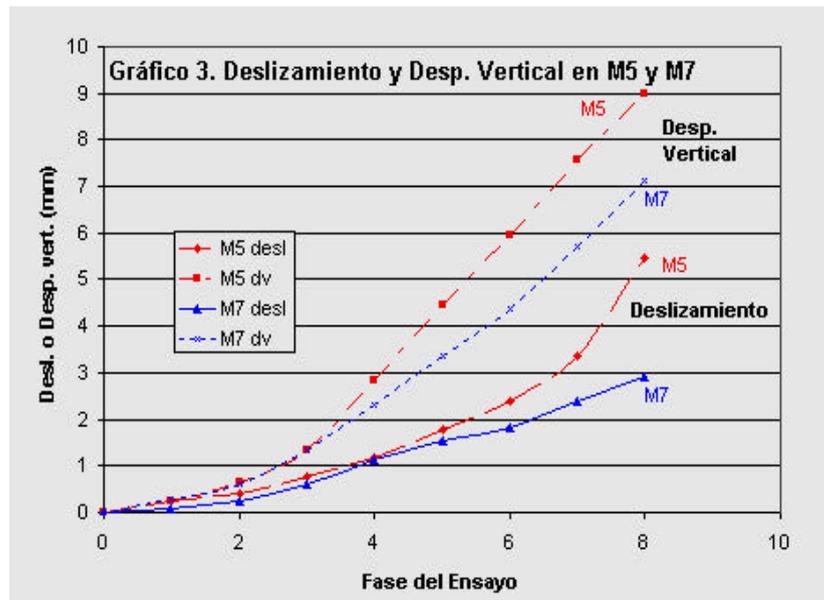
- M7, con una mayor concentración del refuerzo vertical en los extremos, pero, con un área de acero igual a la existente en M1, tuvo mejor comportamiento que M1 y M5, debido a que la disposición del refuerzo empleado controló mejor al desplazamiento vertical en la base, lo que hizo disminuir el deslizamiento del muro (Gráfico 3). Cabe destacar que en M7 predominó la falla por corte.
