ESTUDIO EXPERIMENTAL DE CUATRO ALTERNATIVAS PARA IMPEDIR LA FALLA POR DESLIZAMIENTO EN LOS MUROS DE ALBAÑILERÍA ARMADA

Por: Angel San Bartolomé, Wilson Silva, Eliana Meléndez y Gino Castro
PONTIFICIA UNIVERSIDAD CATÓLICA DEL PERÚ

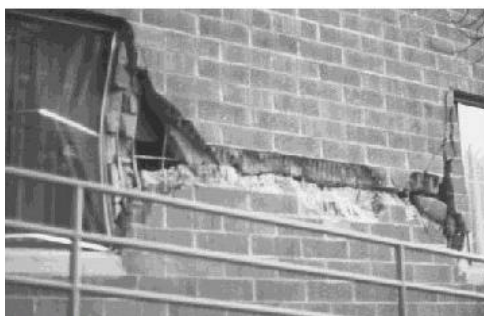
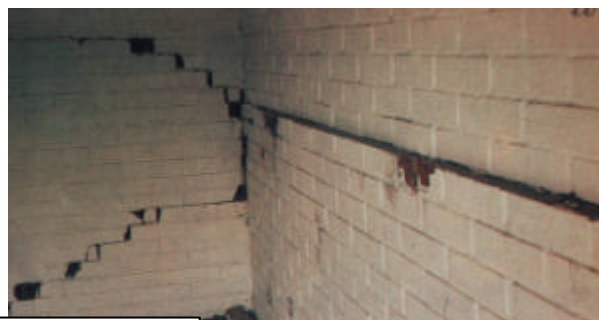
Fig.1. Falla por deslizamiento.

En los edificios estructurados con muros de albañilería armada sometidos a terremotos, puede ocurrir, por una serie de razones, una falla por deslizamiento (cizalle o corte-fricción). Esta forma de falla es muy peligrosa, porque la sección transversal del muro se reduce significativamente (Fig.1), debido a la acción simultánea de las cargas sísmicas coplanares y perpendiculares al plano del muro, y también, porque esta falla puede causar incluso la rotura del refuerzo vertical y el disloque del muro por encima del plano de falla, lo que genera una doble excentricidad de la carga vertical. De esta manera, el objetivo del proyecto es tratar de eliminar la falla por deslizamiento, o al menos retardar su aparición hasta que los muros alcancen la distorsión angular inelástica máxima permitida para las construcciones de albañilería armada por nuestra norma sísmica (0.005, Ref.1) cuando ocurren sismos severos, transformando este tipo de falla en otras menos peligrosas, como son: las fallas por flexión o por fuerza cortante.

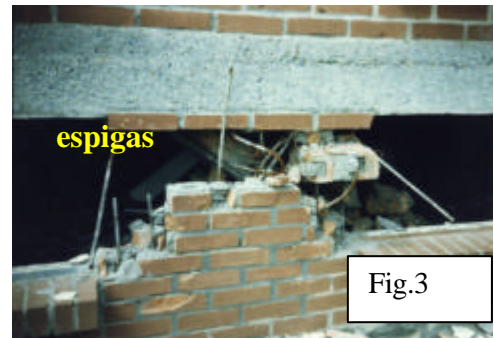
2. Traslape del refuerzo vertical. Tradicionalmente, para facilitar el proceso constructivo de la albañilería armada, se acostumbra dejar espigas ancladas en la cimentación, para después de terminar con la construcción de la albañilería, insertar las barras verticales traslapándolas con las espigas, creándose de esta manera un plano de debilidad en la zona donde terminan las espigas, por donde puede ocurrir la falla por deslizamiento (Fig.3).

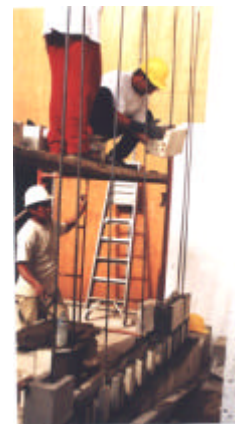
Para evitar el problema que ocasionan los traslapes, en otros países se fabrica bloques H (Fig.4), que permiten el uso de refuerzo vertical continuo, con lo cual se descongestionan las celdas reduciéndose la posibilidad de que se formen cangrejas en el concreto líquido (“grout” o material con que se rellenan los muros). El emplear refuerzo vertical continuo y bloques convencionales (no en forma de H), retarda el proceso de asentado durante la primera jornada de trabajo, por el tiempo que demora insertar y bajar al bloque a través del refuerzo vertical.

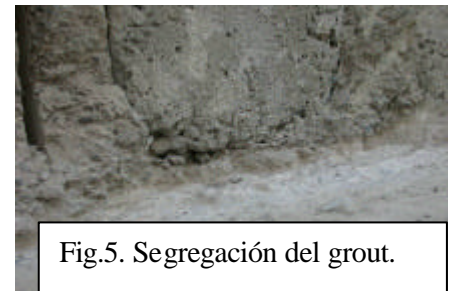
3. Falta de adherencia grout-cimentación. Puede ser causado por una serie de razones: a) tratamiento inadecuado de la superficie del cimiento (rayado poco profundo, presencia de lechada superior, falta de limpieza al iniciar la construcción de la albañilería y también antes de vaciar el grout); b) segregación del grout (Fig.5) producida por: su alto contenido de agua, compactación inadecuada, altura excesiva de vaciado; etc.

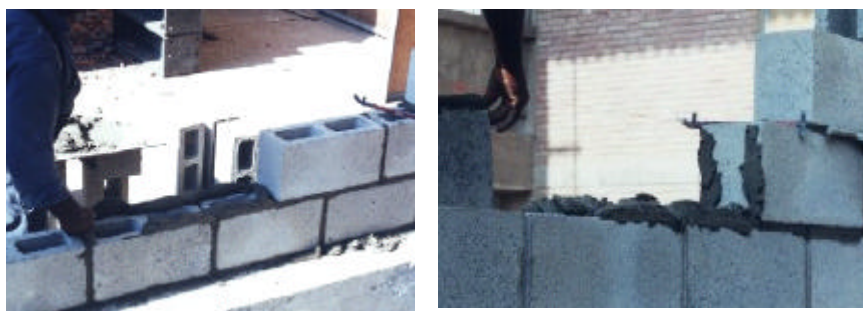
6. Uso de cintas de mortero longitudinales y verticales. El grout no rellena el espacio entre las cintas, lo que debilita la unión bloque-mortero, con la consecuente formación de fisuras.

Fig.7
Cintas de mortero en las juntas.

8. El espacio existente entre las cintas verticales de mortero, empleadas en el muro M1 (tradicional), no fue relleno por el grout, lo que dio lugar a una zona de debilidad. En el resto de muros, se utilizó junta vertical llena, pero esta mejora no se reflejó en la resistencia de los muros (excepto en M4), debido a que fallaron por deslizamiento.
9. El empleo de arena seca colocada en la base del muro durante su construcción, para evitar que los desperdicios de mortero queden pegados sobre la cimentación formando juntas frías en la interfase grout-cimentación, debería descartarse, debido a que la arena seca absorbe el agua del mortero debilitando en la base del muro las uniones bloque-mortero y mortero-cimentación. En reemplazo de la arena, es conveniente utilizar retazos de plásticos.

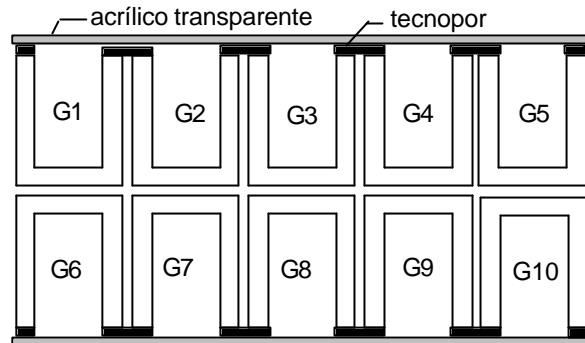
El objetivo que se busca en este acápite es definir el grout a utilizar en los muros mejorados, tratando de reducir los problemas de contracción de secado y de segregación. Para esto se fabricaron 10 mezclas distintas (Gi en la Fig.8), empleando como molde un pilar de bloques U (medios bloques), con una altura de 2.4 m (Fig.10). Estos moldes permitieron la transferencia natural de agua desde el grout hacia los bloques. Por otro lado, se utilizó encofrados transparentes con el objeto de observar lo que ocurría con el grout durante su vaciado y compactación. Al retirar el encofrado, pudo observarse si existían los problemas mencionados.

Fig.8
Moldes con
Bloques U.

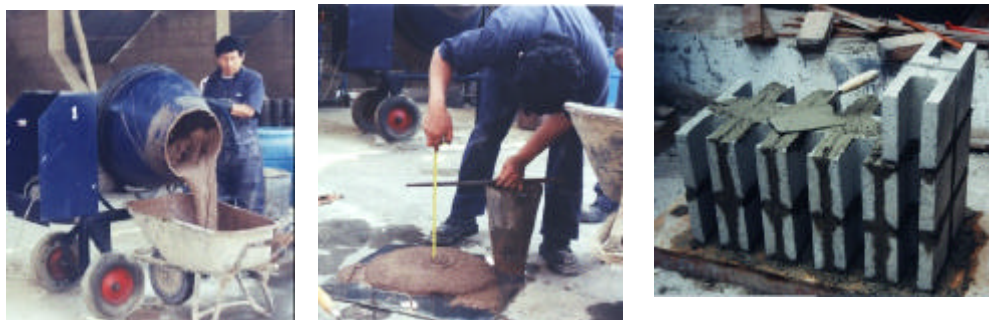
Fig.9
Preparación
del grout y
construcción
del pilar.

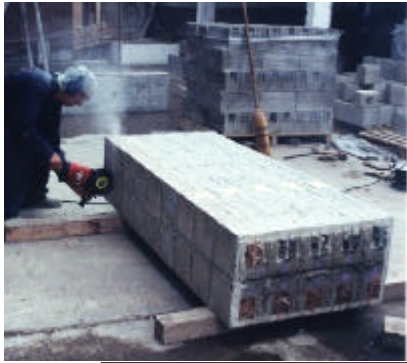
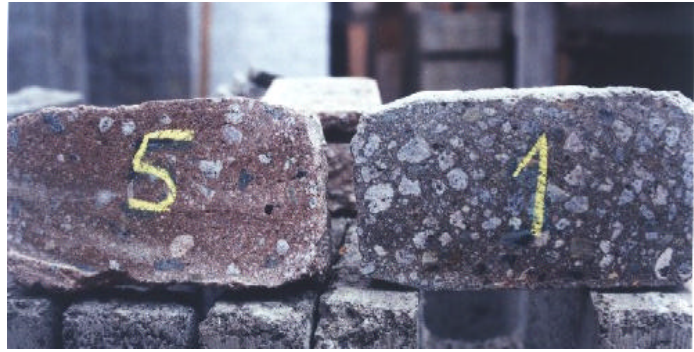
Externamente se pudo observar que el grout tradicional (G1) tuvo los mayores problemas de segregación y contracción de secado, mientras que estos problemas se redujeron en las mezclas G5, G6, G7 y G10 (con cemento puzolánico y arena tamizada), pero, las mezclas G6 y G7 (con 9” de slump), se notaron muy secas, lo que podría provocar cangrejas internas en los muros, por lo que es conveniente utilizar 10” de slump. Para revisar internamente al grout, el pilar fue izado y volcado con un puente grúa, para luego cortar su base con una amoladora a la altura de la primera hilada. De la base del pilar se extrajeron muestras de grout, con el objetivo de observar su estructura interna, cabe destacar que la mayor concentración de piedras (segregación en la base) se encontró en la probeta G1 (Fig.10). Como conclusión de estos ensayos preliminares, se utilizó en los muros mejorados: G2 para M2, G5 para M3, y G10 para M4 y M5.

Fig.10. Extracción de muestra de grout de la base del pilar y muestras G5 y G1.

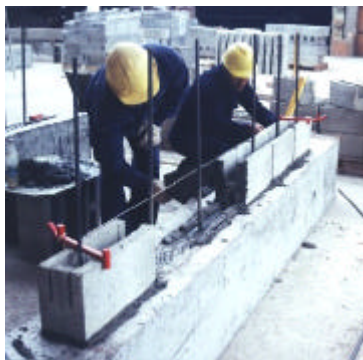
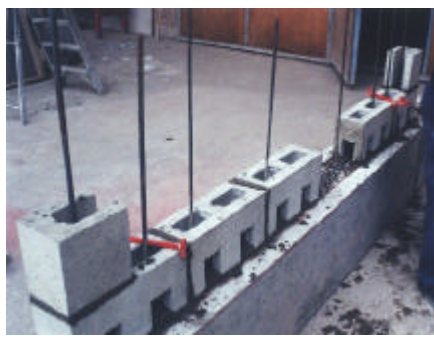
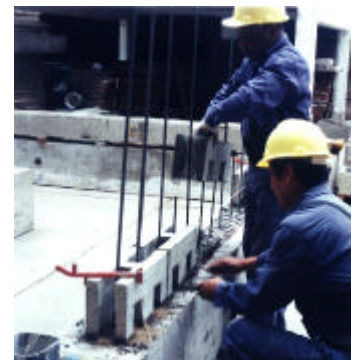
Fig.14. Construcción de muros M1 (izquierda), M3 (centro) y M5 (derecha).

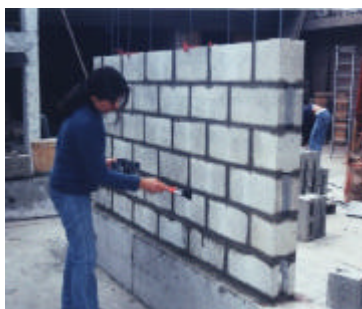
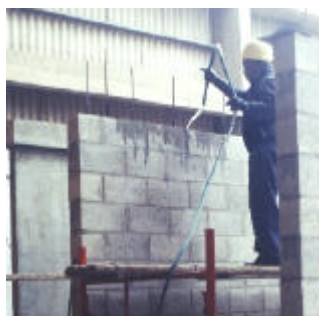
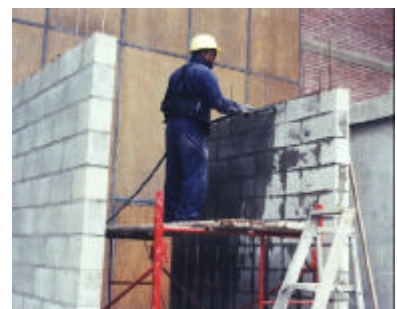
Fig.15. Tratamiento con agua en M4 y M5. Ver el párrafo 3.8.

8. Tratamiento con agua para incrementar la adherencia bloque-mortero y atenuar la contracción de secado del grout. Con una brocha, humedecer las juntas 2 horas después de haber asentado los bloques, una vez al día, hasta el día del vaciado del grout. Antes del vaciado, regar internamente las celdas, encofrar las ventanas de limpieza, vaciar y compactar al grout, luego curar al muro regándolo externamente una vez al día durante una semana.

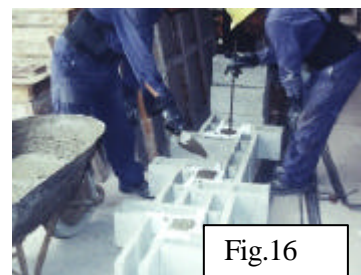
Fig.16

Empleando como moldes a los bloques forrados con papel filtro (Fig.16), para permitir la transferencia de agua del grout hacia los bloques, se fabricaron 9 probetas de 10x10x19 cm, tres provinieron del muro M1 (tradicional), las otras tres de M2, mientras que las tres restantes fueron hechas con el grout de M3, M4 y M5. Estas probetas no fueron curadas, y luego de 28 días fueron ensayadas a compresión, obteniéndose los siguientes resultados promedios:

- Grout 1: 2 ½ : 1 ½ (cemento Pórtland tipo I- muro M1): $f'c = 240 \text{ kg/cm}^2$
- Grout 1: 3 : 1 (cemento Pórtland tipo I – muro M2): $f'c = 193 \text{ kg/cm}^2$
- Grout 1: 3: 1 (cemento puzolánico tipo IP- muros M3, M4 y M5): $f'c = 197 \text{ kg/cm}^2$

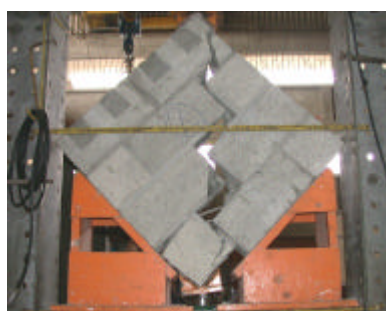
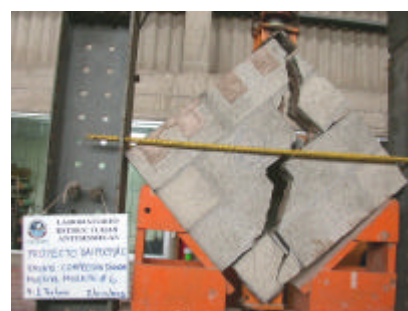
Fig.17. Falla escalonada en muretes rellenos con grout 1: 2 ½ : 1 ½ (cemento tipo I, izquierda) y falla mixta en muretes rellenos con grout 1: 3: 1 (cemento IP, derecha).

Se construyeron un total de 6 pilas y 6 muretes, los cuales fueron ensayados a compresión axial y a compresión diagonal, respectivamente. Las pilas (14x39x60 cm) estuvieron compuestas por 3 hiladas y los muretes por 4 hiladas (14x80x80 cm). Tres pilas y tres muretes fueron rellenados con el grout tradicional de M1 (1: 2 ½: 1 ½), mientras que el resto de prismas fueron rellenados con grout similar al empleado en M4 y M5 (1: 3: 1, con cemento puzolánico), además de recibir el tratamiento húmedo especificado en 3.8 para M4 y M5. En la Tabla 2 se indica los resultados, mientras que en la Fig.17 se aprecia que los muretes rellenos con grout tradicional, tuvieron una falla escalonada a través de las juntas, en tanto que los rellenos con grout 1:3:1, tuvieron algunas grietas que atravesaron los bloques, lo que implica una mejora en la adherencia mortero-bloque, producto del tratamiento que tuvieron esos prismas, sin embargo, el grout de esos prismas se notó que aún estaba húmedo, pese a que tenía 28 días de edad, lo que debe haber repercutido en los resultados, principalmente en la resistencia a compresión de las pilas.

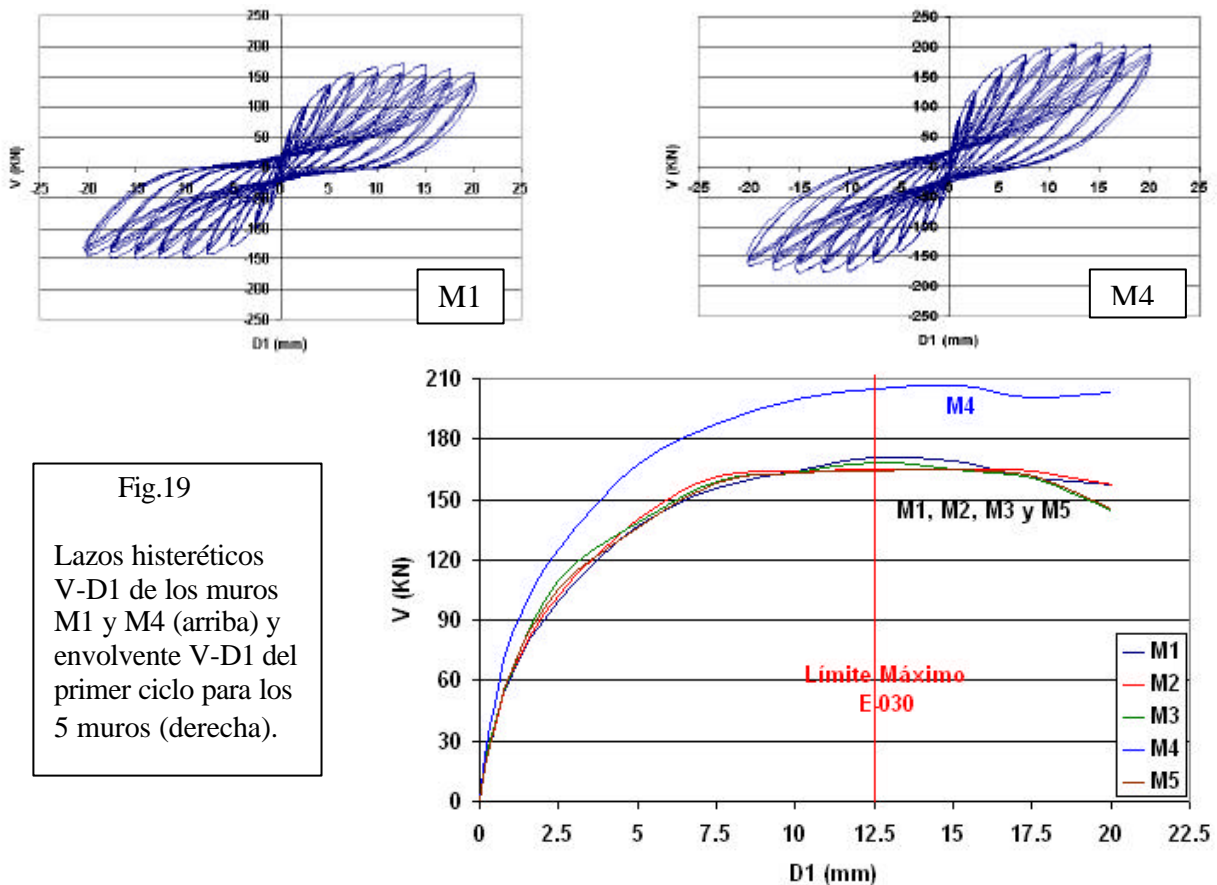
Fig.19

Lazos histeréticos V-D1 de los muros M1 y M4 (arriba) y envolvente V-D1 del primer ciclo para los 5 muros (derecha).

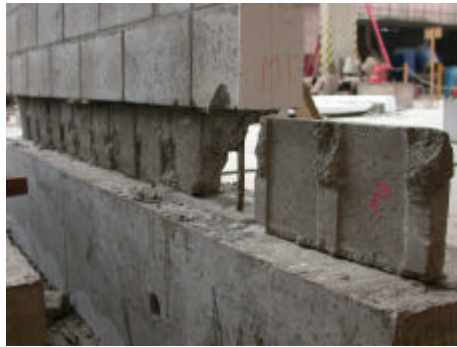
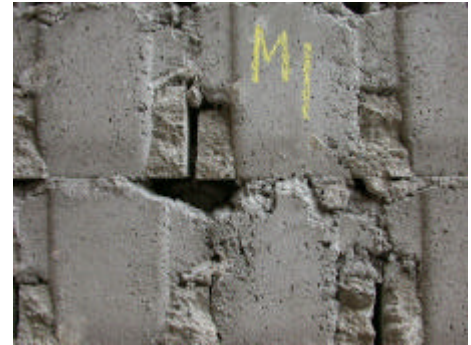
Fig.21

Terminado el experimento, se procedió a inspeccionar internamente el estado de cada muro (Figs. 21 y 22). Esta operación se hizo con el objetivo de detectar cangrejeras, segregación del grout, el grado de adherencia mortero-bloque-grout-acero, el estado del refuerzo, etc.

Muro M1. Falta de adherencia bloque-grout y juntas verticales vacías.

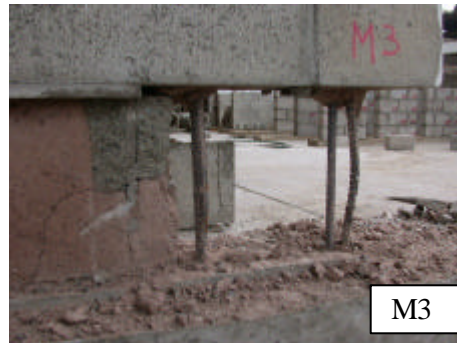
Pandeo del refuerzo vertical por deslizamiento en la base de M3 y eliminación del pandeo al evitarse el deslizamiento en M4.

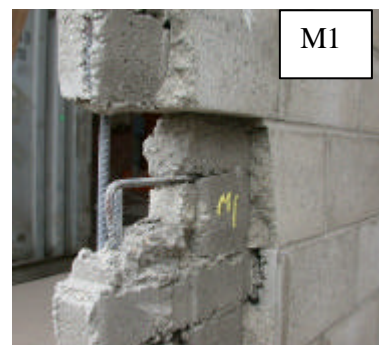
7. Todas las barras horizontales quedaron desplazadas hacia uno de los lados del muro, debido a que se instalaron sueltas y se movieron durante el vaciado y compactación del grout. Esto podría causar con el tiempo problemas de corrosión y falta de adherencia con el grout. Para solucionar este problema se sugiere utilizar barras verticales continuas, con lo cual, las barras horizontales pueden amarrarse con la verticales, esta solución exigiría el empleo de bloques H para facilitar el asentado, o que las fábricas produzcan bloques con menor separación entre las ranuras existentes en sus tapas transversales (lugar donde se aloja el refuerzo horizontal).

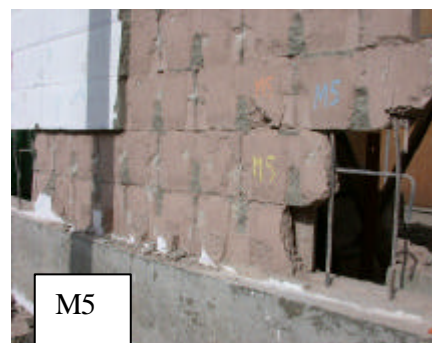
4. En el muro M5, donde se utilizó barras verticales continuas y espigas tipo B en aquellas celdas que carecían de refuerzo vertical, se evitó la falla por deslizamiento en la base, pero ésta se trasladó a la base de la tercera hilada, donde terminaban las espigas, por lo que es necesario que estas espigas tengan distintas longitudes. Cabe destacar que a diferencia de M4, el muro M5 careció de las espigas tipo A, por lo que en la zona de traslape de las barras verticales, M5 tuvo la mitad de refuerzo vertical que es el elemento que controla la falla por deslizamiento. Adicionalmente, el deslizamiento se inició después que los talones se trituraron durante la fase 9, y la trituración se debió a que el grout aún estaba húmedo producto del tratamiento con agua que tuvo M5, pese a que habían transcurrido 28 días hasta el instante del ensayo.
