# COMPORTAMIENTO A CARGA LATERAL CÍCLICA DE MUROS DE ALBAÑILERÍA ARMADA CONSTRUIDOS CON BLOQUES DE CONCRETO VIBRADO

Por: **Angel San Bartolomé, Erika Vicente, Rafael Mendoza y Pedro Solano**  
**PONTIFICIA UNIVERSIDAD CATÓLICA DEL PERÚ**

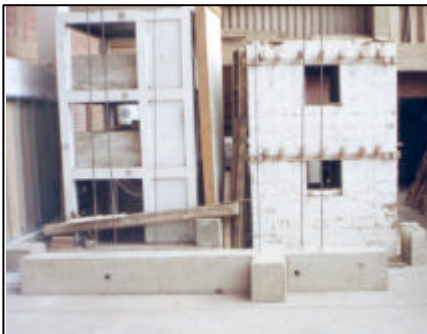
- La viga de cimentación se construyó dejando anclada la armadura vertical (Foto 1). La superficie de la viga se limpió, rayó y humedeció antes de aplicar la capa de mortero para la primera hilada (Foto 2).

Foto 1. Refuerzo Vertical anclado en la viga de cimentación

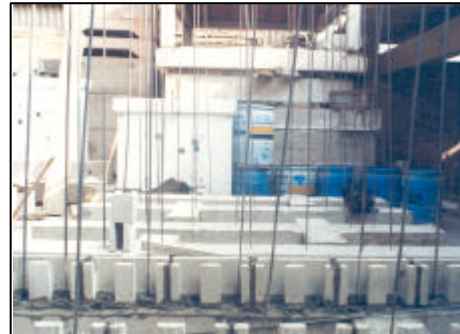
Foto 2. Primera hilada de los muros totalmente rellenos

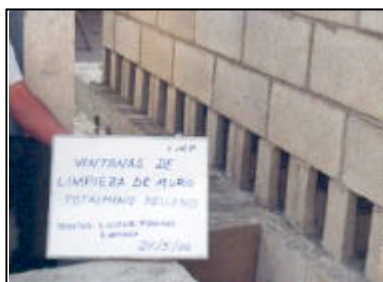
- Los muros fueron construidos asentando los bloques (secos y limpios) a plomo y en línea; el espesor de las juntas fue 1 cm. En la primera jornada de trabajo, se construyó la primera mitad del muro.
- En todos los alvéolos por rellenar correspondientes a los bloques de la primera hilada, se dejaron registros de limpieza (Foto 3), estas aberturas se hicieron con una amoladora eléctrica.

Foto 3. Ventanas de limpieza en muros totalmente rellenos.

- A través de los registros (Foto 3) se limpiaron los desperdicios de mortero de los alvéolos utilizando una compresora de aire y una aspiradora, luego se encofró la primera hilada con una tabla colocada en la cara donde se encuentran los registros de limpieza, para posteriormente llenar las celdas con concreto líquido. Cabe indicar que inicialmente Firth recomendaba taponar los registros con retazos provenientes del mismo bloque cortado, sin embargo, en un ensayo previo se observó que estos tapones eran expulsados al momento del ensayo, por el efecto cíclico de la carga lateral.

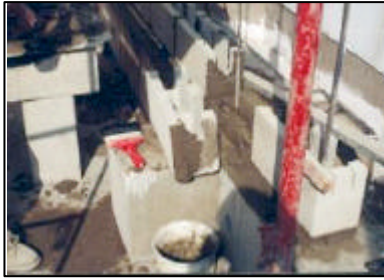
Foto 5. Junta vertical en el muro R3.

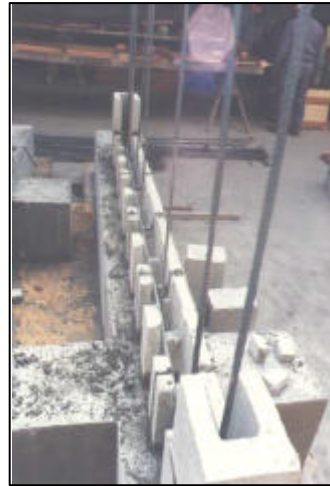
Foto 6. Refuerzo de acero corrugado horizontal en los muros P y R.

- El mortero fue reemplado, de tal modo de mantener su trabajabilidad.
- La armadura horizontal continua se colocó en el eje del muro, durante el proceso de asentado (Foto 6), en el caso de los muros con escalerilla electrosoldada, el mortero se colocó sobre la escalerilla (incluso sobre el escalón), cuidando de lograr que esté inmersa en la junta (Foto 7).

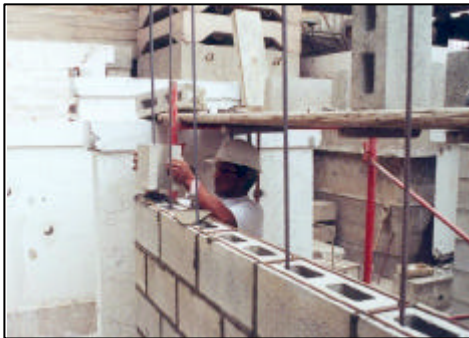
Foto 7. Refuerzo de Escalerilla en los muros E.

- Las escalerillas electrosoldadas empleadas como refuerzo horizontal en las juntas de los muros parcialmente rellenos, mostraron buen comportamiento, el espaciamiento de sus escalones (40 cm) no generó problemas de pandeo en el refuerzo longitudinal de la escalerilla.

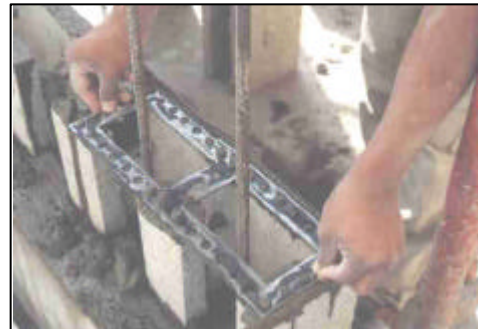
Foto 8. Plancha en los talones del muro R3.

- Solo en el muro R3 se utilizaron planchas de acero en sus 2 talones (Foto 8). En las tres primeras hiladas se colocó una plancha y media (60 cm de longitud) y en las siguientes dos hiladas, se colocó una plancha (40 cm de longitud).

- El uso de planchas en los talones del muro R3 retardó la aparición de grietas en esta zona por flexocompresión, sin producirse la trituración del bloque.

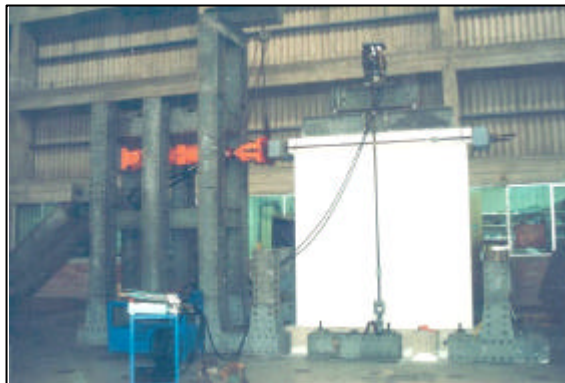
Para el caso de los muros sujetos a carga vertical (Foto 9), ésta se aplicó monotónicamente a una velocidad de 3 ton/min, hasta alcanzar 11 o 30 ton dependiendo del muro (Tablas 1 y 2); durante el ensayo de carga lateral cíclica, la carga vertical se mantuvo constante. El ensayo fue realizado controlando la amplitud del desplazamiento lateral  $D_0$  (Tabla 3 y Fig.3), aplicando un determinado número de ciclos hasta que se establezca el lazo histerético.

**Foto 9. Dispositivo de ensayo para muros sujetos a carga vertical.**

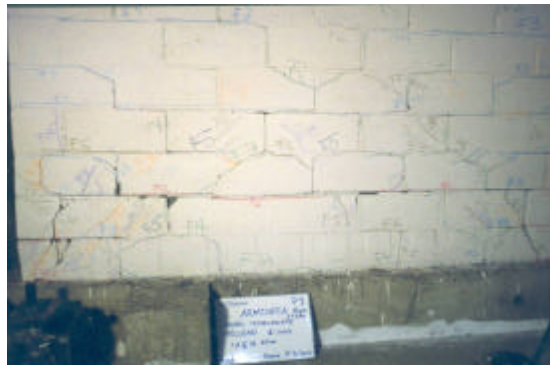
Foto 10. Falla típica por deslizamiento en las primeras hiladas.

- Durante el ensayo de los muros con relleno total ocurrió un tipo de falla indeseable: la falla por deslizamiento. Esta falla se presentó como una derivación de la falla por flexión, sobre las primeras hiladas de los muros, dejándose ver como una grieta horizontal a lo largo de la junta de mortero. Esta falla es muy peligrosa ya que la parte superior del muro puede salirse de su plano ante la acción de cargas sísmicas transversales, generándose una excentricidad importante de la carga vertical. Asimismo, la gran cantidad de ciclos que contiene un sismo, genera una degradación importante de la resistencia ante el deslizamiento.

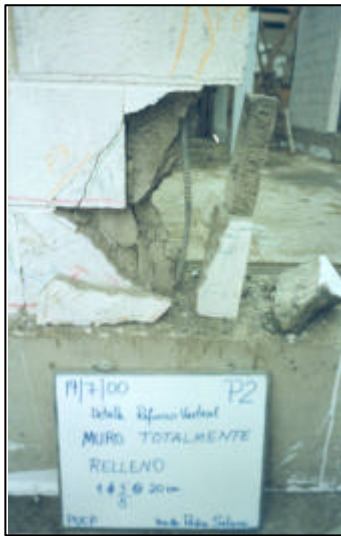
Foto 11. Trituración del talón, nótase el pandeo del refuerzo vertical

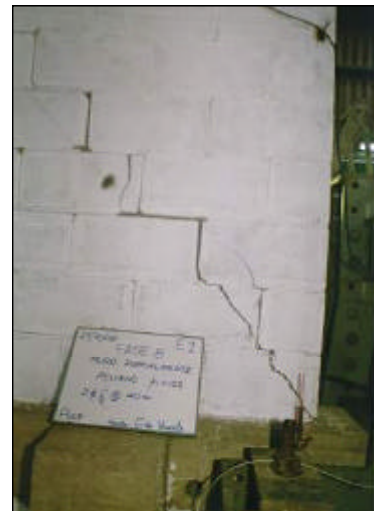
Foto 12. Falla por corte (Muro E1)

- En el muro E2 se había pronosticado una falla por flexión, sin embargo, este muro falló por corte.
- En igualdad de cuantía del refuerzo horizontal y bajo la misma carga vertical, los muros con relleno parcial fallaron por corte y admitieron cargas máximas similares a los muros totalmente rellenos (E1 vs. P1 y E2 vs. R1), debido a que los muros totalmente rellenos fallaron por deslizamiento.
