# COMPORTAMIENTO A CARGA LATERAL CÍCLICA DE LA ALBAÑILERÍA ARMADA DE JUNTA SECA CONSTRUIDA CON PLACAS P-14

Por: Ángel San Bartolomé, Miguel Ángel Moreno y Harold Bolaños  
PONTIFICIA UNIVERSIDAD CATÓLICA DEL PERÚ

Se analizó la posibilidad de emplear un nuevo bloque sílico-calcáreo, denominado “Placa P-14”, como una alternativa que imprime gran rapidez a la construcción de muros portantes de albañilería armada en edificios de hasta cinco pisos, con la peculiaridad de que los muros carecen de mortero en las juntas. Para ello se efectuaron ensayos de carga lateral cíclica en dos muros, sujetos además a carga vertical. Ambos muros presentaron iguales características, con la diferencia que el segundo llevó zunchos en los talones para confinarlos y aumentar la ductilidad del sistema P-14. Los resultados de los ensayos fueron satisfactorios.

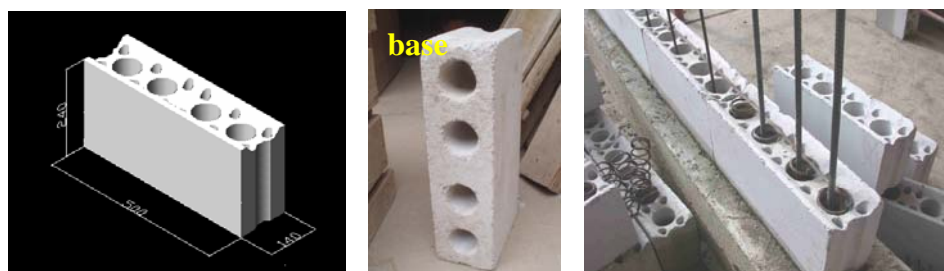
Fig.1  
Placa P-14

La Placa P-14 (Fig.1), de 14cm de espesor por 50cm de longitud y 24cm de altura, presenta 4 celdas circulares (7cm de diámetro, donde se aloja el refuerzo vertical) y un canal horizontal de 11cm de ancho por 2cm de profundidad, donde se coloca el refuerzo horizontal. Las 12 perforaciones (2.5cm de diámetro) sirven para aligerar el peso de la unidad (21.5 kg). El contenido de huecos, contabilizando las perforaciones, es el 30% del área bruta, por lo que la Placa P-14 califica como unidad sólida según la Norma E.070 (Ref.2). Cabe indicar que las perforaciones no atraviesan la base del bloque, aunque ello hubiese sido conveniente para que el grout que penetra a través de ellas se adhiera con el bloque de la hilada inmediata inferior.

- La placa P-14 clasificó de acuerdo a la Norma E.070 (Ref.2) como un bloque clase “P”, apto para ser empleado en la construcción de muros portantes de albañilería armada.
- La alta succión que presentó el bloque ( $54 \text{ gr}/200\text{cm}^2\text{-min}$ ) es adecuada, puesto que el grout necesita perder inicialmente agua para lograr una resistencia satisfactoria y transmitir su material cementante hacia los bloques, de tal modo que estos materiales logren integrarse.
- El grout penetró en el interior de las 12 perforaciones del bloque, por lo que sería conveniente que estas perforaciones traspasen la base de la Placa P-14 para lograr una mayor adherencia con los bloques de la hilada inmediata inferior.

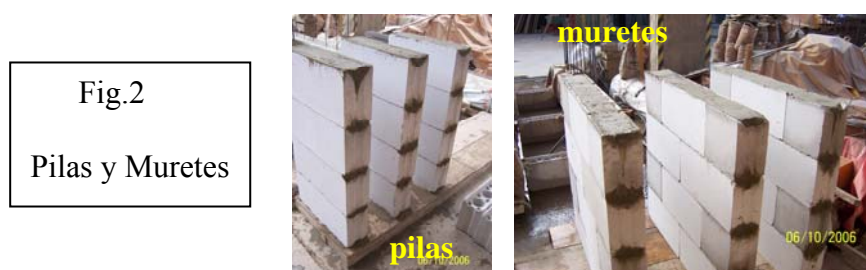
Para determinar la resistencia a compresión de la albañilería ( $f'm$ ) y la resistencia a compresión diagonal o a corte puro ( $v'm$ ), se realizaron ensayos en tres pilas y tres muretes. Estos prismas se construyeron apilando las placas P-14 en 4 hiladas (96cm de altura), para luego rellenarlas con grout (Fig.2). El peso volumétrico de estos especímenes en estado seco fue  $2 \text{ ton/m}^3$ .

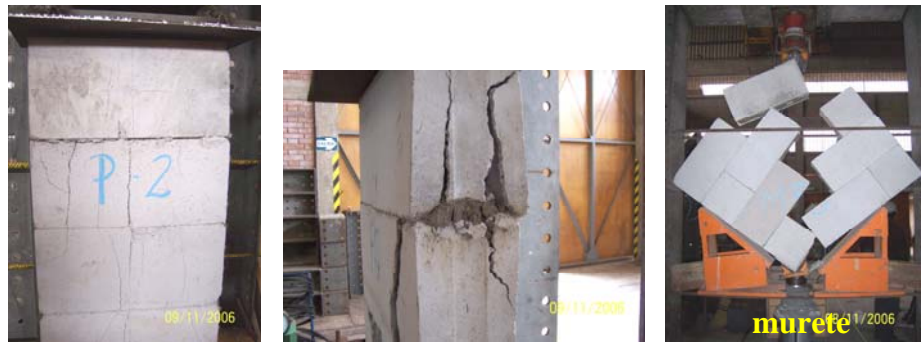
Fig.3  
Formas de falla de las Pilas y Muretes.

Los ensayos de las pilas y muretes no representaron el comportamiento del sistema P-14, dando resultados bajos y poco confiables ( $f'm = 40 \text{ kg/cm}^2$ ,  $v'm = 1.74 \text{ kg/cm}^2$ ), probablemente porque las pilas tuvieron gran esbeltez (6.9, por encima del valor máximo especificado en la Norma E.070: 5), y porque los muretes carecieron de refuerzo, generándose fallas por desprendimiento de los bloques (Fig.3). De este modo, las propiedades del sistema P-14 (módulo de elasticidad, etc.) se determinaron utilizando los resultados de los ensayos de los muros a escala natural.

La resistencia característica a corte puro ( $v'm$ ) de los muretes resultó sumamente baja y dispersa ( $1.74$  kg/cm<sup>2</sup>, con 26% de dispersión, ver el acápite 4) y con una forma de falla (desprendimiento de bloques) que no se presentó en los muros (fisuras diagonales que atravesaron los bloques).

- Las pilas ensayadas a compresión presentaron resistencias muy bajas ( $f'm = 40 \text{ kg}/\text{cm}^2$ ), posiblemente esto se deba a la gran esbeltez que tuvieron.
- Los muretes ensayados a compresión diagonal presentaron resistencias a corte puro muy bajas ( $v'm = 1.74 \text{ kg}/\text{cm}^2$ ), desprendiéndose los bloques; esta forma de falla no se dio en los muros debido a que los bloques estuvieron conectados por el refuerzo (2 varillas por bloque).
- Por lo indicado, se requiere realizar más ensayos de estos prismas, pero reforzándolos.

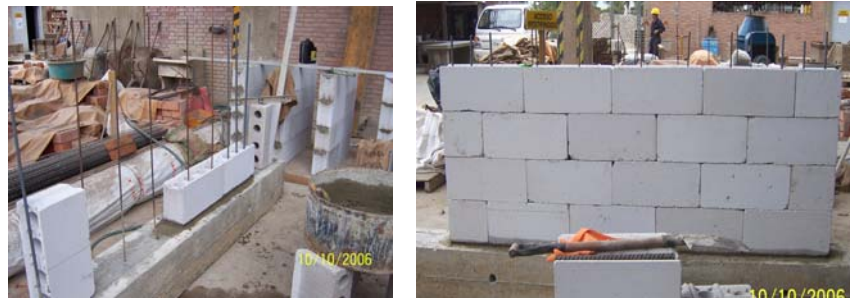
Fig.5  
Asentado de la primera hilada y apilamiento en las hiladas superiores.

La construcción de los dos muros se hizo en simultáneo por un maestro de obra calificado para este tipo de estructuras. Antes de la construcción se colocó sobre la cimentación una capa de mortero 1:3, de 1.5cm de espesor, para asentar las unidades guías de la primera hilada (Fig.5). Debe destacarse que al no requerirse mortero en las juntas de las hiladas superiores (albañilería de junta seca), no existen desperdicios de mortero que se introduzcan por las celdas, por lo que los bloques de la primera hilada no necesitan ventanas de limpieza, a diferencia de la albañilería armada convencional, lo cual es una ventaja constructiva del sistema P-14.

Posteriormente se procedió con el apilado los bloques de la siguiente hilada, encajándolos de manera que exista un traslape de medio bloque con los bloques de la hilada inmediata inferior (Fig.5). Al terminar el apilamiento de una hilada, se le aplomó con las hiladas inferiores por medio de una regla y un martillo de goma.

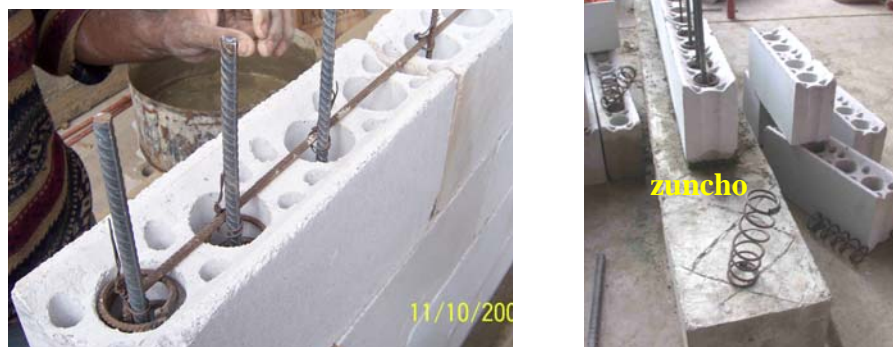
Fig.6  
Refuerzo horizontal y zunchos en M-2

El proceso indicado se repitió hasta alcanzar la altura del muro, cuidando de colocar el refuerzo horizontal (Fig.6) y los zunchos para el caso del muro M-2. Luego se insertó el refuerzo vertical traslapándolo con las espigas, sin amarrar estas varillas.

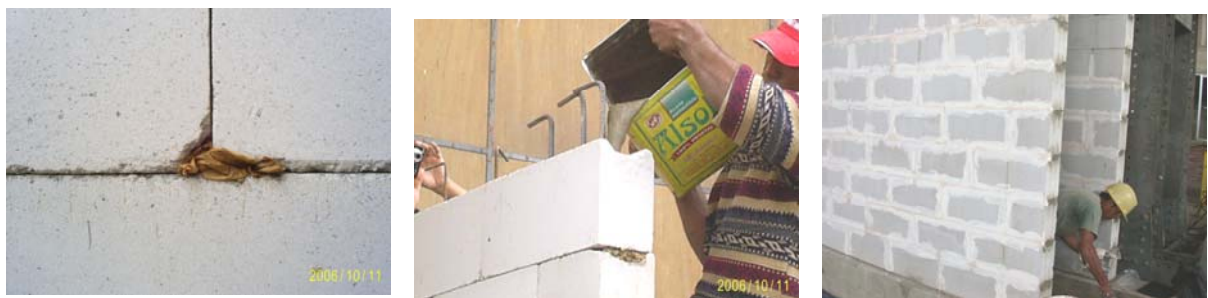
Fig.7. Taponado de rendijas, vaciado del grout y masillado de las juntas.

Previo al vaciado, se taparon las rendijas por donde pudiera salirse el grout (Fig.7). Luego se vació el grout de manera continua, empezando desde la celda extrema hasta que se llene completamente toda su altura, para después proseguir con la celda adyacente hasta llegar al otro extremo del muro; este procedimiento se realiza para evitar cangrejeras. El grout, por ser líquido, rellena también los canales horizontales y las perforaciones de la Placa P-14. Debe destacarse que inmediatamente después de terminar el apilamiento, y luego de que la primera capa de mortero haya fraguado, es posible vaciar el grout, a diferencia de la albañilería armada convencional, donde se debe esperar que seque el mortero utilizado en todas las juntas.

Finalmente, con el objeto de observar si los sismos moderados podrían dañar los acabados, se aplicó masilla en las juntas de una de las caras del muro (Fig.7) para luego lijarla y pintarla.

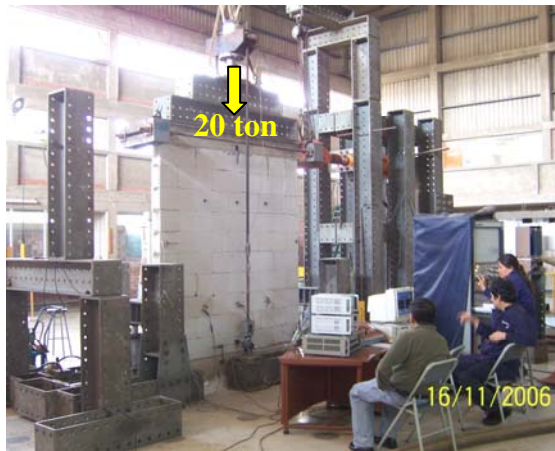
Fig.8. Vista global de los dispositivos e instrumentación utilizada.

Transcurridos 28 días de fragua en ambos muros, se prepararon los dispositivos necesarios para el ensayo. En la Fig.8 aparecen la instrumentación empleada y los dispositivos utilizados.

Las funciones de los 10 LVDT (Fig.8) empleados fueron:

- **D1:** Controlar los desplazamientos laterales.
- **D2 D3 y D4:** Medir las deformaciones axiales.
- **D5 y D6:** Medir las deformaciones verticales en los talones del muro.
- **D7 y D8:** Medir las deformaciones diagonales.
- **D9:** Registrar el posible deslizamiento entre el muro y la cimentación.
- **D10:** Medir el grosor de las grietas acumuladas en la zona central del muro.

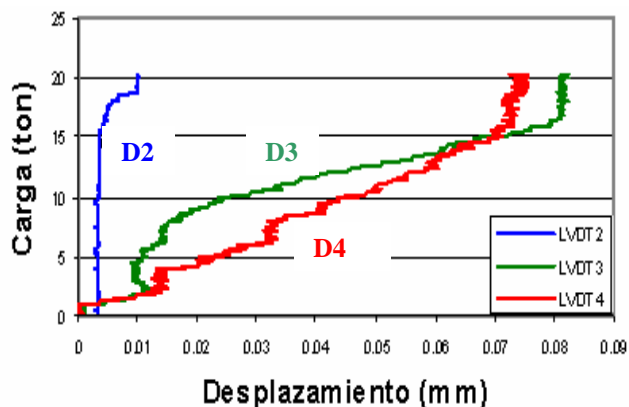
Fig.9

La carga vertical se aplicó a una velocidad de 3 ton/min hasta llegar a 20 ton. En esta etapa se pretendió evaluar el módulo de elasticidad (E), sin embargo, el pequeño esfuerzo axial aplicado ( $6.35 \text{ kg/cm}^2$ ), generó desplazamientos verticales (D2, D3 y D4) fuera del rango de precisión de los LVDT (menores de 0.1 mm, Fig.9), por lo que no pudo determinarse "E".

Muro M-2. Gráfica carga axial P vs desplazamientos D2, D3 y D4.

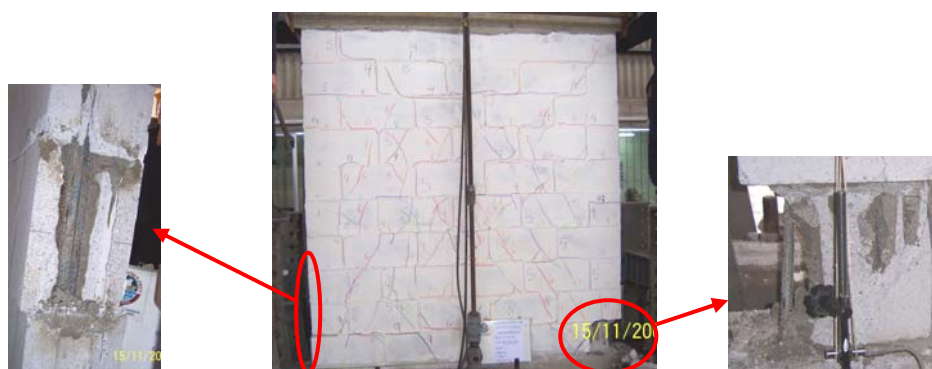
Fig.10. Muro M-1 al término del ensayo.

En la Tabla 2 se presenta un resumen de las principales fisuras que tuvieron los muros durante el ensayo de carga lateral cíclica, mientras que en las figuras 10 y 11 se muestra su estado final.

Tabla 2. Comportamiento de los Muros.		
Muro	M-1 (sin zunchos)	M-2 (con zunchos)
Fase 1 (0.5mm)	No se presentaron fisuras, el comportamiento de ambos muros fue elástico.	
Fase 2 (1.5mm)	Se presentaron fisura por flexión en la base.	Fisuras por flexión en la base y en las juntas de los bloques de las 2 hiladas inferiores.
Fase 3 (2.5mm)	Aparecieron fisuras horizontales en las juntas correspondientes a la mitad inferior del muro.	Fisuras escalonadas en las juntas, horizontales y verticales, en la mitad inferior del muro.
Fase 4 (5.0mm)	En ambos muros se presentaron las primeras fisuras diagonales que abarcaron toda la pared, algunas fueron escalonadas a través de las juntas y otras atravesaron los bloques.	
Fase 5 (7.5mm)	Se generaron nuevas fisuras diagonales y verticales localizadas en la zona central de ambos muros. Estas fisuras atravesaron los bloques.	
Fase 6 (10.0mm)	Empezó a triturarse el talón derecho, desprendiéndose la cuarta parte del bloque.	Aparecieron nuevas fisuras diagonales. Los talones no presentaron fisuras.

Fase 7 (12.5mm)	Se prolongaron y ensacharon las fisuras existentes. A partir de la fase 8 el muro M-1 empezó a perder resistencia.	Se prolongaron y ensacharon las fisuras existentes. A partir de la fase 7 empezaron a fisurarse los bloques de ambos talones, pero no hubo pérdida de resistencia.
Fase 8 (15.0mm)		
Fase 9 (17.5mm)	Se desprendió el grout del talón derecho triturado, dejando al descubierto al refuerzo vertical.	Se despostillaron los bordes inferiores de un bloque localizado en la cuarta hilada.
Fase 10 (20.0mm)	El talón izquierdo se agrietó en las 3 primeras hiladas, dejando al descubierto al refuerzo vertical. El refuerzo vertical del talón derecho terminó pandeado.	El bloque del talón derecho se trituró desprendiéndose del grout que quedó confinado por los zunchos. En el cuarto ciclo de esta fase hubo una degradación importante de resistencia.

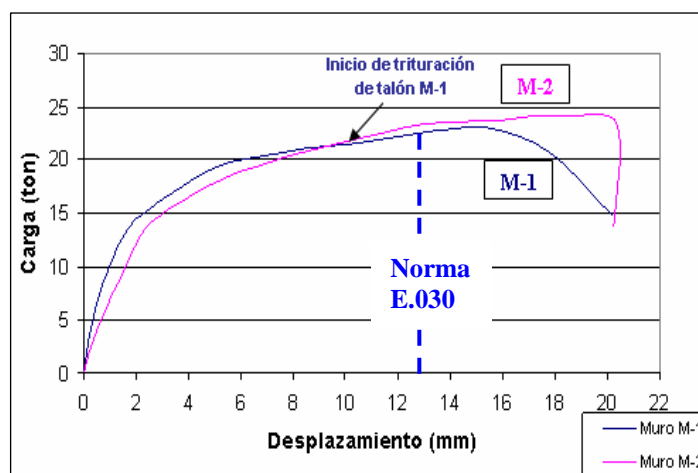
Fig.14  
Envolvente V-D1  
para los muros M-1  
y M-2 (zunchado).

En la Norma Sísmica E.030 (Ref.3) se especifica que la distorsión angular máxima para la albañilería reforzada es 0.005. Para los muros analizados, esta distorsión corresponde a un desplazamiento lateral de:  $0.005h = 0.005 \times 2500 = 12.5 \text{ mm}$ , asociado a la fase 7 del ensayo.

Este requerimiento de desplazamiento lateral para sismos severos, fue cumplido por el muro M-2 (con zunchos), donde la degradación de resistencia se presentó en la fase 10 (D1 = 20mm, Fig.14) al triturarse sus talones. En cambio, en M-1 (sin zunchos) la trituración del talón se inició en la fase 6 (D1 = 10mm) y pese a que no degradó resistencia hasta la fase 8 (D1 = 15mm), porque la trituración del talón en la fase 6 abarcó  $\frac{1}{4}$  de bloque comprometiendo sólo a la varilla vertical extrema, conservadoramente se considera que el comportamiento de M-1 no fue aceptable, en vista que un sismo real podría provocar un mayor deterioro al imprimirle al muro, con gran rapidez, un mayor número de ciclos que los generados hasta la fase 6 del ensayo.
