COMPORTAMIENTO SÍSMICO DE UN TABIQUE FIJO HECHO CON PLACA P-7

Por: Ángel San Bartolomé, Giovanna Novoa y Gustavo Hermoza
PONTIFICIA UNIVERSIDAD CATÓLICA DEL PERÚ

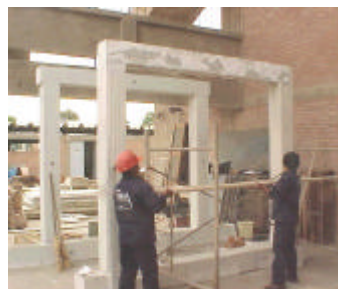
Se construyeron 2 pórticos (Fig.2), cada uno estuvo compuesto por 2 columnas de 0.25x0.25x2.4 m de altura libre y una viga de 0.25x0.25x3.0 m de longitud total. La viga de cimentación fue de 0.30x0.30 y 3.60 m de longitud. Todos los elementos fueron reforzados con 4 $\phi \frac{1}{2}$ " y estribos de $\frac{3}{8}$ ", 1 a 5, 4 a 10, resto a 20 cm. El paño a ser relleno con el tabique P-7 fue de 2.5x2.4 m.

Fig.2
Pórticos de
concreto armado.

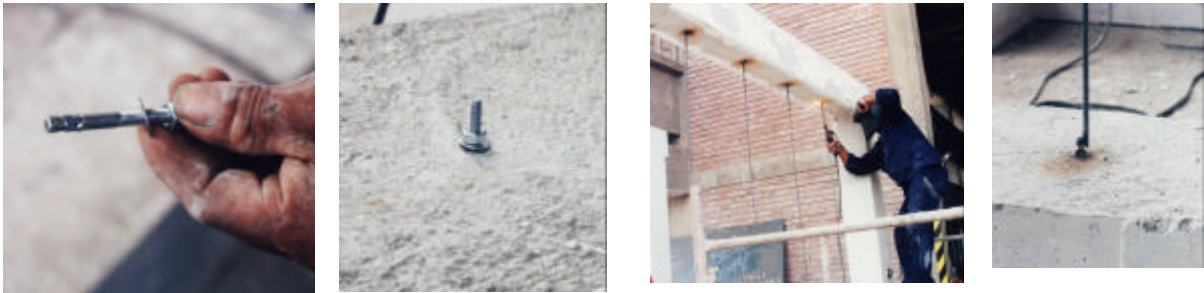
- En la base de la viga superior y en la superficie superior de la cimentación se clavaron pernos expansivos (Fig.3) espaciados cada 50 cm, para lo cual, previamente se efectuaron perforaciones en el concreto de 2.5 cm de profundidad con un taladro de broca $\frac{1}{4}$ ".
- Las cuatro varillas de refuerzo vertical de $\frac{1}{4}$ ", fueron conectadas a los pernos expansivos con un punto de soldadura.
- Las placas P-7, previamente limpiadas, fueron asentadas en su estado natural (secas) utilizando mortero 1:4. Las juntas horizontales tuvieron 1 cm de grosor (Fig.4).
- Culminada la construcción de cada hilada, se procedió a rellenar los alvéolos con grout, formándose de esta manera las juntas verticales, las mismas que estuvieron alineadas. Incluso el alvéolo semicircular de la Placa P-7 en contacto con la columna, fue rellenado con grout.

Fig.3. Perno expansivo y soldadura con las varillas del tabique.

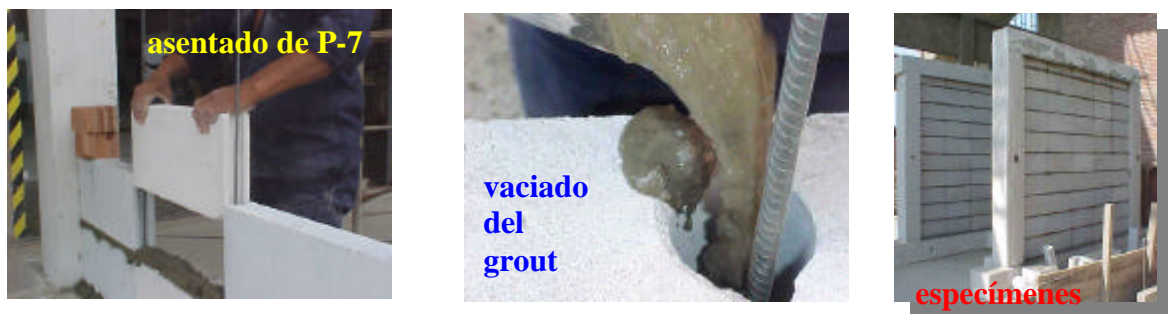
Fig.4. Construcción del tabique con Placa P-7.

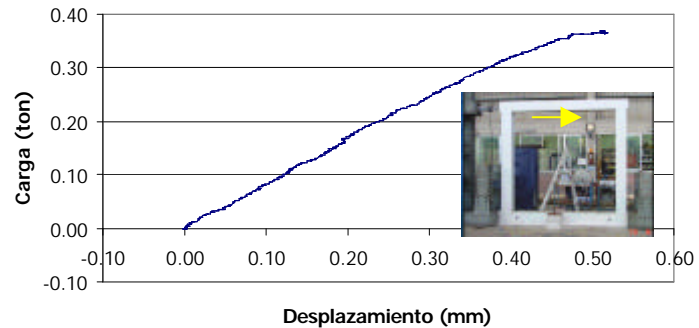
Este ensayo se realizó aplicando con un actuador dinámico una carga lateral, monotónicamente creciente, sobre la viga hasta alcanzar un desplazamiento horizontal de 0.5 mm (medido con un

LVDT). Este desplazamiento fue pequeño de modo que el pórtico se comporte en el régimen elástico, sin que se produzcan fisuras. La curva cortante-desplazamiento (Fig.5) fue prácticamente lineal, con una pendiente (rigidez lateral del pórtico) igual a $K_p = 596 \text{ ton/m}$.

Fig.5
Ensayo monotónico del pórtico en el rango elástico.

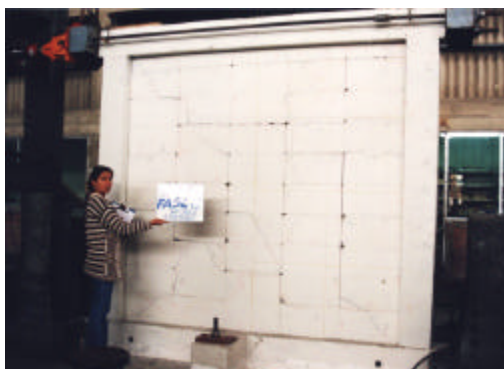
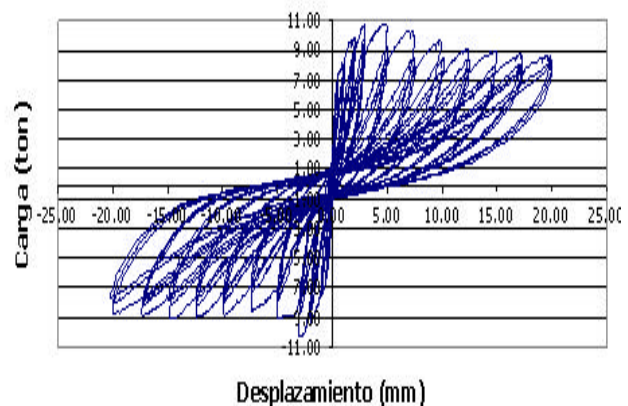
Cabe destacar que el tabique P-7 falló por corte, presentándose fisuras muy finas. Asimismo, no se presentaron separaciones entre los elementos de concreto armado y el tabique, ni fallas en los puntos de soldadura perno-refuerzo vertical del tabique, comportándose el conjunto en forma integral, como si se tratase de una albañilería confinada (Ref.2). Tampoco se presentaron grietas de importancia en las juntas verticales de las placas P-7 (adheridas por el grout). Además, los lazos histeréticos cortante-desplazamiento fueron estables y la resistencia máxima alcanzada por el conjunto fue 10.5 ton, degradando a 9 ton en las 4 últimas fases del ensayo.

Fig.6. Estado final del conjunto y gráfica cortante-desplazamiento lateral.

La pendiente de la gráfica carga-desplazamiento en el rango elástico (fase 2), corresponde a la rigidez lateral experimental del conjunto pórtico-tabique: $K_{pt} = 16,867$ ton/m. Esta rigidez fue 28 veces mayor que la proporcionada por el pórtico ($K_p = 596$ ton/m, ver 5.1), por lo que el tabique aportó una rigidez considerable al sistema.

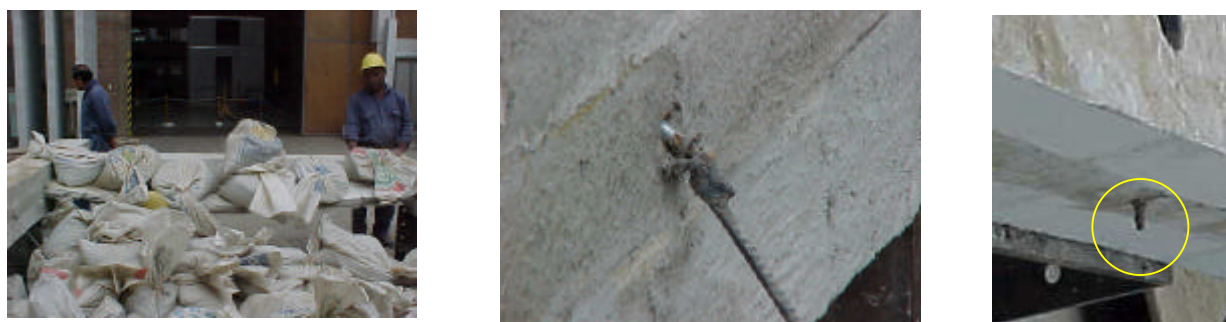
El colapso que se obtuvo (Fig.11) fue frágil, presentándose roturas en el punto de soldadura perno-refuerzo del tabique y falla por anclaje del perno expansivo, ello ocurrió para una carga un tanto mayor que la de agrietamiento (762 kg/m^2).

Fig.11. Colapso del tabique (izq.), falla por anclaje del perno expansivo (centro) y falla en el punto de soldadura perno-refuerzo vertical del tabique (der.).
