# COMPORTAMIENTO SÍSMICO DE UN MURO DE ALBAÑILERÍA CONFINADA CON INSTALACIÓN SANITARIA EN SU INTERIOR

Por: Ángel San Bartolomé, Cristhian Chuquín y Jorge Paredes

PONTIFICIA UNIVERSIDAD CATÓLICA DEL PERÚ

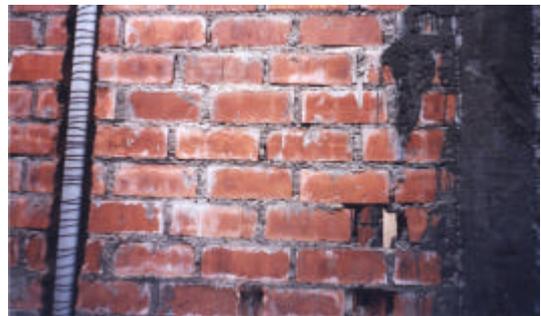
Fig.1. Desintegración columna-muro.

Fig.2. Muro dividido en 2 partes.

En nuestro país se acostumbra instalar las tuberías después de haberse construido a los muros portantes confinados, para ello se pica a la albañilería, se instala el tubo y después se resana la zona afectada con mortero. Este procedimiento se encuentra prohibido por la Norma E.070 (Ref.1) puesto que: se puede desintegrar la conexión columna-muro (Fig.1) o dividir al muro en dos partes como si existiese una junta vertical en su interior (Fig.2).

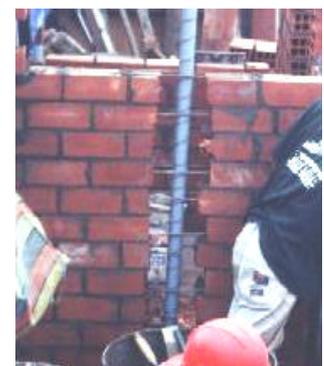
En reemplazo del procedimiento anterior, la Norma E.070 permite que la tubería quede embutida en el interior de una falsa columna de concreto simple, para lo cual, durante la construcción de la albañilería debe dejarse una cavidad conectando las partes divididas del muro mediante mechas de acero colocadas en las juntas horizontales, tal como aparece en la Fig.3.

Fig.3. Falsa columna

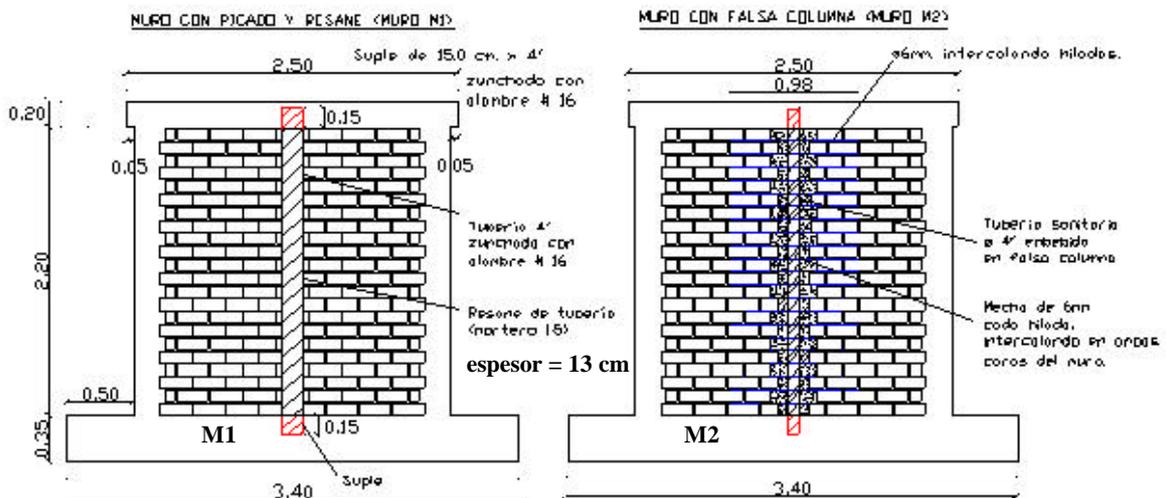
Se construyeron dos muros de albañilería confinada (Fig.4) con la misma geometría, el mismo refuerzo (en cada columna se utilizó 4  $\phi$  1/2" y estribos de 1/4": 1 a 5 cm, 4 a 10 cm y el resto a 20 cm), el mismo ladrillo (King Kong industrial de arcilla), y la misma calidad del concreto  $f'c = 175 \text{ kg/cm}^2$ . Lo que varió fue el proceso constructivo para la instalación de la tubería de desagüe. Esta tubería, de 4 pulgadas de diámetro, fue enrollada con alambre número 16 (Fig.5) y estuvo ubicada en la parte central del muro.

Fig.4. Muro M1 (izq.) picado y resanado, y muro M2 (der.) con falsa columna.

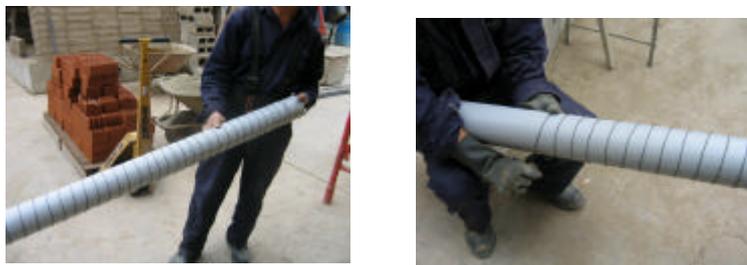
Fig.5

Tubería enrollada con alambre #16.

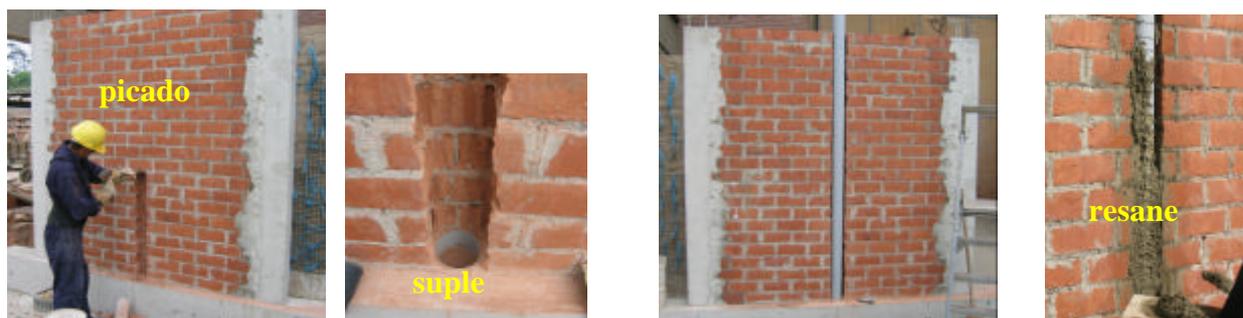
En el muro M1 se siguió el procedimiento tradicional para instalar la tubería (Fig.6). Una vez construida la albañilería y vaciadas las columnas, se picó a la albañilería por una de sus caras y se instaló la tubería insertándola en un suple dejado en la cimentación, para luego resanar la zona afectada con mortero cemento-arena 1:5. Finalmente, se vació la viga solera.

Fig.6. Secuencias de la instalación de la tubería en el muro M1.

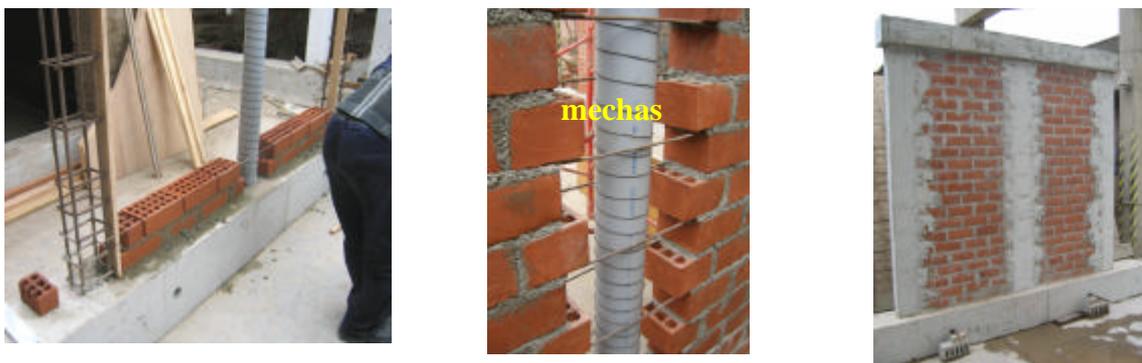
- Se instaló la tubería insertándola en un suple dejado en la cimentación, para luego proceder con el asentado de los ladrillos, haciendo una conexión dentada tanto con las columnas como con la falsa columna. Para integrar las dos mitades del muro se usaron mechas de 6mm de diámetro por 98 cm de longitud, estas mechas se colocaron en todas las juntas horizontales durante el proceso de asentado de los ladrillos, intercalándolas en ambas caras del muro.
- La falsa columna fue de 13x24 cm y no llevó refuerzo vertical en su interior. Una vez concluido el levantamiento de la albañilería, se procedió con el vaciado de la falsa columna, utilizando grout con 10" de slump y una proporción cemento-arena-confitillo 1 : 2 ½ : 1 ½, con una resistencia a compresión de 175 kg/ cm<sup>2</sup>. Simultáneamente se vaciaron las columnas de confinamiento y finalmente se construyó la viga solera (Fig.7).

Fig.7. Secuencias en la construcción de M2 con falsa columna.

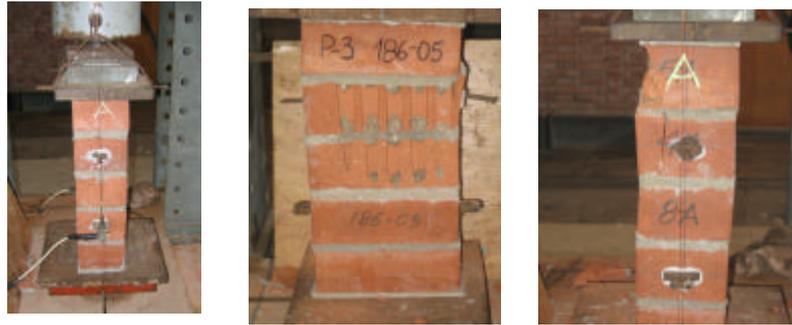
Las pilas tuvieron una falla frágil, concentrándose las fallas en sus caras (Fig.8).

Fig.8  
Pilares ensayados a compresión axial y falla típica.

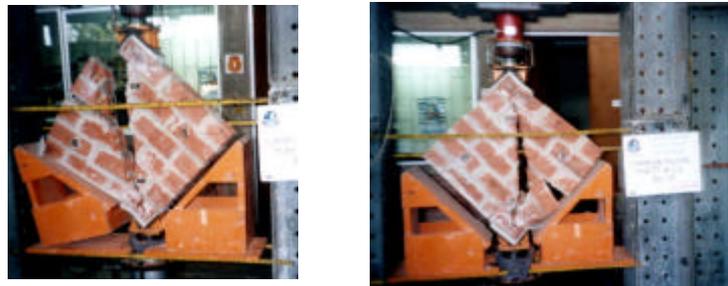
Para determinar la resistencia al corte ( $v'm$ ) se construyeron cuatro muretes de 60x60 cm. Estos muretes fueron ensayados a compresión diagonal. La forma de falla se muestra en la Fig.9 y el resultado fue:  $v'm = 8.9 \text{ kg/cm}^2$ .

Fig.9  
Falla por tracción diagonal en los muretes.

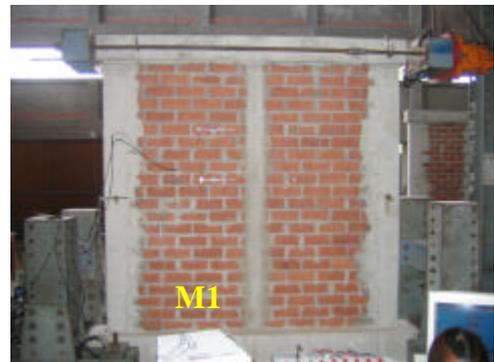
Los muros M1 y M2 fueron ensayados a carga lateral cíclica (V), sin carga vertical, controlando el desplazamiento horizontal (D) de la viga solera en 10 fases, según se indica en la Tabla 1. El número de ciclos que se aplicó en cada fase fue el necesario para lograr estabilizar los lazos histeréticos V-D. La carga lateral fue aplicada mediante un actuador dinámico, mientras que los desplazamientos fueron medidos con LVDT, según se muestra en la Fig.10.

Fig.10. Vista global de los dispositivos de ensayo.

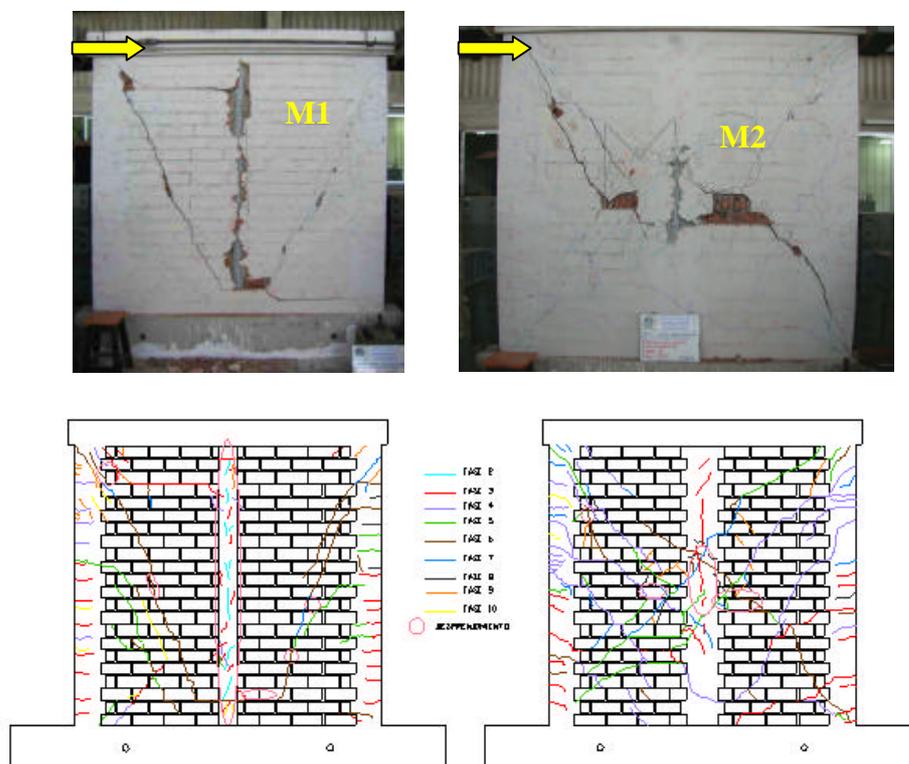
En la Fig.11, se muestra el patrón de grietas que tuvieron ambos muros al término del ensayo.

Fig.11. Estado final de los muros M1 (izq.) y M2 (der.).

- En la fase 2 el muro M1 presentó fisuras verticales a lo largo de la zona del resane, mientras que M2 mantuvo su comportamiento elástico.
- En la fase 3 se formaron fisuras de tracción por flexión en las columnas de ambos muros. En M1 se inició el agrietamiento diagonal con desprendimiento del mortero de resane, formándose una especie de letra “V” con su vértice en la base de la tubería. En M2 se formó una fisura vertical en la parte central de la falsa columna.

- En la fase 4 se inició la trituration de los ladrillos en M1 y el agrietamiento diagonal de M2 cortándose el muro en forma de “X”.
- En la fase 7 se notó en M1 un deslizamiento vertical entre la tubería y las dos partes en que había quedado dividido M1. En M2 se registró: el inicio de la trituration de ladrillos, y el desprendimiento del concreto en la parte central de la falsa columna, pandeándose una de las mechas que atravesaba la falsa columna.

- En la fase 9 la tubería del muro M2 se aplastó en su zona central.
- En la fase 10 el grosor de las grietas diagonales fue: 10 mm en M1 y 15 mm en M2.

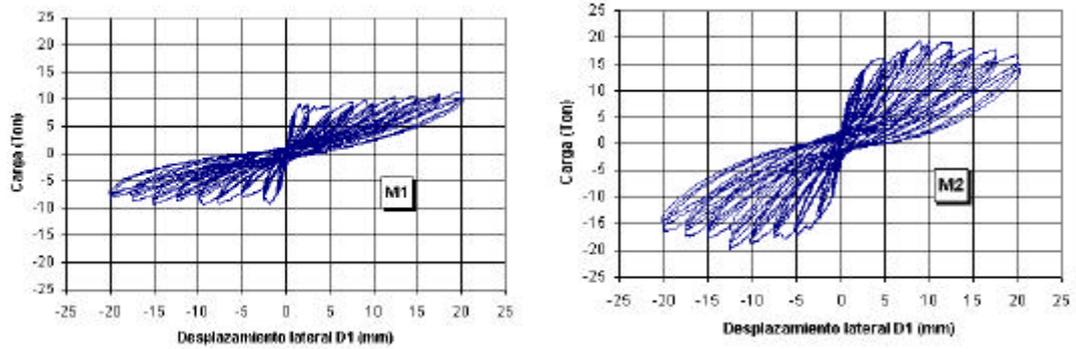
En la Fig.12 se muestra los lazos histeréticos V-D para los muros M1 y M2, mientras que en la Fig.13 aparece la envolvente promedio correspondientes a las ramas positivas y negativas del primer ciclo de cada muro. En la Fig.13, se puede observar que a partir de la fase 2 hasta el final del ensayo, el incremento de carga en M1 es reducida a medida que aumenta el desplazamiento lateral, hasta que al llegar a la fase 10 se registra la mayor carga aplicada; mientras que para M2, en la fase 7 se produjo la máxima carga y a partir de esta etapa el muro pierde capacidad de resistencia, por la trituration de su zona central.

Fig.12. Lazos histeréticos de los muros M1 (izq.) y M2 (der.).

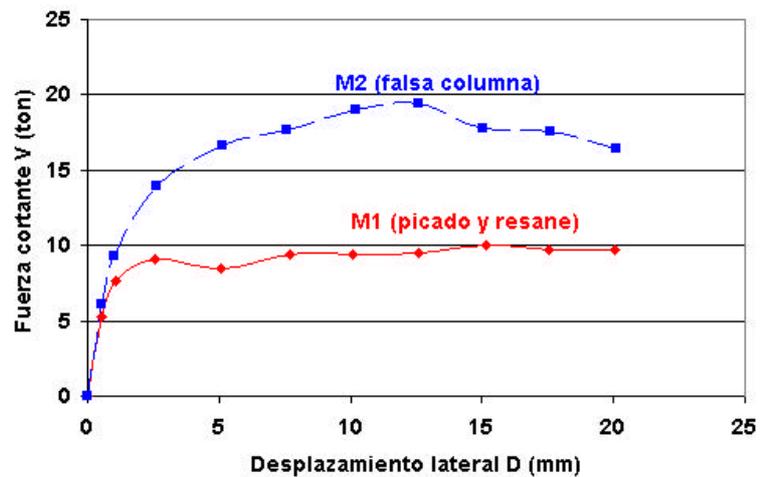
Fig.13  
Envolvente V-D correspondiente al primer ciclo de cada fase.

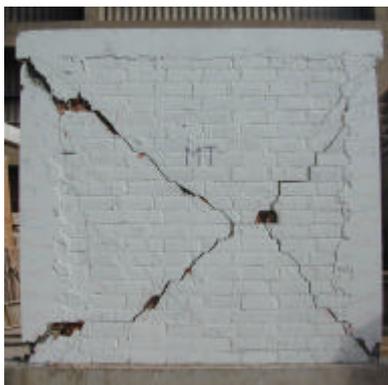
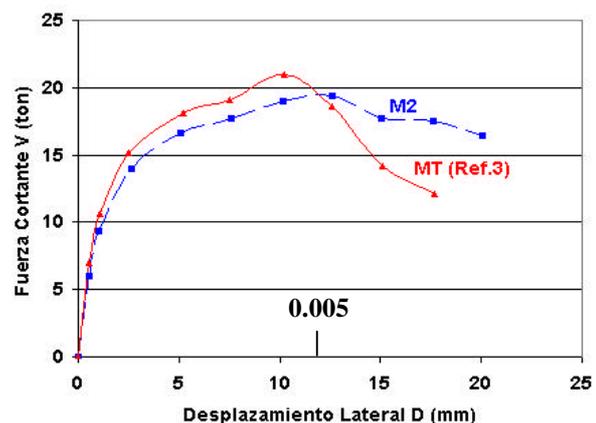
Empleando el mismo tipo de ladrillo, mortero y refuerzo, en la Ref.3 se construyó un muro "MT" de iguales características que los analizados en este proyecto, pero sin tubería. El muro MT fue sujeto a la misma técnica de ensayo utilizada en este proyecto. Con el objeto de observar si la tubería embutida en la falsa columna de M2 afecta la resistencia de un muro que carece de tubería (MT), se comparan en la Fig.14 la envolvente V-D de ambos muros, concluyéndose que hasta un desplazamiento de 11.5 mm (distorsión 0.005), las diferencias no son significativas.

Fig.14. Muro MT de la Ref.3 y comparación de envolventes V-D de MT y M2.

- En el muro M2 la tubería fue embebida en una falsa columna y puesto que su rigidez lateral, carga de fisuración de tracción por flexión, resistencia al agrietamiento diagonal, y la carga máxima fueron superiores a las del muro M1 (en 56%, 44%, 85% y 74%, respectivamente), se puede concluir que el empleo de una falsa columna con la adición de mechas que permiten integrar las partes divididas del muro es una solución idónea para alojar tuberías sanitarias en los muros portantes. En adición, hasta el instante de alcanzarse una distorsión de 0.005 (límite máximo de la Ref.1), el muro M2 tuvo un comportamiento similar al muro MT de la Ref.3 carente de tubería, es decir, M2 se comportó como si no existiese tubería en su interior. Para distorsiones mayores que 0.005, se produjo la degradación de resistencia tanto en MT como en M2 (en menor grado que MT) debido a la trituración de sus unidades huecas.

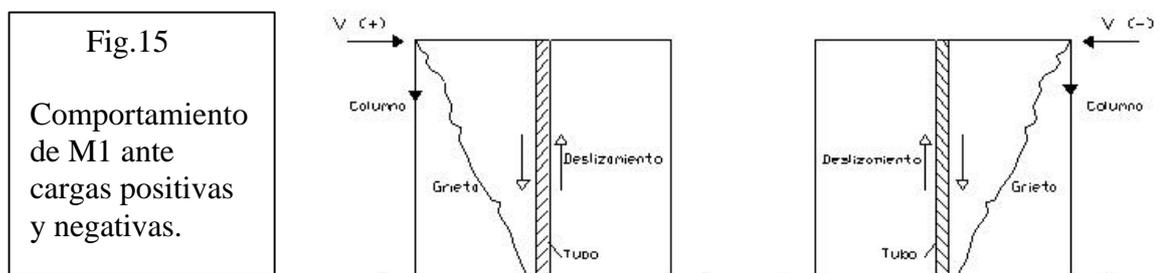
- El procedimiento de instalación de tuberías mediante el picado y resane de la albañilería hizo que el muro M1 se comporte como si estuviese compuesto por dos muros, uno a cada lado de la tubería instalada, presentándose dos grietas en forma de “V” con el vértice en la base de la tubería. El comportamiento como dos sub-muros fue evidente durante el ensayo, ya que se pudo observar que una parte del muro se desplazaba verticalmente hacia arriba a lo largo de la tubería mientras que la otra parte del muro se desplazaba hacia abajo (Fig.15).

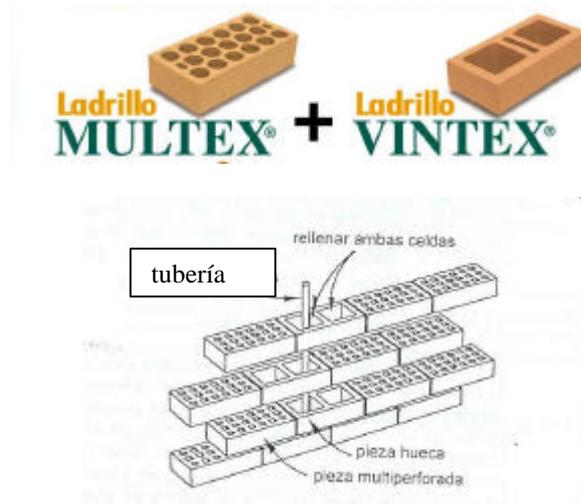
- Cabe destacar que en países como México, se fabrican ladrillos alveolares (Vintex en la Fig.16) que permiten alojar a los conductos eléctricos y sanitarios, para después rellenarlos con grout. Estos ladrillos, de igual geometría externa que los ladrillos sólidos, se colocan sólo en la zona donde existen tuberías. De producirse en el Perú este tipo de unidad, se lograría

Fig.16  
México, combinación  
de unidades sólidas y  
alveolares.

abaratar costos mediante la eliminación de la partida de picado y resane, lo cual aceleraría la construcción y evitaría el debilitamiento de los muros.
