COMPORTAMIENTO SÍSMICO DE TABIQUES REFORZADOS CON VARILLAS DE FIBRA DE VIDRIO

J. Gustavo Tumialan¹, Angel San Bartolome² y Antonio Nanni³

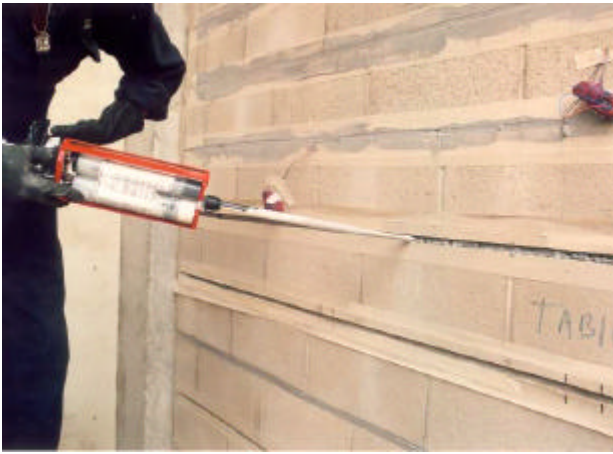
(a) Aplicación de la pasta de epóxico

Fig 2. Proceso de reforzamiento (especímenes IM2 e IM3)

Las varillas son instaladas como sigue: 1) usando una amoladora se hace una ranura en el mortero, 2) luego se aplica una capa de epóxico, 3) se embute la varilla en la junta y 4) se enrasa el epóxico. Para asegurar una adherencia apropiada entre el epóxico y la albañilería, es necesario limpiar el polvo con aire comprimido antes de aplicar el epóxico. En la Figura 2 se ilustra algunos aspectos del proceso de reforzamiento.

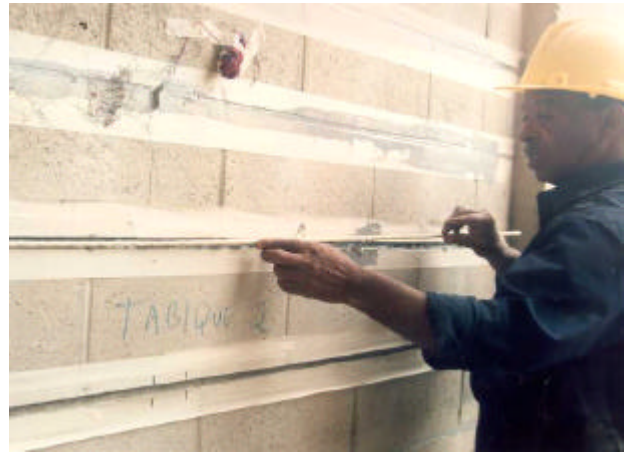
(b) Instalación de las varillas de fibra de vidrio

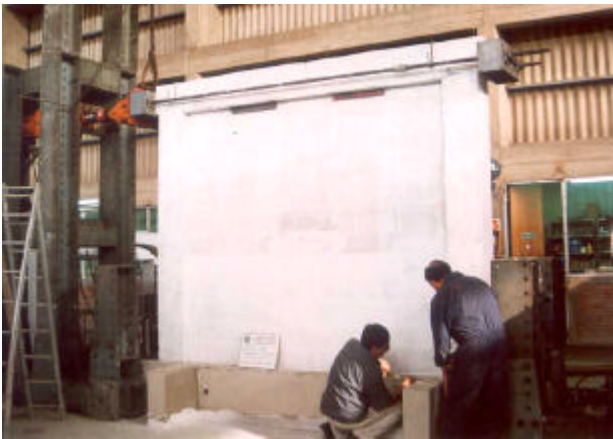
(a) Vista general del ensayo

Fig. 3. Ensayo de Carga Lateral Cíclica Coplanar – Parte I y Parte III

Los especímenes fueron ensayados a carga lateral cíclica controlando los desplazamientos horizontales. Para generar la carga lateral se utilizó un actuador dinámico, mientras que para fijar al espécimen sobre la losa de ensayo, se utilizaron 3 gatas hidráulicas. En la Figura 3a se muestra una vista general de los dispositivos utilizados, mientras que en la Figura 3b se indica la ubicación de los instrumentos ($D = LVDT$, $S = Strain Gauge$). Un total de 10 LVDT fueron utilizados para registrar los desplazamientos del espécimen. Cinco *strain gauges* fueron adheridos a las varillas de fibra de vidrio utilizadas en los especímenes IM2 e IM3.

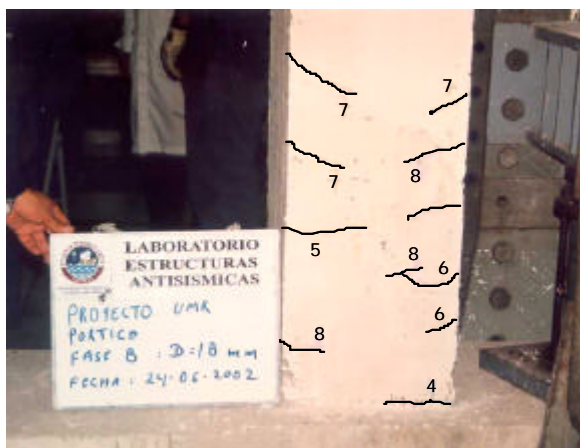
(a) Fisuras en columnas - Espécimen RC-F

Fig. 4. Patrón de Fisuración

En el espécimen RC-F, portico sin tabique, la primera fisura fue observada en la columna para un desplazamiento $D = 5.0$ mm. Al final del ensayo ($D = 18.0$ mm) el área fisurada en las columnas se extendía aproximadamente 100 cm desde la base. En la viga las fisuras se extendían 60 cm desde las caras de las columnas. No se observaron fisuras debajo de la unión viga-columna. Asimismo, las fisuras no abarcaron toda la sección transversal de las columnas.

no se observaron fisuras en la viga, sin embargo, las columnas se fisuraron a lo largo de toda su altura, en los nudo viga-columna también se presentaron fisuras. En la Figura 4 se muestra las fisuras que se presentaron en los especímenes RC-F e IM2 después de finalizar los ensayos, los números indican las fases en que ocurrieron las fisuras.

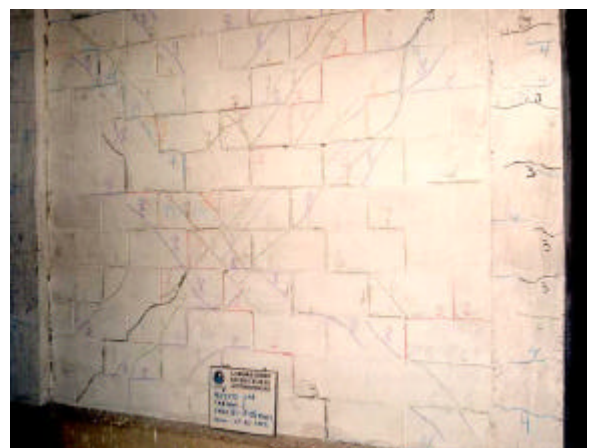
(b) Fisuración en tabiques - Espécimen IM2

En los especímenes con tabique IM1 e IM2, la primera fisura fue observada en el mortero colocado en la interfase pórtico-tabique para $D = 1.0$ mm. En el caso del espécimen IM3, esta fisura apareció en la interfase viga-tabique, mientras que la fisura en la interfase columna-tabique recién apareció para $D = 2.5$ mm, posiblemente esto se debió a que las varillas de fibra de vidrio de este espécimen anclaban en las columnas. Las primeras fisuras en los tabiques aparecieron para $D = 2.5$ mm y fueron escalonadas siguiendo las zonas de debilidad mortero-bloque. En las columnas de estos especímenes, las primeras fisuras se observaron en las caras exteriores para $D = 5$ mm. En general,

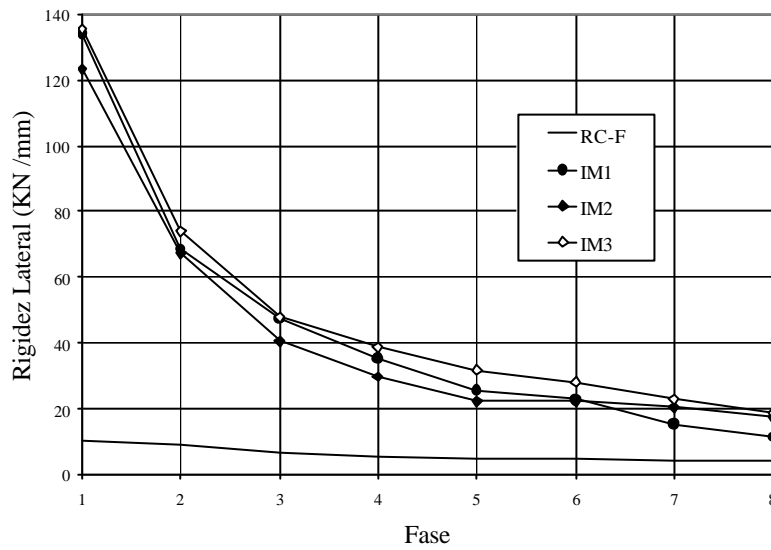
Fig.6. Rigidez lateral en cada fase del ensayo.

En la Figura 6 se presenta la degradación de rigidez lateral de los especímenes. La rigidez se calculó dividiendo la carga lateral entre el desplazamiento correspondiente a cada fase del ensayo. En esta figura se observa que la rigidez elástica (fase 1) de los especímenes con tabique es aproximadamente 13 veces la del pórtico, mientras que en el rango inelástico (fase 8) esta diferencia es tres veces. Después de fisurarse los tabiques, la pérdida de rigidez es cerca de 45%. En la última fase del ensayo, se observa que la rigidez en los especímenes reforzados tiende a estabilizarse y es 60% mayor que la del espécimen no reforzado. De las Figuras 5 y 6 se deduce que la degradación de rigidez de los especímenes reforzados no fue acompañada por una degradación de resistencia similar. Contrariamente, la fisuración del tabique no reforzado no solo conlleva a la degradación de rigidez sino también de resistencia, lo cual eventualmente podría conducir a problemas de estabilidad cuando el muro se vea sujeto a cargas sísmicas perpendiculares al plano.

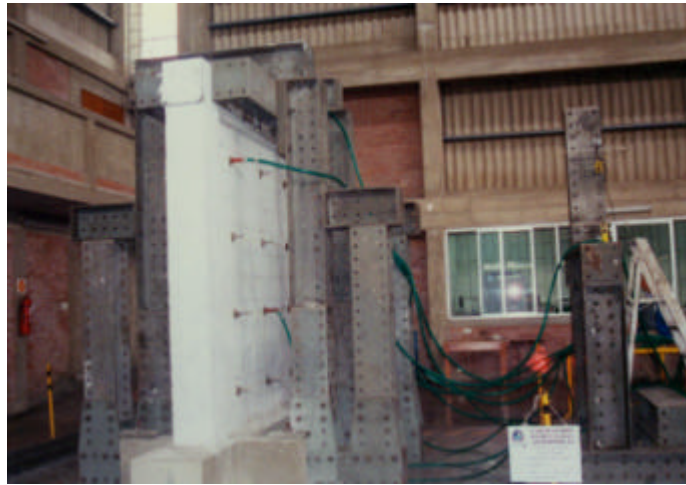
Fig. 8. Vista general del ensayo sísmico – Parte II

En este ensayo se utilizaron un total de 14 acelerómetros y 4 LVDT, evitando colocarlos sobre fisuras o juntas de mortero. Para simular el arriostramiento que proporciona la losa del piso en un edificio real, la viga fue arriostrada con un pórtico metálico anclado en la mesa vibradora, al igual que la cimentación del espécimen. La Figura 8 muestra una vista general de los dispositivos.

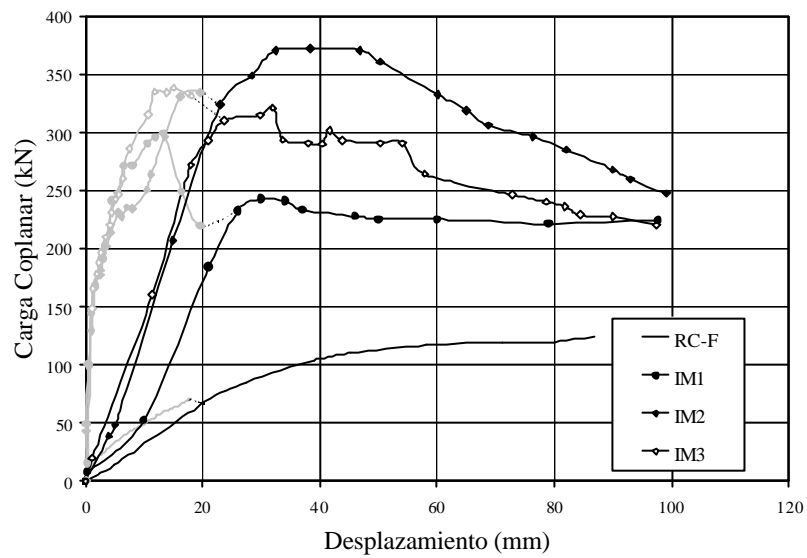
Fig. 9. Carga-Desplazamiento. Parte III

En la Figura 9 se muestra la variación carga-desplazamiento. El ensayo del pórtico RC-F fue detenido en $D = 85$ mm debido a una falla presentada en la cimentación, en este instante el refuerzo en las columnas estaba en fluencia, por lo que la carga de 124 kN registrada cuando se detuvo el ensayo no debería incrementarse más. Esta carga fue mayor que la resistencia calculada analíticamente, la cual fue 107.2 kN.

En relación a la Parte I, en la Figura 9 puede apreciarse que el espécimen IM2 tuvo un incremento de resistencia de 10%, mientras que el espécimen IM3 decreció su resistencia en 4%. Estas diferencias están dentro del rango estadístico y podrían atribuirse a la variabilidad de la albañilería.

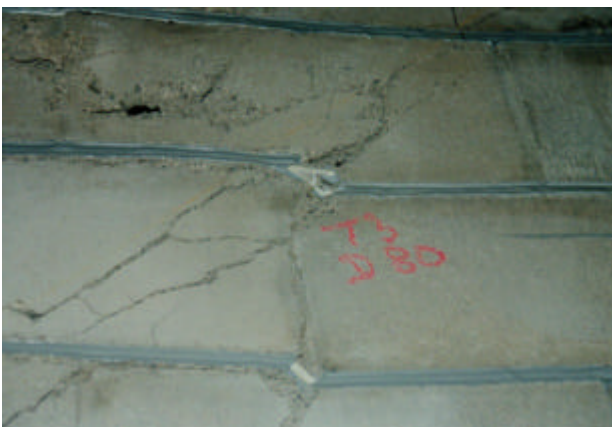
(a) Varillas dobladas

Fig.10. Fallas en las varillas de fibra de vidrio.

En el resto de especímenes, para $D = 70$ mm, los bloques y fragmentos del muro se dislocaron y rotaron independientemente. Los tabiques no colapsaron debido al confinamiento proporcionado por los pórticos, sin embargo, de haber existido en simultáneo cargas transversales al plano, los muros hubiesen colapsado. En los tabiques reforzados IM2 e IM3, para $D= 50$ mm, algunas varillas de fibra de vidrio ubicadas en la región central se doblaron debido a que fueron atravesadas por las fisuras diagonales (Figura 10a). Para $D = 70$ mm, algunas varillas de fibra de vidrio se pandearon saliéndose fuera del plano del muro (Figura 10b). Al final del ensayo, varios bloques se trituraron.

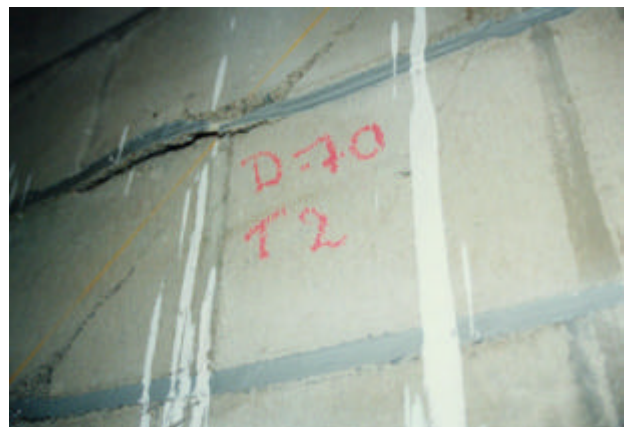
(b) Varilla pandeada
