EFFECTOS DEL PERALTE DEL DINTEL SOBRE EL COMPORTAMIENTO SISMICO
DE UN PORTICO MIXTO DE ALBANILERIA CONFINADA DE DOS PISOS

Por: Enzo Martijena y Angel San Bartolomé

Investigadores de la Pontificia Universidad Católica del Perú

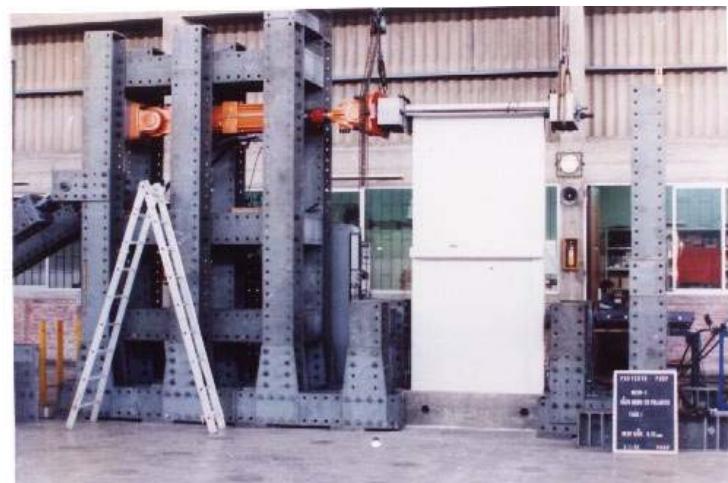
Fig.4

Vista global de los dispositivos.

El ensayo fue de carga lateral cíclica aplicada en el 2do. nivel (Fig.4), controlando el desplazamiento horizontal del 1er. nivel (d_1) en 6 fases. En cada fase se aplicó un mínimo de 3 ciclos hasta estabilizar el lazo histerético, a una velocidad de 1 ciclo en 4 minutos. Se empleó un total de 15 LVDT que permitieron obtener desplazamientos absolutos y relativos. Las fases fueron:

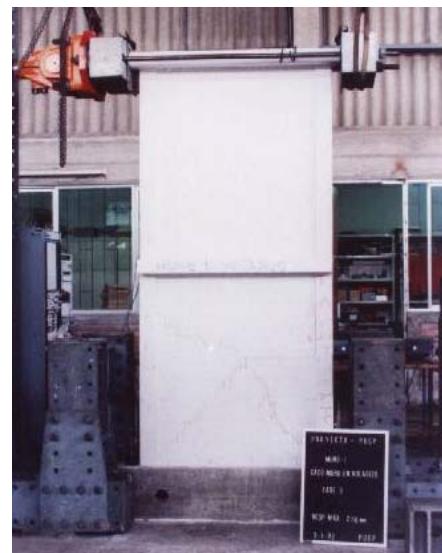
Fig.5

Caso
“Voladizo” –
Fase 3. Rotura
diagonal del
primer piso.

- Tracción diagonal en el 1er. piso. Caso "Viga Chata".
- Tracción diagonal en el 1er. piso. Caso "Voladizo". Ver la Fig.5.
- Tracción por flexión en las bases de las columnas del 2do. piso.
- Tracción diagonal en el 2do. piso. Caso "Viga Peralta".
- Fisura en la conexión columna-albañilería, 1er piso. Caso "Voladizo"

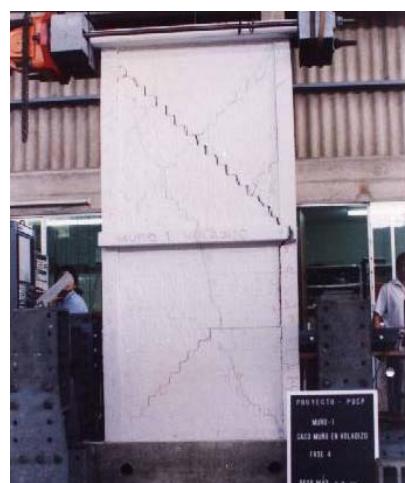
Fig.6. Caso “Voladizo” – Fase 4. Fin del ensayo.

El estado final en que quedaron los especímenes, se muestra en las Figs. 6, 8 y 9. Debe indicarse que el orden en que ocurrieron las fallas en las distintas fases del ensayo, fueron:

4.3. Falla por Anclaje del Refuerzo de la Solera del 1er. Nivel del Muro en Voladizo (Figs. 6 y 7)

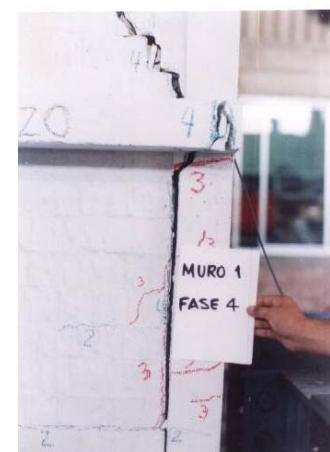
Fig.7. Detalle de la falla por anclaje del refuerzo de la solera. Caso “Voladizo”.

- Tracción diagonal del 2do. piso.
- Falla local por anclaje de la solera del 1er. nivel. Ver la Fig.7.
- Separación total de la conexión columna-muro. FIN del ensayo.

En el caso "Voladizo", el refuerzo horizontal de la solera del 1er. nivel penetró sólo hasta el eje de la columna (5 cm); esto dió lugar a que luego de haberse formado la grieta diagonal en el 2do. piso, se formase una cuña triangular por donde se transmitía la mayor parte de la carga lateral, cuya componente horizontal no pudo ser tomada por el refuerzo de la solera ya que su anclaje era inadecuado; esto motivó la falla final de este espécimen.

La falla en la zona de conexión columna-albañilería, se inició en las fases 3, 4 y 5 (posteriores a la falla por corte) para los casos "Voladizo", "Viga Peralta" y "Viga Chata", respectivamente. Esta falla fue muy seria para el caso "Voladizo" (Fig.7), pero esto se debe principalmente a la repercusión de la falla mencionada en 4.3, que no pudo ser soportada por las pocas "mechas" de anclaje.

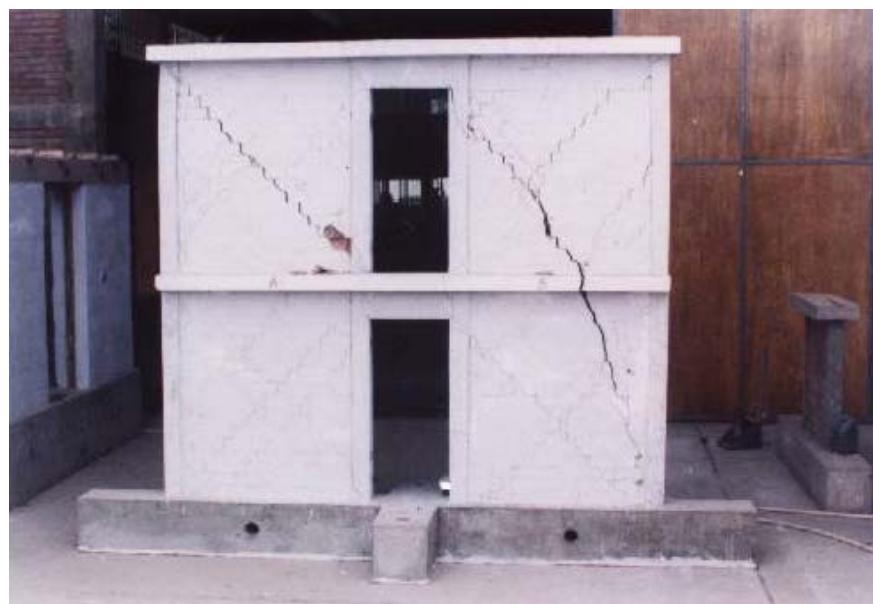
Fig.8. Caso “Viga Peraltada” – Fase 5. Obsérvese la Falla por tracción en la solera del muro B.

- Caso "Viga Peralta": ampliación de la falla local registrada en la Fase 4 (tracción de la solera del muro B, Fig.8). FIN del ensayo.

En las Figs. 8 y 9, puede observarse como la fisura de tracción diagonal que se produjo en el 2do. piso del muro B, se propaga por la zona intermedia de la solera del 1er. nivel, en mucha mayor proporción para el caso Viga Peraltada que para el caso Viga Chata. Esto se debe a un error en el diseño, al omitirse el refuerzo horizontal mínimo que debe llevar la solera, y que de acuerdo a las Refs.1 y 4 es:

al caso Viga Chata) esta grieta (incontrolada por el escaso refuerzo empleado que terminó fracturado), fuese determinante para producir la falla final de este espécimen.

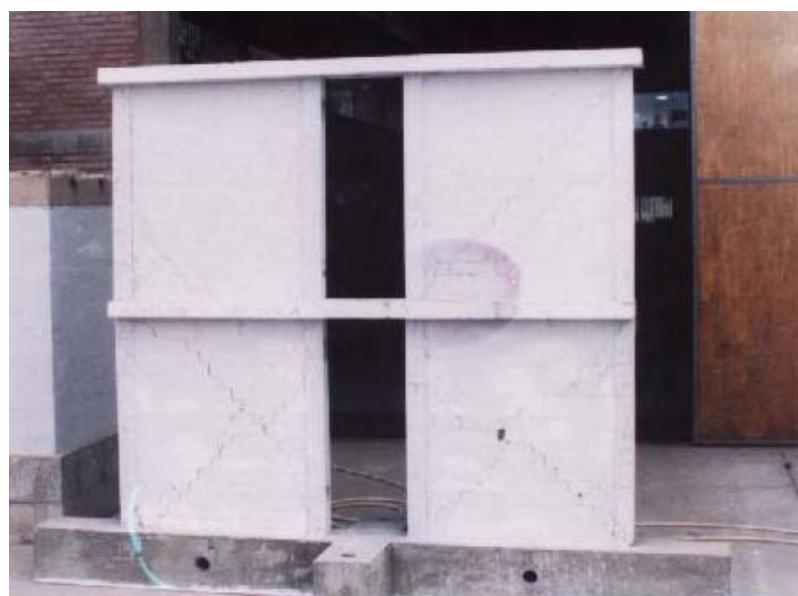
Fig.9. Caso “Viga Chata” – Fase 6.

Fase 6. El único espécimen que soportó esta fase, fue el caso "Viga Chata"; en esta fase se produjo una pequeña fisura de tracción en la parte intermedia de la solera del 1er. nivel del muro B.

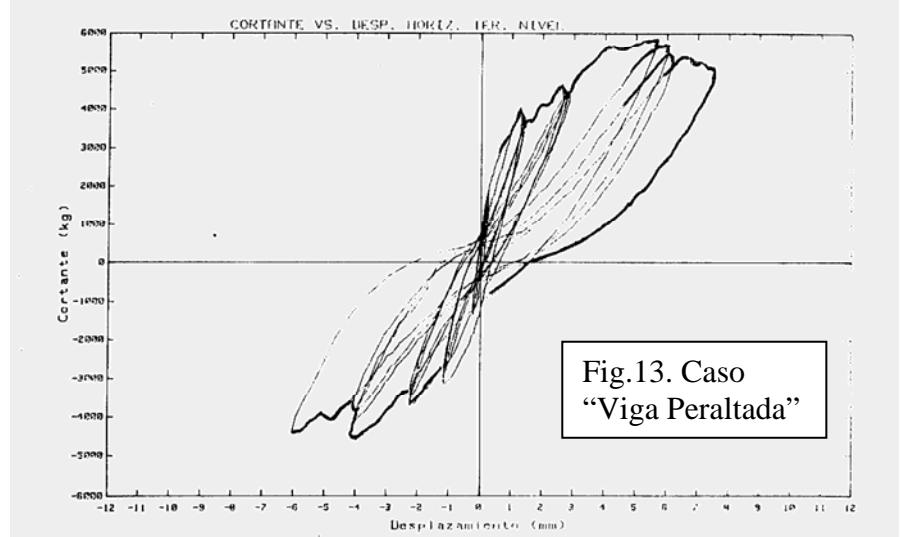
Fig.14

Envolvente V-D
del Primer Piso.

A.- Durante el ensayo se controló el desplazamiento del 1er. nivel, por lo cual hubo que aplicar desplazamientos excesivos sobre el 2do. nivel, creando distorsiones angulares en el 2do. entrepiso que llegaron a sobrepasar a las del 1ro. (por encima del valor de rotura 1/800, ver Figs. 13 y 14).

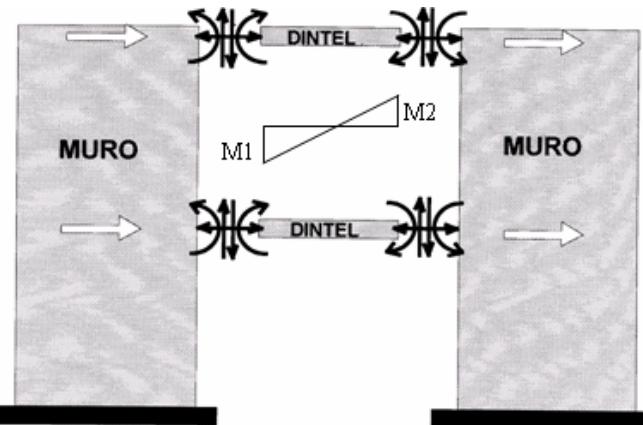
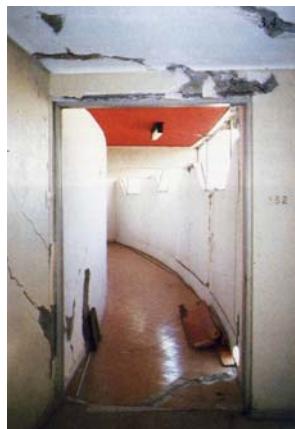
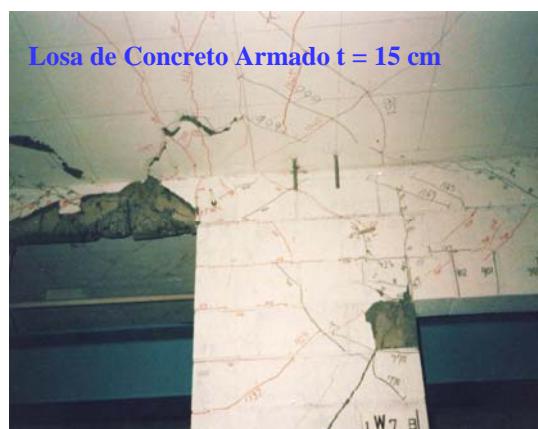
Las fuerzas internas en la viga dintel, se transmiten en sentido contrario sobre los muros, contrarrestando los efectos de la carga lateral y rigidizando a los muros.

El punzonamiento que ejerce el muro sobre la losa de techo disminuye cuando se incrementa el peralte de la viga dintel.
