# ESTUDIO DE LA CONEXIÓN COLUMNA-ALBAÑILERÍA EN MUROS CONFINADOS DISEÑADOS A LA ROTURA

Por: Italo González y Ángel San Bartolomé

PONTIFICIA UNIVERSIDAD CATÓLICA DEL PERÚ

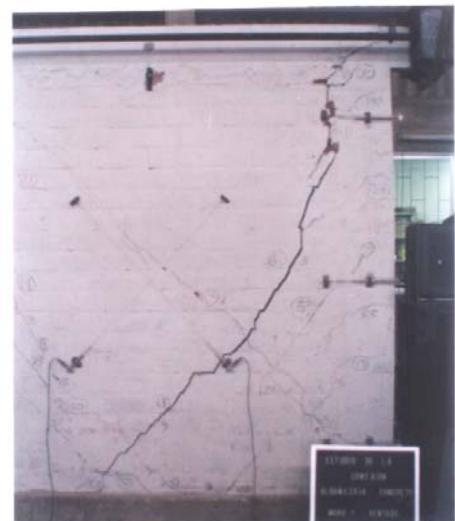
Fig.4

Ensayo estático del Muro 1 al instante de aplicar  $D = -12.5\text{mm}$ .

**3.1 Descripción del Comportamiento de los Muros.** En ninguno de los muros se produjeron fisuras en la primera fase del ensayo. En la segunda fase ocurrió, en ambos muros, la falla por flexión; esta fisura se presentó a la altura de las hiladas inferiores. La falla por corte se presentó, en los dos muros, durante la tercera fase. Al término del ensayo, el patrón de agrietamiento de ambos muros fue prácticamente similar, con excepción de una falla local que se presentó en el Muro 1; por otro lado, las columnas de los dos especímenes quedaron en buen estado (Figs. 4 y 5).

En el Muro 1 se produjo en la zona superior derecha (zona de cangrejeras) la separación entre la columna y la albañilería. Esta separación se inició en la tercera fase y siguió agrandándose en las fases posteriores; esta falla local produjo una fuerte degradación de carga, la que puede observarse en la rama negativa del lazo histerético mostrado en la Fig. 6. En el Muro 2, no se presentaron fisuras en la zona de conexión concreto-albañilería.

- c.- La conexión dentada empleada en el Muro 1, produjo cangrejeras bajo los dientes en la zona superior de la columna ubicada en la parte derecha del muro, lo que motivó que durante el ensayo estático la columna se separara de la albañilería en esa zona (Fig. 4), originando una considerable disminución en la capacidad resistente del muro. Cabe aclarar que la degradación de resistencia en el Muro 1, fue notoria sólo en la rama negativa (carga de derecha a izquierda) de la gráfica cortante-desplazamiento (Fig. 6). Esto se debe a que al empujar el muro (de izquierda a derecha) se produjo un huelgo en la zona de cangrejeras; luego, al aplicar carga en reversa, este huelgo trató de cerrarse, por lo que el único elemento que opuso resistencia fue la columna derecha. Este problema no se presentó en el Muro 2, con conexión a ras.

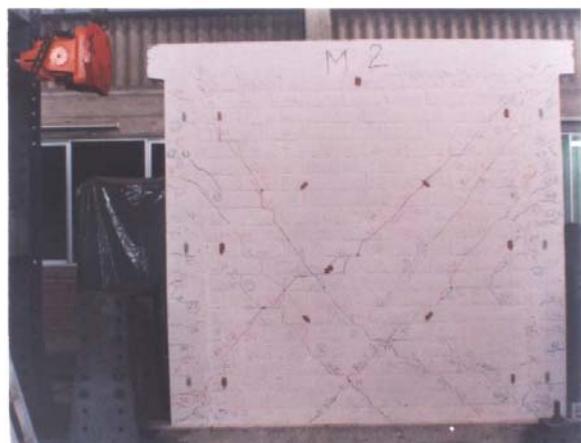
Fig.5

Muro 2 al término del ensayo estático.

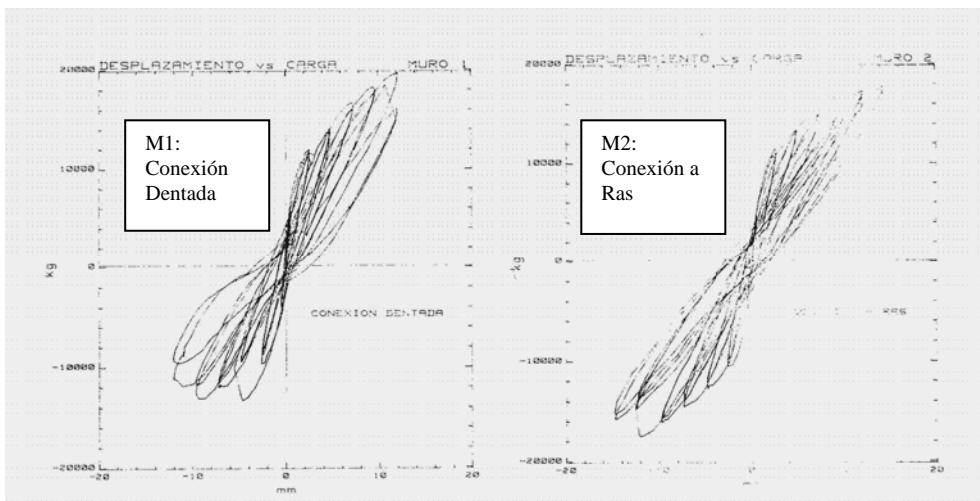
Fig.6. Gráficas Cortante-Desplazamiento. Muro 1 (izq.) y Muro 2 (der.)

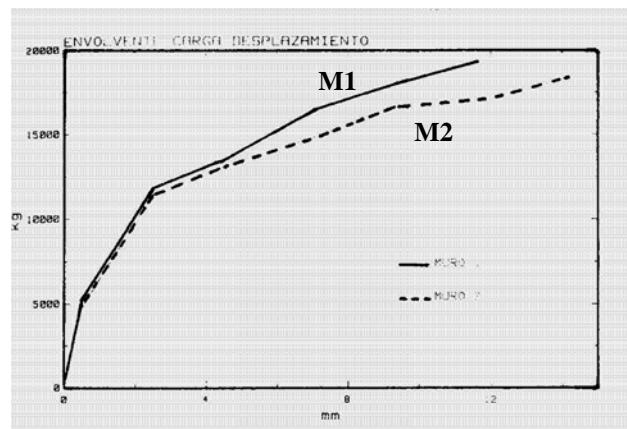
Fig.7  
Envolvente cortante-  
desplazamiento del  
primer ciclo.

**3.3 Comparación del Comportamiento de los Muros.** Obviando la rama negativa de la curva cortante-desplazamiento del Muro 1, por la falla local que tuvo (ver 3.1), en la Fig. 7 puede apreciarse que el comportamiento elástico y elastoplástico de los dos muros son prácticamente similares. Por lo que la técnica de construcción empleada en el Muro 2 no afectó ni la rigidez ni la resistencia. Por otro lado, para desplazamientos mayores al límite de reparabilidad indicado en la Ref. 1 ( $h/200 = 11$  mm), se obtuvo un buen comportamiento, lo que indica que el proceso de diseño seguido resultó adecuado.

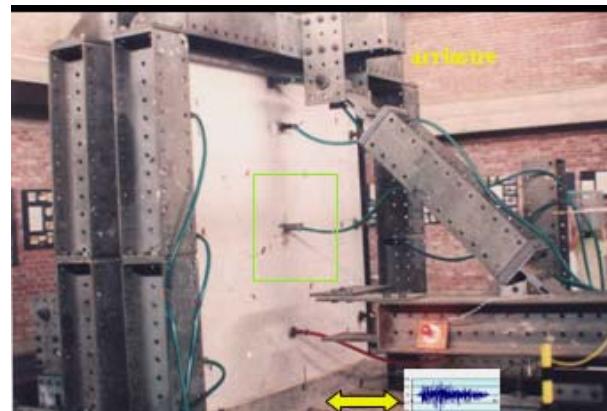
Fig.8  
Ensayo sísmico  
perpendicular al plano  
del muro agrietado  
previamente por corte.

El objetivo de este segundo ensayo fue investigar si los muros agrietados previamente por corte eran capaces de soportar acciones sísmicas ortogonales a su plano. Para esto, los muros fueron arriostrados con elementos metálicos sobre el simulador de sismos (Fig. 8), de manera que tanto la cimentación como la solera no tuvieran movimiento relativo respecto a la plataforma. La solera se fijó con el objeto de simular el arriostramiento proporcionado por el techo en las edificaciones reales, cuyo desplazamiento está limitado por los muros transversales a la dirección en estudio.

**4.1 Técnica de Ensayo.** Se utilizó un total de 10 acelerómetros y 11 LVDT dispuestos en la albañilería y en las columnas. Como señal sísmica se empleó el terremoto del 31 de Mayo de 1970 (frecuencia predominante = 2.4 Hz). El ensayo se realizó en varias fases, controlando la amplitud máxima del desplazamiento de la mesa ( $D_p$ ), lo que dió lugar a aceleraciones  $A_p$  en la plataforma. Las fases realizadas involvieron sismos leves, moderados y severos, hasta alcanzar condiciones extremas. Se realizaron 6 fases para el Muro 1 y 3 fases para el Muro 2. Antes de iniciar cada fase, se hicieron ensayos de vibración libre, consistentes en la aplicación de cuatro pulsos basales, mediante los cuales se determinaron: el período fundamental y el amortiguamiento de los muros ante acciones transversales a su plano.

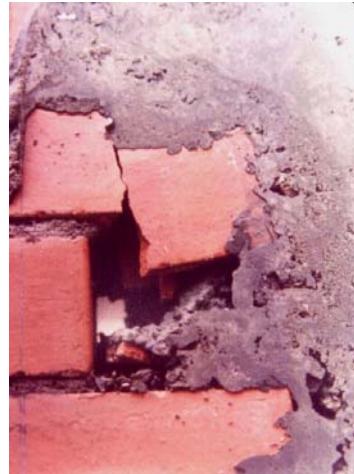
La conexión dentada tradicional puede causar 3 problemas, por estas razones es conveniente que los dientes no se extiendan una longitud mayor que 5cm, o utilizar junta a ras con chicotes.

Rotura del diente al compactar el concreto de la columna, y cangrejera debajo del diente.

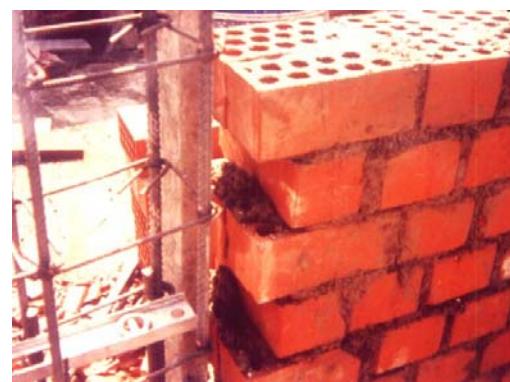
Acumulación de desperdicios del mortero de asentado. Cuando no se eliminan antes de vaciar el concreto, se forman juntas frías en la conexión columna-albañilería.

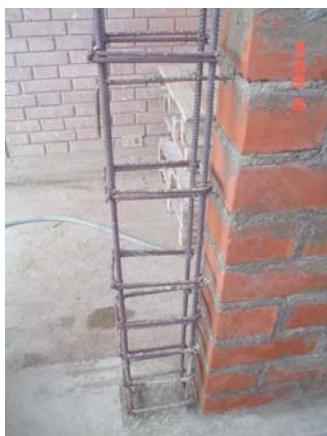
Conexión a Ras y Mechas de anclaje

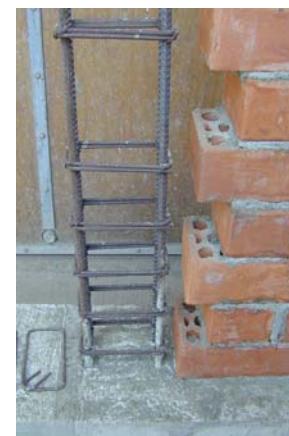
Conexión dentada con dientes de 5cm, limpios
