ENSAYOS DE CARGA LATERAL EN MUROS DE ALBAÑILERÍA CONFINADOS -EFECTOS DEL REFUERZO-

Por: Aldo Pastorutti y Ángel San Bartolomé (*)
PONTIFICIA UNIVERSIDAD CATÓLICA DEL PERÚ

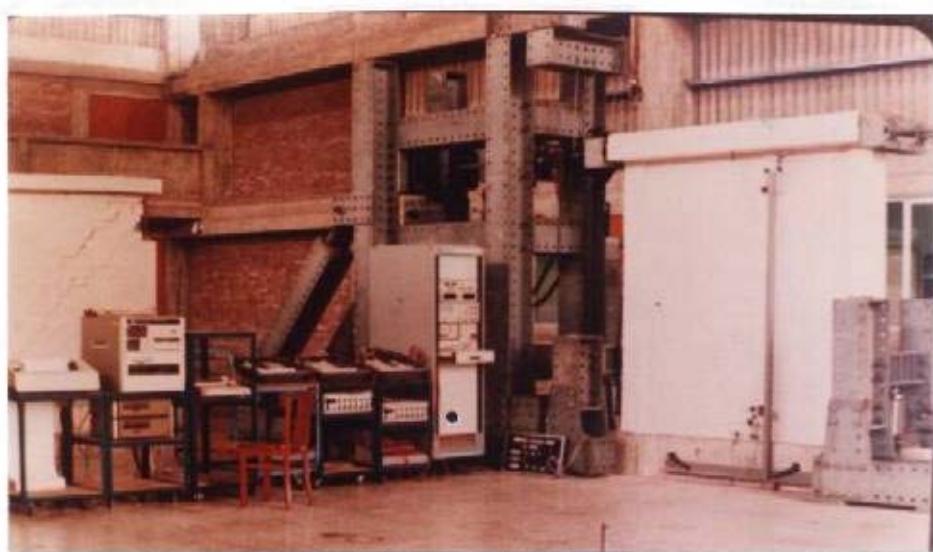
FIG. 3A VISTA GLOBAL DE DISPOSITIVOS

En la Fig. 3A se muestra los dispositivos utilizados y en la 3B, la disposición de los LVDT usados para medir los desplazamientos. El ensayo fue de desplazamiento horizontal en el eje del muro, controlado en fases según se indica en la Fig. 4; la velocidad del ensayo fue un ciclo en 4 minutos, efectuándose un mínimo de 3 ciclos por fase hasta tener aproximadamente estabilizado el lazo histerético. Los resultados principales aparecen en la Tabla 5.

- Actuador dinámico MTS (50 ton.)
- Minicomputadora HP 9825B
- Sistema de adquisición de datos HP 3052A
- 3 Recorder X-Y
- 6 LVDT
- 3 Gatas hidráulicas

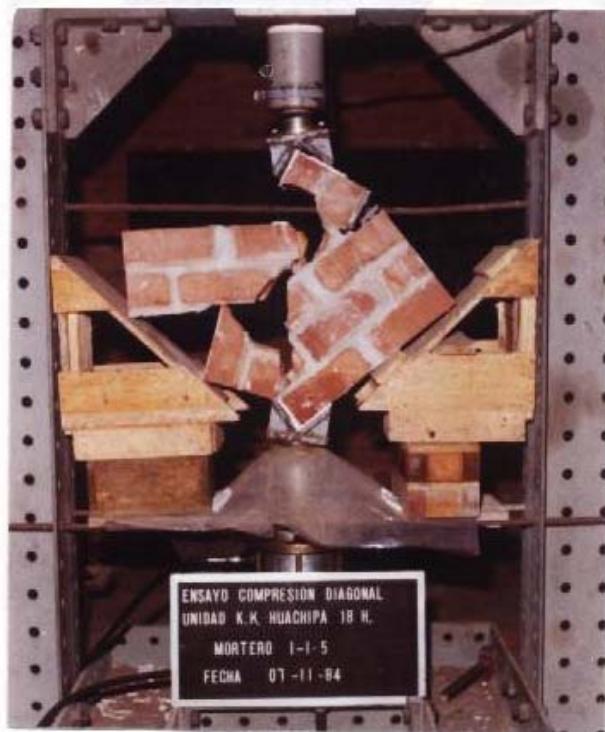
FIG. 9 FALLA TIPICA DE UN MURETE A COMPRESION DIAGONAL

Se ensayaron a una velocidad de carga de 1 ton/min. En la Tabla 4 se anotan los resultados y en la Fig. 9 se observa la falla de carácter mixta (entre escalonada y una grieta que atraviesa unidad y mortero).

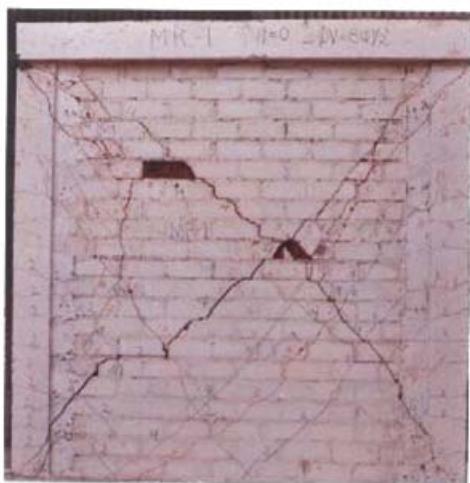
Figura 10A MR1

Figuras 10A a 10E. Estado de los muros al término de los ensayos.

Este muro tuvo un comportamiento similar al registrado en la Ref. 1. Luego de formarse las grietas diagonales, el especímen se comportó como 2 piezas triangulares unidas por el refuerzo vertical, en el cual el triángulo superior trataba de volcarse y deslizarse en torno a la base de la columna flexocomprimida deteriorándola (Fig. 10A). Cabe destacar que hecha la corrección de resistencia al corte (asociada a la primera grieta diagonal) contra la resistencia de pilas y muretes, se lograron resultados muy parecidos a los obtenidos en la Ref. 1, mediante las fórmulas:

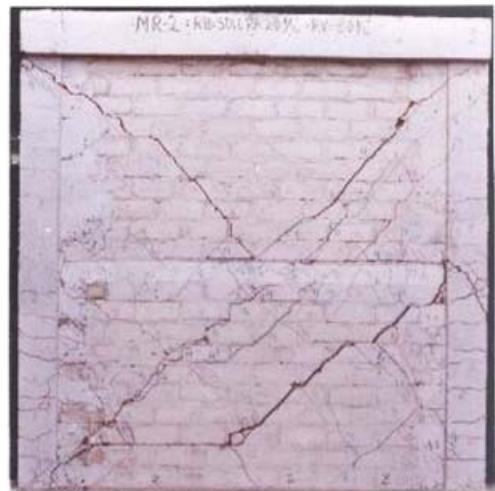
Figura 10B MR2

En este muro la inclusión de la solera intermedia creó un incremento en la rigidez lateral elástica y en la carga de agrietamiento por corte (Tabla 5) ya que una hilada de ladrillo fue reemplazada por la solera de concreto. El comportamiento de este muro fue aceptable hasta la aplicación de un desplazamiento lateral igual a 15 mm; posterior a este desplazamiento al no poder las grietas diagonales atravesar a la solera intermedia, la mitad superior del muro empezó a deslizarse y luego a rotar en torno a la unión solera intermedia-columna, destruyéndola (Fig. 10B).

En el muro MR2, el daño se concentró en la conexión columna-solera intermedia. Esta situación podría haberse mejorado de haberse concentrado estribos en el nudo.

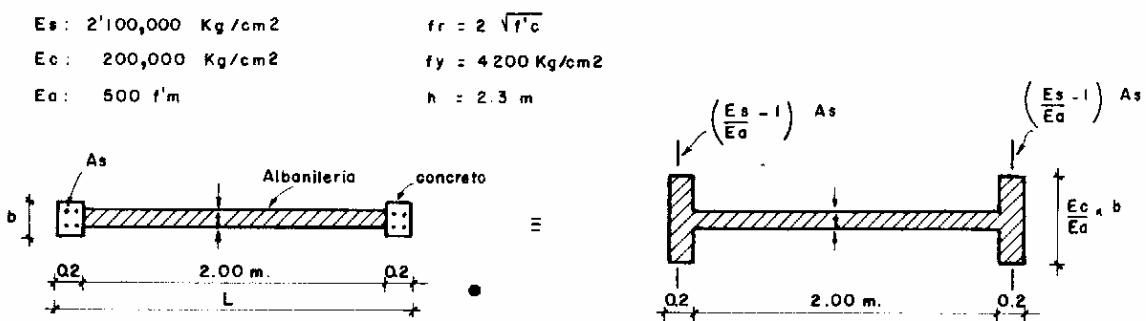
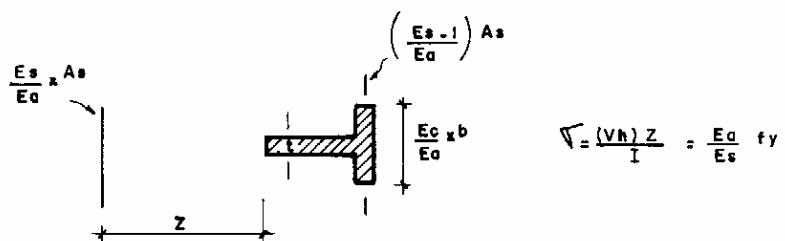
Fig. 11.- SECCIONES TRANSFORMADAS A ALBAÑILERIA

$$\sigma_{\max} = \frac{(Vf)h}{I} \left(\frac{L}{2} \right) = \frac{E_a f_r}{E_c}$$

PREDICCION DE LA CARGA DE FISURACION POR FLEXION (Vf)

SECCION AGRIETADA - PREDICCION
DE LA CAPACIDAD DE FLEXION EN MR3 (V).

Es destacable también señalar que conocido E y G pudo predecirse teóricamente la rigidez lateral elástica (K_o) así como a la carga asociada a la primera fisura visible por flexión (V_F) (igualando la tensión máxima a la resistencia a la tracción por flexión del concreto) debiéndose considerar para ambas predicciones al momento de inercia de la sección transformada no agrietada (Fig. 11). La carga máxima también se pudo evaluar teóricamente bajo la hipótesis que la línea de falla por corte era a 45° y luego efectuando el equilibrio del triángulo superior del muro bajo la suposición que el refuerzo vertical traccionado entraba en fluencia (Fig. 12), se obtuvo una capacidad máxima que superaba a la de corte (V_R).

La capacidad teórica de flexión de este muro (con refuerzo vertical en sus columnas igual a 4 Ø 3/8") fue evaluada con el criterio de la sección transformada y agrietada (Fig. 11), dándonos una carga lateral de 12 tons. menor a la capacidad teórica de corte, calculada por la fórmula $V_R = 0.56 \sqrt{f'm} \times A = 15$ tons., por lo que era de esperarse una falla por flexión (la que ocurrió para $V = 12.6$ ton.). Producida esta falla, hubo deslizamiento del muro para posteriormente deteriorarse la base de la columna flexocomprimida (Fig. 10C). Cabe señalar que en las fases intermedias del ensayo ($d = 10$ a 15 mm), se produjeron ciertas grietas diagonales (en la mitad inferior del muro) asociadas a una carga lateral máxima similar a su capacidad teórica de corte.

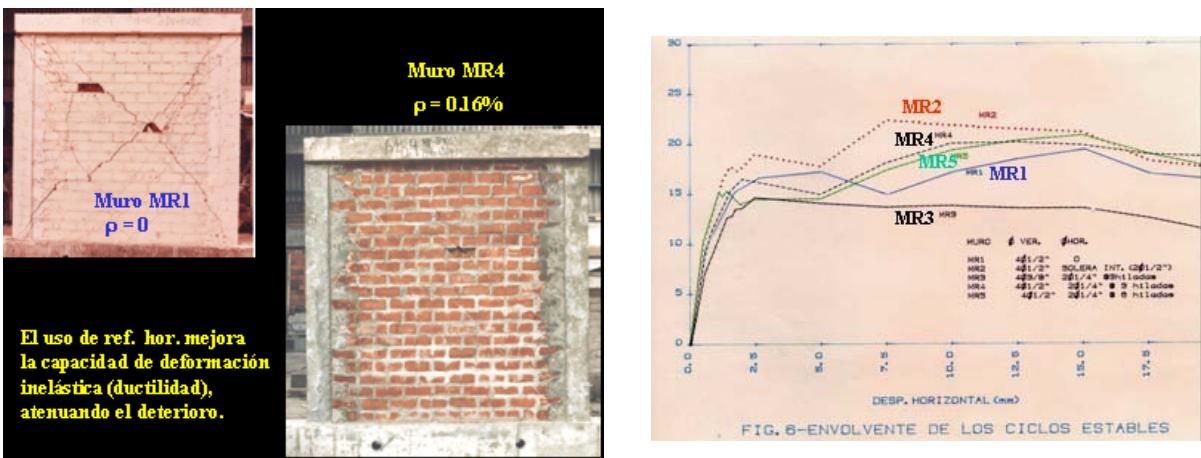
El uso de refuerzo horizontal evitó el deterioro de la albañilería, aumentando su capacidad de deformación inelástica, pero el incremento de resistencia fue muy reducido.
