ENSAYOS DE CARGA LATERAL EN MUROS CON BLOQUES DE CONCRETO VIBRADO -EFECTOS DEL REFUERZO-

Por: Víctor Ramirez (*), Christian Saavedra (*) y Ángel San Bartolomé ()**

RESUMEN

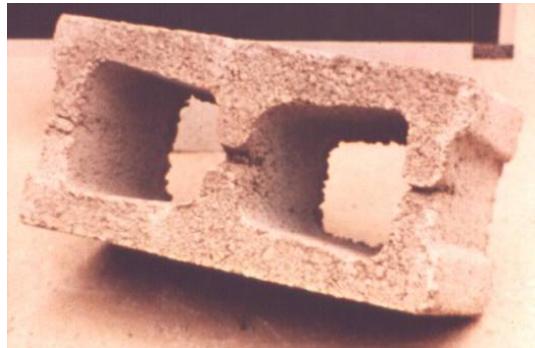
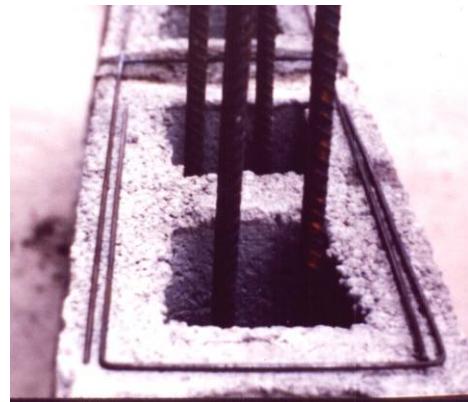
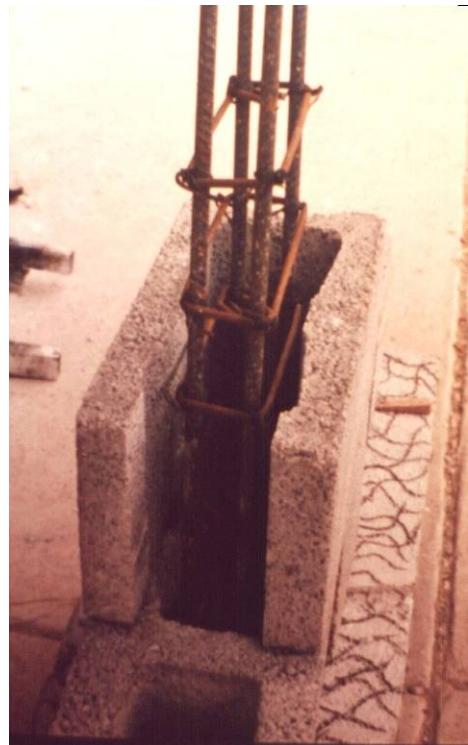
Fig.1. Características de los bloques.

Bloque Normal

Bloque Normal en el muro M3

Bloque Recortado usado en la esquina del muro M5

En la Fig.1 se muestra el bloque utilizado, y en la Tabla 1 se presenta los resultados obtenidos según Normas ITINTEC. Estos bloques fueron asentados en seco a fin de evitar problemas por contracción.

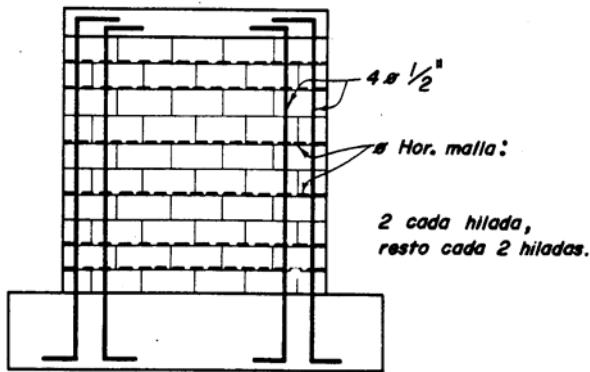
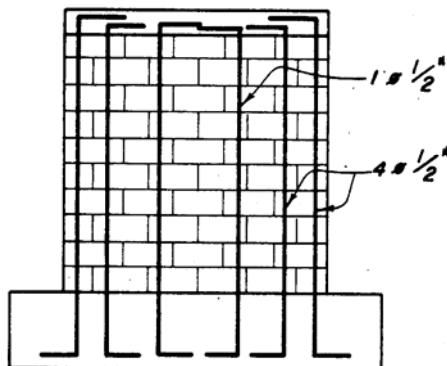
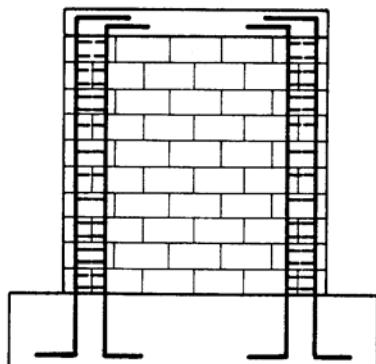
Fig.3. Refuerzo de los 5 muros.

MURO 1 • Hor. = 0
 $\rho_H = 0$
MURO 2 • Hor. malla $\frac{1}{4}$ "
 $\rho_H = 0.08\%$
MURO 3 • Hor. malla $\frac{3}{16}$ "
 $\rho_H = 0.04\%$
• Vertical total = $8 + \frac{1}{2}$ "

Forma de la malla tipo escalera
electrosoldada

MURO 4 • Horizontal = 0
• Vertical total = $10 + \frac{1}{2}$ "

MURO 5 • Horizontal = 0
• Vertical total = $8 + \frac{1}{2}$ "
Estríbos • $\frac{1}{4}$ " : 6@.10, 3@.20, 7@.10
Bloques extremos con alma recortada

2.1 En la Fig. 2, se muestra las dimensiones nominales de los muros, muretes y pilas. En la Fig. 3, se indica el reforzamiento de los cinco muros, anotándose que el refuerzo vertical fue diseñado para evitar la falla por volcamiento y fue continuo a fin de evitar la variable traslape.

El muro 4, tenía 2 ϕ 1/2" verticales en adición a los que tenía el muro 1 (Fig. 3), se observó que la capacidad resistente máxima se incrementó aunque su resistencia unitaria (fuerza cortante entre área neta) se mantuvo constante en relación al resto del muro, (Fig. 10). Sin embargo, su comportamiento posterior al punto de máxima resistencia fue similar al muro 1, es decir el refuerzo vertical actuando como dowell resultó ineficiente.

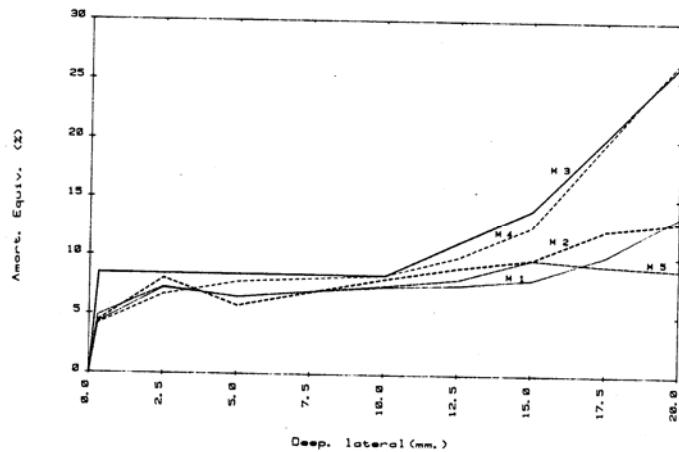
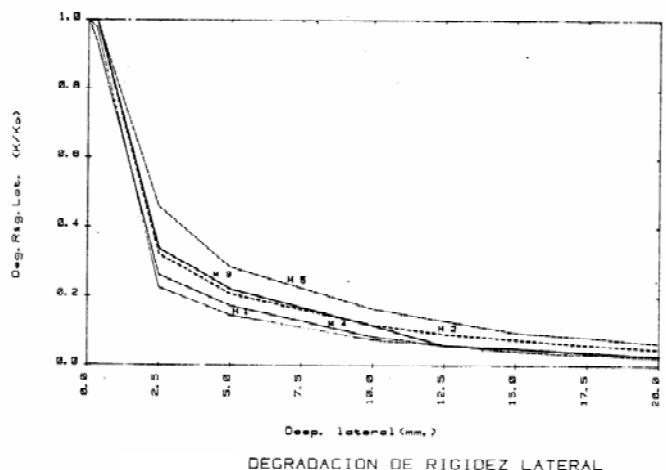
Fig.11

Amortiguamiento equivalente (arriba) y degradación de rigidez lateral (abajo).

DEGRADACION DE RIGIDEZ LATERAL

En cada fase del ensayo y por cada muro se halló (Fig. 9) el coeficiente de reducción por ductilidad (R_D), el coeficiente de amortiguamiento equivalente (E), la degradación de rigidez lateral (K/K_0), la capacidad de absorción de energía (E_H) así como el espesor máximo de grieta correspondiente al instante en que se aplicaba el máximo desplazamiento de la fase del ensayo; los resultados pueden observarse en las Figs. 11, 12 y 13. En la Fig. 14, se muestra el estado en que quedaron los 5 muros posterior al ensayo.

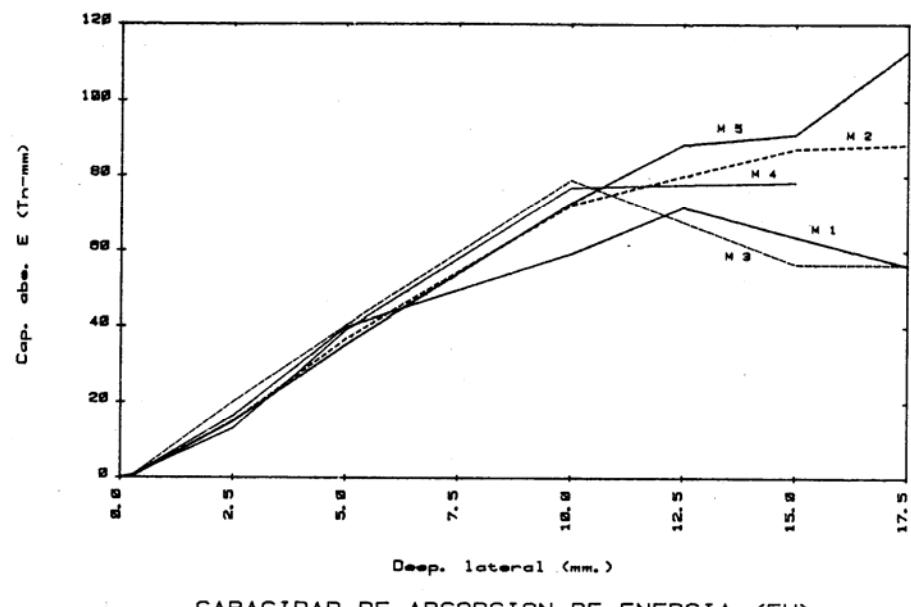
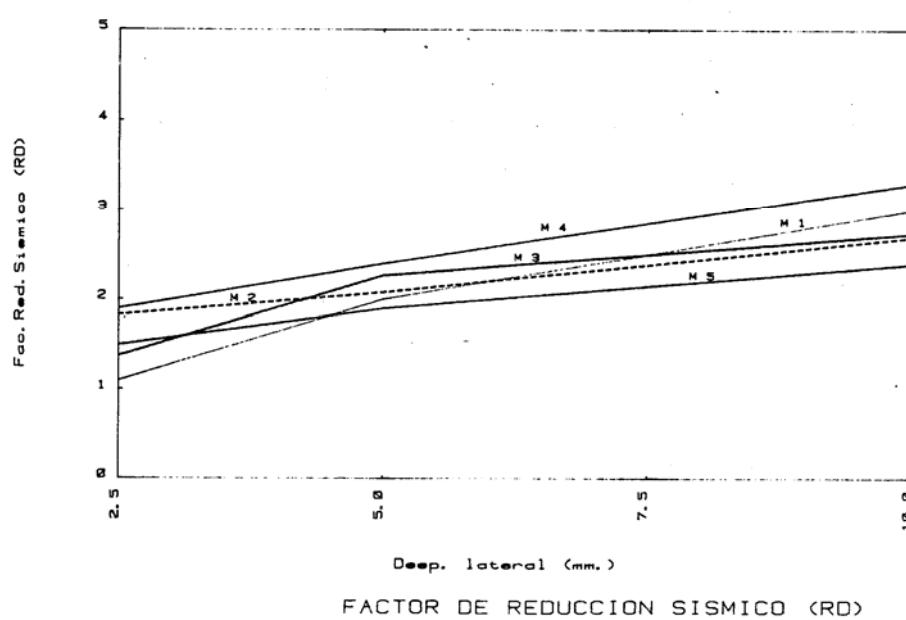
Fig.12. Capacidad de Absorción de Energía y Factor de Reducción.

CAPACIDAD DE ABSORCION DE ENERGIA (EH)

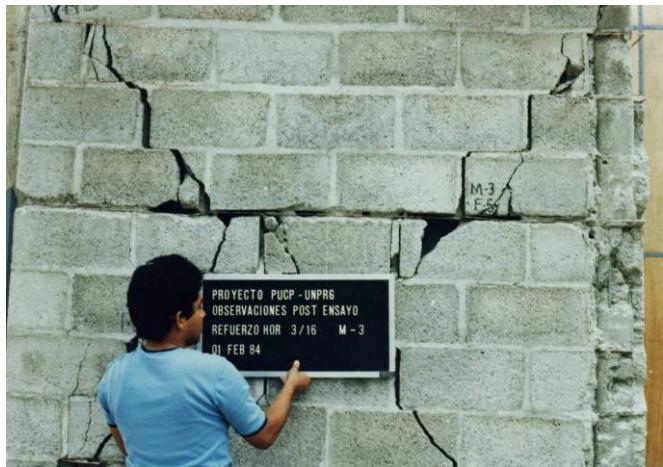
Fig.15

Muro 3. Rotura de la malla de 3/16" y trituración de celdas vacías.

El muro 3 (malla ϕ 3/16", sin punto de fluencia), presentó una fracturación de sus mallas centrales (prueba que el refuerzo en la junta trabajó) en el instante de máxima carga y la energía - acumulada en el refuerzo se disipó violentamente contra el muro

resultando ser este muro el que mayor deterioro tuvo al término del ensayo (ver Fig. 15).

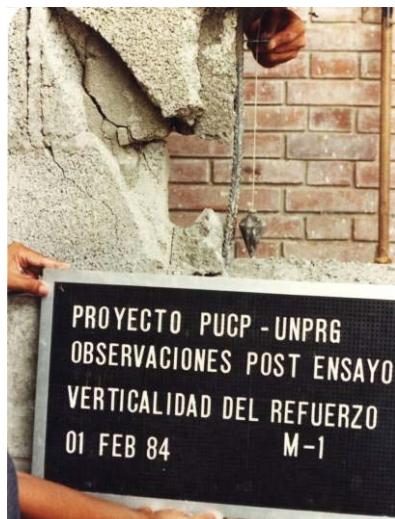
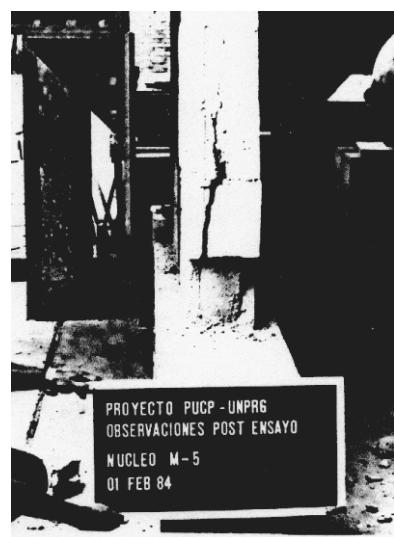
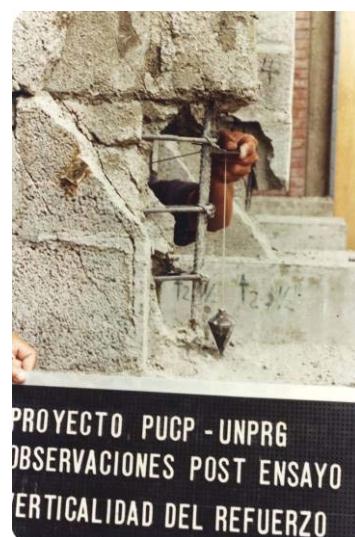
Fig.16

Verificación de la verticalidad del refuerzo extremo después del ensayo, en el muro M-1 (derecha) y en el muro M-5 (abajo) con el núcleo confinado por estribos.

El muro 5 mostró al término del ensayo, que mientras el bloque en las esquinas inferiores flexocomprimidas estaban trituradas, el núcleo de concreto fluido confinado en estribos estaba intacto (Fig. 16). La mejora en el comportamiento posterior al punto de carga máxima es notoria en relación al muro 1 (Fig. 10).
