COMPORTAMIENTO SÍSMICO DE MUROS DE ALBAÑILERÍA CONFINADA REFORZADOS CON CANASTILLAS DÚCTILES Y ELECTROSOLDADAS

Por: Ángel San Bartolomé
PONTIFICIA UNIVERSIDAD CATÓLICA DEL PERÚ

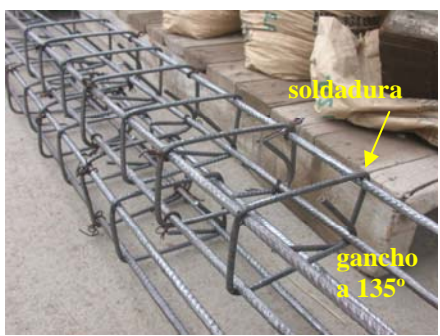
Fig.2. Canastilla electrosoldada de M2.

Puesto que las canastillas electrosoldadas presentan estribos de 5.5mm con un espaciamiento fijo de 20cm, mientras que de acuerdo a la Ref.1 se requiere que este espaciamiento sea como máximo a 10cm en los extremos de las columnas (Fig.8), tuvo que agregarse en esos extremos estribos de 5.5mm @ 20cm, amarrados a las varillas longitudinales con alambre #16 (Fig.2).

Para el caso canastilla dúctil, los estribos tuvieron 1 ¾ de vuelta (Fig.3) para que no estorben el paso de las piedras, evitándose así la formación de cangrejeras, mientras que en las canastillas electrosoldadas se utilizaron estribos cerrados con ganchos a 135° de 6cm de longitud (Fig.2).

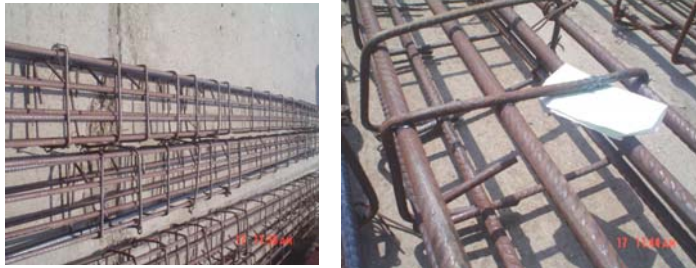
Fig.4
Canastilla de M6 y estribos desoldados.

1. En la canastilla electrosoldada de M6, pudo notarse que algunos estribos se encontraban desoldados (Fig.4). El problema se resolvió amarrando con alambre #16 el punto desoldado. Este problema no se presentó en las canastillas del muro M4.

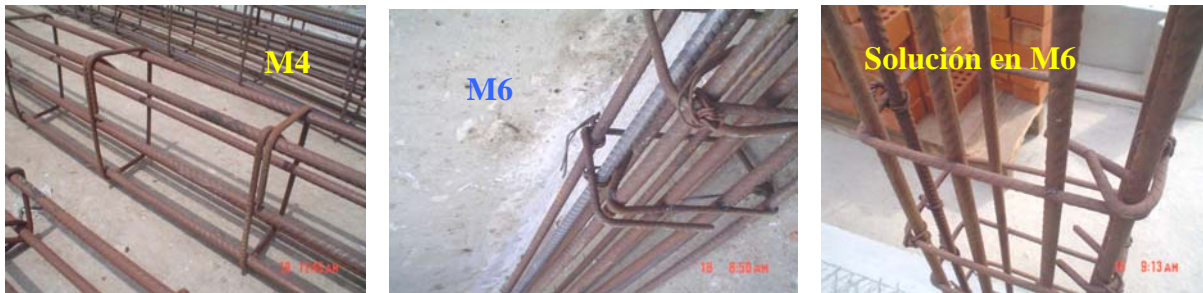
Fig.5. Defectos en los ganchos de los estribos en M4 y M6 y solución en M6.

2. En una de las canastillas de M4 y en las 2 canastillas de M6, todos los estribos electrosoldados tenían un gancho doblado a 135° y soldado a la varilla longitudinal, mientras que el otro gancho doblaba 90° y estaba suelto (Fig.5). Para el caso de M4 el problema se resolvió doblando 45° el gancho que inicialmente estuvo a 90° (135° en total), introduciéndolo en el núcleo de la canastilla sin soldarlo. En M6 el doblar el gancho a 90° no podía efectuarse por la alta congestión de refuerzo, por lo que hubo que recortarlo de 6 a 4cm para después doblarlo a 135°.

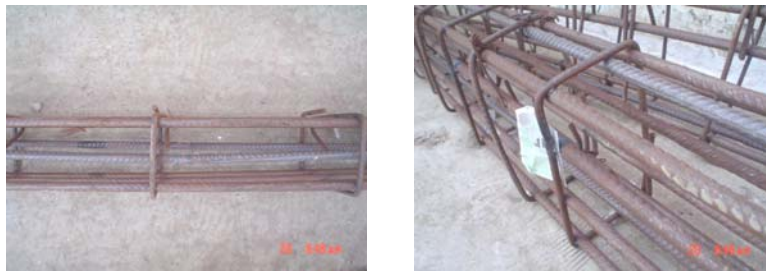
Fig.6
Canastilla de M6 con varilla longitudinal interna doblada.

3. En las canastillas de M6, una de las varillas longitudinales internas se encontraba doblada y muy pegada al refuerzo ubicado en una de las esquinas de la canastilla (Fig.6). Esta varilla fue cambiada por otra en mejor estado y atada a los estribos con alambre #16.

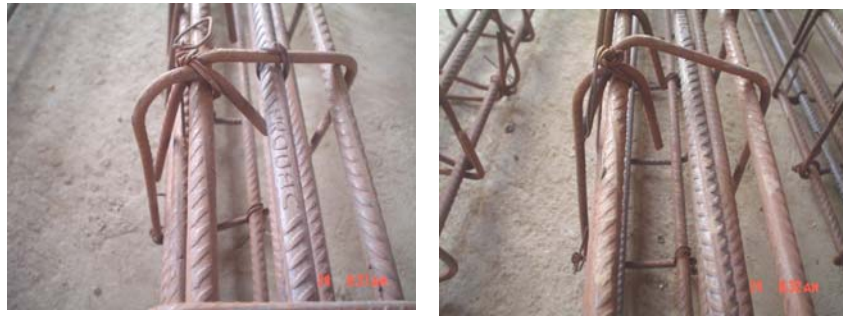
Fig.7

4. En las canastillas de M4 y M6, algunos estribos suplementarios (adicionales a los electrosoldados) presentaron grandes dimensiones (Fig.7), por lo que podrían entrar en contacto con el encofrado de la columna. Esos estribos fueron cambiados.

Estribos
suplementarios
muy grandes.

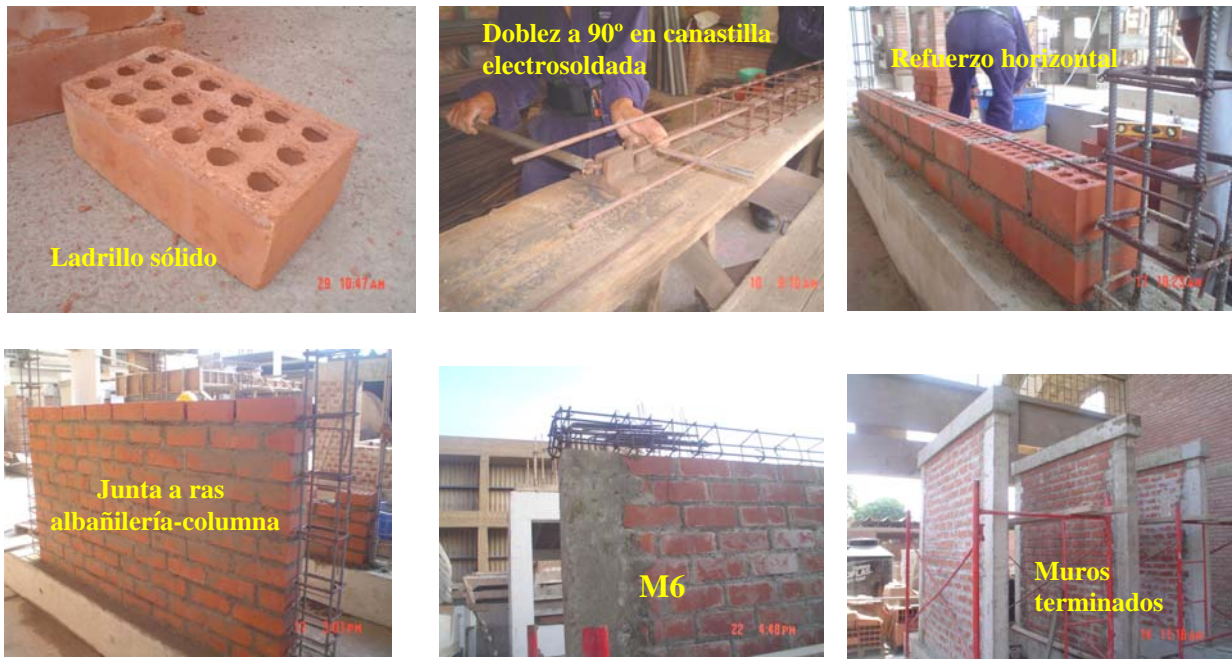
En los 6 muros se empleó la misma mano de obra y la misma secuencia constructiva (Fig.9). En primer lugar se construyó la cimentación, donde anclaron las canastillas. Luego de 3 horas de haberse vaciado el concreto, se rayó la superficie superior en la zona a ser ocupada por el muro.

Los ladrillos fueron regados durante 1/2 hora la tarde anterior a su asentado, con el objeto de disminuir su alta succión. Luego, la albañilería fue construida en dos jornadas de trabajo, empleando juntas de mortero 1:4 de 1.5cm de espesor y juntas a ras entre la albañilería y las columnas; durante esta etapa se colocó el refuerzo horizontal correspondiente, el mismo que fue continuo y anclado en las columnas. Al culminar la primera jornada, se dejaron libres las juntas verticales correspondientes a la última hilada, al día siguiente, al iniciar la segunda jornada, se llenaron esas juntas y además se limpió y humedeció la superficie superior.

Al día siguiente de haberse construida la albañilería, se procedió con el encofrado de las columnas, para posteriormente vaciar el concreto, compactándolo con una vibradora. Finalmente, se construyó la viga solera. Todos los elementos de concreto armado fueron curados durante 3 días, mediante un

Fig.9. Secuencias de la construcción de los muros 6 muros confinados.

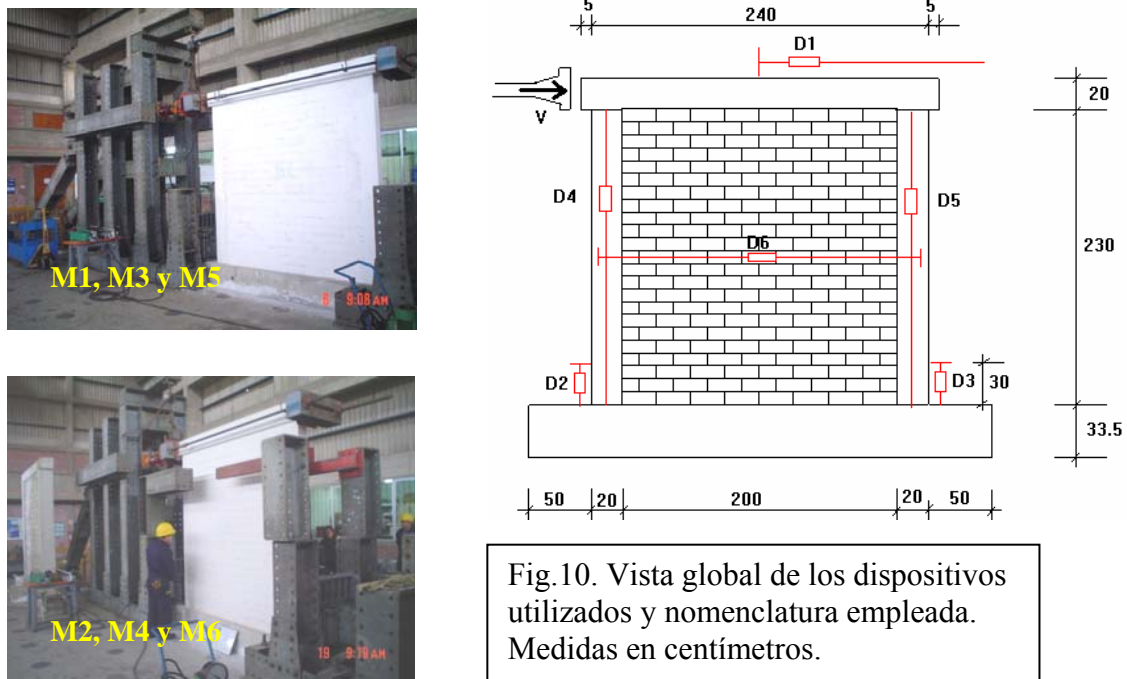
La carga lateral (V en la Fig.10) se registró con la celda de carga del actuador dinámico, mientras que los desplazamientos (D en la Fig.10), fueron captados con LVDT.

Fig.10. Vista global de los dispositivos utilizados y nomenclatura empleada. Medidas en centímetros.

Ante la posibilidad de que ocurra una falla frágil en los muros reforzados con canastillas electrosoldadas (M2, M4 y M6), problema que no se presentó en el experimento, de manera preventiva se colocaron 2 vigas metálicas fuera del plano del muro en la parte superior (Fig.10).

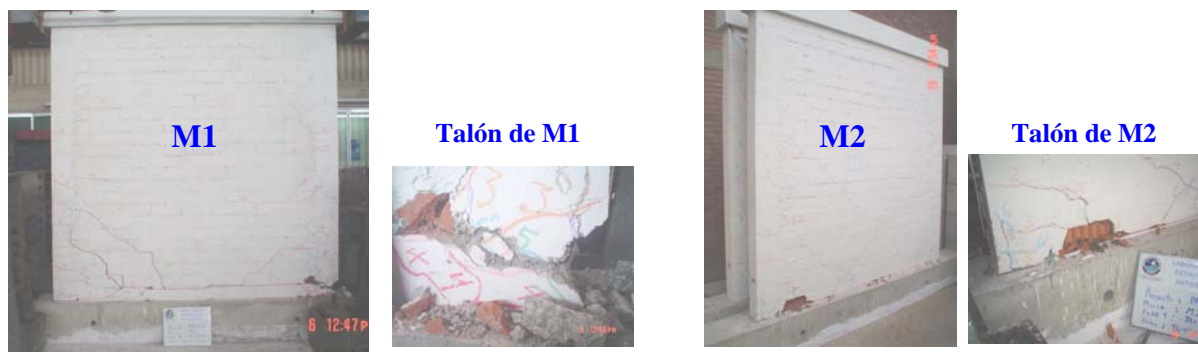
El muro M1, con canastilla de acero dúctil y baja cantidad de refuerzo vertical ($4 \phi 3/8''$), tuvo una falla combinada por flexión y cizalle en su zona central inferior (Fig.11). El muro M2, con canastillas electrosoldada ($4 \phi 8.7\text{mm}$), tuvo una falla por flexión que derivó en cizalle a través de la base. Ambos muros soportaron hasta la fase 9 del ensayo y terminaron con el talón triturado, pandeándose el refuerzo vertical, sin que se produzca la rotura por cizalle del refuerzo vertical (Fig.12), por lo que se puede decir que M1 y M2 tuvieron igual comportamiento.

Fig.11. Estado de M1 (izq.) y M2 (der.) y de sus talones, después de la fase 9 del ensayo.

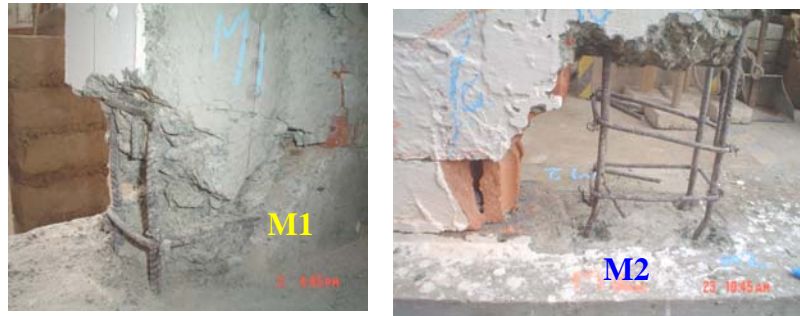
Fig.12

Inspección del talón de M1 y M2 después del ensayo. Pandeo del refuerzo vertical, sin que ocurra su rotura por cizalle.

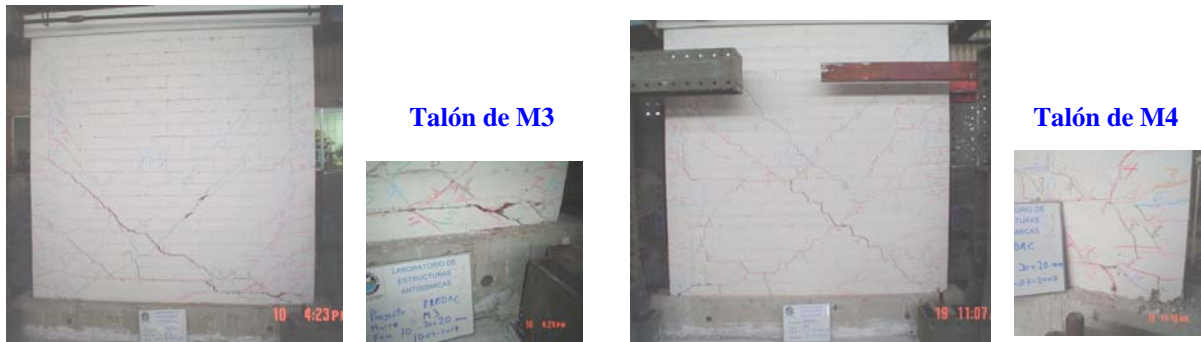
El muro M3, con canastilla de acero dúctil ($4 \phi \frac{1}{2}$ "), tuvo una falla combinada por corte (grieta diagonal a media altura y otra que abarcó todo el muro) y cizalle encima de la primera hilada (Fig.13). El muro M4, con canastilla electrosoldada ($6 \phi 9.5\text{mm}$), tuvo una falla combinada por corte (grieta diagonal en todo el muro) y cizalle en su base. Ambos muros soportaron las 10 fases del ensayo y terminaron con los talones muy dañados, sin que pandee el refuerzo vertical, por lo que se puede concluir que M3 y M4 tuvieron un comportamiento similar.

Fig.13. Estado de M3 (izq.) y de M4 (der.) y de sus talones al aplicar $D1 = +20\text{mm}$ en la fase 10 del ensayo.

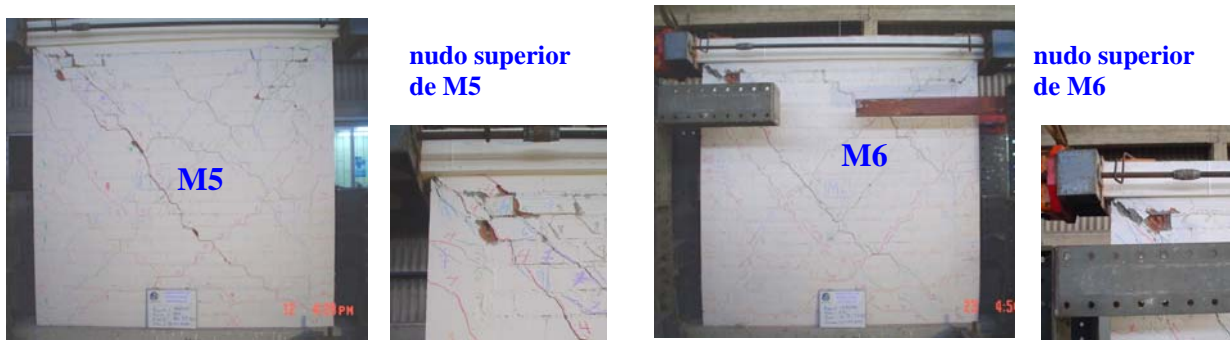
El muro M5, con canastilla de acero dúctil ($4 \phi \frac{5}{8}$ "), tuvo una falla por corte (grieta diagonal que abarcó todo el muro, Fig.14) y en la fase 10 del ensayo terminó con los nudos superiores triturados, quedando los talones en buen estado. El muro M6, con canastilla electrosoldada ($4 \phi 8.7\text{mm} + 6 \phi 9.5\text{mm}$), tuvo un comportamiento muy parecido a M5.

Fig.14. Estado de M5 (izq.) y M6 (der.) y de sus nudos superiores al aplicar $D1 = +20\text{mm}$ en la fase 10 del ensayo.

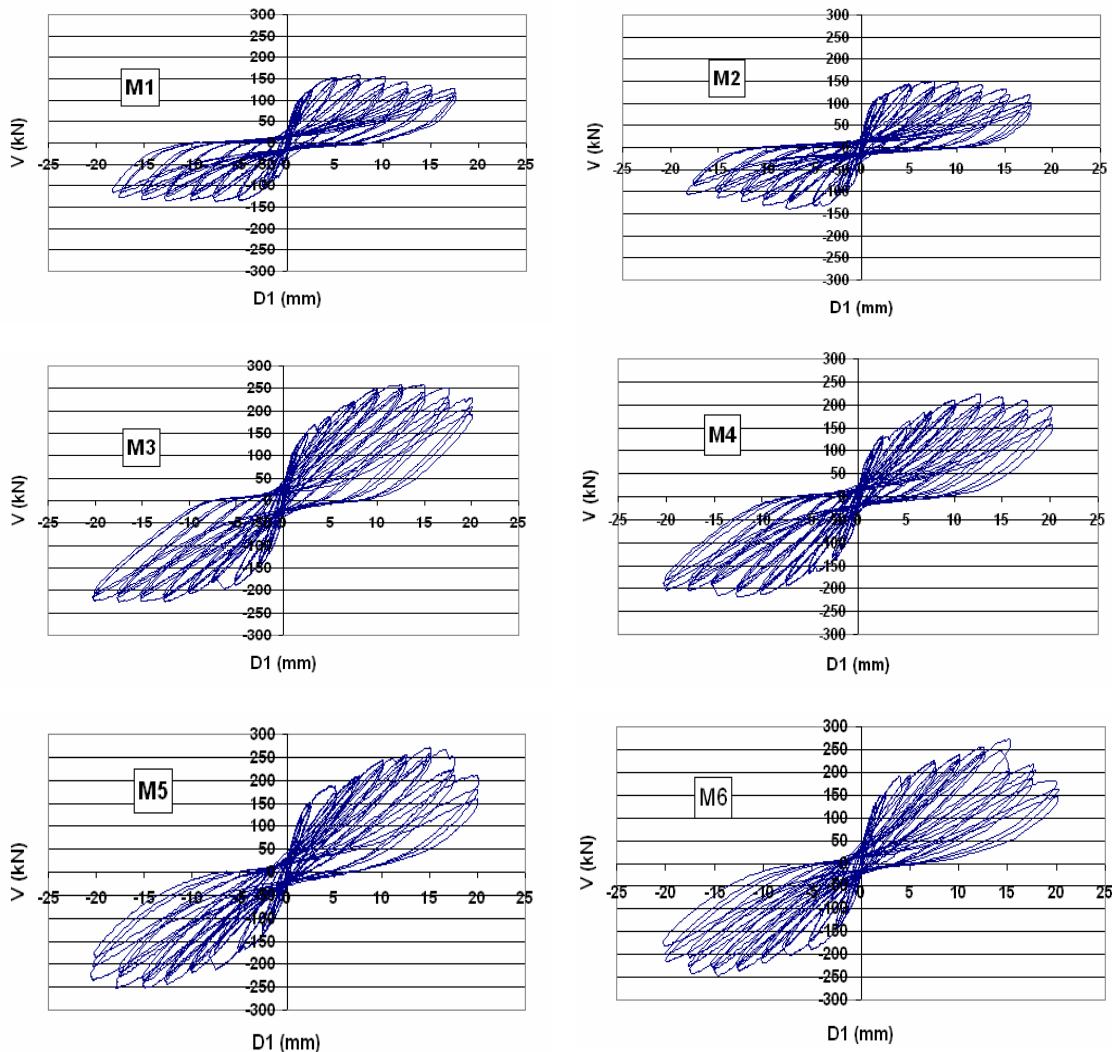
Los lazos histeréticos Cortante (V) - Desplazamiento Lateral (D1), correspondientes a los 6 muros ensayados, aparecen en la Fig.15, donde puede notarse que, independientemente del tipo de canastilla utilizada (dúctil o electrosoldada), los lazos histeréticos son finos y tratan de pasar por el origen del sistema de referencia, lo cual es propio de sistemas que disipan poca energía y que, además de degradar resistencia, degradan rigidez lateral. Lazos similares aparecen en la Ref.3.

Fig.15. Lazos histeréticos V-D1 de los 6 muros ensayados.

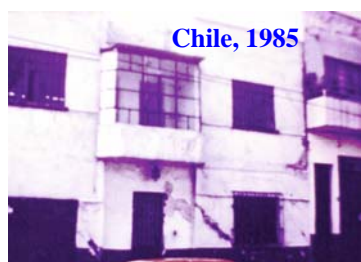
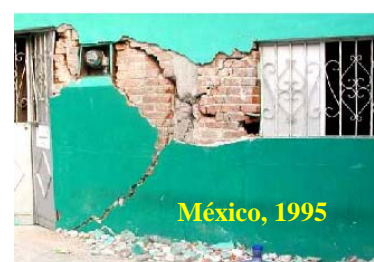
Fig.17

Falla por corte en viviendas reales no confinadas en sus cuatro bordes.

(*) *Ante los sismos reales, la falla por corte es una particularidad de las construcciones de albañilería (Ref.3), incluso si ésta carece de confinamientos en sus bordes, como se aprecia en la Fig.17. En el ensayo la falla por flexión se presentó por la ausencia de carga vertical, losa de techo, vigas dinteles y paredes transversales en muros con escaso refuerzo vertical (M1 y M2).*

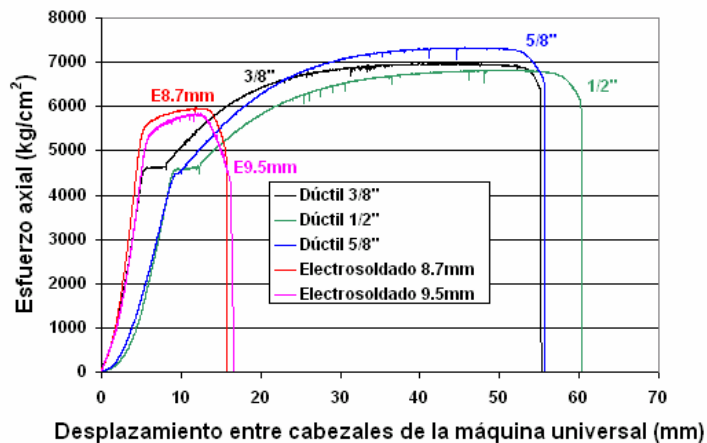
Fig.19
Comportamiento a tracción de las varillas dúctiles y electrosoldadas.

En la Fig.19 puede apreciarse que las varillas dúctiles tienen un escalón de fluencia definido, con una resistencia unitaria mayor en un 11% que el valor nominal ($f_y = 4200$ kg/cm²), para después ingresar a la zona de endurecimiento, alcanzando resistencias máximas mayores que las correspondientes a las varillas electrosoldadas en un 27% y deformaciones en la rotura mayores en un 320% que las asociadas a las varillas electrosoldadas. Por otro lado, en las varillas electrosoldadas no pudo medirse la resistencia a la fluencia, debido a que no existió un escalón definido y a que los desplazamientos entre los cabezales de la máquina universal (Fig.19), incluyen resbalamientos de las varillas en las mordazas. Adicionalmente, en la Fig.20 se aprecia que de las cuatro varillas electrosoldadas ensayadas una falló en la zona cercana a la soldadura, mientras que las otras tres fallaron a unos 6cm de la soldadura.

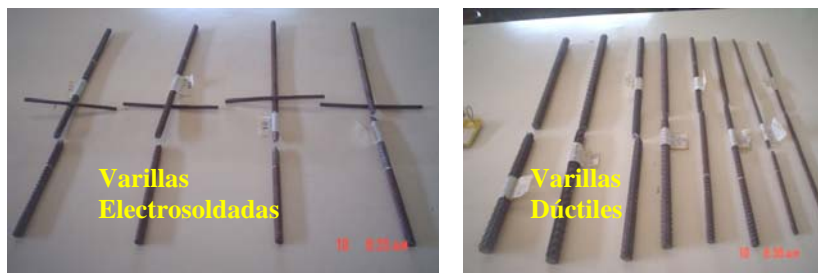
Fig.20
Formas de falla de las varillas dúctiles y electrosoldadas.

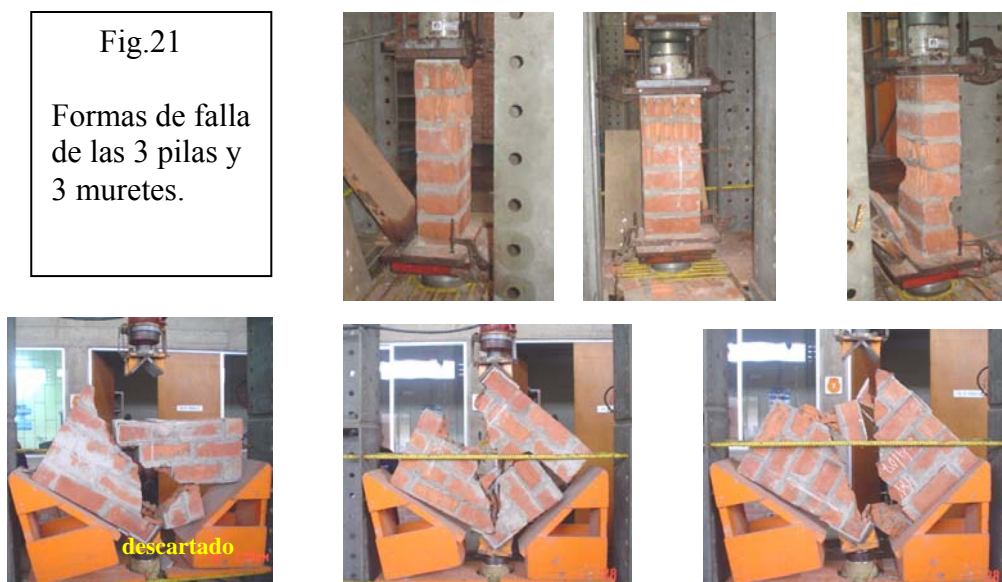
A los 28 días de edad, las pilas fueron ensayadas a compresión axial y los muretes a compresión diagonal. La resistencia unitaria promedio (f_m , v_m), así como la resistencia característica (f'_m , v'_m), obtenida restando una desviación estándar al valor promedio (Ref.1), y la dispersión porcentual de resultados, aparecen en la Tabla 4, mientras que las formas de falla que tuvieron las pilas y muretes se muestran en la Fig.21.

(*) Se descartó el resultado de uno de los muretes por tener una falla distinta a los otros dos: escalonada en las 2 primeras hiladas más deslizamiento, con baja resistencia (Fig.21).
