# 4 Técnicas Sencillas y Económicas en la Reparación y Reforzamiento de los Muros Confinados

Por: Ángel San Bartolomé y William Medrano  
Pontificia Universidad Católica del Perú

**Cuatro muros confinados que fueron ensayados a carga lateral cíclica, hasta alcanzar derivas de 0.01 mayores al límite de reparación permitida por la Norma E.070 (0.005), fallaron por corte, y luego se repararon y reforzaron aplicando 4 técnicas distintas, apuntalándolos previamente.**

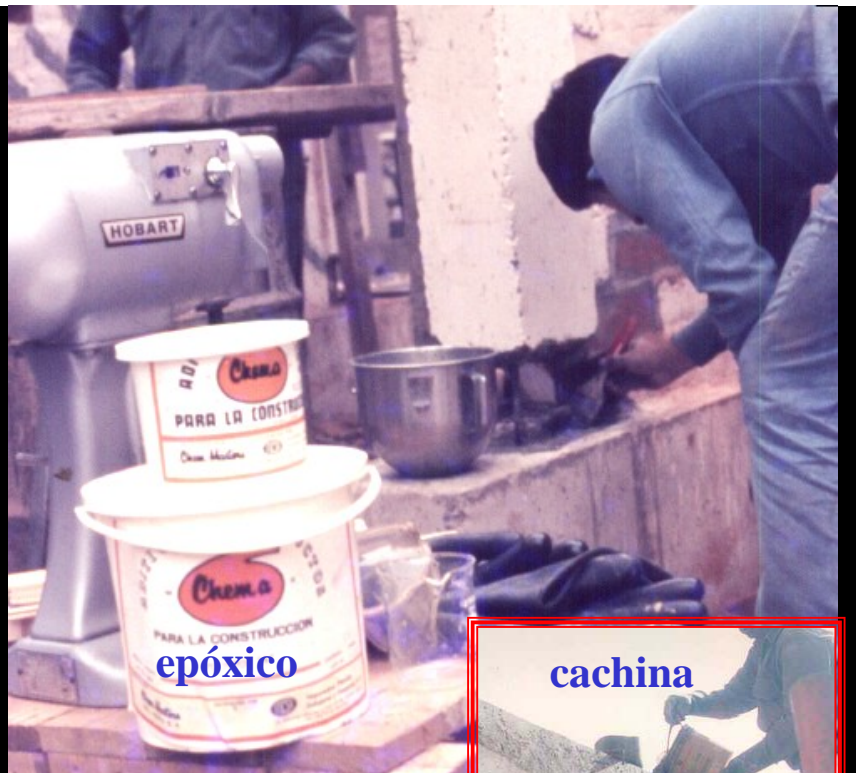
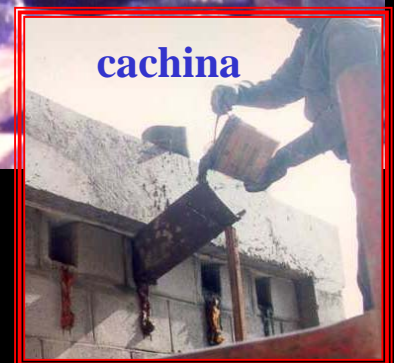
cachina

En el paso 2, es conveniente emplear un encofrado en forma de embudo (cachina), para que rebalse el concreto nuevo y de esta forma, al secar, no se separe del concreto existente.

El concreto nuevo debe rebalsar, ya que al secar se contrae y se separa del existente.

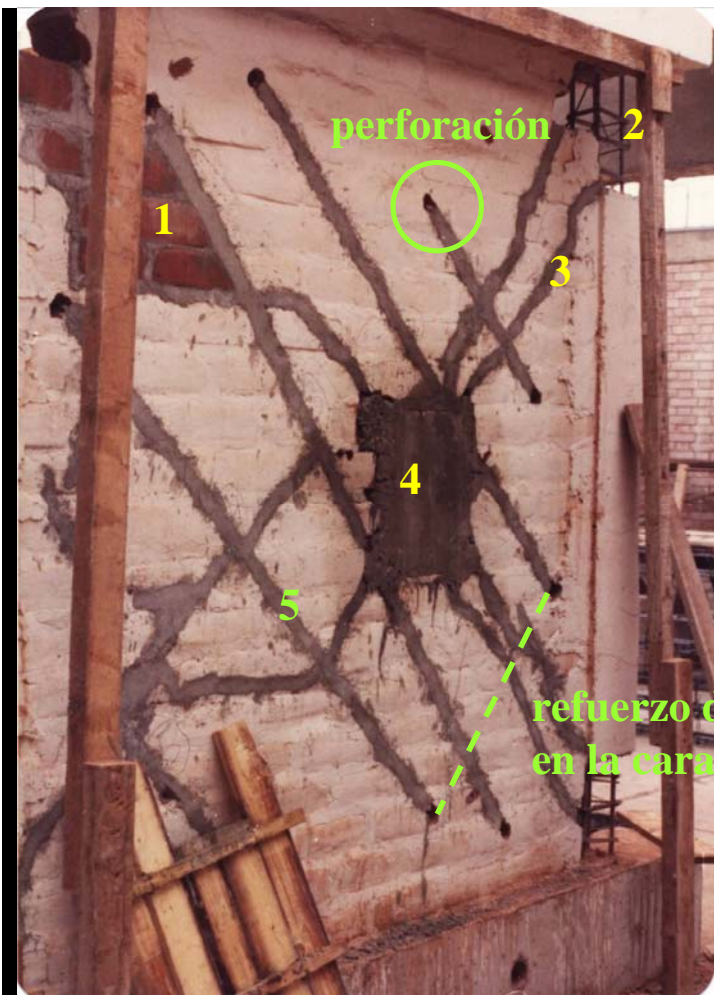
A los 4 pasos de la técnica Tradicional, se agregó un quinto paso, consistente en:

- Abrir ranuras en las 2 caras de los ladrillos, cada 4 hiladas, de 1" de profundidad.
- Perforar los extremos de las ranuras. Luego limpiar, humedecer y colocar 1  $\phi$  1/4", anclándolo a 90° en la perforación.
- Taponar perforaciones y ranuras con mortero 1:4.

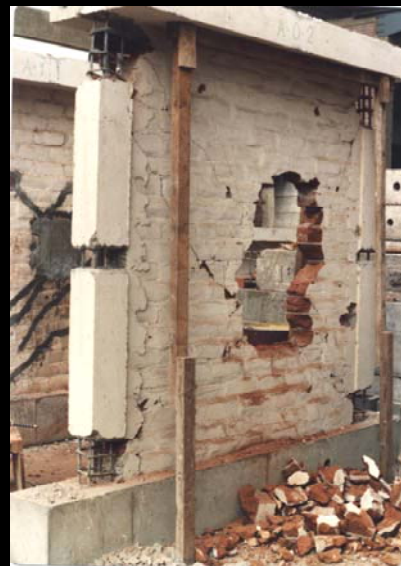
En el cuarto muro se eliminó la albañilería reemplazándola por otra de mejor calidad. Sólo se aprovechó a los confinamientos, reparando los extremos de las columnas. El problema radicó en integrar la nueva albañilería con el concreto existente:

- 1) Se dejó un espacio de 7cm entre la nueva albañilería (dentada) y las columnas.
- 2) Se picó la parte central de las columnas, para que allí ancle  $2 \phi 1/2''$  horizontales de una solera intermedia de 7cm de peralte.
- 3) En la parte superior intermedia de la nueva albañilería, se dejó un espacio en las 3 últimas hiladas.

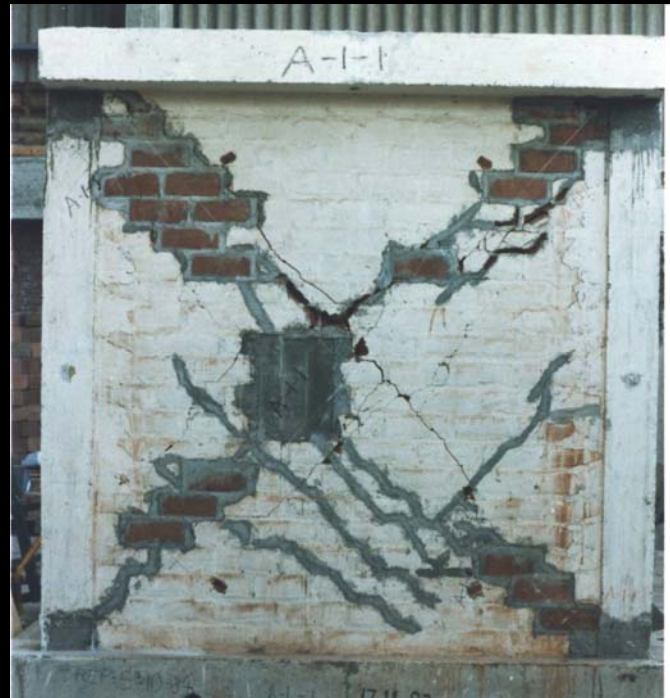
No sirvió. La unión entre la albañilería nueva y la existente fue muy débil.

Debería investigarse el uso de morteros con aditivos (Vinnapas + Culminal) o mortero epóxico que permita mejorar la adherencia entre la nueva albañilería y la existente.

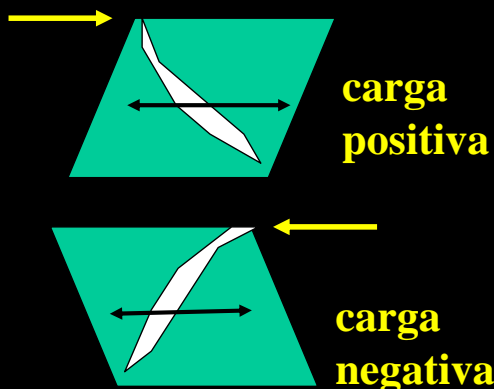
Este refuerzo siempre trabaja a tracción directa, pero lo hace después de haberse formado la grieta diagonal:

La resistencia máxima superó en 37% a la del muro original, pero esta resistencia se alcanzó recién para grandes desplazamientos.

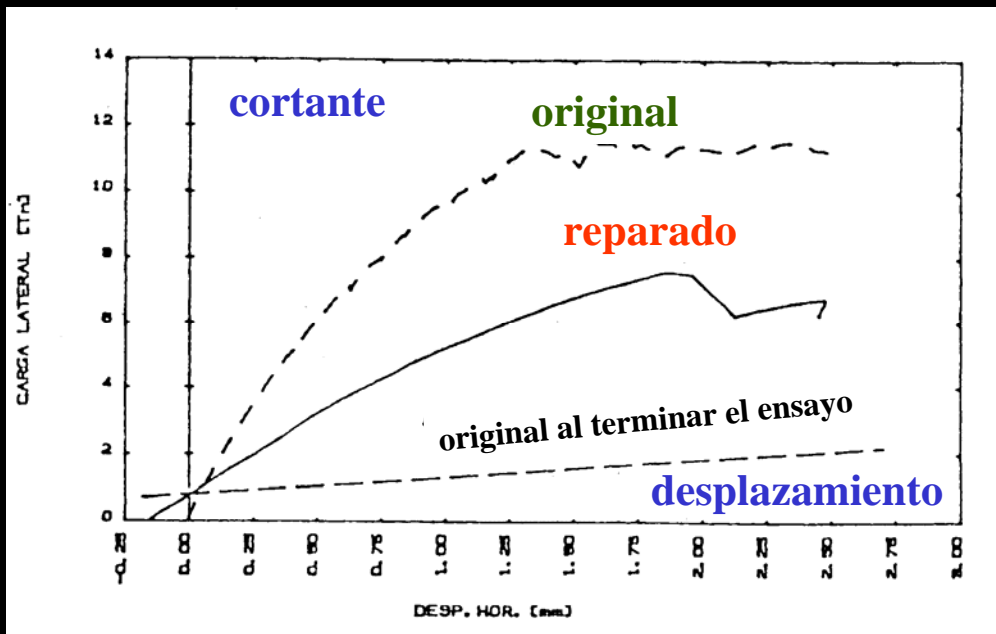
En la técnica 2 el muro reparado tuvo buen comportamiento, pero la rigidez inicial y la carga de agrietamiento diagonal fueron el 50% de los valores originales. En consecuencia, esta técnica debe ser acompañada por el uso de placas de concreto armado, que permitan restaurar o elevar la resistencia y rigidez original.

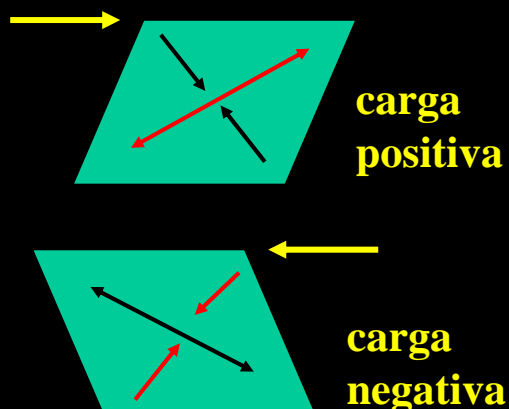
No sirvió. Este refuerzo trabaja a tracción o a compresión. Cuando trabajó a compresión, el refuerzo pandeó y expulsó al recubrimiento.
