## **CAPITULO 10**

### **INTERACCION TABIQUE DE ALBAÑILERIA-ESTRUCTURA APOTICADA**

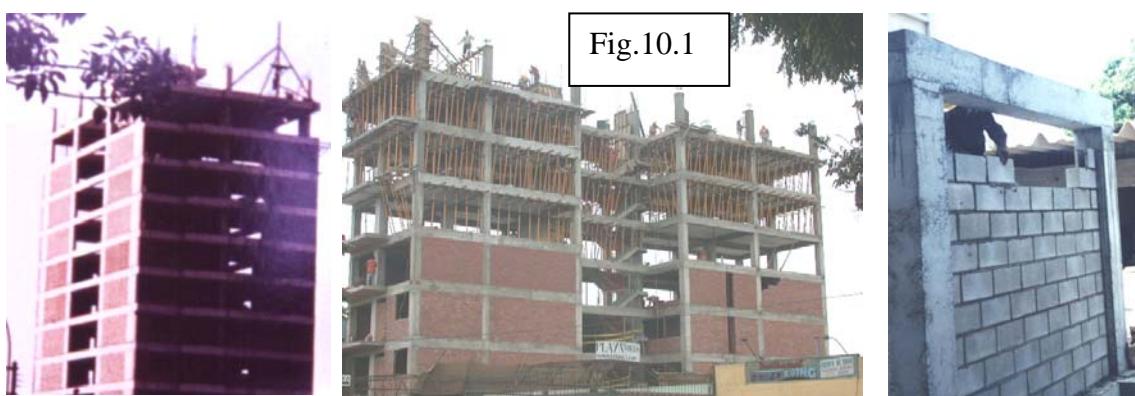
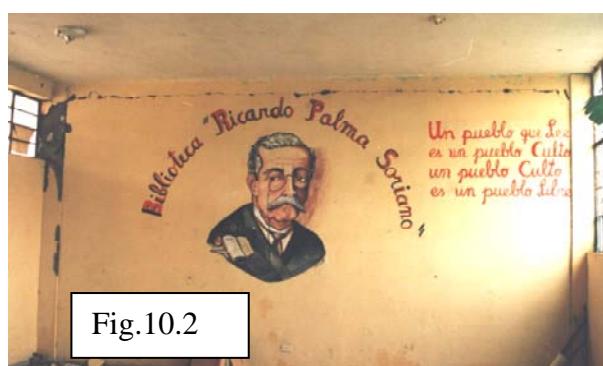
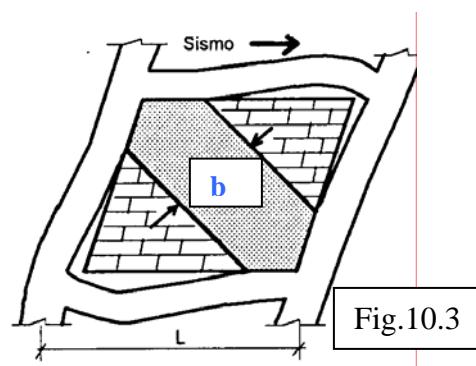
Los tabiques de albañilería, a diferencia de los muros confinados, se caracterizan por ser construidos después de desencofrar a la estructura aporticada principal (Fig.10.1), con lo cual, la interfase pórtico-tabique es débil y ante la acción de cargas sísmicas coplanares (a veces incluso provenientes de sismos moderados), el pórtico se despega del tabique, creándose fisuras en el contorno del tabique (Fig.10.2).

Al actuar el sismo en un cierto sentido (Fig.10.3), el pórtico (más flexible que el muro de albañilería) entra en contacto con el tabique en sus esquinas diagonalmente opuestas, mientras que las otras esquinas se despegan, haciendo trabajar al tabique como un panel de corte que eleva sustancialmente tanto la resistencia como la rigidez del conjunto. Este incremento de

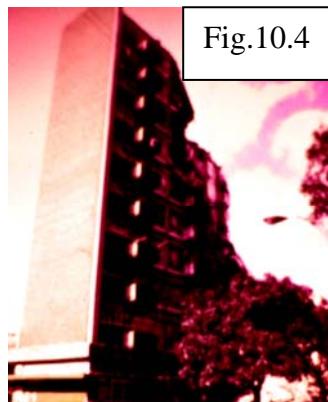
Fig.10.4

La **torsión** en planta (Fig.10.4) se produce, por ejemplo, en edificios ubicados en esquinas (Fig.10.5), donde los ejes que dan a las calles presentan ventanas, mientras que los ejes que colindan con edificios vecinos están llenos con tabiques. Esto genera un corrimiento del centro de rigidez lateral (CR) hacia la zona donde están concentrados los tabiques.

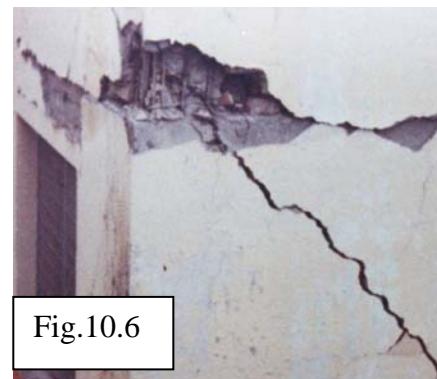
Fig.10.6

La **concentración de esfuerzos en las esquinas de los pórticos** (Fig.10.6) se produce por la reacción del tabique, actuando como un puntal, en las zonas en contacto con el pórtico (Fig.10.3).

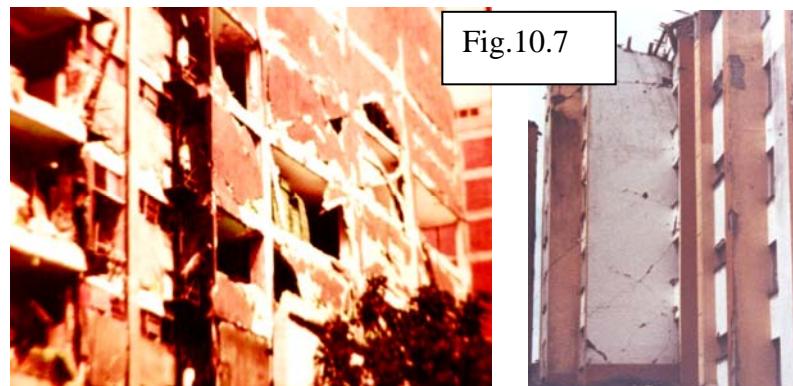
La **fractura en el tabique** (Fig.10.7) se produce porque la carga que absorbe la albañilería al interactuar con el pórtico, supera a su resistencia (ver el Artículo 33.4).

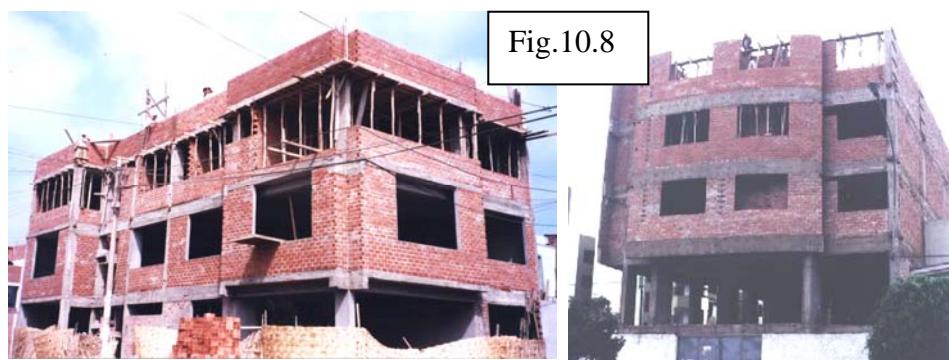
El problema de “**piso blando**” se produce, generalmente, en edificios donde el primer piso está destinado a tiendas o cocheras y, por tanto, está exento de tabiques, mientras que los pisos superiores están destinados a viviendas con gran cantidad de tabiques (Fig.10.8).

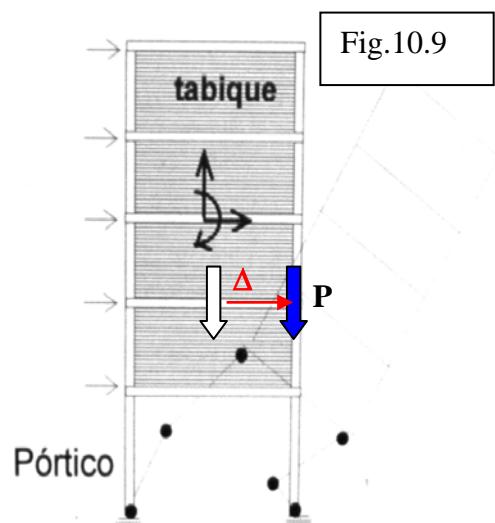
El problema de “**piso blando**” (o problema P-Δ) se debe a que este piso es muy flexible con relación a los pisos superiores (rigidizados por los tabiques), con lo cual, al producirse un sismo el desplazamiento lateral ( $\Delta$  en la Fig10.9) del “piso blando” será muy elevado y generará una excentricidad de las cargas verticales ( $P$ ) provenientes de los pisos superiores que se desplazan como sólido rígido. Esta excentricidad produce momentos flectores importantes en los extremos de las columnas del “piso blando”. Si esos momentos (usualmente de segundo orden), no han sido contemplados en el diseño, adicionándolos a los momentos flectores producidos por la traslación sísmica (momentos de primer orden), entonces se formarán rótulas plásticas en los extremos de las columnas (Fig.10.10), flexibilizándose aún más el “piso blando” (como si los pisos superiores apoyasen sobre bielas), para terminar finalmente colapsando el edificio. Por lo indicado, la mejor manera de controlar el problema de “piso blando” es rigidizándolo mediante placas.

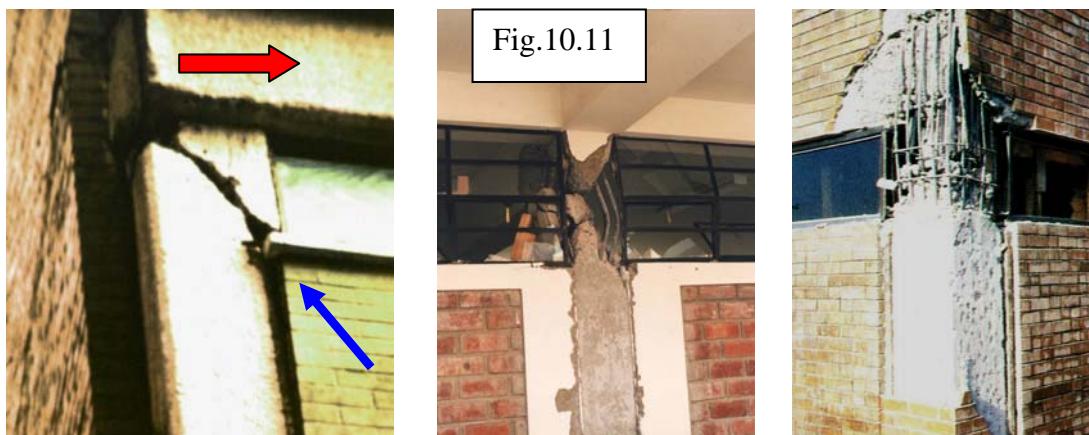
Fig.10.11

El problema de “**columna corta**” se presenta, generalmente, en edificaciones escolares con alféizares altos hechos de albañilería. Cuando ocurre un sismo, la losa de techo se desplaza horizontalmente y arrastra a la columna (Fig.10.11), que se ve restringida de desplazarse al entrar en contacto con la parte superior del alféizar (elemento rígido), generándose una gran distorsión angular en la parte libre de la columna (columna corta), que provoca la fractura diagonal (falla por corte). De este modo, una técnica para controlar este problema, es rigidizando a los pisos mediante columnas en forma de T o L, o mediante placas. Otra técnica es aislando a los alféizares con una junta vertical adecuada, rellena con material blando.

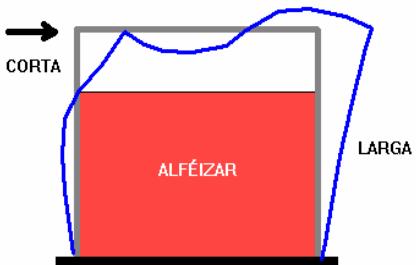
Fig.10.12

Cabe destacar que en un pórtico compuesto por 2 columnas y un alféizar alto (Fig.10.12), sólo una de las columnas trabaja como corta, absorbiendo casi la totalidad de la fuerza sísmica, mientras que la otra se despega del alféizar. Bajo este concepto, se analizó una técnica para reforzar edificaciones existentes con problemas de “**columna corta**”, mediante ensanches hechos de concreto armado (Fig.10.13). En esta técnica se fuerza a que todas las columnas se comporten como columnas cortas, de tal modo que cada una absorba el mismo porcentaje de la fuerza sísmica total, para de esta manera reducir el cortante en cada columna.

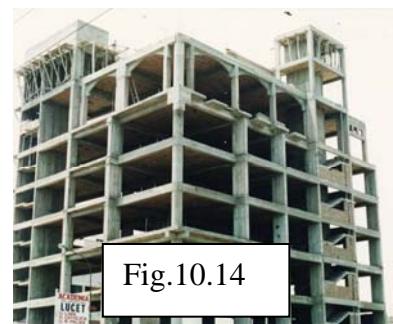
Fig.10.14

El **incremento de la fuerza sísmica** en las estructuras aporticadas (Fig.10.14) se debe a que los tabiques rigidizan a los pórticos, disminuyendo su período natural de vibrar, con lo cual, la estructura podría ingresar a la zona plana del espectro sísmico de la Norma E.030, aumentando el coeficiente sísmico y por ende, la fuerza sísmica.

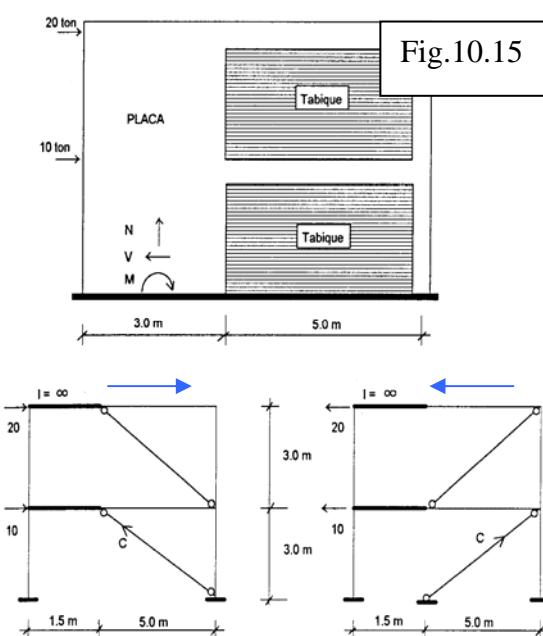
Fig.10.15

La distorsión máxima indicada (0,005) permite controlar el deterioro de la albañilería y, por tanto, evitar la pérdida de la resistencia proporcionada por los tabiques. El empleo de placas de concreto armado permite aliviar el trabajo de los tabiques al disminuir los desplazamientos laterales, sin embargo, al modelar la estructura (Fig.10.15), habrá que contemplar el sentido en el cual actúa el sismo.

El modelo que se propone en esta Norma, ha sido comprobado experimentalmente (Fig.10.23). Cabe remarcar que el puntal de albañilería siempre actúa en compresión, tal como se muestra en las figuras 10.3 y 10.15, contrarrestando a la fuerza sísmica.

De las tres resistencias (R) especificadas en 33.4, debe emplearse como resistencia última del puntal a la menor de ellas; a su vez, esa resistencia deberá ser mayor que la carga axial de compresión (C en la Fig.10.31) actuante en el puntal equivalente de albañilería, proveniente del análisis sísmico del edificio. En caso contrario, debe mejorarse la calidad de la albañilería f'm o rigidizarse al edificio mediante placas de concreto armado (Fig.10.15), de tal forma que disminuya la interacción pórtico-tabique (“C”).

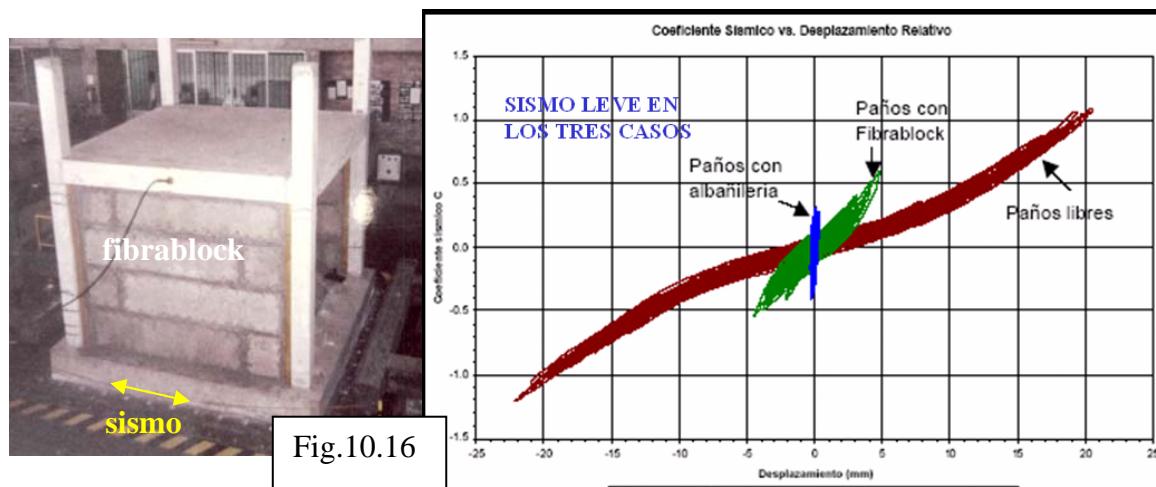
Fig.10.16, se muestra el caso de un pórtico sujeto a sismo leve simulado en mesa vibradora, bajo 3 condiciones: sin tabique, con tabique de fibrablock y con tabique de albañilería, allí puede apreciarse la gran rigidez lateral que proporciona el tabique de albañilería.

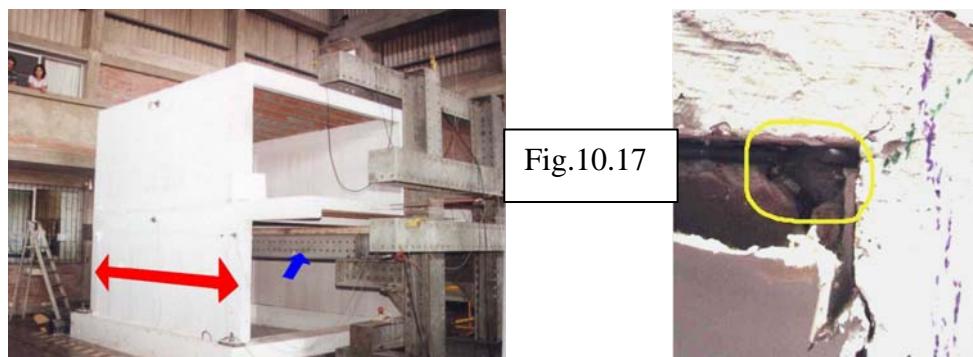
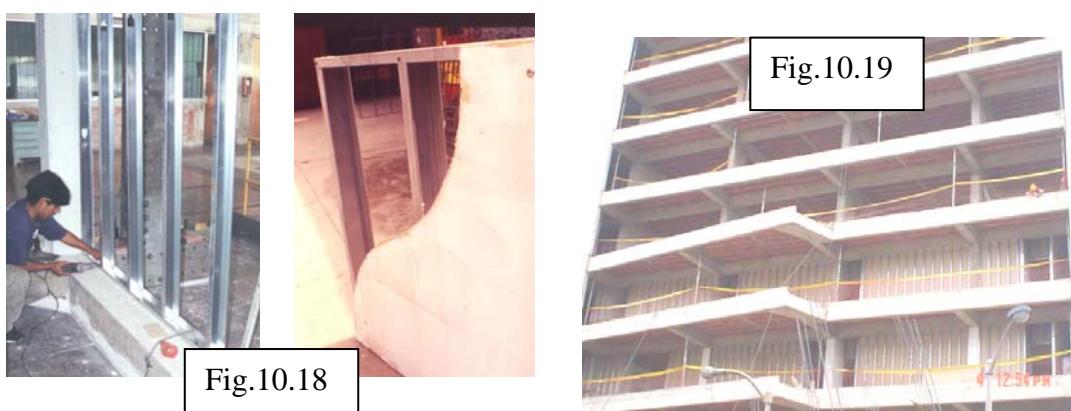
En el caso del tabique Drywall, ha podido apreciarse experimentalmente que la interacción tabique-pórtico se pierde rápidamente durante la acción de sismos moderados, al fracturarse las planchas de yeso-cartón en las esquinas del pórtico (Fig.10.17), y que el armazón metálico (Fig.10.18) proporciona muy baja resistencia y rigidez lateral. Cabe destacar que muchas veces los tabiques de albañilería han evitado el colapso de las estructuras aporticadas (Fig.10.7), por el incremento sustancial de rigidez y resistencia que les proporcionan; en el caso de los tabiques Drywall, la estructura principal (Fig.10.19) es la que debe soportar íntegramente la acción del sismo severo.

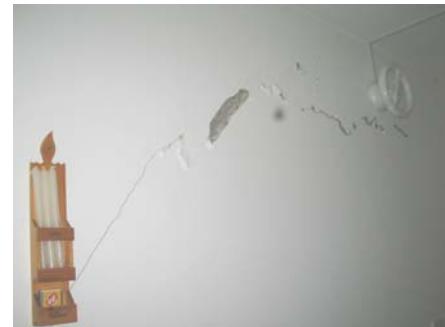
El sismo ocurrido en Pisco el 15 de agosto del 2007, fue captado sobre el suelo duro de Lima con una aceleración máxima de 0.07g, correspondiente a un sismo leve; sin embargo, produjo la fractura de numerosos tabiques hechos con ladrillo pandereta (Fig.10.20) y el sistema “P-7” (bloques sílicos-calcáreos con refuerzo vertical conectado a la estructura principal, figuras 10.21 y 10.22). Esto se debió a la flexibilidad que tuvieron los edificios altos que contenían a los tabiques indicados, por lo que posiblemente debió haberse superado la deriva de 1/800 para la cual se fractura la albañilería. Cabe indicar que es imposible aislar al sistema P-7 de la estructura, por lo que el proyectista debe contemplar la interacción estructura-tabique P-7.

Fig.10.20  
Tabique hecho con ladrillo pandereta.

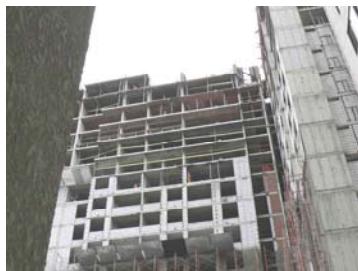
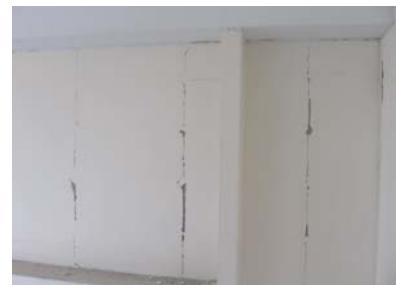
Fig.10.21  
Tabique hecho con el sistema P-7.

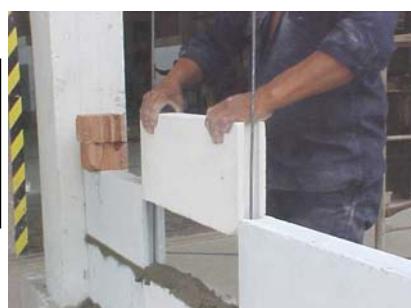
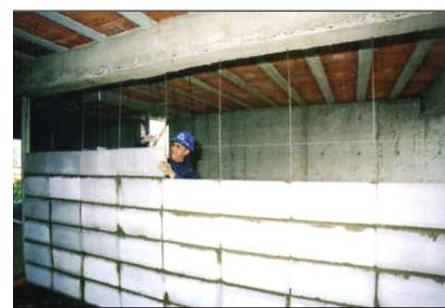
Fig.10.22  
Sistema P-7.

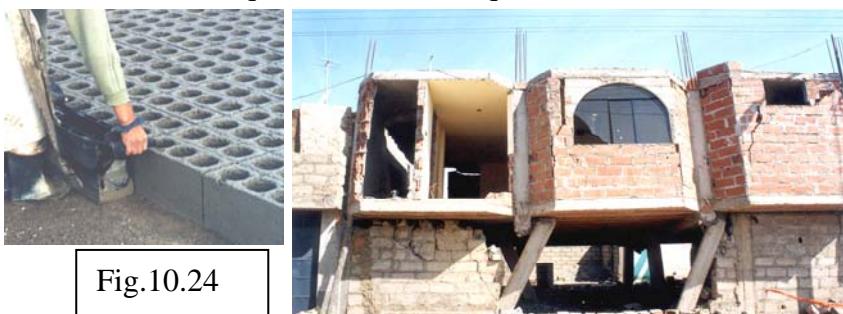
En la Fig.10.24 se muestra el caso de un tabique hecho con bloques artesanales de concreto vibrado, sin grout en el interior. Al triturarse los bloques en contacto con el nudo del pórtico y al volcarse un tabique, se perdió la acción de puntal, flexibilizándose el primer piso, lo que dio lugar al problema de “piso blando”.

La falla por aplastamiento (Fig.10.28) es propia de tabiques construidos con albañilería de poca calidad ( $f'm < 50 \text{ kg/cm}^2$ ), o con ladrillos tubulares (pandereta) o con alto porcentaje de huecos (Fig.10.24), a diferencia de la falla por tracción diagonal (Fig.10.29).

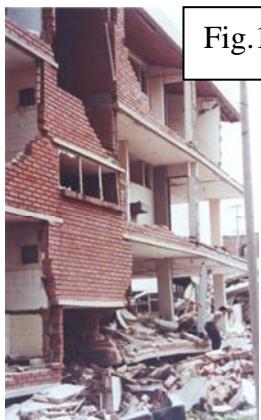
Fig.10.25

Cuando el tabique no ha sido aislado de la estructura principal, con el objeto de aprovechar estructuralmente su resistencia y rigidez, es necesario evitar su volcamiento (Fig.10.25) ante acciones sísmicas perpendiculares a su plano. Para ello puede recurrirse a arriostres de concreto armado (Fig.10.26 y Fig.9.3 del Capítulo 9).

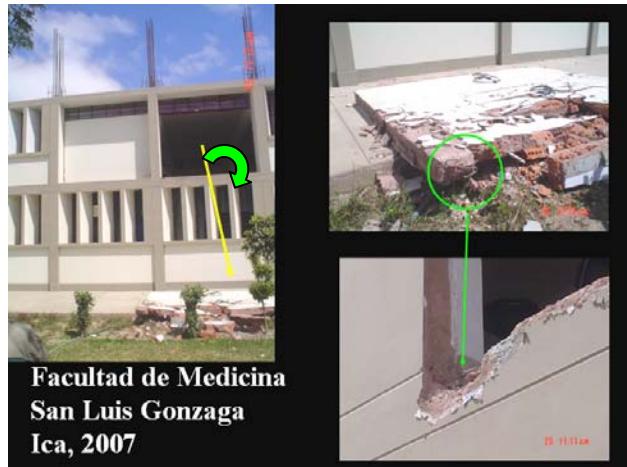
Cuando el tabique se aísla de la estructura principal, los elementos de arriostre deben conectarse adecuadamente a la estructura. En la Fig.10.27 se muestra el volcamiento de tabiques porque el refuerzo vertical de las columnas de arriostre anclaba en el recubrimiento de la viga de apoyo.

Falla por anclaje  
del refuerzo  
vertical de las  
columnas de  
arriostres de  
tabiques aislados.

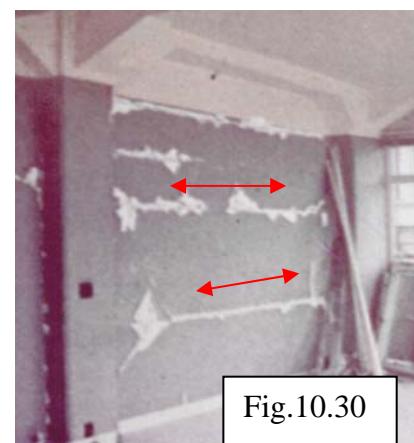
Fig.10.30

La falla por cizalle es mas bien propia de defectos constructivos. Si bien preferentemente la falla por deslizamiento tiende a localizarse a la mitad de la altura del tabique (junta de construcción entre jornadas de trabajo), los defectos en la construcción pueden hacer que se ubique en otra región del muro (Fig.10.30).

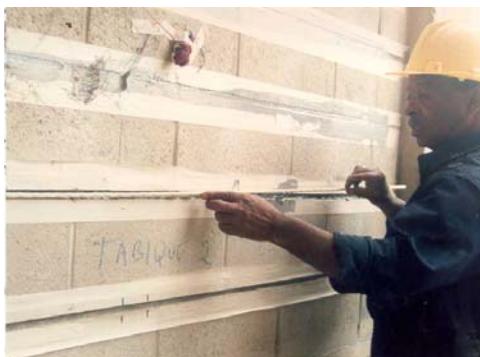
Fig.10.32. Varilla de fibra de vidrio adherida con epóxico al tabique.

Sólo en el caso que se utilice un refuerzo en el tabique, capaz de soportar “C”, puede obviarse la especificación 33.5; de otro modo, la rotura del tabique podría generar problemas indeseables (ver Artículo 33.3). El uso de varillas de fibra de vidrio (Fig.10.32) y de malla electrosoldada (Fig.10.33), han proporcionado resultados experimentales adecuados, ductilizando al tabique después de su rotura diagonal (Fig.10.34).

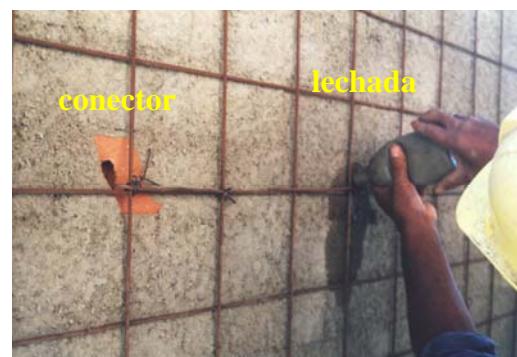
Fig.10.33. Mallas electrosoldadas conectadas con alambre #8 y recubiertas con mortero 1:4.

Cabe destacar que el empleo de malla electrosoldada en las 2 caras del muro, conectadas con alambre #8 (Fig.10.33) para formar una especie de sándwich con el tabique, recubierta con mortero 1:4, incrementa la resistencia a tracción diagonal ( $R_t$ ) hasta en un 40% y además evita la trituración de la albañilería en su zona central. En el caso que el tabique haya sido construido con ladrillos pandereta, además de la malla, es recomendable utilizar en las esquinas de la albañilería ladrillos sólidos u ochavos de concreto para evitar su trituración.

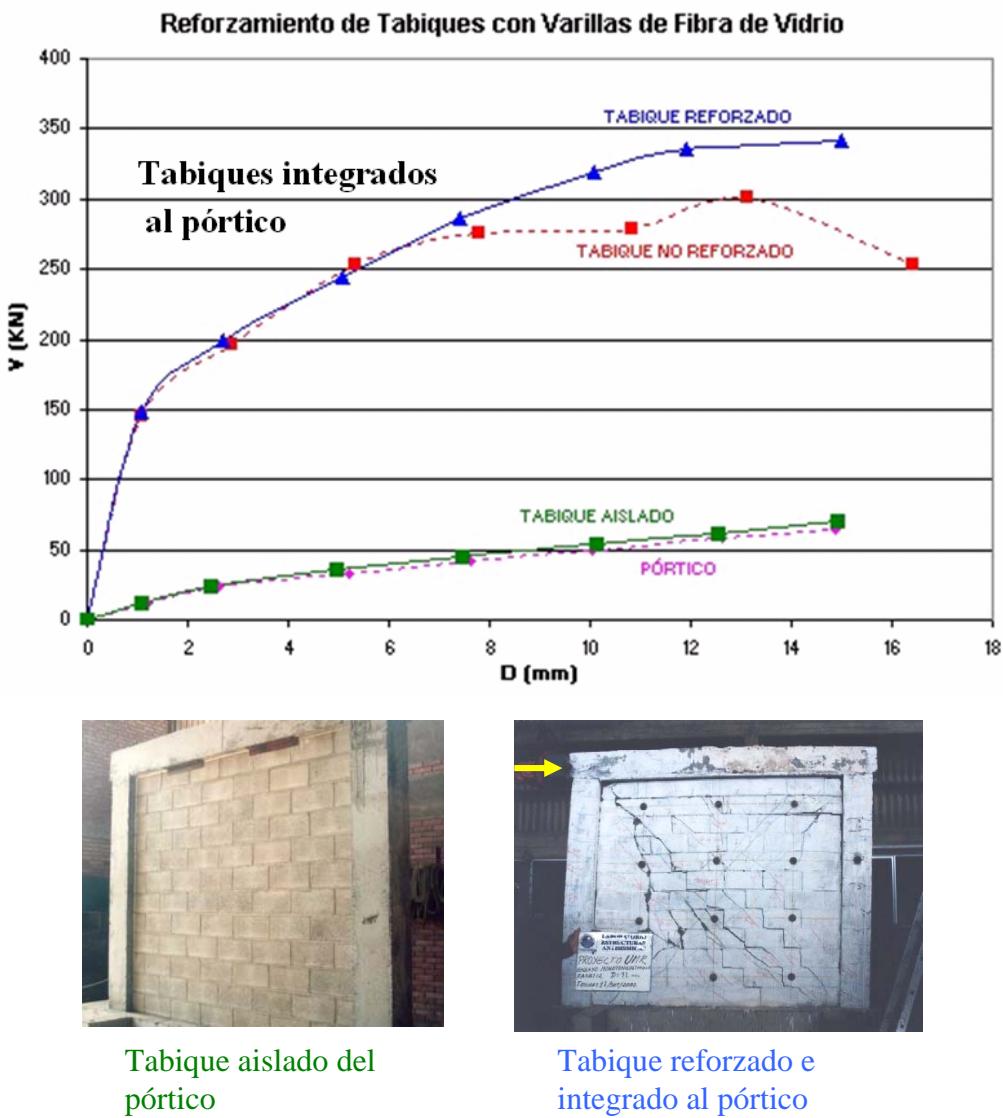
Fig.10.34. Comportamiento de tabiques hechos con bloques de concreto vibrado (sin grout) a carga lateral cíclica. Nótese el gran incremento de rigidez y resistencia cuando el tabique se integra al pórtico, y que cuando se aísla al tabique, el conjunto se comporta como si el tabique no existiese (pórtico sin tabique).
